Resolución Directoral N° 3069/2018-OEFA/DFAI

Expediente N° 0180-2018-OEFA/DFAI/PAS

EXPEDIENTE N° : 0180-2018-OEFA/DFAI/PAS  
 ADMINISTRADO : NEXA RESOURCES ATACOCHA S.A.A.<sup>1</sup>  
 UNIDAD FISCALIZABLE : ATACOCHA  
 UBICACIÓN : DISTRITO DE YANACANCHA Y SAN FRANCISCO DE ASÍS, PROVINCIA Y DEPARTAMENTO DE PASCO  
 SECTOR : MINERÍA  
 MATERIAS : COMPROMISOS AMBIENTALES  
 RESPONSABILIDAD ADMINISTRATIVA  
 MEDIDA CORRECTIVA

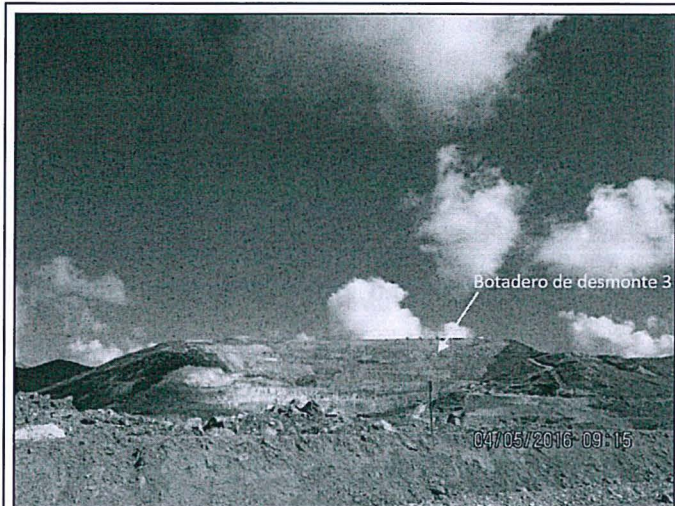
Fotografía N° 61. Vista de Botadero de desmonte 3 ubicado en las COORDENADAS UTM WGS84: 8829828N, 366852E. ZONA 18. Hallazgo N° 02.

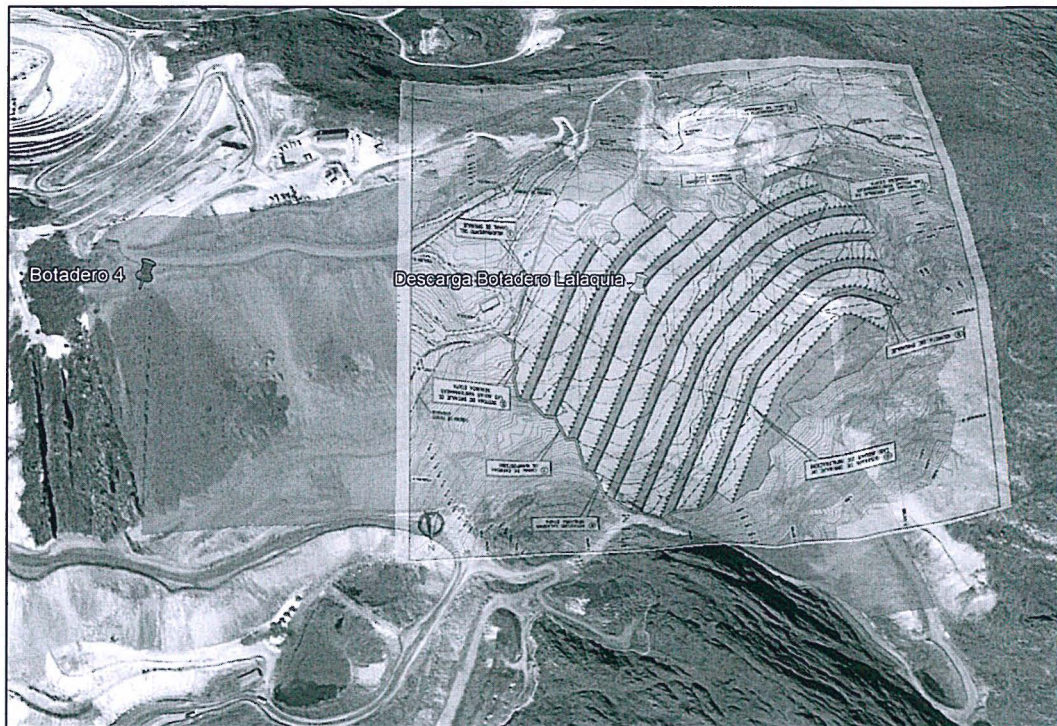
- 47. Sin embargo, al realizar una superposición del plano M185-2006-112 se tiene la siguiente imagen del botadero Lalaquia:

- 48. Entonces, del último plano mostrado se observa que el botadero Lalaquia tiene una extensión mayor a lo aprobado en el instrumento de gestión ambiental citado en el párrafo precedente.

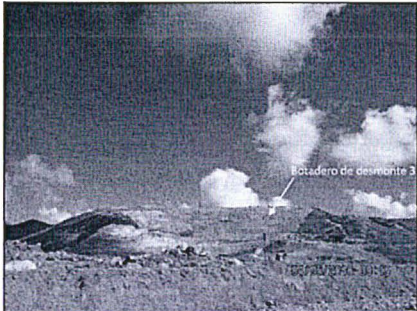
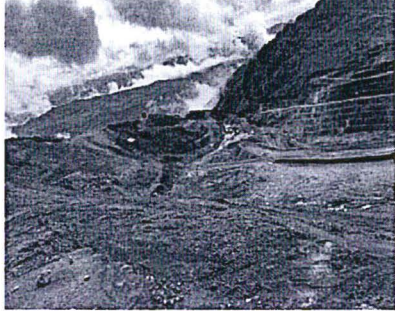
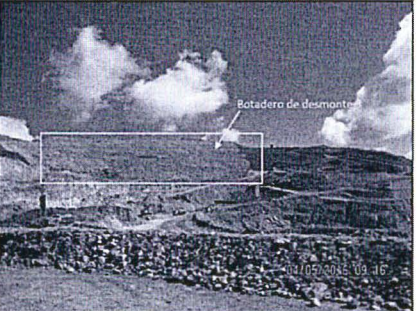
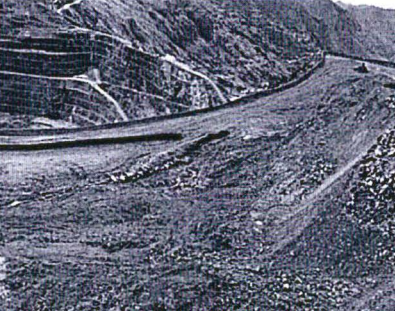
Fotografías de la Supervisión – Botadero 3	Fotografías presentadas en el Informe Oral sobre el estado del Botadero 3

<p>Fotografía N° 61. Vista de Botadero de desmonte 3 ubicado en las COORDENADAS UTM WGS84: 8829828N, 366852E. ZONA 18. Hallazgo N° 02.</p>

<p>Fotografía N° 68. Botadero de desmonte 3, lleno 10 bancos de 10 metros de altura y 15 hectáreas de área aproximadamente. COORDENADAS UTM WGS84: 8829828N, 366852E. ZONA 18. Hallazgo N° 02.</p>

- 99. De la comparación de las fotografías, se advierte que en efecto parte del desmonte del depósito N° 3 ha sido evacuado; sin embargo, aún se observa presencia de desmonte en la zona<sup>53</sup>.

101. Entonces, considerando que existen potenciales efectos negativos en el ambiente que se deben corregir o revertir, de conformidad con lo previsto en el artículo 22° de la Ley el Sinefa, corresponde ordenar la siguiente de medida correctiva:
