EXPEDIENTE N° : 1675-2018-OEFA/DFAI/PAS  
 ADMINISTRADO : COMPAÑÍA MINERA PODEROSA S.A.<sup>1</sup>  
 UNIDAD FISCALIZABLE : PODEROSA  
 UBICACIÓN : DISTRITO Y PROVINCIA DE PATAZ,  
 DEPARTAMENTO DE LA LIBERTAD  
 SECTOR : MINERÍA  
 MATERIA : COMPROMISOS AMBIENTALES  
 RESPONSABILIDAD ADMINISTRATIVA  
 REGISTRO DE ACTOS ADMINISTRATIVOS

#### III.1. Hecho imputado N° 1: El titular minero no implemento las medidas de cierre progresivo para el depósito de desmonte Karola, incumpliendo su instrumento de gestión ambiental

**III.2. Hecho imputado N° 2: El titular minero no adopto las medidas de prevención y control necesarias a efectos de evitar que el pie del talud del depósito de desmontes “la Brava”, el cual está conformado por un banco de 50 metros de altura, se ubique sobre el cauce de la quebrada la Brava en una longitud de aproximadamente 140 metros**

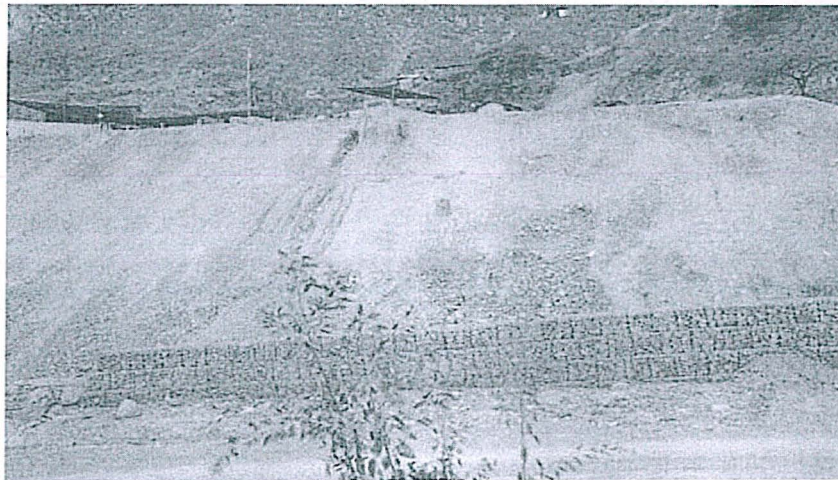
Fotografía N° 266: HALLAZGO N° 3: En el depósito de desmonte Karola, se observó dos bancos de 10 metros y 5 metros de altura respectivamente, cuyo pie del talud colindaba con el cauce de la Quebrada El tingo en una longitud de 70 metros aproximadamente. Coordenadas UTM Datum WGS 84: 9145637 N y 211541 E.

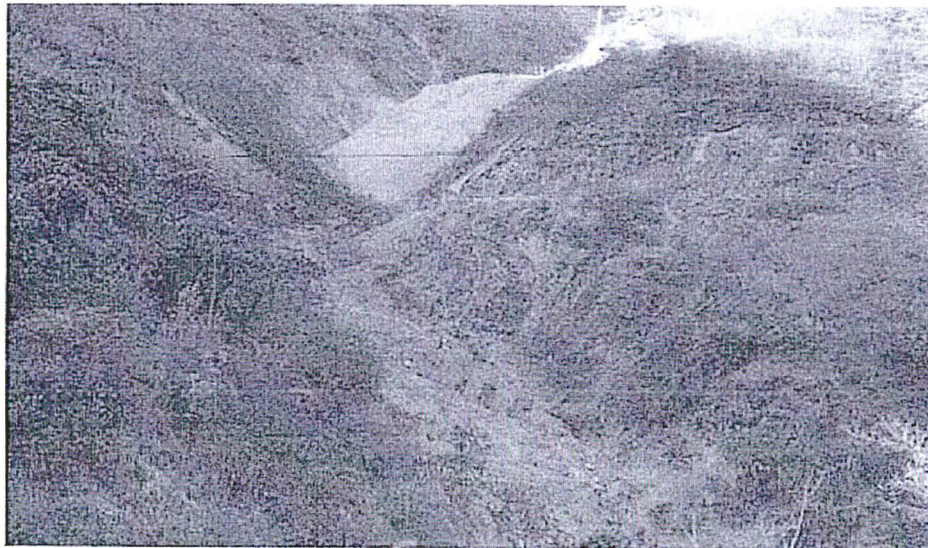
Fotografía N° 273: HALLAZGO N° 4: Vista de la quebrada La Brava, en el cual se observa material de desmonte dispuesto sobre su cauce.

28. En el Informe de Supervisión<sup>30</sup>, la DSEM concluyó que Minera Poderosa no habría adoptado las medidas de prevención y control necesarias a efectos de evitar que el pie del talud del depósito de desmonte La Brava, el cual estaba conformado por un banco de 50 metro altura, se ubique en el cauce de la quebrada La Brava en una longitud de aproximadamente 140 metros.
29. Al respecto, es de precisar que el material de desmonte es un residuo minero producto de la extracción del mineral, por lo que sus características tienen composición mineralógica que pueden generar un riesgo de efecto nocivo al ambiente, más aún considerando que el talud del pie del depósito desmonte se encuentra ubicado encima de la quebrada La Brava. Asimismo, es de indicar que dicho material de desmonte podría ser arrastrado afectando aguas abajo del cuerpo de agua, a la flora y fauna del entorno.

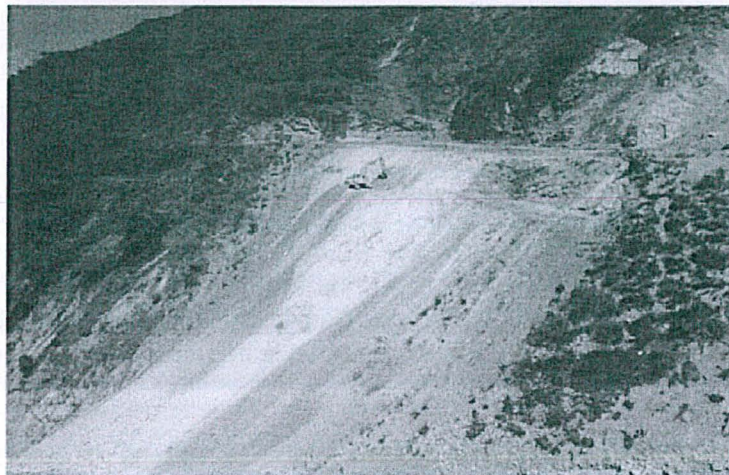
Fotografía N° 23: Perfilado de material de desmonte – DD La Brava 2080 - Margen Derecha.

37. Asimismo, el administrado señaló que en el primer y segundo trimestre del 2017 se realizó el proceso y secuencia de carguío y transporte de material de desmonte del depósito de desmonte La Brava al depósito de desmonte Estrella 2, y considerando que dicho depósito está ubicado en laderas con pendientes de 30 a 50 grados del margen izquierdo y derecho de la quebrada La Brava, dichas acciones de carguío se efectuaron por etapas. Adjuntando, entre otras, las siguientes fotografías:

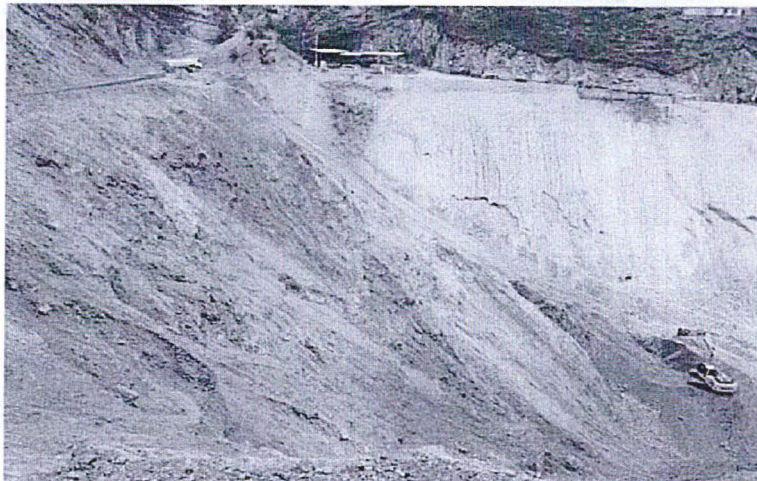
Fotografía N° 33: Perfilado de material de desmote – DD La Brava 2080 - Margen Derecha.

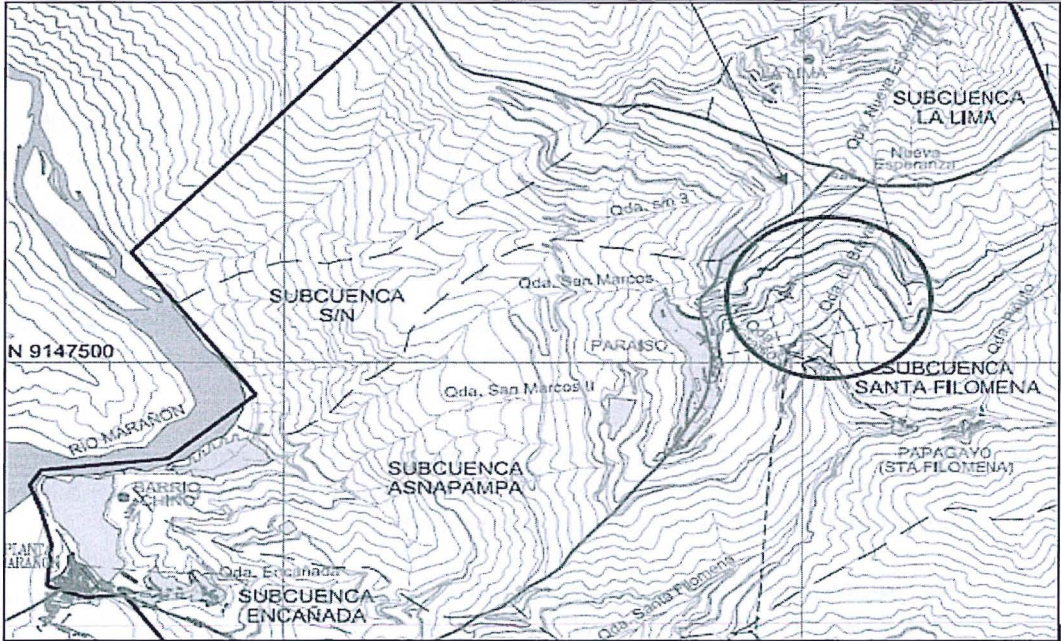
Ubicación del depósito de desmorte La Brava

41. De ello, es de indicar que si bien el administrado ha presentado medios probatorios que acreditan que ha realizado el retiro de los desmontes de la quebrada La Brava, la presente imputación se encuentra referida a no adoptar las medidas de prevención y control necesarias a efectos de evitar que el pie del talud del depósito de desmontes La Brava, el cual está conformado por un banco de 50 metros de altura, se ubique sobre el cauce de la quebrada la Brava en una longitud de aproximadamente 140 metros, afectando -daño potencial- al cuerpo hídrico y aguas debajo de él. Conforme se advierte de la siguiente imagen:

Coordenadas del Acta de Supervisión S/N 209899 E, 9147140 N. Fuente: Actualización del Plan de cierre de minas de la unidad minera Poderosa (Plano: 3-9 "Cuencas Hidrográficas")
