Resolución Directoral N° 3077-2018-OEFA/DFAI

Expediente N° 1925-2017-OEFA/DFSAI/PAS

EXPEDIENTE N° : 1925-2017-OEFA/DFSAI/PAS
 ADMINISTRADO : COMPAÑÍA MINERA SAYAPULLO S.A.
 UNIDAD FISCALIZABLE : PASIVO AMBIENTAL MINERO SAYAPULLO
 UBICACIÓN : DISTRITO DE SAYAPULLO, PROVINCIA DE GRAN CHIMU, DEPARTAMENTO DE LA LIBERTAD
 SECTOR : MINERÍA
 MATERIA : RECURSO DE RECONSIDERACIÓN

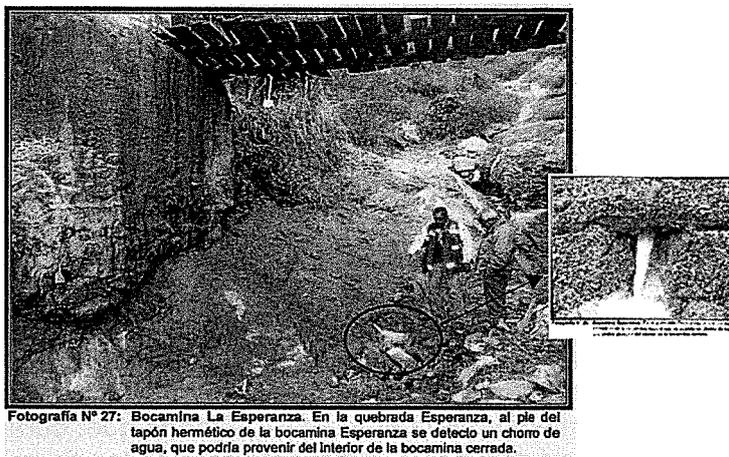
- Supervisión Regular 2014, se constató un flujo de agua en la base de concreto de la bocamina Esperanza -es decir al pie del tapón hermético de dicha bocamina- que proviene de la misma y que supuestamente la descarga es vertida directamente a la quebrada Esperanza.

Fotografía N° 27: Bocamina La Esperanza. En la quebrada Esperanza, al pie del tapón hermético de la bocamina Esperanza se detectó un choro de agua, que podría provenir del interior de la bocamina cerrada.

Adicionalmente, se tomo una muestra en el punto S-5 (salida de agua por la parte inferior del tapón de la bocamina Esperanza) la cual se evidencia el exceso de los límites máximos permisibles.

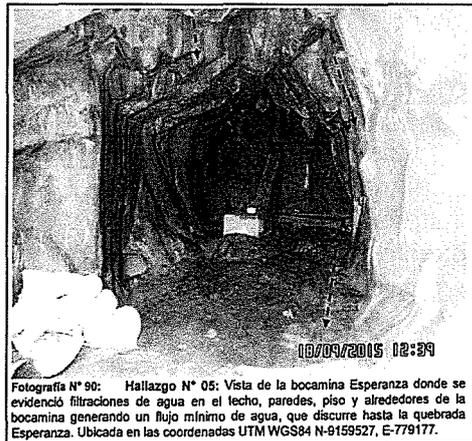
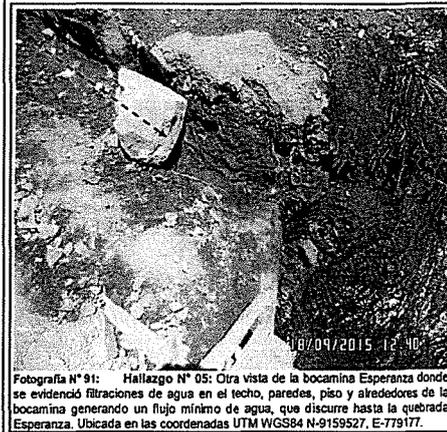
43. En ese sentido, de la revisión del Segundo Informe de Cierre 2014 se advierte que, el administrado -cuatro días después de la Supervisión Regular 2014- corroboró la existencia del flujo de agua en la parte baja de la bocamina Esperanza, que proviene de la misma y que es vertida directamente a la quebrada Esperanza.

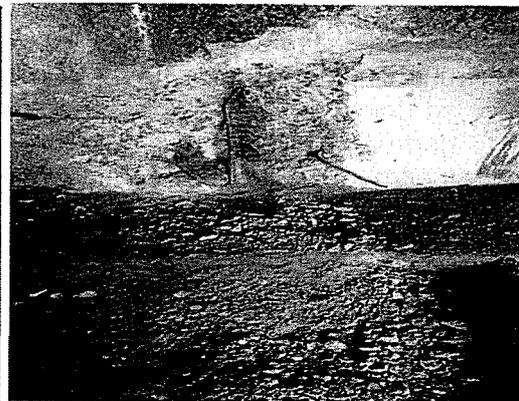
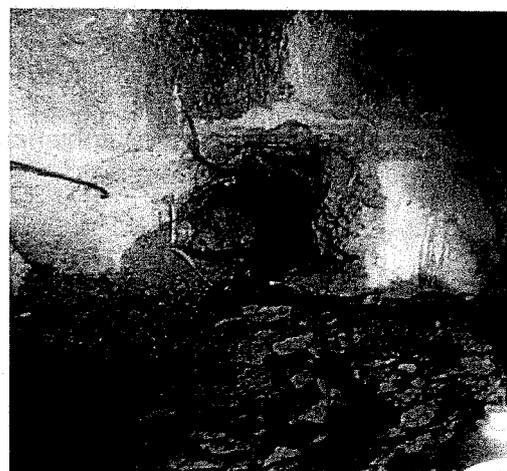
69. Sobre el particular, de las vistas fotográficas, si bien se evidencia que dicha área se encuentra deteriorada y afectada, no se evidencia la presencia de los mineros ilegales, ni se acredita la ejecución de dichas excavaciones; y, por último, estas

no se encuentran georreferenciadas ni cuentan con fecha cierta. De modo que, el administrado es quien supone y atribuye la responsabilidad del daño de la bocamina a los mineros ilegales.

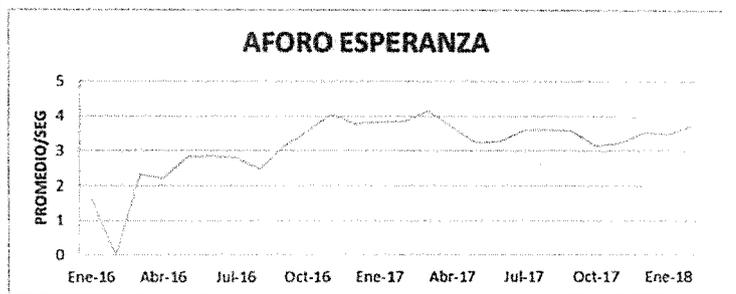
PROMEDIO X SEG MENSUAL	2016	2017	2018
Enero	1.64	3.84	3.51
Febrero	0.00	3.85	3.7385
Marzo	2.34	4.17	3.6101
Abril	2.22	3.69	3.8431
Mayo	2.83	3.25	4.2665
Junio	2.86	3.28	
Julio	2.79	3.62	
Agosto	2.50	3.63	
Setiembre	3.12	3.60	
Octubre	0.00	3.16	
Noviembre	4.04	3.25	
Diciembre	3.78	3.55

El aumento del caudal se puede ver reflejado en el siguiente gráfico:

- 80. Sobre el particular, cabe señalar que el administrado no sustenta técnicamente el método con el cual obtuvo los valores de caudal del vertimiento de la bocamina Esperanza.

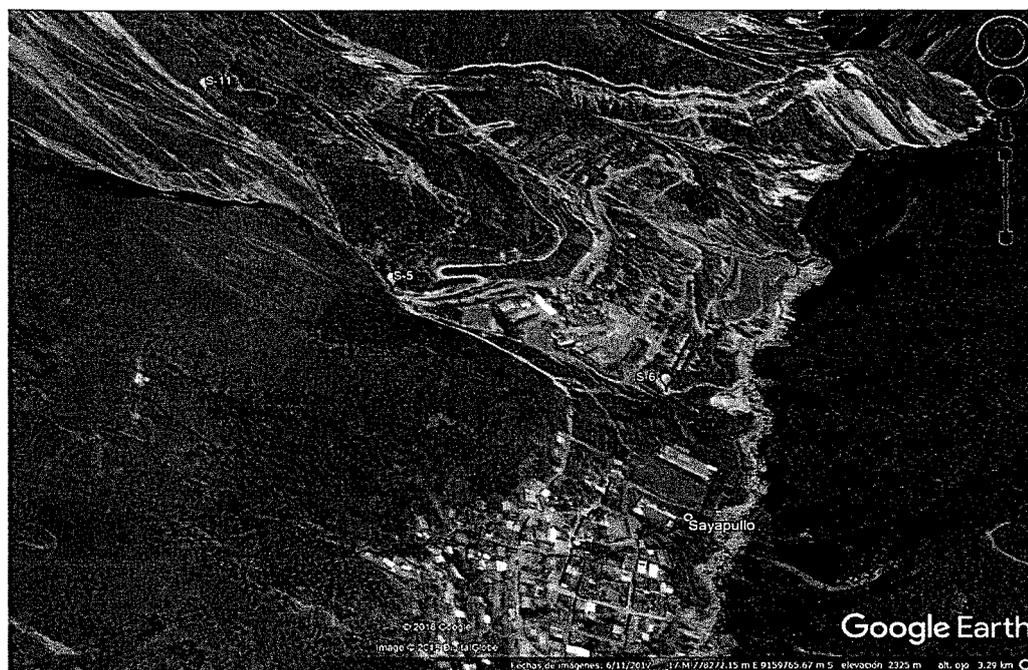
Imagen N° 3

84. Para un mayor entendimiento de lo antes señalado se georreferenció las estaciones de monitoreo antes señaladas en la siguiente imagen:

85. De acuerdo a lo mencionado anteriormente, cabe indicar que, no se cuenta con registro de monitoreo de la estación S-11, debido a que dicha estación no forma parte del programa de monitoreo aprobado en el instrumento de gestión ambiental, por lo que, solo se tiene los resultados reportados por el administrado en el año 2017.

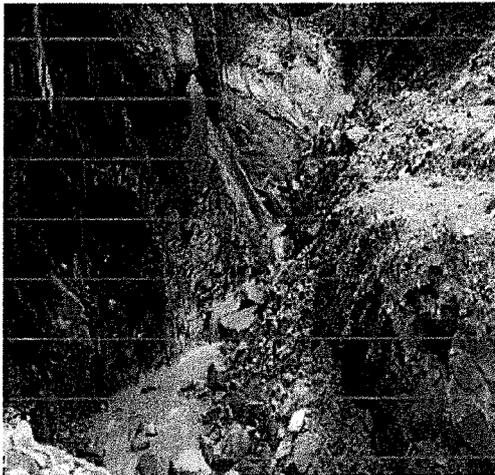
El agua discurre turbia desde la parte alta de la quebrada La Esperanza

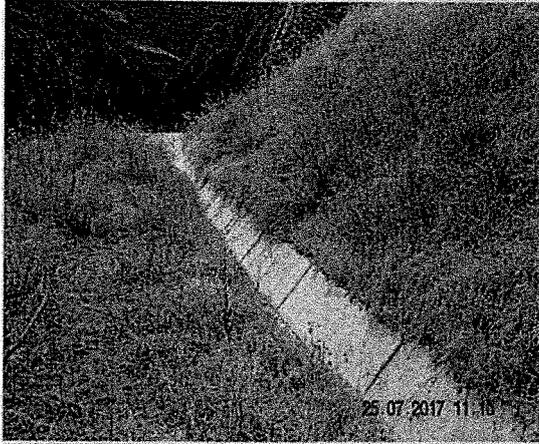
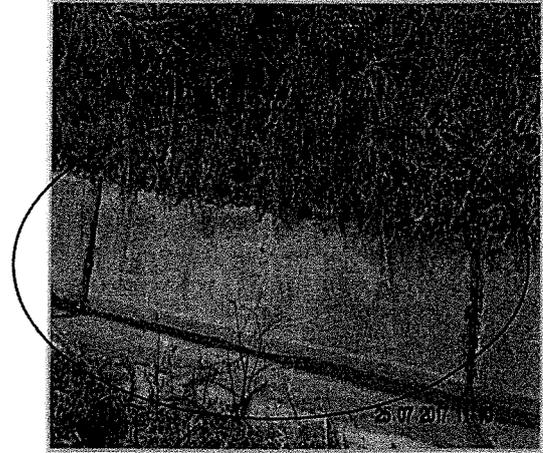
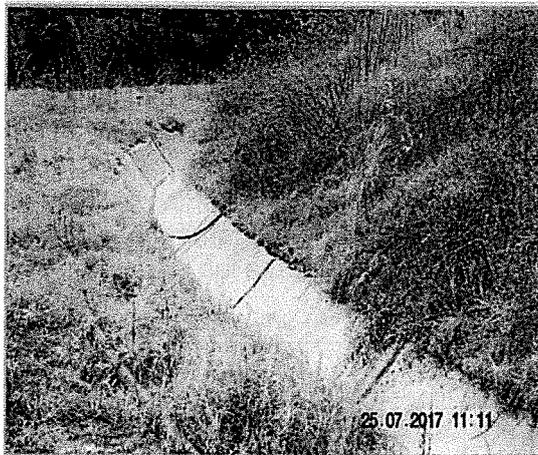
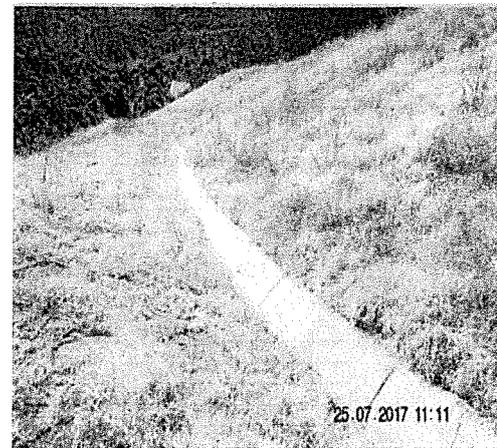
110. Al respecto, de la revisión de las fotografías, se evidencia el sellado de los disipadores de canales de la relavera Higospampa, con lo que se evitará que el drenaje ácido proveniente del cuerpo de la relavera (la descarga de los disipadores es acida, que se sustenta en las tomas de muestras obtenidas durante la Supervisión Regular 2015) transcurra por la cuneta de captación de las precipitaciones pluviales y sea descargado al ambiente sin previo tratamiento.

109. Sobre el particular, el 11 de agosto del 2017⁴⁷, el administrado presentó un escrito al presente PAS, en la cual señaló que habría sellado los disipadores de canales de la relavera Higospampa y la construcción del sistema de tratamiento de aguas respectivamente, para lo cual adjuntó las siguientes fotografías⁴⁸:

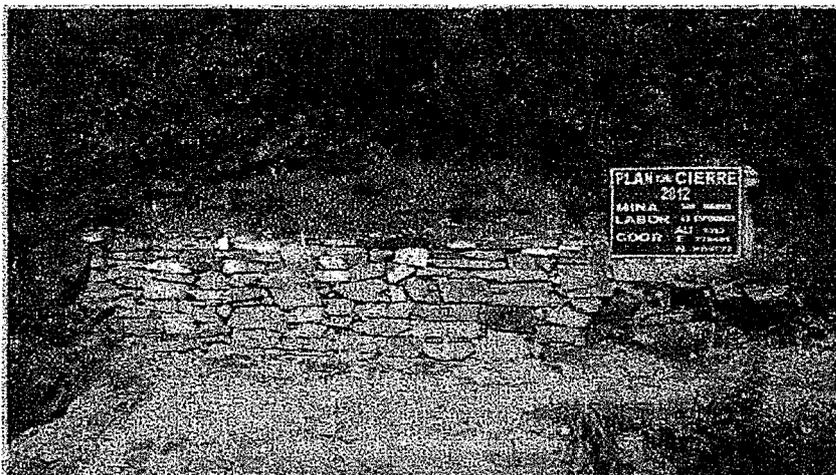
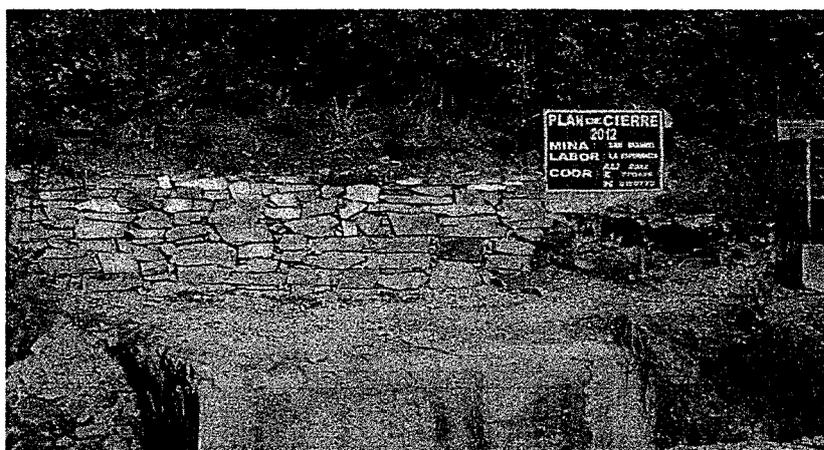
**7. BOCAMINA ESPERANZA**

118. Al respecto, de la revisión de las fotografías adjuntas al Primer Informe de Cierre del 2013 -presentado el 26 de junio del 2013- por el administrado se advierte que se habría realizado la revegetación de la bocamina Esperanza, por lo que Minera Sayapulpo habría cumplido con lo dispuesto en su instrumento de gestión ambiental.
