EXPEDIENTE N° : 0822-2018-OEFA/DFAI/PAS
 ADMINISTRADO : PETRO BAYOVAR S.A.¹
 UNIDAD PRODUCTIVA : POZOS EXPLORATORIOS SAN CAYETANO 4X E ILLESCAS 12X
 UBICACIÓN : DISTRITO Y PROVINCIA DE SECHURA, DEPARTAMENTO DE PIURA
 SECTOR : HIDROCARBUROS LÍQUIDOS
 MATERIAS : MEDIDAS DE PREVENCIÓN
 RESPONSABILIDAD ADMINISTRATIVA
 REGISTRO DE ACTOS ADMINISTRATIVOS
 MEDIDAS CORRECTIVAS
 ARCHIVO

III.1. Hecho imputado N° 1: Petro Bayóvar no adoptó medidas de prevención en el pozo San Cayetano 4X, toda vez que se verificó que el cabezal del mismo se encuentra con alto grado de corrosión y fuga de agua de formación por la parte superior

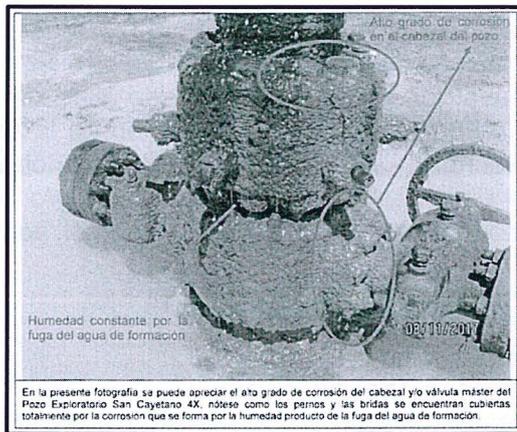
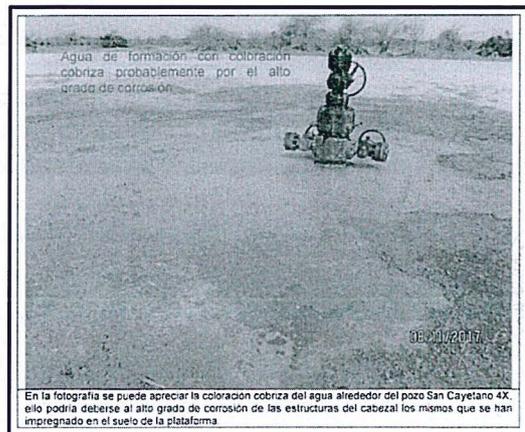
13. Aunado a ello, durante la Supervisión Especial 2017, recabó los registros fotográficos que evidencian la fuga de agua de formación proveniente del cabezal del pozo San Cayetano 4X, la misma que entró en contacto con el suelo sin protección, conforme se muestra a continuación:

16. Es preciso indicar, que de los registros fotográficos se evidencia la fuga de agua de formación proveniente del cabezal del pozo San Cayetano 4X, fluidos que entraron en contacto con los componentes metálicos y/o accesorios del cabezal del referido pozo, generando un proceso corrosivo. Así también, los fluidos entraron en contacto con el suelo sin protección generando impactos negativos al ambiente.

14. Para el presente caso, se considera daño potencial a la fauna, toda vez que de los registros fotográficos se evidencia que la fuga de agua de formación ha sobrepasado

15. Así también, se considera daño potencial a la flora en la medida que de los registros fotográficos se evidencia especies de flora (arbustos) circundante al área donde se produjo la fuga de agua de formación.

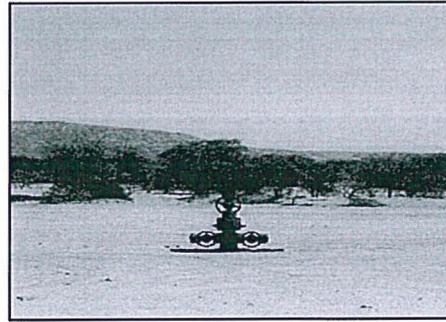
La fotografía es muy lejana y no permite constatar lo señalado por el administrado en el formato de inspección de cabezales.

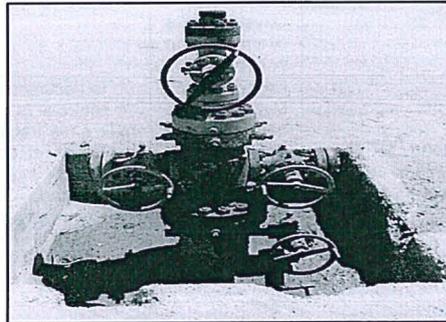
Registro Fotográfico del 12 de abril del 2016

La fotografía evidencia presencia de corrosión en el cabezal, por lo que, se puede concluir que debió de haberse realizado acciones complementarias a fin de verificar la integridad del cabezal (que incluye sus accesorios).

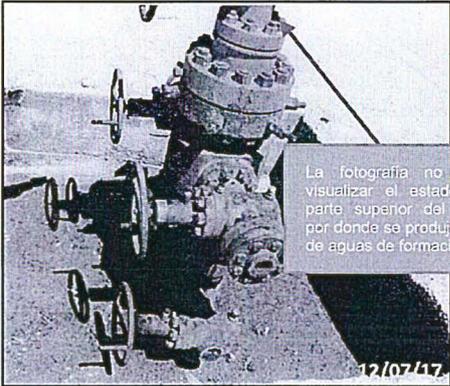
Registro Fotográfico del 12 de julio del 2017

<p>La fotografía se sigue evidenciando presencia de corrosión en el cabezal, la cual obedece a un proceso corrosivo que se produce en el tiempo, por lo que, se puede concluir que debió de haberse realizado acciones complementarias a fin de verificar la integridad del cabezal (que incluye sus accesorios). A ello, debe agregarse que la fotografía no permite visualizar parte superior del cabezal por donde se produjo la fuga de aguas de formación.</p> <p>Por lo señalado, y a fin de verificar el estado del cabezal del Pozo San Cayetano 4X, el administrado debió complementar a las inspecciones y patrullajes con otras acciones complementarias, tales pruebas de presión, mantenimiento, entre otras, para garantizar el estado de las mismas.</p> <p>En ese sentido, por lo antes señalado, el administrado no acredita haber realizado las medidas de prevención en el mencionado pozo.</p>
<p>Escrito ingresado con registro N° 087145 del 1 de diciembre del 2017³¹ y escrito 053902 del 25 de junio del 2018³²</p>	<p>Informe de Limpieza y Remediación de la Plataforma del Pozo Cayetano 4X e informes de ensayo</p>	<p>Respecto al Informe de Limpieza y Remediación, corresponde señalar, que dichas acciones tienen por finalidad acreditar las acciones destinadas a la limpieza y remediación que realizó el administrado con posterioridad a la Supervisión Especial 2017, y no a verificar la adopción de las medidas de prevención. Sin embargo, la documentación será analizadas en el acápite correspondiente a las medidas correctivas.</p>

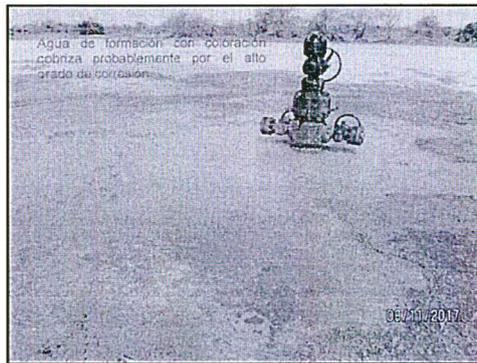
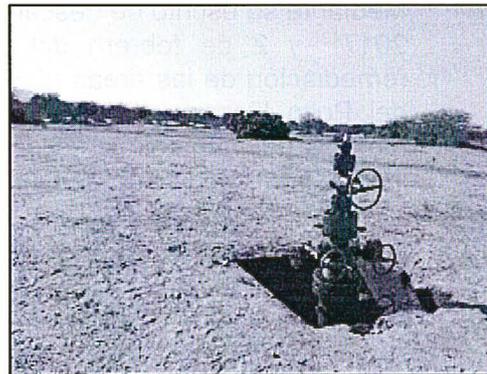
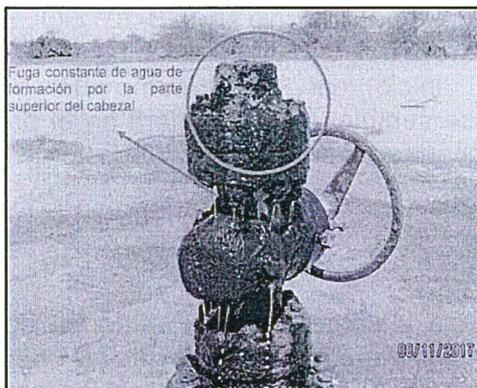
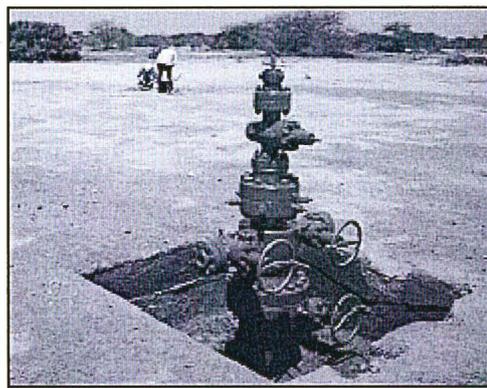
Antes

Después

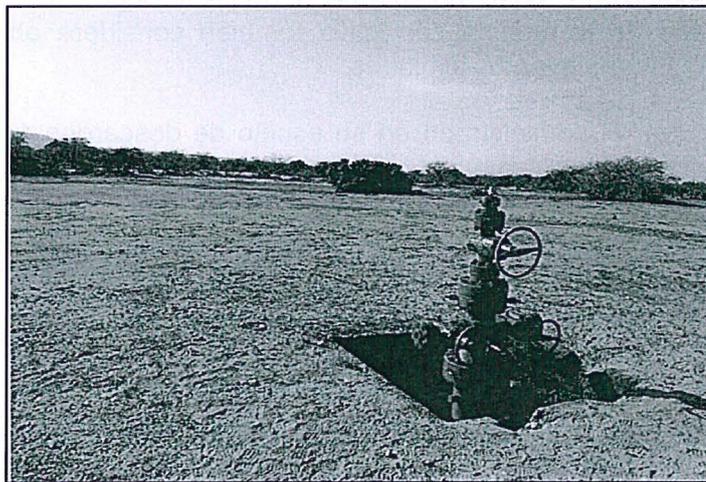
Registro fotográfico luego de la limpieza y remediación

85. De la revisión de la documentación que obra en el expediente, se observa que el administrado ha realizado la limpieza y remediación de las áreas impactadas como consecuencia de la fuga de aguas de producción, así también, el administrado realizó el monitoreo de suelos en los dos (2) puntos de muestreo en los que la Dirección de Supervisión detectó excedencia al parámetro Bario Total, cuyos resultados se encontraron por debajo de los ECA para Suelo⁵⁶, conforme se evidencia a continuación:

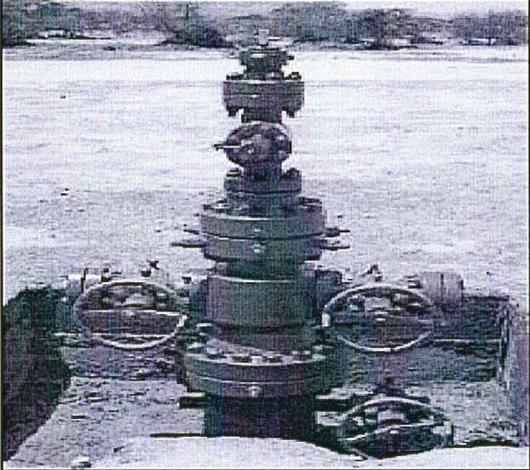
<p>Acciones de mantenimiento realizadas el 23.11.2017</p>	<ul style="list-style-type: none"> - Limpieza mecánica del cabezal del pozo. - Pintado anticorrosivo y final de cabezal del pozo.

91. De lo señalado, se concluye que el administrado luego de haber realizado el mantenimiento al cabezal del Pozo San Cayetano 4X el 23 de noviembre del 2017, viene realizando el seguimiento del mismo a fin de verificar la integridad del ducto y de los registros fotográficos presentados no se observa signos de corrosión externa en el cabezal del Pozo San Cayetano 4X.

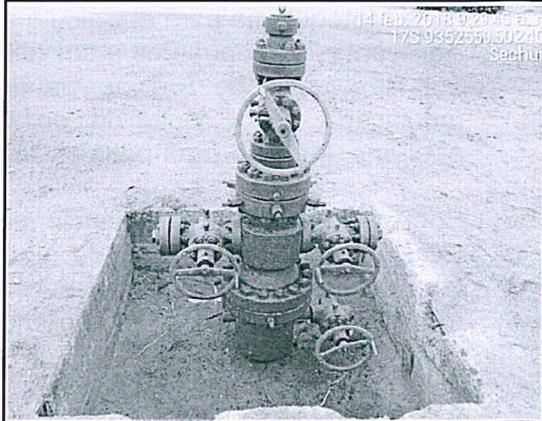
<p>Acciones de inspección realizadas el 14.02.2018</p>	<p>Inspección y patrullaje del Pozo San Cayetano 4X</p>

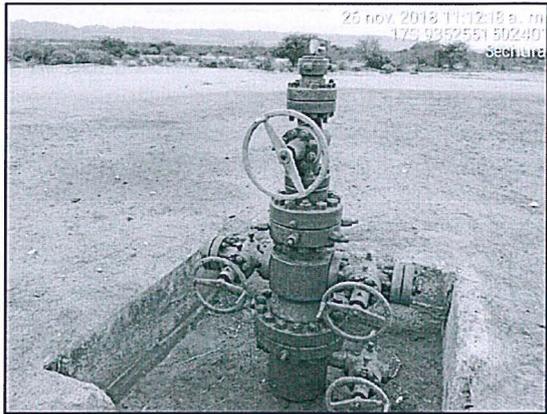
<p>Acciones de inspección realizadas el 26.11.2018</p>	<p>Inspección y patrullaje del Pozo San Cayetano 4X</p>
