Organismo de Evaluación y Fiscalización Ambiental

Resolución Directoral N° 3076-2018-OEFA/DFAI  
Expediente N° 0589-2018-OEFA/DFAI/PAS

EXPEDIENTE N° : 0589-2018-OEFA/DFAI/PAS  
 ADMINISTRADO : OLYMPIC PERÚ INC. SUCURSAL EN EL PERÚ<sup>1</sup>  
 UNIDAD FISCALIZABLE : LOTE XIII  
 UBICACIÓN : DISTRITOS PUEBLO NUEVO DE COLÁN, VICHAYAL, AMOTAPE, TAMARINDO, PAITA, ARENAL Y LA HUACA, PROVINCIA PAITA Y DEPARTAMENTO DE PIURA

SECTOR : HIDROCARBUROS LIQUIDOS  
 MATERIA : MEDIDAS DE PREVENCIÓN  
 ALMACENAMIENTO DE RESIDUOS SÓLIDOS PELIGROSOS  
 ACONDICIONAMIENTO DE RESIDUOS SOLIDOS  
 CONDICIONES DE ALMACENAMIENTO  
 LÍMITES MÁXIMOS PERMISIBLES  
 RESPONSABILIDAD ADMINISTRATIVA  
 ARCHIVO  
 REGISTRO DE ACTOS ADMINISTRATIVOS

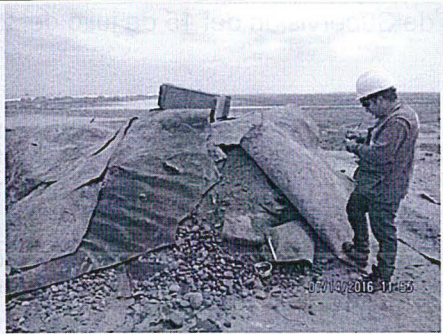
<p>FOTO N° 28: ENTORNO DEL ALMACÉN TEMPORAL DE RESIDUOS (ATR). Se identificó suelo afectado con hidrocarburos (8m3) sobre suelo sin protección al Norte del ATR. Estos residuos, explicó el administrado, están a la espera para ser dispuestos por una EPS-RS autorizada. Coordenadas UTM (WGS84), Zona 17, 0485014E, 9457031N. Ubicación: 0485014E, 9457031N. Fecha del registro fotográfico: 14/07/2016.</p>

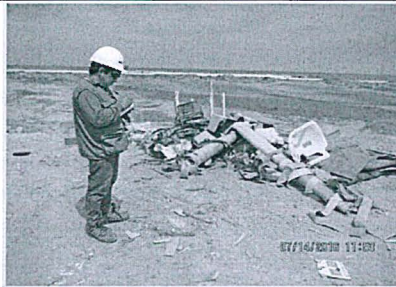
FOTO N° 36: ENTORNO DEL ALMACEN TEMPORAL DE RESIDUOS (ATR). Se observó residuos no peligrosos, plásticos y chatarrera mezclados y dispuestos sobre suelo en la parte exterior del almacén temporal de residuos (ATR). Coordenadas UTM (WGS84), Zona 17, 0485017, 9457026N

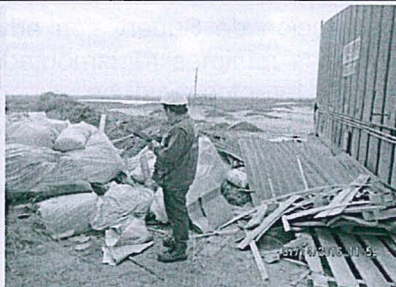
FOTO N° 37: ENTORNO DEL ALMACEN TEMPORAL DE RESIDUOS (ATR). Residuos no peligrosos plásticos mezclados con calaminas plásticas, dispuestos sobre suelo y sin uso de un contenedor en la parte exterior al ATR. Coordenadas UTM (WGS84), Zona 17, 0485052E, 9457070N

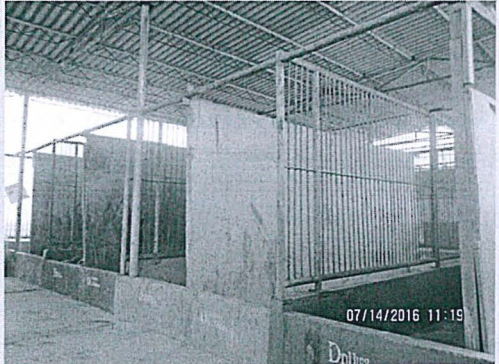
<p>FOTO N° 34: INTERIOR DEL ALMACEN TEMPORAL DE RESIDUOS (ATR). Área de segregación y almacenamiento de Residuos Sólidos en el interior del ATR, las áreas para residuos, no cuentan con señalización para los diferentes residuos. Coordenadas UTM, Zona 17, 485037E, 9457051N.</p>

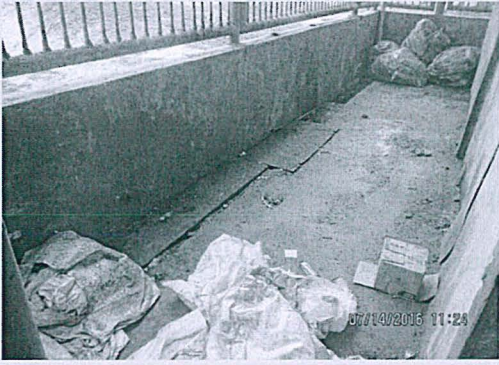
<p>FOTO N° 34: INTERIOR DEL ALMACEN TEMPORAL DE RESIDUOS (ATR). Área de segregación de Residuos Sólidos en el ATR, no cuenta con señalización de las áreas. Coordenadas UTM, Zona 17, 485037E, 9457051N.</p>
