Organismo de  
Evaluación y  
Fiscalización Ambiental

Resolución Directoral N° 374-2012-OEFA/DFSAI

Expediente N° 5346-2008-PRODUCE/DIGSECOVI-Dsvs

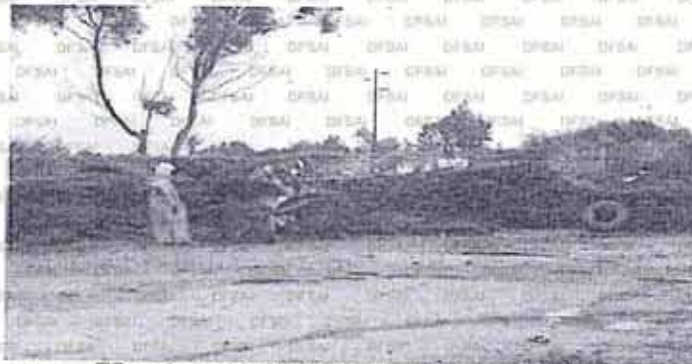
**Efluente proveniente de los sistemas de cultivo**

21.2 Toma fotográfica: *efluente proveniente de los sistema de cultivo*

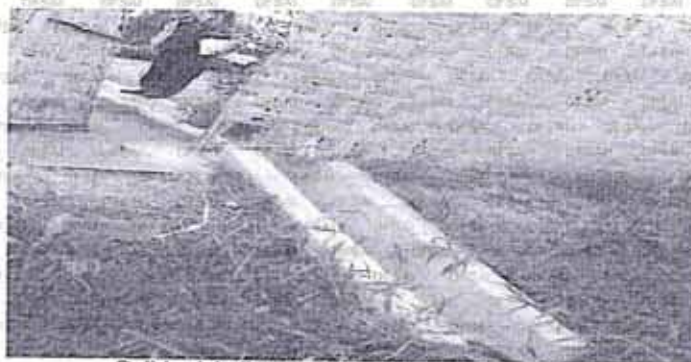
**Salida del efluente hacia el canal de riego**

21.9 Toma fotográfica: *salida del efluente al canal de regadío*

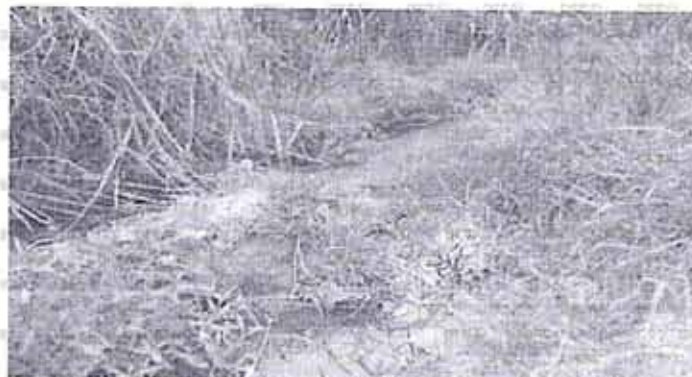
**Efluente sin tratamiento uniéndose al canal de riego**

21.10 Toma fotográfica: *efluente sin tratamiento uniéndose al canal de regadío"*.

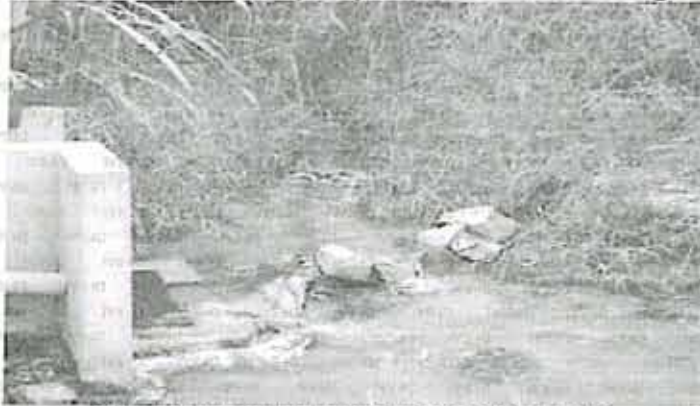
Canal de regadío y tubería de captación de agua
