EXPEDIENTE N° : 1390-2018-OEFA/DFAI/PAS  
 ADMINISTRADO : DOE RUN PERÚ S.R.L. EN LIQUIDACIÓN EN MARCHA<sup>1</sup>  
 UNIDAD FISCALIZABLE : COMPLEJO METALÚRGICO LA OROYA  
 UBICACIÓN : DISTRITO DE LA OROYA, PROVINCIA DE YAULI, DEPARTAMENTO DE JUNÍN  
 SECTOR : MINERÍA  
 MATERIA : RESPONSABILIDAD ADMINISTRATIVA MEDIDA CORRECTIVA

III.1. **Hecho imputado N° 1: El administrado no implementó canales de coronación para impedir que el agua del riachuelo Shincamachay ingrese a la Cantera de Travertino Shincamachay, incumpliendo lo establecido en su instrumento de gestión ambiental<sup>13</sup>**

### III.2. **Hecho imputado N° 2: El administrado no cubrió la pila de material contaminado ubicado al pie del Cerro Sumi, en la zona denominada**

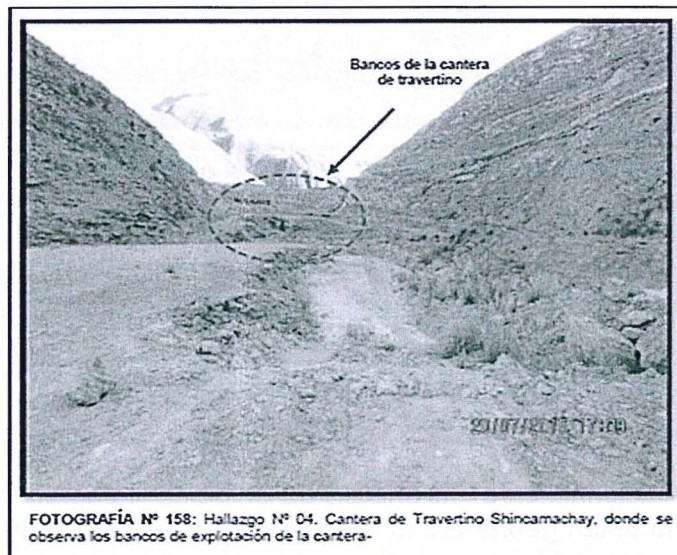
#### Fotografías de la Supervisión Especial 2016

14. De conformidad con lo consignado en el Acta de Supervisión<sup>15</sup> e Informe Preliminar<sup>16</sup>, la Dirección de Supervisión constató, durante la Supervisión Especial 2016 que, en la parte superior de la margen izquierda de la Cantera de Travertino Shincamachay, el agua de no contacto no se encontraba canalizada y bajaba cruzando los bancos de dicha Cantera para luego aguas abajo desemboquen en el río Mantaro.

15. Lo verificado por la Dirección de Supervisión se sustenta en las Fotografías N° 158 y 159 (Anexo 5 Panel Fotográfico) del Informe Preliminar<sup>17</sup>.

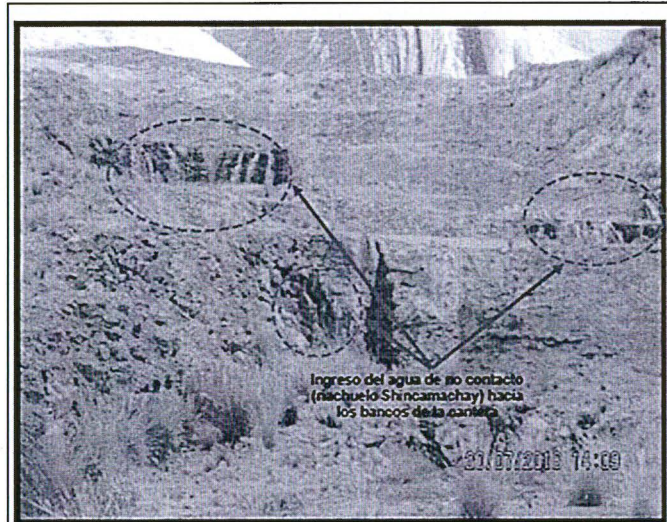
FOTOGRAFÍA N° 159: Hallazgo N° 04. Cantera de Travertino Shincamachay, donde se observa que una parte del agua de no contacto (riachuelo Shincamachay) no está siendo canalizada, por que ingresa y cruza por los bancos de dicha cantera.

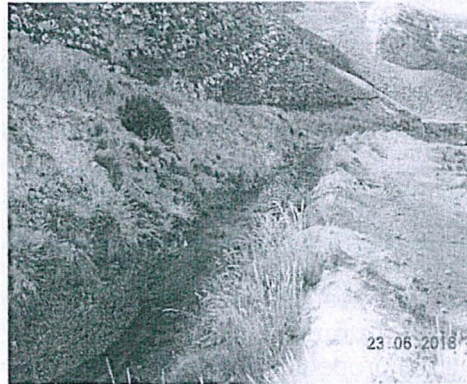
Canal habilitado por DRP en la parte superior de la cantera

**Canal de coronación de la parte superior de la cantera debidamente habilitado**

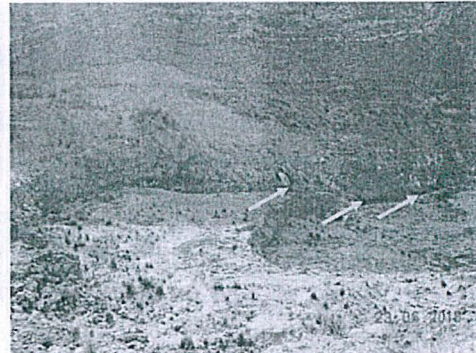
Vista superior de la cantera, donde se observa el canal habilitado por DRP por donde discurre parte del riachuelo

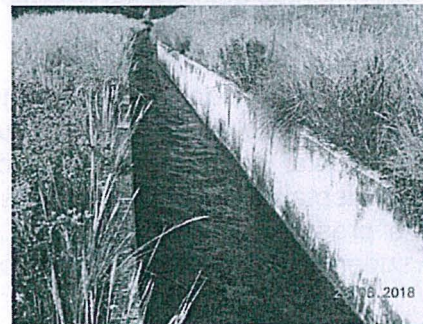
Otra vista del canal de concreto habilitado por DRP, por donde discurre parte del riachuelo

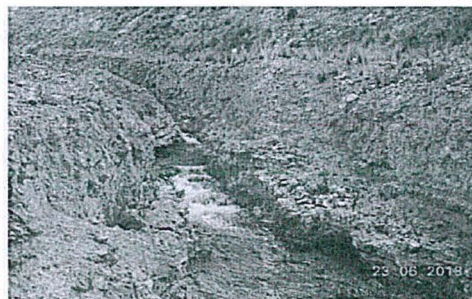
Canal habilitado por DRP por donde discurre parte del riachuelo

**Tramo canal de coronación debidamente habilitado sobre el terreno**

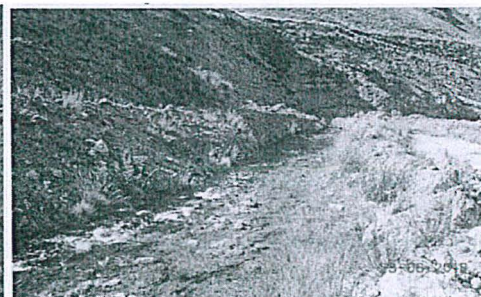
Canal habilitado por DRP donde discurre parte del riachuelo

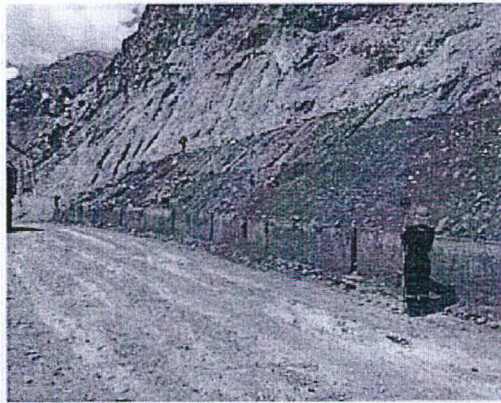
VISTA DE LA ZONA NORTE INICIAL

57. Cabe indicar que, de la revisión del acta de entrega del terreno e inicio de obra, así como de las fotografías adjuntas las cuales si bien no se encuentran fechadas ni debidamente georreferenciadas, si se verifica que es la zona en evaluación; por lo que se puede referir que el día 19 de setiembre del 2018, se inició la ejecución de actividades del encapsulamiento del depósito de residuos contaminantes, que es parte de la presente imputación, las cuales están referidas al levantamiento topográfico y del conformado de plataformas.

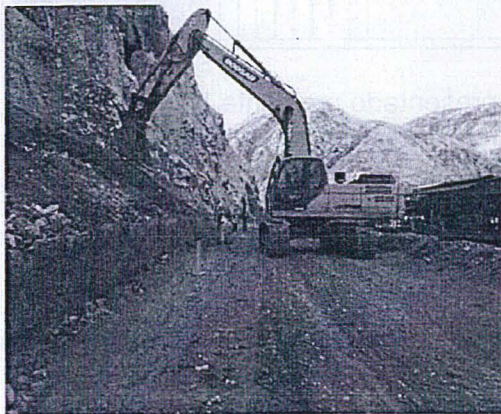
VISTA DE LA ZONA SUR EN PROCESO DE TRABAJO
