Resolución Directoral N° 3179/2018-OEFA/DFAI

Expediente N° 0812-2018-OEFA/DFAI/PAS

EXPEDIENTE N° : 0812-2018-OEFA/DFAI/PAS  
 ADMINISTRADO : COMPAÑÍA DE MINAS BUENAVENTURA S.A.A.  
 UNIDAD MINERA : AYAMARCA  
 UBICACIÓN : DISTRITO DE OCOYO Y CORDOVA, PROVINCIA DE HUAYTARA, DEPARTAMENTO DE HUANCVELICA  
 SECTOR : MINERÍA  
 MATERIAS : RESPONSABILIDAD ADMINISTRATIVA MEDIDAS CORRECTIVAS

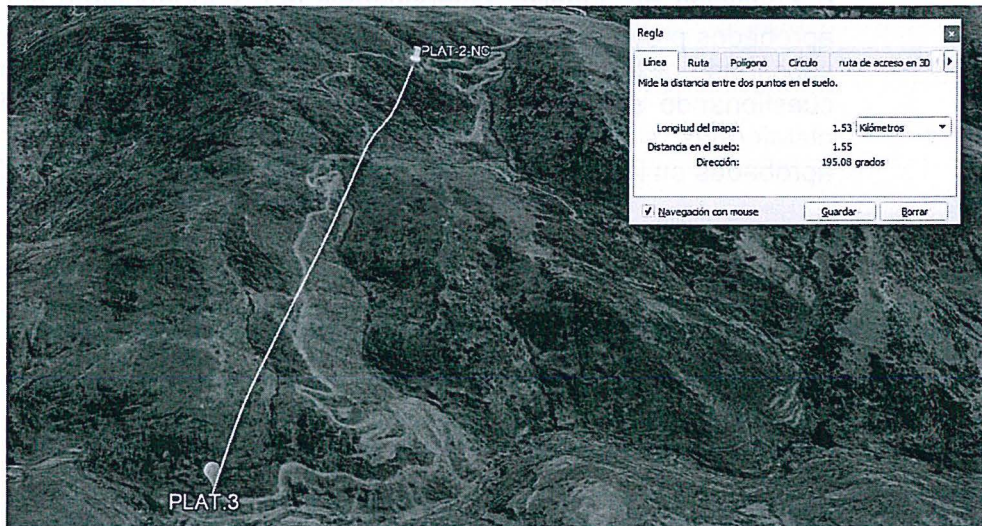
**Imagen N° 3: Georreferencia de la plataforma 2 detectada durante la Supervisión Regular 2014 y la plataforma 3 del EIAsd Ayamarca**

(ii) De acuerdo a lo desarrollado, se advierte que la plataforma N° 1 y 2 detectadas durante la Supervisión Regular 2014 no corresponden a las plataformas N° 3 y 10, del EIAsd Ayamarca, toda vez que existe una distancia de 1,53 y 1,64 km entre ellas aproximadamente en línea recta; por lo tanto, el administrado no ha desvirtuado este extremo.

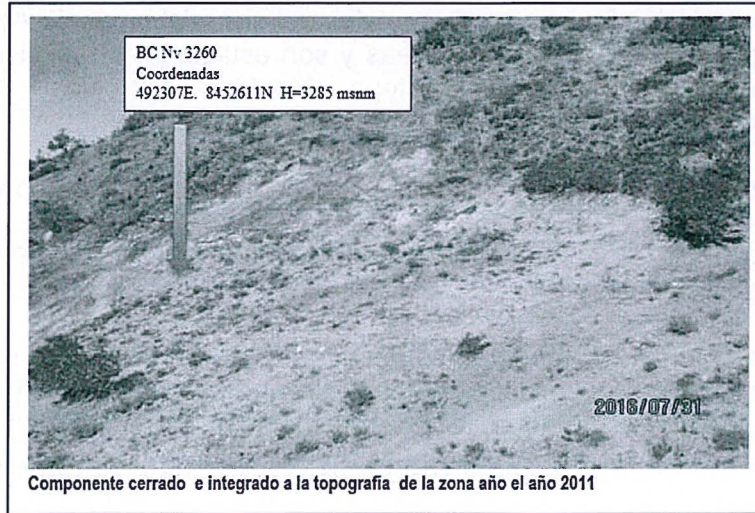
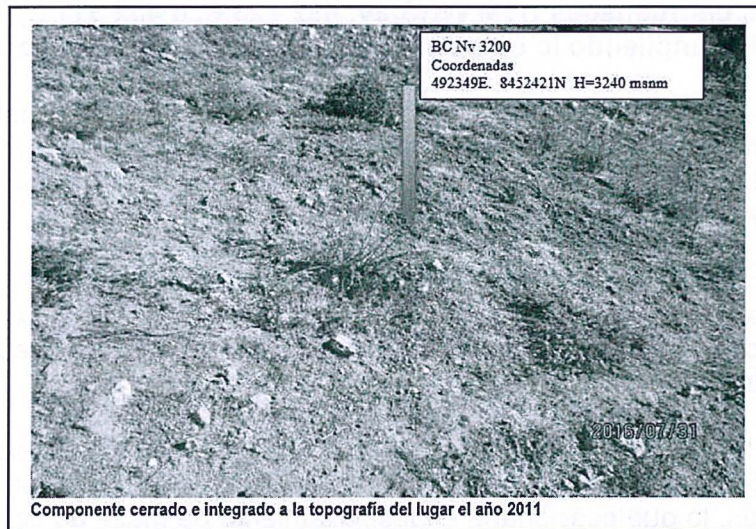
64. Las fotografías presentadas por el administrado permiten observar que las áreas se encuentran perfiladas, asimismo el relieve se encuentra conforme a la topografía de las áreas circundantes y tiene presencia de formaciones vegetales de acuerdo a las zonas circundantes (forma natural).

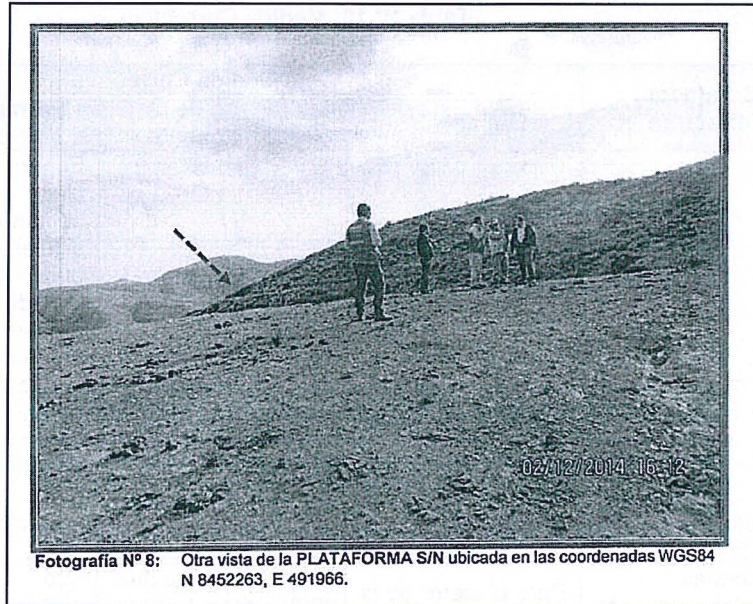
Fotografía N° 8: Otra vista de la PLATAFORMA S/N ubicada en las coordenadas WGS84 N 8452263, E 491966.
