EXPEDIENTE N° : 0868-2018-OEFA/DFAI/PAS  
 ADMINISTRADO : COMPAÑÍA MINERA CASAPALCA S.A.  
 UNIDAD FISCALIZABLE : AMERICANA  
 UBICACIÓN : DISTRITO DE CHILCA, PROVINCIA DE HUAROCHIRI, DEPARTAMENTO DE LIMA  
 SECTOR : MINERÍA  
 MATERIA : COMPROMISOS AMBIENTALES  
 ARCHIVO

#### III.1. Único hecho imputado: El titular minero no implementó el punto de control EF-4, de acuerdo a lo establecido en su instrumento de gestión ambiental

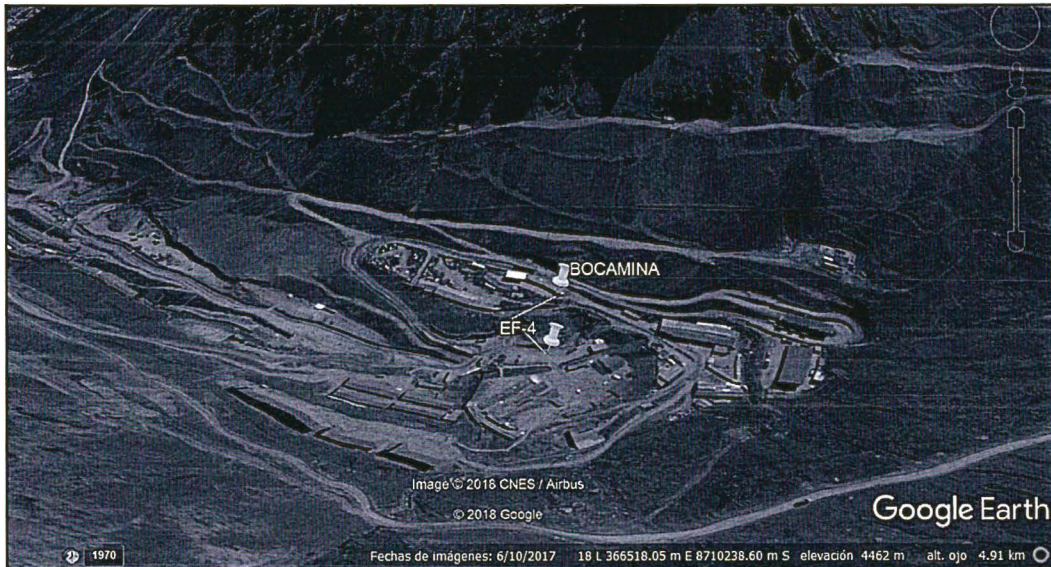
(\*) EF-4, coordenada interior mina
