Resolución Directoral 085-2012-OEFA/DFSAI

Expediente N° 067-08-MA/R

- Del 6 al 7 de noviembre de 2008 se realizó la Supervisión Regular en el "Depósito de Concentrados Neptunia" de la empresa Neptunia S.A. (en adelante, Neptunia), por parte de la empresa supervisora "Consortio SC Ingeniería S.R.L. y HLC S.A.C." (en adelante, la Supervisora).
- El 17 y 26 de noviembre de 2008 la Supervisora presentó al Organismo Supervisor de la Inversión en Energía y Minería (en adelante, Osinergmin) el Informe de Supervisión Regular N° 037-SR-MA-SCI Y HLC-2008 y su Informe Complementario, respectivamente (folios 4 al 166).
- Mediante Oficio N° 475-2009-OS-GFM, notificado el 26 de marzo de 2009, la Gerencia de Fiscalización Minera del Osinergmin (folio 168), comunicó a Neptunia el inicio del procedimiento administrativo sancionador, conforme se detalla a continuación:

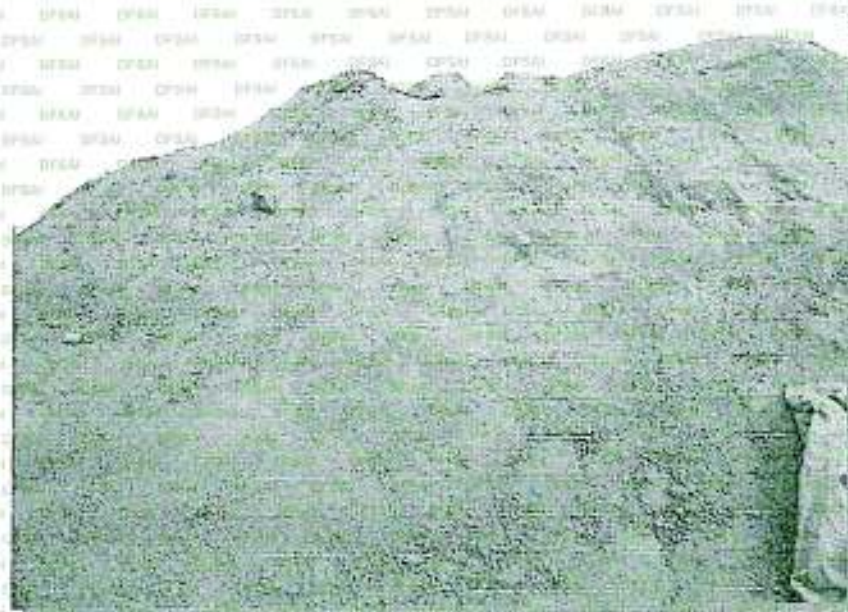
FOTO N° 8: Pila de concentrados de mineral, totalmente descubierto y exponiendo el mineral a la acción de los vientos.

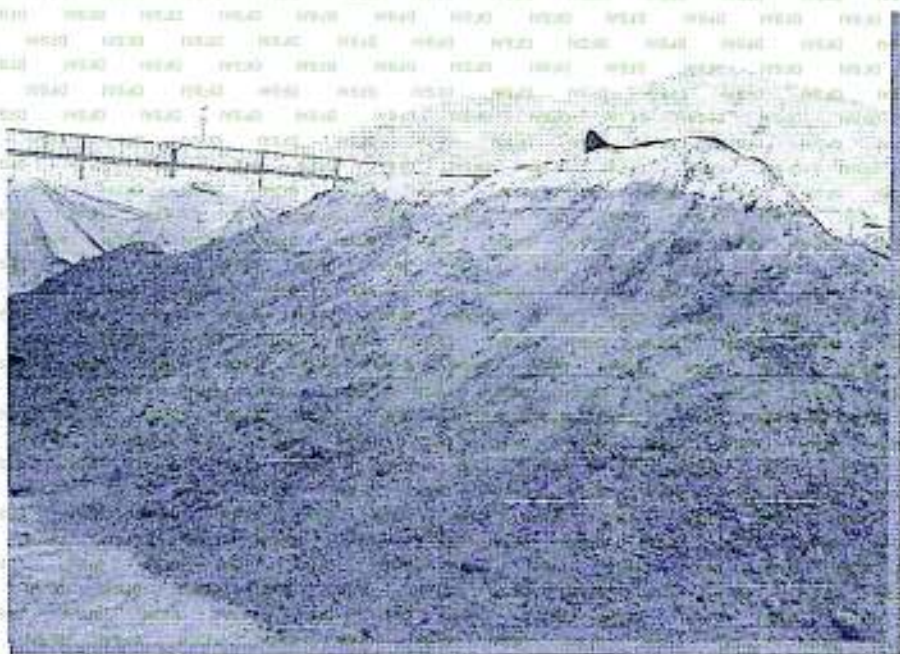
FOTO N° 10: Pila de concentrado cubierta en forma parcial, exponiendo el mineral a la acción de los vientos.

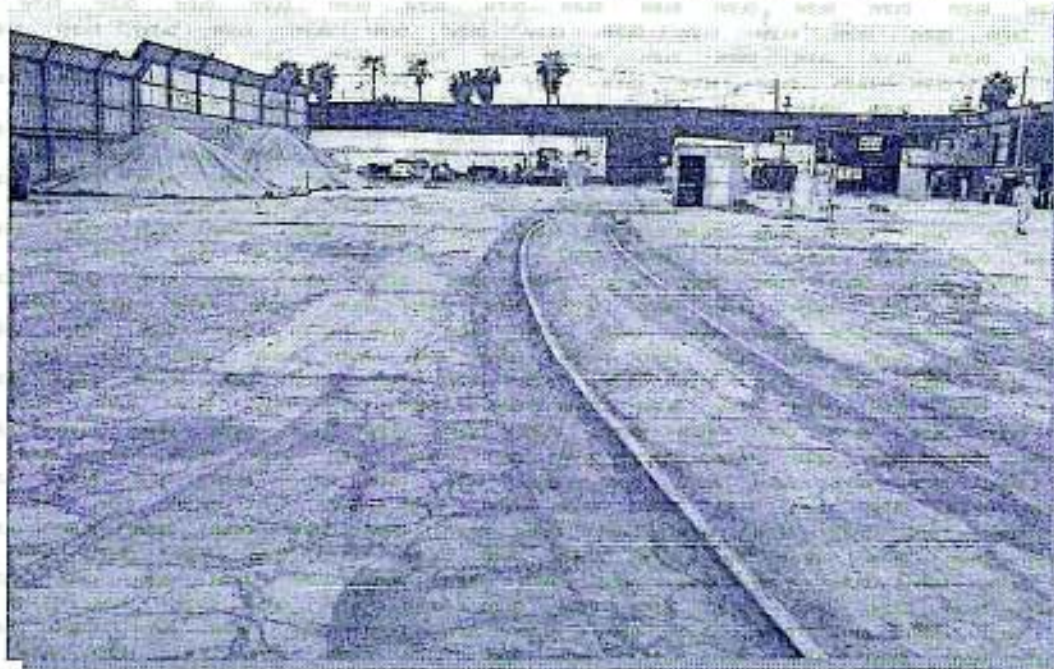
FOTO N° 4: El piso del área cerca al ingreso está en mal estado (hundimiento y agrietamiento), el cual ya no mantiene la impermeabilización, así mismo, permite la acumulación de restos de concentrado.

17. Acerca del argumento (iv), referente a que Neptunia contaba con una nueva maquina barredora; es preciso indicar que, se evidencia de las fotografías 4, 5 y 6 que la losa del depósito de concentrados, no solo se encontraba hundida y agrietada, además con una inadecuada limpieza de los pisos; en tal sentido, lo argumentado por Neptunia carece de sustento.

18. Por lo tanto, se ha verificado que Neptunia no adoptó las medidas necesarias para impedir o evitar que la losa de ingreso a la balanza de pesaje de vehículos así como otras áreas se encuentren con grietas y hundimientos, esto es, que se conserven impermeables, hecho que puede afectar adversamente al suelo que se ubica debajo de la losa.

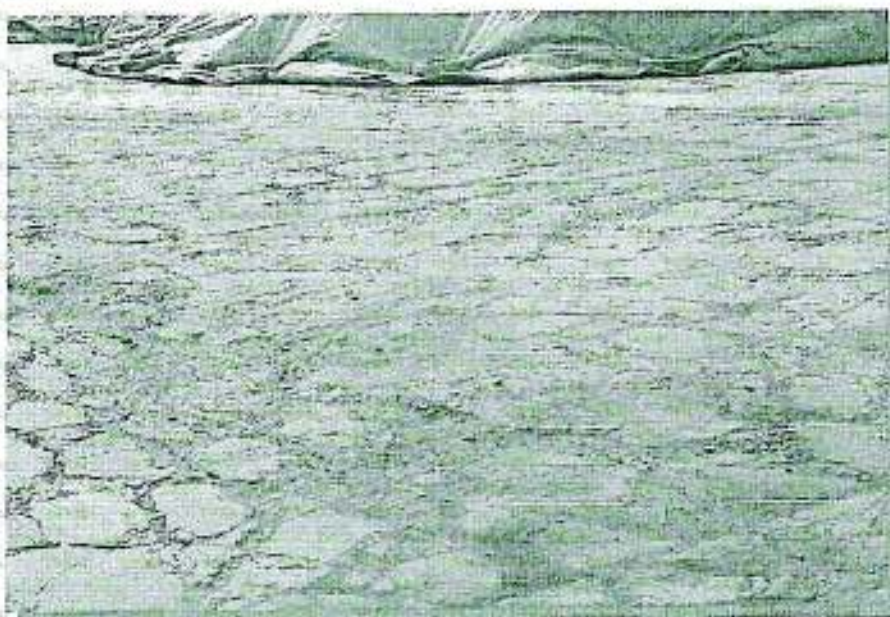
FOTO N° 5: Área en que el piso está en mal estado (hundimientos y agrietado), el cual ya no mantiene la impermeabilización, así mismo, permite la acumulación de restos de concentrado.

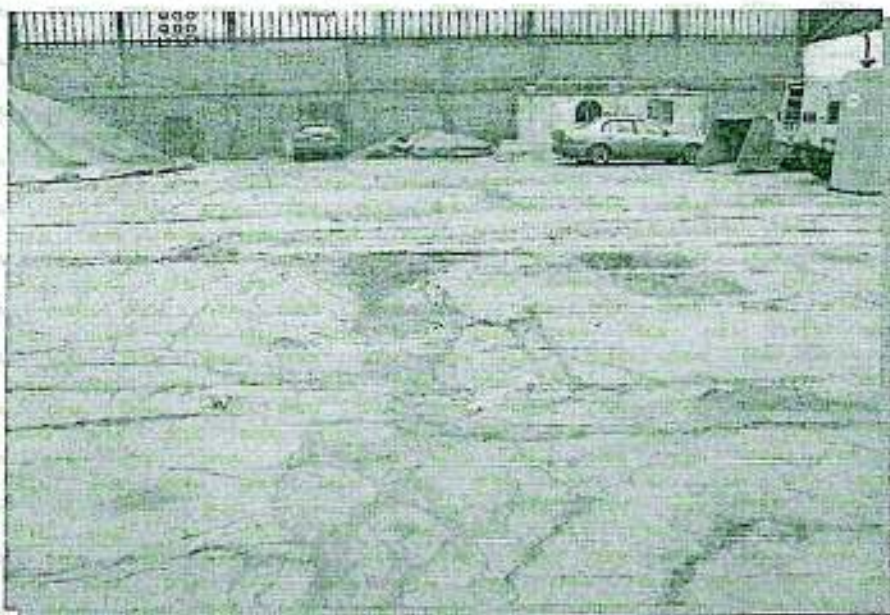
FOTO N° 6: En el área de ampliación, el piso tiene hundimientos y está agrietado, el cual ya no mantiene la impermeabilización, así mismo, permite la acumulación de restos de concentrado.

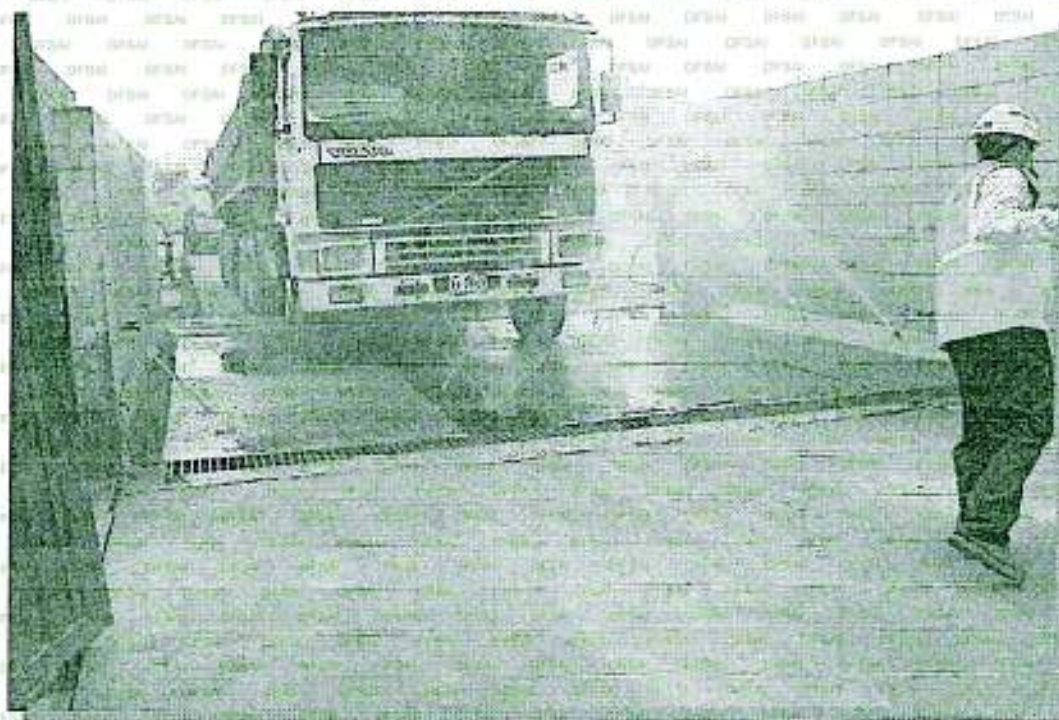
FOTO N° 14: Aspersores del lado izquierdo obstruidos (inoperativo).

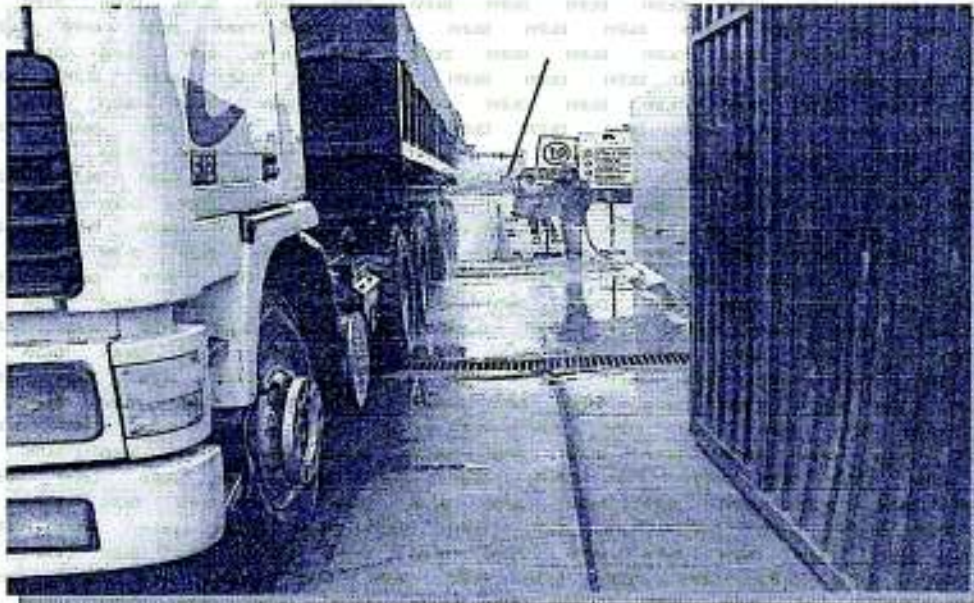
FOTO N° 15: Baja presión de agua en los aspersores después de un tiempo de funcionamiento, obsérvese al personal lavando con manguera partes del camión que no fueron alcanzadas por los aspersores.

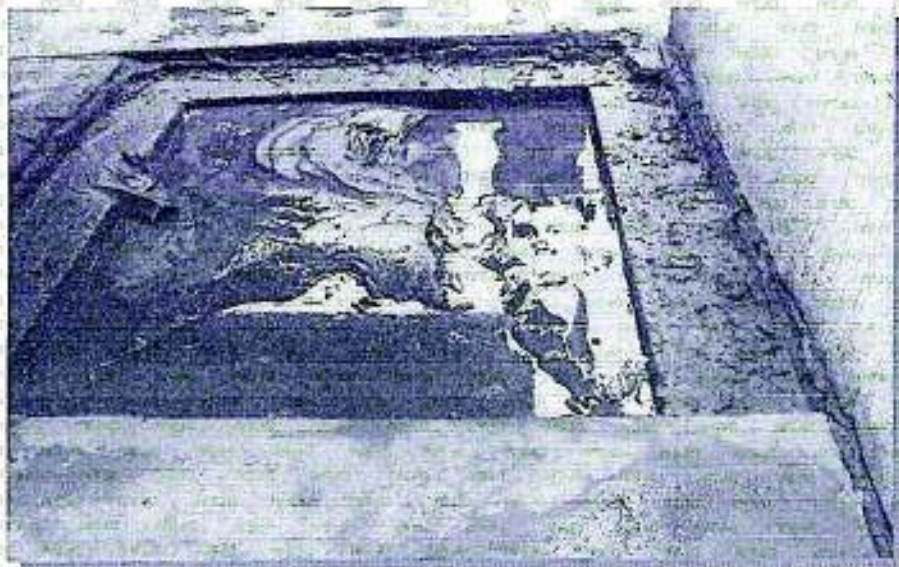
FOTO N° 16: Poza de sedimentación del sistema de recirculación de efluentes totalmente colmatado, evidenciando falta de mantenimiento.

30. Por lo tanto, se evidencia que Neptunia no adoptó las medidas necesarias para impedir o evitar que la mencionada poza de sedimentación se encuentre totalmente colmatada, lo que impide su adecuado funcionamiento para la recepción y recirculación de efluentes que provienen del sistema de tratamiento de agua de lavado de camiones.

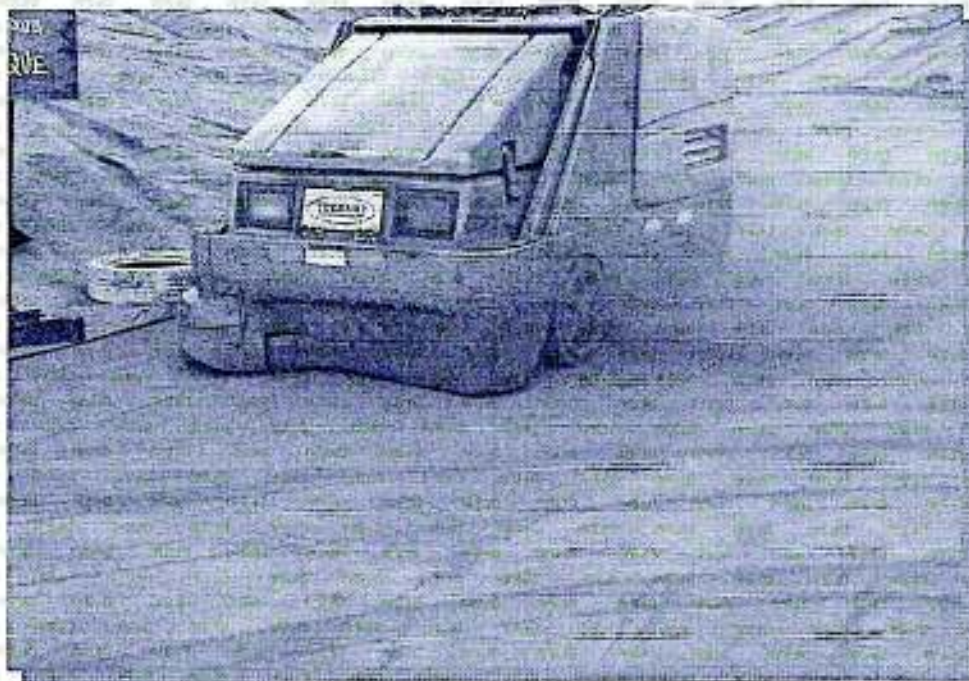
FOTO N° 13: El equipo de barrido mecanizado trabaja deficientemente, al momento de operar el quipo genera polución con los concentrados de mineral.

35. Por lo tanto, se evidencia que Neptunia no adoptó las medidas necesarias para impedir o evitar que el mencionado equipo de barrido trabaje de forma eficiente, generando polución con los concentrados de mineral, lo cual afecta la calidad del aire y por ende también a la salud de las personas.
