Resolución Directoral N.º 3248-2018-OEFA/DFAI

Expediente N.º 1603-2018-OEFA/DFAI/PAS

EXPEDIENTE : 1603-2018-OEFA/DFAI/PAS
 ADMINISTRADO : COMPAÑÍA DE MINAS BUENAVENTURA S.A.A.¹
 UNIDAD FISCALIZABLE : SURICHATA
 UBICACIÓN : DISTRITO DE PICHACANI, PROVINCIA DE PUNO, DEPARTAMENTO DE PUNO
 SECTOR : MINERÍA
 MATERIA : ARCHIVO

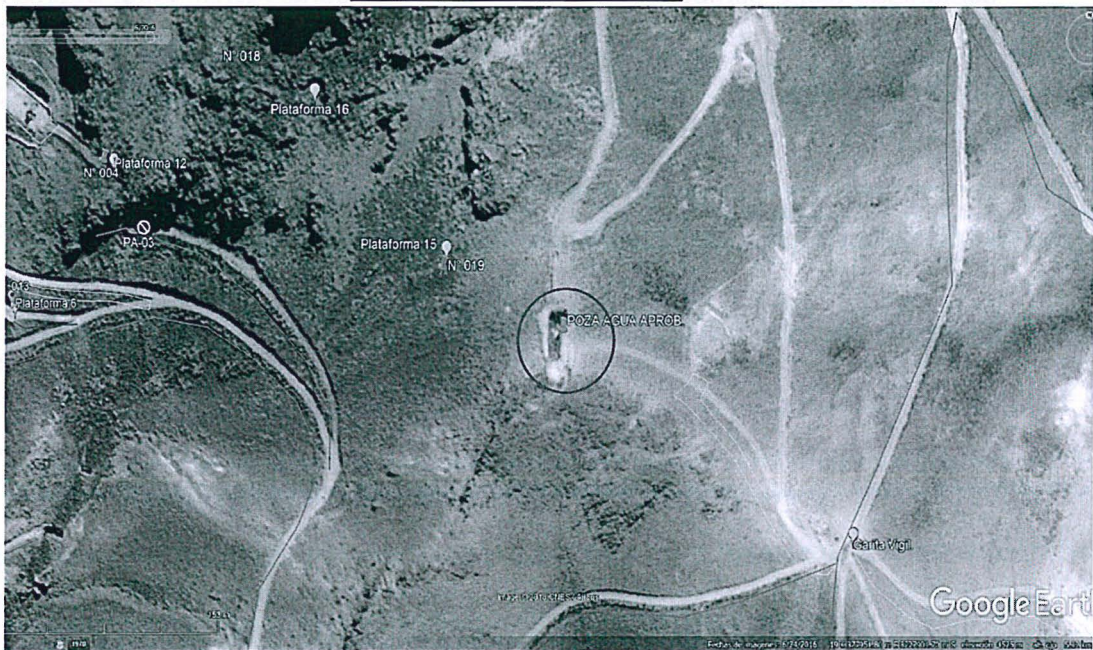
Imagen satelital del año 2016

Imagen de junio del 2016, se muestra la poza acondicionada nuevamente al parecer con geomembrana y lista para almacenamiento de agua.

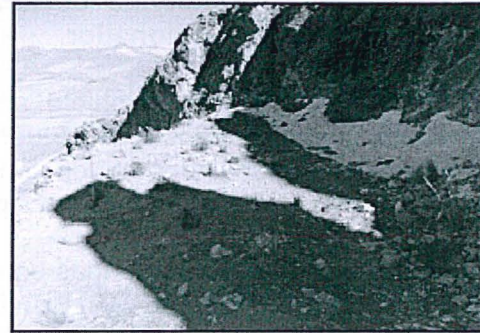
Fotografías N° 17 y 18 Pasivo Ambiental PA-03

- ❖ Respecto al PA-2: Se encontraba aprox., 30 metros de la quebrada Quelapatilla. Dicha área de encontraba rellena, nivelada y perfilada de acuerdo al entorno circundante; sin embargo, no se encontraba revegetado.
- ❖ Respecto al PA-3: Se encontraba a unos 30 metros, en la parte superior del acceso que conduce a la plataforma N.º 7. Dicha área se encontraba sin perfilar, con escasa vegetación y con un dado de concreto con codificación P-3.

63. Es así que, considerando que la Supervisión Regular 2017 se realizó posterior a su informe de cierre de actividades de exploración y la aprobación de la DIA 2016; no se tiene certeza si Buenaventura no ejecutó las medidas de cierre final de los pasivos ambientales PA-02 y PA-03; más aún si en su Informe de Cierre declaró que las mismas fueron cerradas.
