1. El 06 y 07 de noviembre de 2008, se realizó la supervisión regular al "Depósito de Concentrados Miller" de la empresa Impala Perú S.A.C. (en adelante, Impala), a cargo de la supervisora "Setemin Ingenieros S.A.C." (en adelante, la Supervisora).

Resolución Directoral N° 388-2012-OEFA/DFSAI

Expediente N° 168-2011-DFSAI/PAS

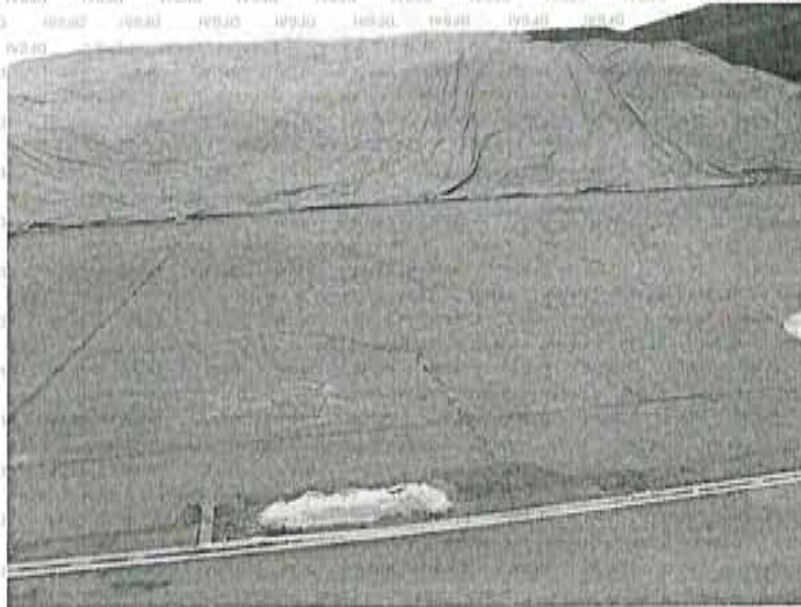
- Asimismo, en el informe correspondiente a la supervisión regular efectuada el 06 y 07 de noviembre de 2008, se indicó lo siguiente: *"Existen rajaduras en el piso que guardan y son propicias para almacenar finos de materiales"* (folio 20); lo cual se evidencia en las siguientes vistas fotográficas:

"Vista fotográfica N° 15: Fisuras en el piso que deben ser selladas con materiales que soporten el tránsito de camiones cargados." (folio 29)

El patio de acopio de concentrado, así como las vías de circulación al interior de los depósitos serán lisos y sin fisuras y juntas de dilatación expuestas, ya que éstas acumulan concentrado y dificultan el barrido y aspirado mecanizado. Para óptimo estado se mantendrá un plan de mantenimiento y sellado de fisuras con materiales que soporten adecuadamente el tráfico de camiones."

la supervisión regular se verificó que la empresa minera no implementó las acciones para cumplir con el compromiso contenido en su Estudio de Impacto Ambiental consistente en que el patio de acopio y las vías de circulación al interior de los depósitos serían lisos y sin fisuras; lo cual se evidencia de las fotografías Nos 15, 16 y 17 (folios 29 y 30).

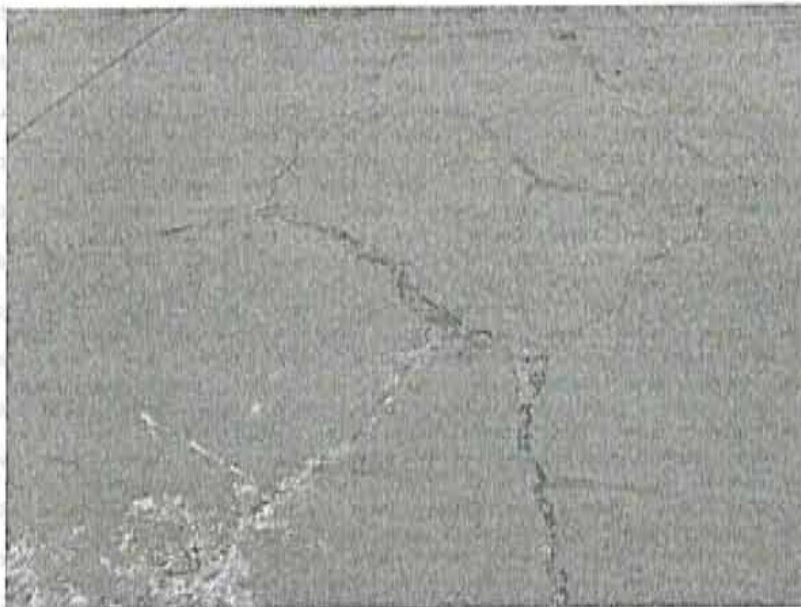
"Vista fotográfica N° 16: Fisuras en el piso que deben ser selladas con materiales que soporten el tránsito de camiones cargados." (folio 29)

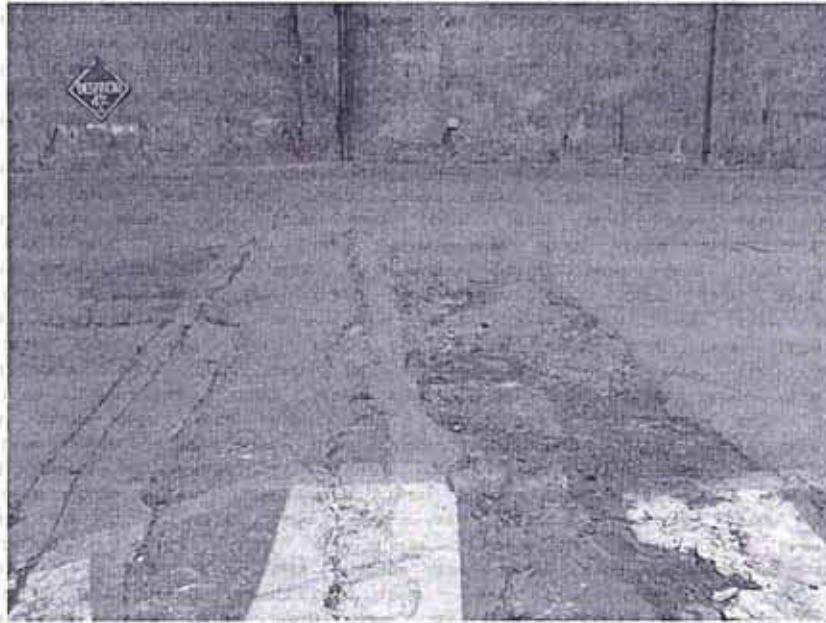
"Vista fotográfica N° 17: Fisuras en el piso que deben ser selladas con materiales que soporten el tránsito de camiones cargados." (folio 30)

10. Por lo expuesto, se aprecia que a la fecha de la fiscalización, existían rajaduras en el piso que eran propicias para almacenar finos de materiales.

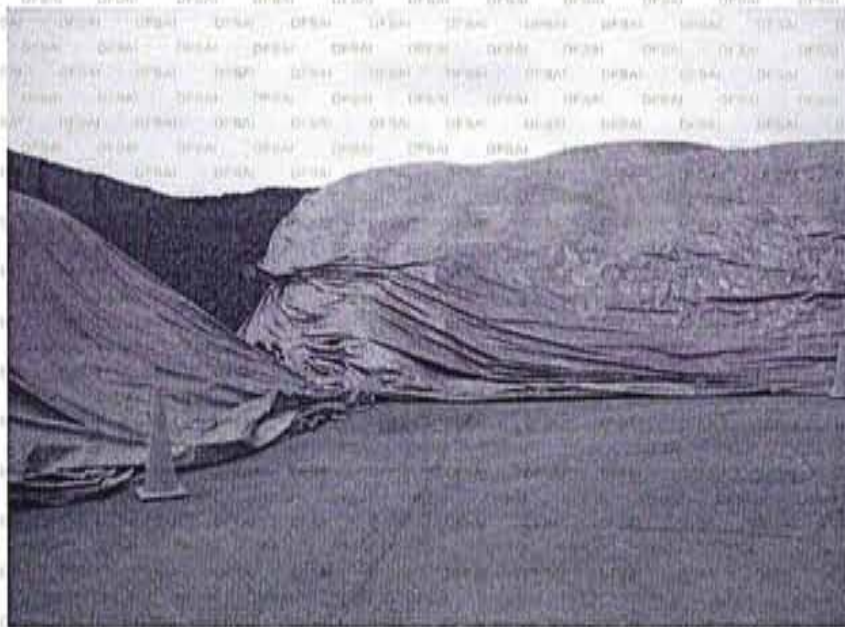
17. Asimismo, en el Informe correspondiente a la supervisión regular efectuada el 06 y 07 de noviembre de 2008, se indicó lo siguiente: *"En las rumas de Coque situadas dentro del depósito, se observa que no están totalmente cubiertas con mantas"* (folio 20); lo cual se evidencia en las siguientes las siguientes vistas fotográficas:

"Vista fotográfica N° 03: Observación N° 03. Se observa que las rumas de coque situadas dentro del depósito no estaban totalmente cubiertas con mantas." (folio 23)

Todos los concentrados que ya hayan sido apilados y estén esperando embarque deben permanecer cubiertos con mantas en forma permanente hasta el día de su embarque".
