Resolución Directoral N° 3307-2018-OEFA/DFAI

Expediente N° 2128-2016-OEFA/DFSAI/PAS

EXPEDIENTE N° : 2128-2016-OEFA/DFSAI/PAS
 ADMINISTRADO : SOCIEDAD MINERA CERRO VERDE S.A.A.
 UNIDAD FISCALIZABLE : CERRO VERDE
 UBICACIÓN : DISTRITO DE UCHUMAYO, YARABAMBA Y TIABAYA, PROVINCIA Y DEPARTAMENTO DE AREQUIPA
 SECTOR : MINERÍA
 MATERIAS : COMPROMISO AMBIENTAL
 RESPONSABILIDAD ADMINISTRATIVA

III.2. Hecho imputado N° 1: El titular minero no dispuso el relave seco de fracción gruesa (arena) aguas abajo del talud de la presa de arranque del Depósito de relaves Enlozada, incumpliendo lo establecido en su instrumento de gestión ambiental.

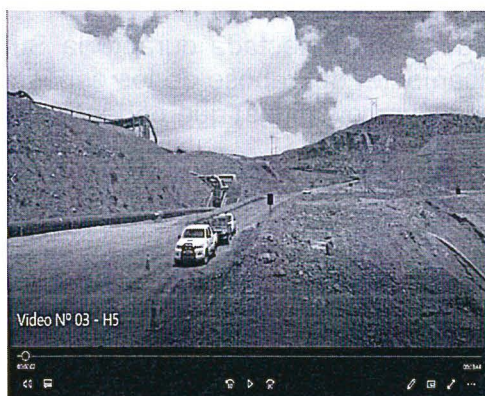
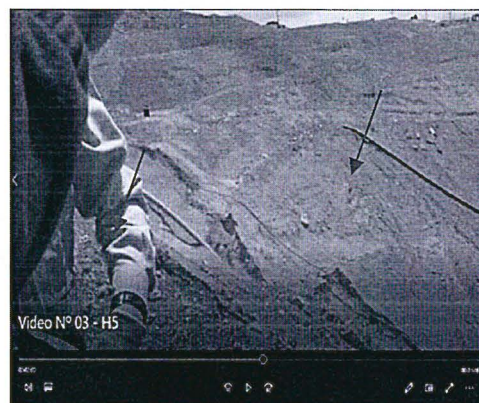
Video N° 3

- Respecto al video N° 3, se observa las mismas líneas de tuberías observadas en los videos N° 1 y 2; asimismo, durante la Supervisión Regular 2016 se preguntó al administrado, que si la línea del extremo que descarga es relave; y éste responde: no, es agua de rebose del proceso (agua industrial) y la otra tubería más cercana (que durante la Supervisión Regular 2016 no se reportó) indica que proviene del scalping. Por último, en este video tampoco se observa la tubería "línea N° 2" que se codificó en la Supervisión Regular 2016 según las vistas fotográficas.

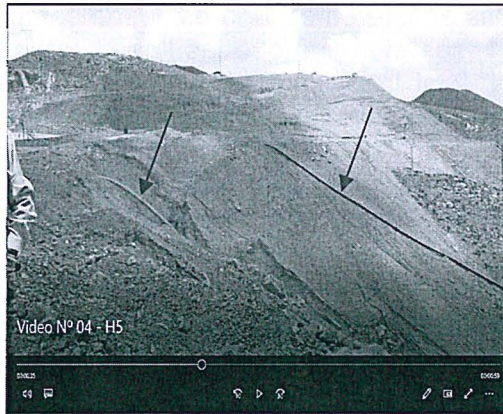
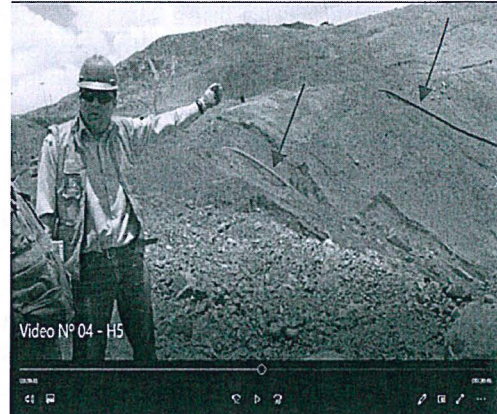
Video N° 4

- Respecto al video N°4, se observa lo mismo que en los anteriores videos, la misma zona y tuberías. Tal como se puede ver en las siguientes tomas:
