Organismo de Evaluación y Fiscalización Ambiental

Resolución Directoral N° 2339-2018-OEFA/DAFI

Expediente N° 1558-2018-OEFA/DAFI/PAS

EXPEDIENTE N° : 1558-2018-OEFA/DAFI/PAS
 ADMINISTRADO : MINERA BATEAS S.A.C.¹
 UNIDAD FISCALIZABLE : MARIO
 UBICACIÓN : DISTRITO DE CHONGOS ALTO, PROVINCIA DE HUANCAYO, DEPARTAMENTO DE JUNÍN
 SECTOR : MINERÍA
 MATERIA : COMPROMISOS AMBIENTALES
 RESPONSABILIDAD ADMINISTRATIVA

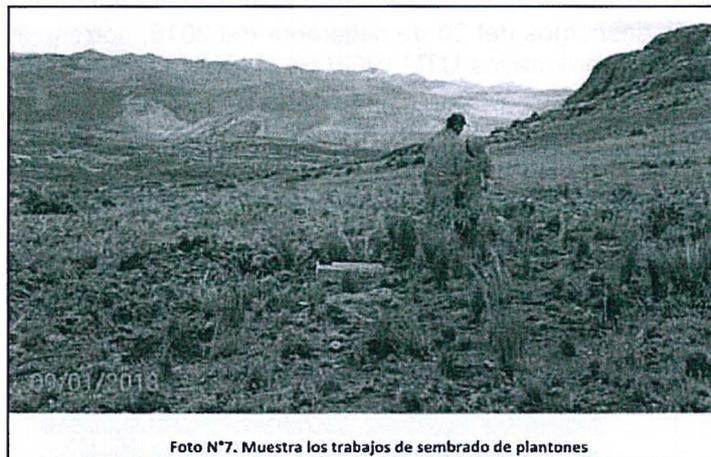
Plataforma de código de sondaje MAR-19

Foto N°7. Muestra los trabajos de sembrado de plantones

- 43. En el Informe Final se determinó que el titular minero habría acreditado la remediación de la plataforma de código de sondaje MAR-19 y la plataforma sin código de sondaje denominada S/N 2, tal como se muestra a continuación:

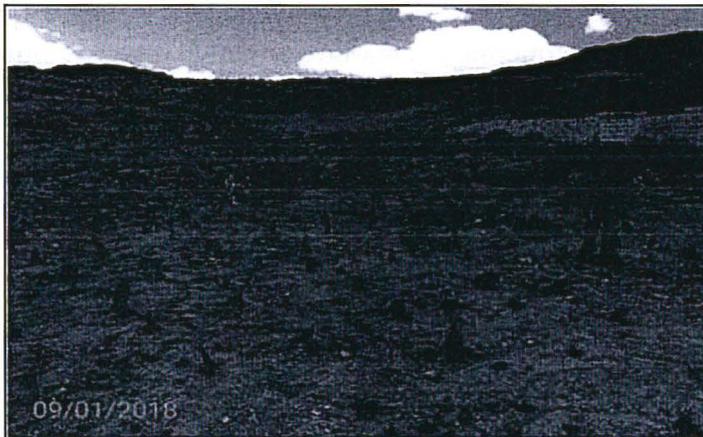
Plataforma de sondaje sin código denominado: S/N 2

Foto N°15. Muestra la identificación de la plataforma S/N2, nivelada, perfilada y con vegetación.

45. De acuerdo a lo indicado durante la supervisión y las fotografías del hallazgo, la plataforma de sondaje sin código denominado: S/N 2, si bien se encontraba nivelada y perfilada de acuerdo al entorno, ésta no contaba con presencia de vegetación, de la revisión de la fotografía presentada por el titular minero se evidencia la presencia de vegetación propia de la zona en toda el área de la plataforma, con una densidad promedio al entorno. Por lo tanto, no corresponde el dictado de medida correctiva sobre la misma.

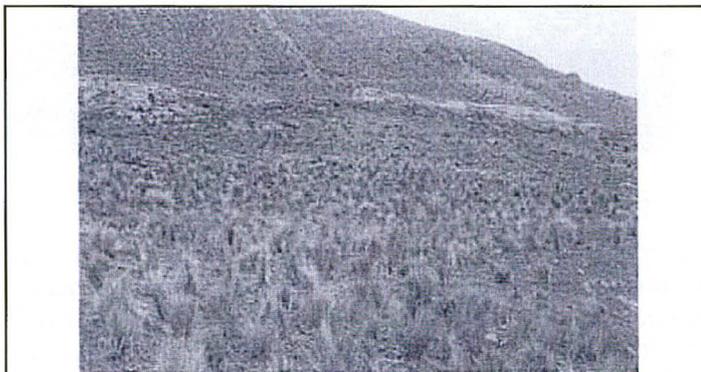
Área disturbada de coordenadas WGS 84 Zona 18 8624342N 444536E

Foto N°6. Muestra el corte de talud remediado, perfilado, nivelado y con presencia de vegetación.

- 47. De la fotografía presentada se evidencia se encuentra nivelada y perfilada de acuerdo al entorno, asimismo, se observa el sembrado de plántones de vegetación propia de la zona en toda el área de la plataforma, con una densidad promedio al entorno. Por lo tanto, no corresponde el dictado de medida correctiva sobre la misma.

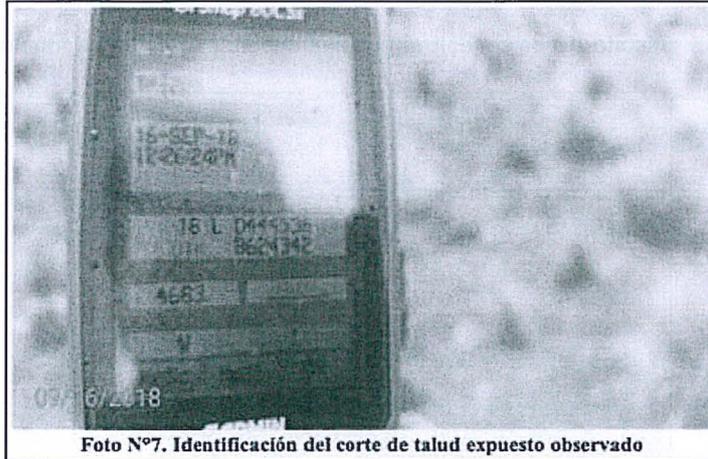
Foto N°7. Identificación del corte de talud expuesto observado

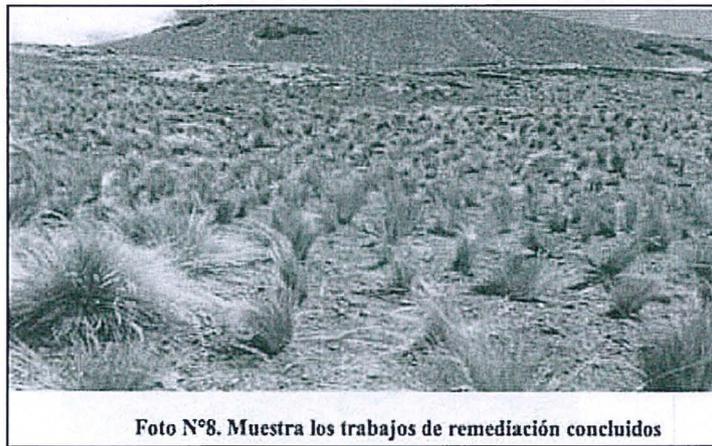
Foto N°8. Muestra los trabajos de remediación concluidos

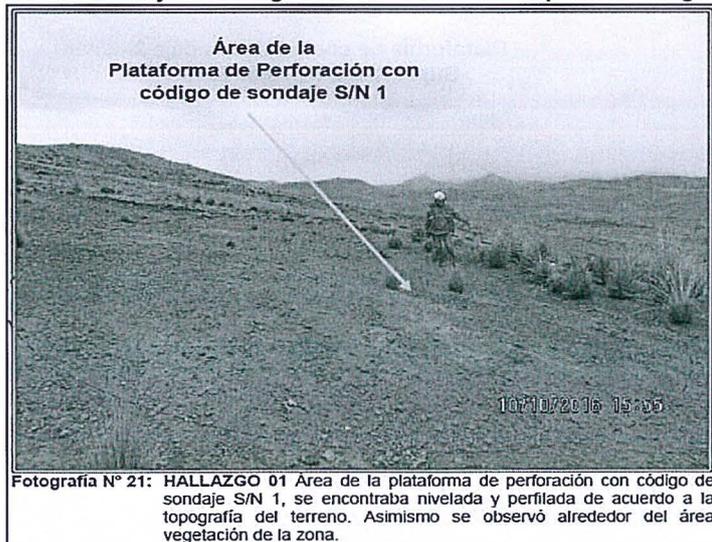
Plataforma de sondaje sin código denominado: S/N 1 Supervisión Regular 2016

Fotografía N° 21: HALLAZGO 01 Área de la plataforma de perforación con código de sondaje S/N 1, se encontraba nivelada y perfilada de acuerdo a la topografía del terreno. Asimismo se observó alrededor del área vegetación de la zona.

48. La plataforma sin código denominado: S/N 1, si bien se encontraba nivelada y perfilada de acuerdo al entorno, asimismo se evidencia que se ha realizado la revegetación en el área de la plataforma, con una densidad promedio al entorno. Por lo tanto, no corresponde el dictado de medida correctiva.

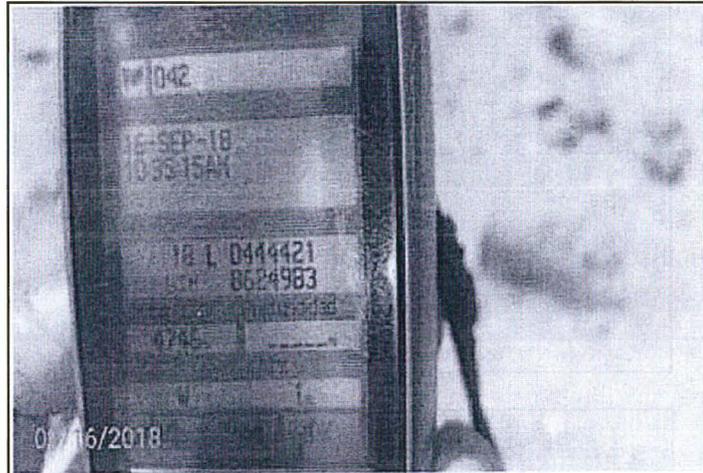
Plataforma de sondaje sin código denominado: S/N 1 Remediada

Foto N°16 y N° 17. Muestra la identificación de campo del sondaje S/N 1.

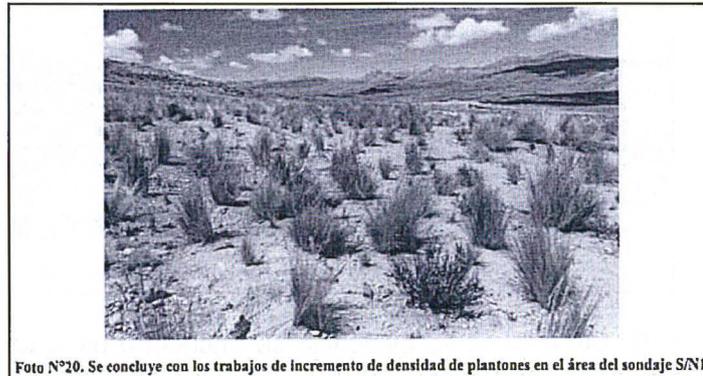
Foto N°20. Se concluye con los trabajos de incremento de densidad de plantones en el área del sondaje S/N1.

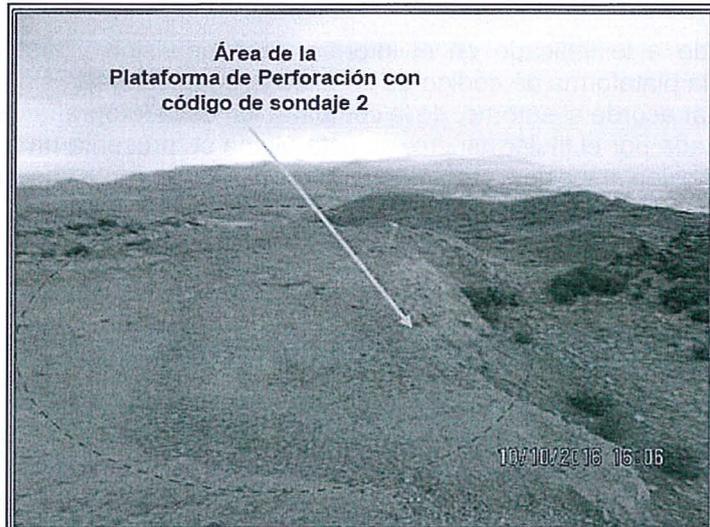
Fotografía N° 5: Área de la plataforma de perforación con código de sondaje 2, no se encontraba nivelada ni perfilada de acuerdo a la topografía del terreno. Asimismo se observó alrededor del área suelo con fragmentos de roca.

49. De acuerdo a lo indicado en el informe de supervisión y las fotografías del hallazgo, la plataforma de código de sondaje 2, se encontraba sin nivelar, perfilar ni revegetar acorde al entorno; de la comparación de la fotografía del hallazgo con la presentada por el titular minero, en esta última se presenta un área perfilada y revegetada con especies propias de la zona. Por lo tanto, no corresponde el dictado de medida correctiva.

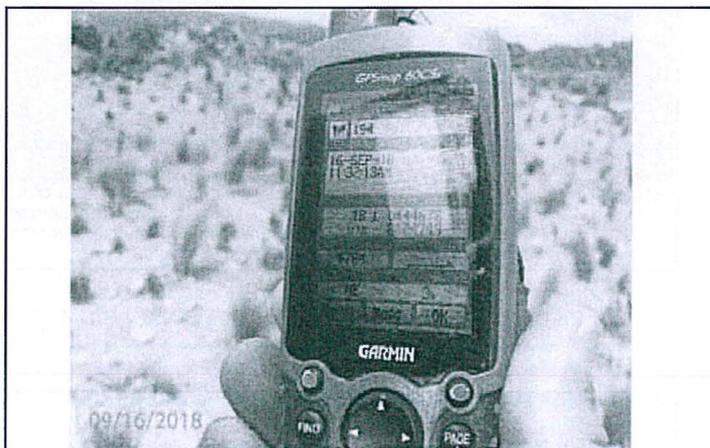
Plataforma de código de sondaje 2 Remediada

Foto N°28. Muestra la identificación de la plataforma de perforación con código de sondaje 2

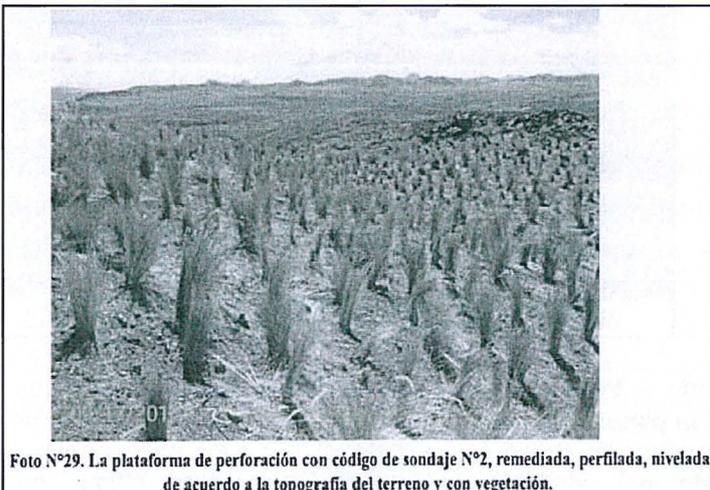
Foto N°29. La plataforma de perforación con código de sondaje N°2, remediada, perfilada, nivelada de acuerdo a la topografía del terreno y con vegetación.

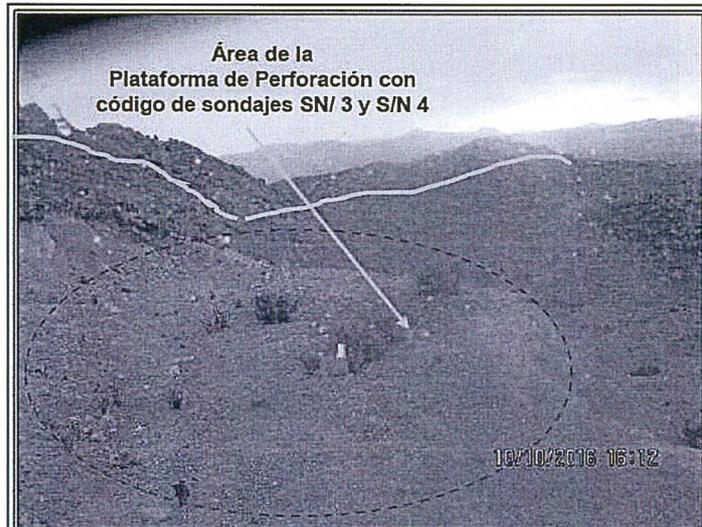
**Plataforma con sondajes de código SN/3 y SN/4
Supervisión Regular 2016**

Fotografía N° 25: HALLAZGO 01 Área de la plataforma de perforación con código de sondajes S/N 3 y S/N 4, no se encontraba nivelada ni perfilada de acuerdo a la topografía del terreno con talud de corte. Asimismo se observó alrededor del área vegetación de la zona.

50. De acuerdo a lo indicado en el informe de supervisión y las fotografías del hallazgo, la plataforma de códigos de sondajes S/N 3 y S/N 4, se encontraba sin nivelar, perfilar ni revegetar acorde al entorno; del análisis de la fotografía presentada por el titular minero, si bien ésta última no se encuentra

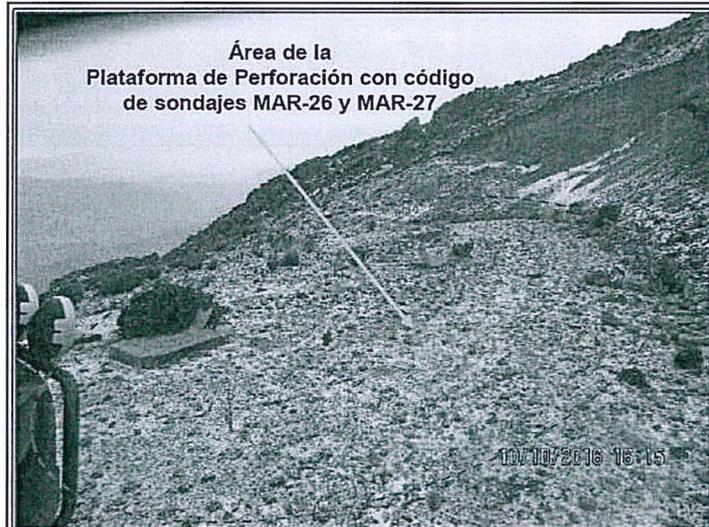
**Plataforma con códigos de sondajes MAR-26 y MAR-27
Supervisión Regular 2016**

Fotografía N° 11: Área de la plataforma de perforación con código de sondajes MAR-26 y MAR-27, no se encontraba nivelada ni perfilada de acuerdo a la topografía del terreno con talud de corte. Asimismo se observó alrededor del área vegetación de la zona.

51. De acuerdo a lo indicado en el informe de supervisión y las fotografías del hallazgo, la plataforma de códigos de sondajes MAR-26 y MAR-27, se encontraba sin nivelar, perfilar ni revegetar acorde al entorno; de la comparación de la fotografía del hallazgo junto con la fotografía presentada por el titular minero, se evidencia que se ha realizado la nivelación y perfilamiento del área de la plataforma acorde al terreno circundante, así como la revegetación con especies propias de la zona. Por lo tanto, no corresponde el dictado de medida correctiva.
52. Por lo expuesto, en la medida que se verificó el cese de la conducta infractora, al acreditarse que el titular minero ejecutó el cierre de ejecutó de las seis (06) plataformas y el área con coordenadas UTM WGS 84 N: 8624342, E: 444536, no corresponde ordenar medidas correctivas.

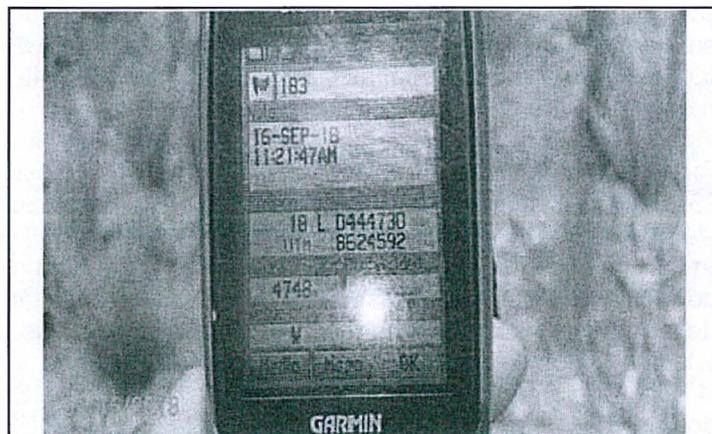
**Plataforma de códigos de sondajes MAR-26 y MAR-27
Remediada**

Foto N° 43. Identificación de la plataforma con códigos de sondaje MAR - 26 y MAR 27

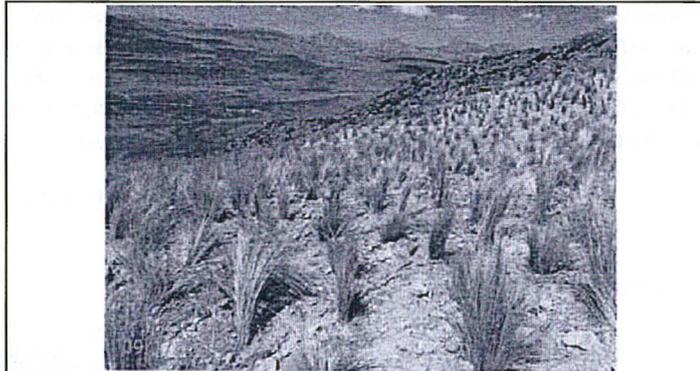
Foto N° 44. Muestra la plataforma nivelada, perfilada y con vegetación de acuerdo a la topografía de la zona

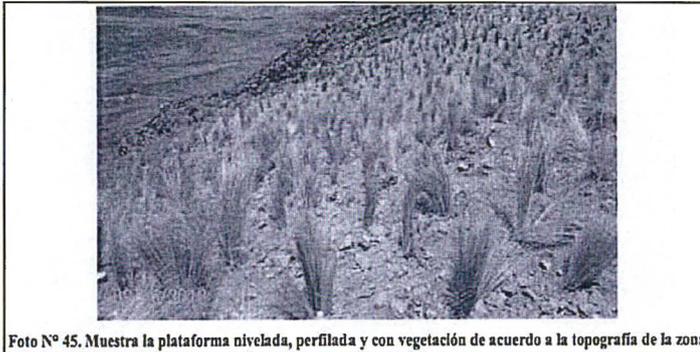
Foto N° 45. Muestra la plataforma nivelada, perfilada y con vegetación de acuerdo a la topografía de la zona
