**I. ANTECEDENTES**

Resolución Directoral N° 395 -2012-OEFA/DFSAI

Expediente N° 072-08-MA/R

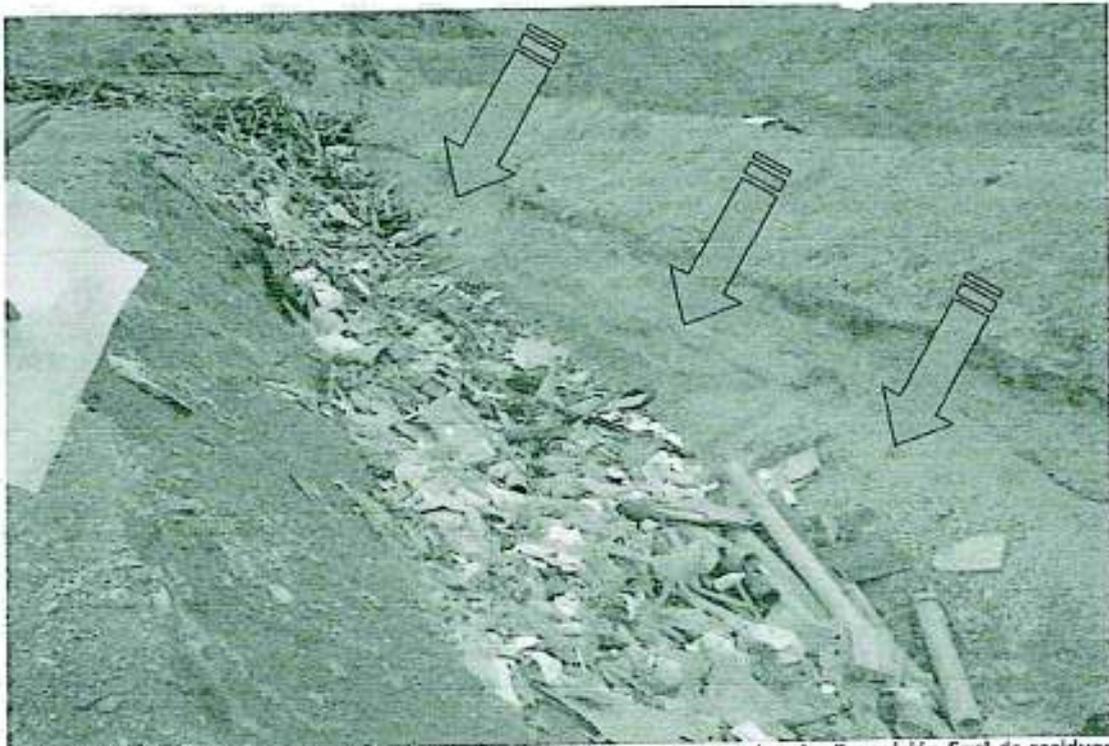
Vista fotográfica N° 01: Zona de transferencia de residuos y las zanjias de disposición final de residuos sólidos industriales no cuentan con diseño técnico y tampoco con los permisos correspondientes (UTM).

62. Respecto a los argumentos (i), (ii) y (iii), cabe señalar que, de la revisión de las vistas fotográficas 1, 4, 6, 7, 9 y 10 (folios 38 al 43 del Expediente N° 072-08-MA/R) se constata que, contrariamente a lo argumentado por el titular minero, los residuos sólidos industriales se encontraban dispuestos de manera inadecuada sobre una zanja de disposición final de residuos sólidos industriales, la misma que no se encontraba acondicionada para almacenar en forma segura, sanitaria y ambientalmente adecuada dichos residuos, por lo que lo alegado por Caudalosa carece de sustento.

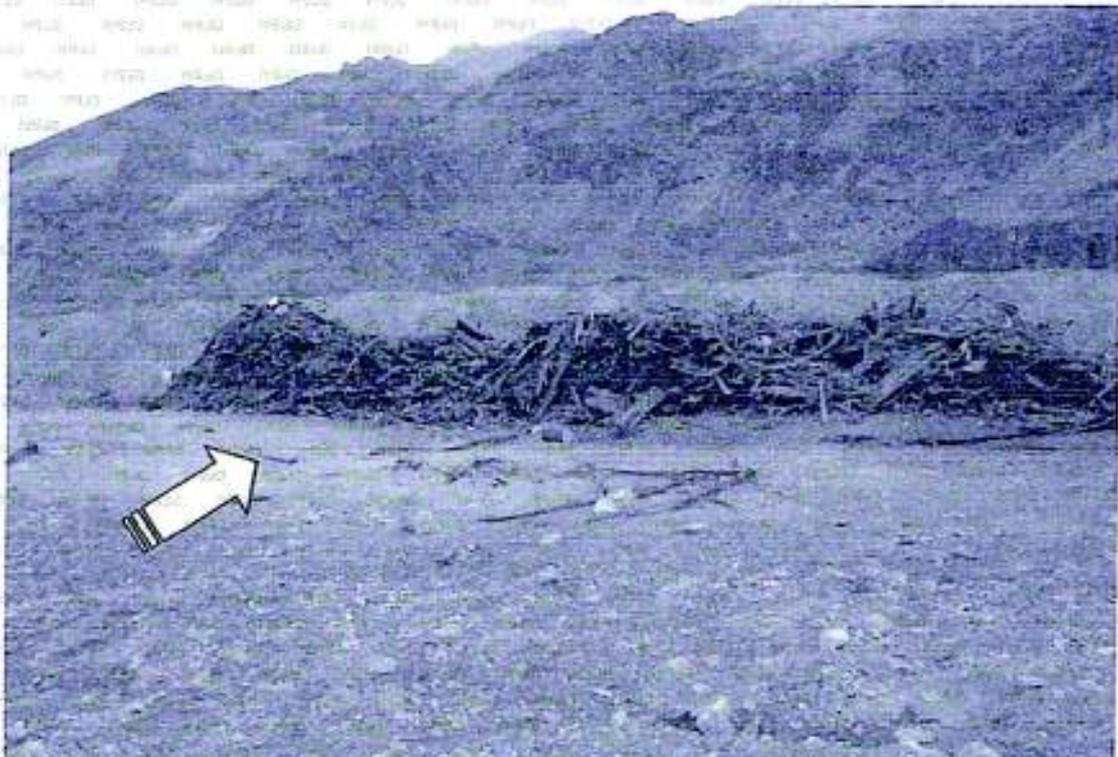
**Vista fotográfica N° 04:** Zona de transferencia de residuos y las zanjas de disposición final de residuos sólidos industriales no cuentan con diseño técnico y tampoco con los permisos correspondientes (UTM: 501780E; 8554 500N)

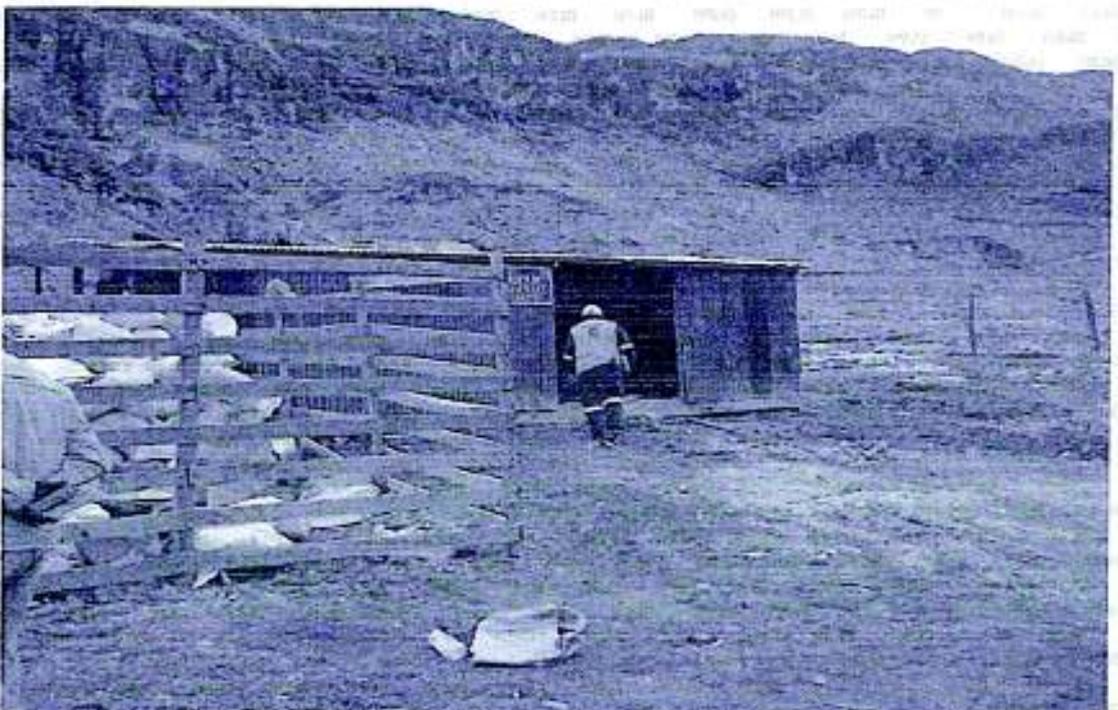
**Vista fotográfica N° 06:** Zona de transferencia de residuos industriales no cuentan con diseño técnico y tampoco con los permisos correspondientes de acuerdo al Art 7. de la Ley General de RRSS. (UTM: 501780E; 8554 500N)

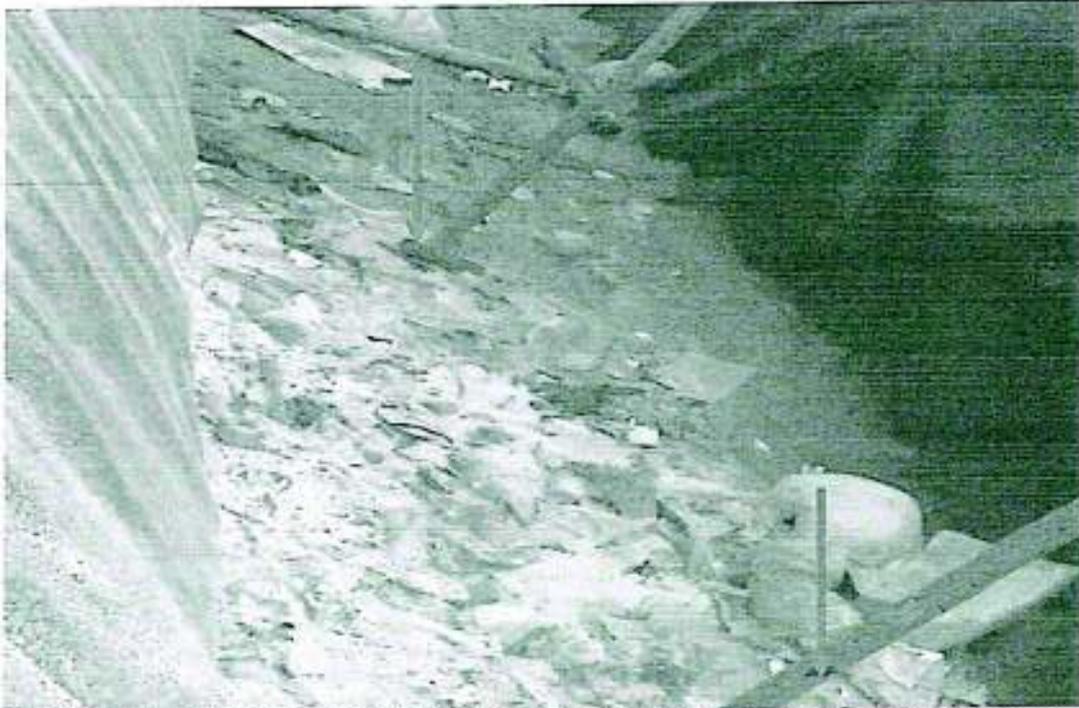
Vista fotográfica N° 07: Zanjas de disposición de residuos sólidos industriales. No cuentan parámetros de diseño aprobados por la autoridad competente. Obsérvese que la geomembrana no tiene costura vulcanizada, los tubos de "aireación" o "respiradores" no aplican los fines técnicos normados para el control de lixiviados hacia el subsuelo. Ref: de acuerdo al Art 7 de la Ley General de RRSS y art 85 del Reglamento de la LGRRSS(UTM: 501780E; 8554 500N)

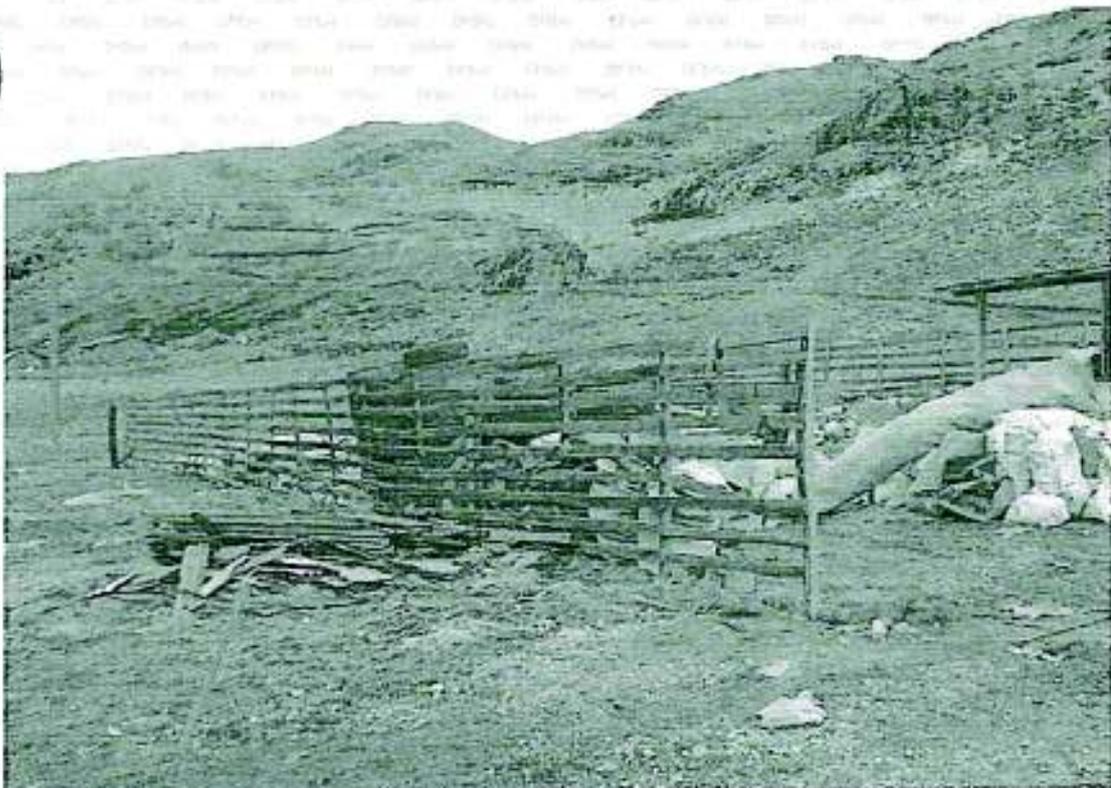
Vista fotográfica N° 09: El centro de almacenamiento y transferencia de residuos sólidos industriales no es el sitio adecuado por estar en la intemperie: a) se encuentra sin geomembrana de impermeabilización, el sitio es a cielo abierto, sin canales de coronación adecuados, los materiales no se encuentran clasificados de acuerdo su tipo y naturaleza, sin letreros debidos que impidan acceso, etc. (UTM: 501780E; 8554 500N) Ref: art. 6 del Reglamento de la LGRRSS

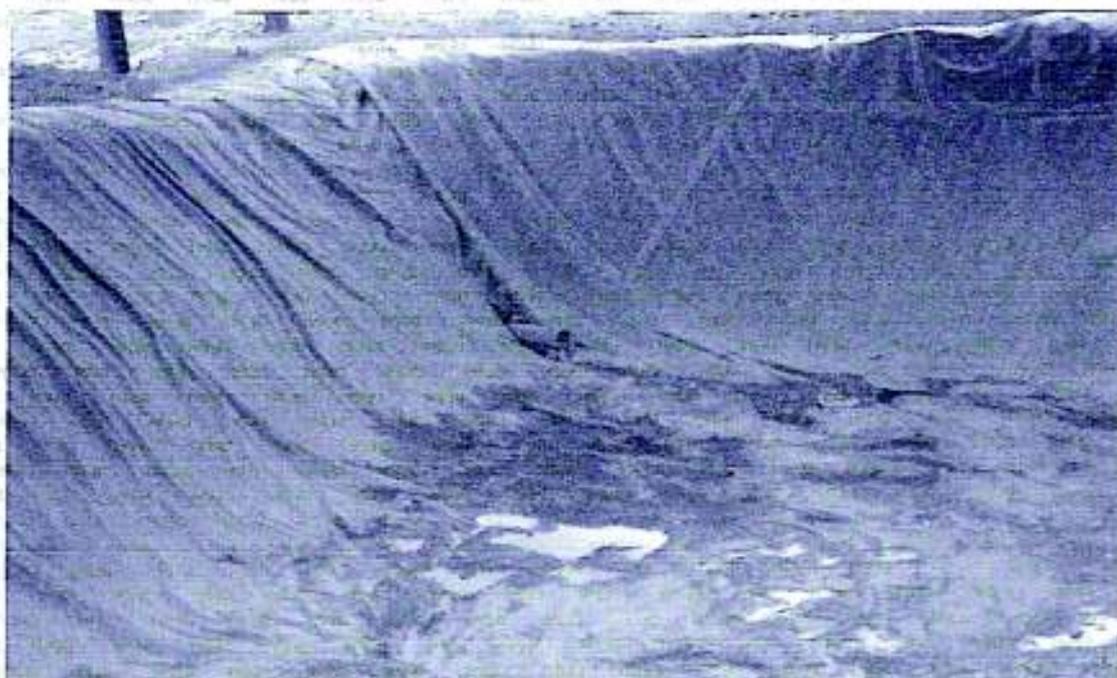
**Vista fotográfica N° 10:** El sistema de recolección de lixiviados no funciona porque no colecta a un punto de tratamiento y control, tampoco se encuentra sellada o impermeabilizada dicha boca de tubo para evitar fugas. Además las bermas o bordes superiores no impiden el acceso de aguas de lluvia al sistema. (UTM: 501780E; 8554 500N). Ref. Art 7 de la Ley General de RRSS y art 85 del Reglamento de la LGRSS

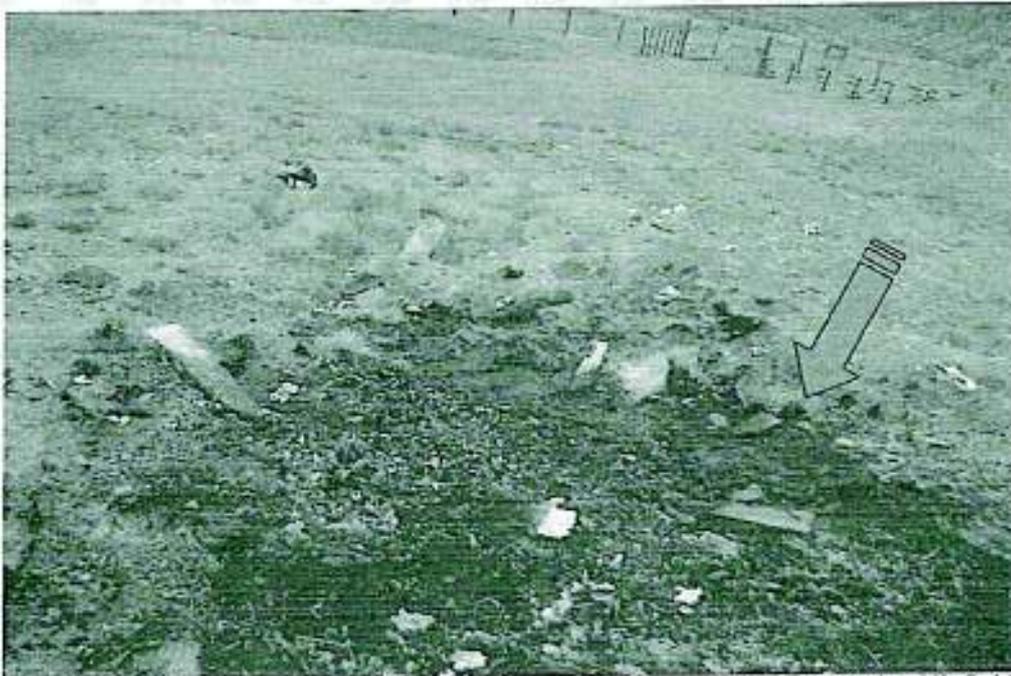
78. La obligación derivada del artículo 17° del RLGRS señala que la incineración de residuos sólidos debe cumplir las normas técnicas sanitarias quedando prohibida la quema artesanal o improvisada.
79. De la Supervisión Regular 2008, la Supervisora evidenció que la empresa minera realizó la incineración de residuos sólidos industriales a cielo abierto, es decir, efectuando la quema artesanal o improvisada de sus residuos sólidos industriales, conforme se evidencia de la fotografía N° 8.

Vista fotográfica N° 08: En la Zona de transferencia de residuos sólidos industriales y las zanjas de disposición final de residuos sólidos industriales se observa incineración de volúmenes grandes de residuos. No cuentan con diseño técnico y tampoco con los permisos correspondientes para incineración a cielo abierto (UTM: 501780E; 8554 500N) Ref: el artículo 17 del Reglamento de la Ley N° 27314, Ley General de Residuos Sólidos, D.S. N° 057-2004-PCM

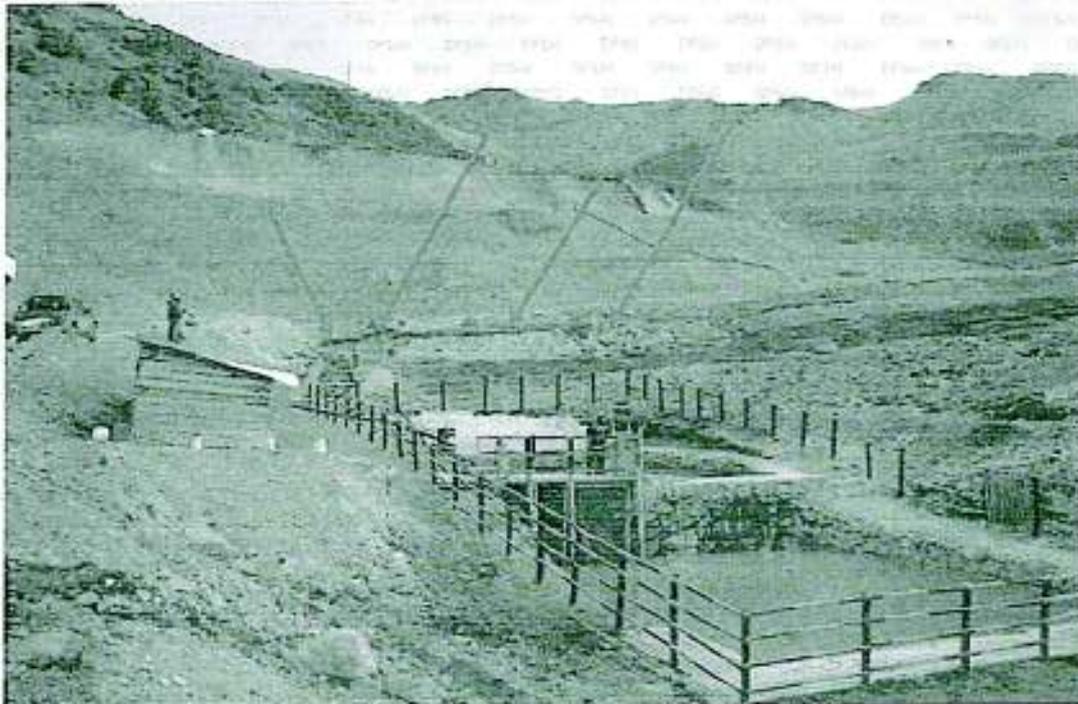
Vista fotográfica N° 29: Obsérvese que en la zona "Rubio" el canal no está impermeabilizado, y en el cual discurre aguas de las operaciones mineras. Las pozas de percolación (no de sedimentación) son sistemas abiertos. Sus diseños no cuentan con los permisos correspondientes. (UTM: 501 198E; 8554 814N). Ref: art. 5 de DS 016-93-EM y aspectos hidrológicos mencionados en la RD 224-97-EM-DGM y Guía de manejo de relaves dictado por RD 19-97-EM-DGAA

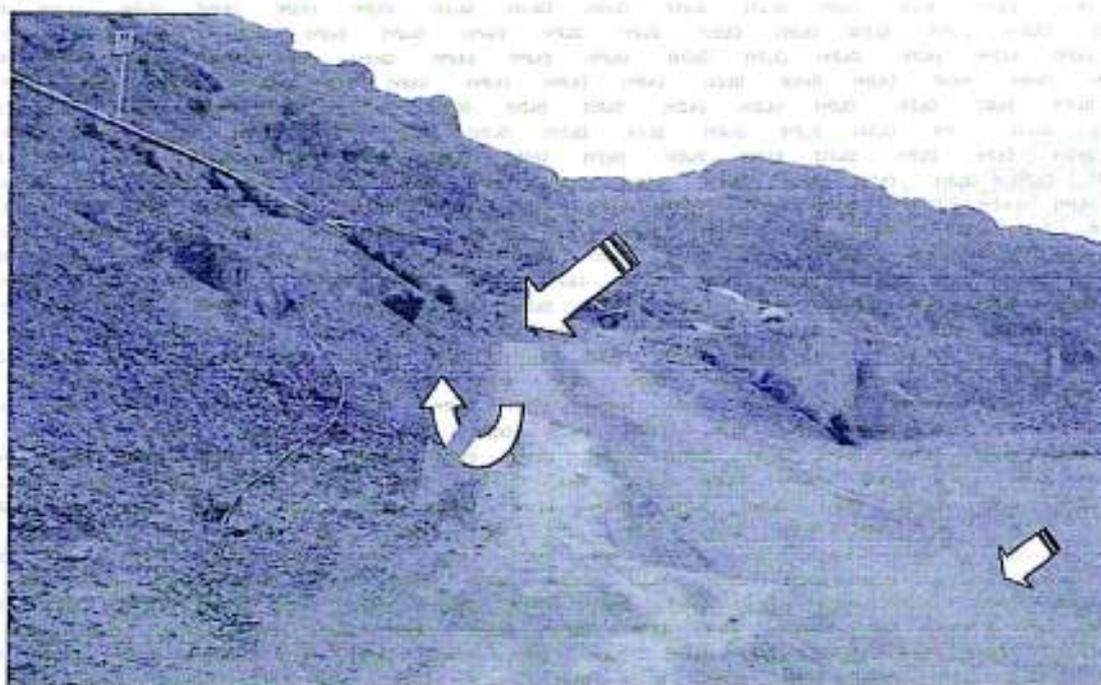
122. En la Supervisión realizada los días 15 al 17 de noviembre de 2008, luego de vencido en exceso el plazo indicado en el párrafo anterior, la Supervisora verificó que CAUDALOSA no había cumplido con la Recomendación especificada, precisando que: *"La empresa no ha cumplido con la recomendación indicada en la fiscalización anterior"* (folio 558 del expediente N° 072-08-MA/R); acreditándolo con las vistas fotográficas 31 y 32 (obrante a folio 53 del expediente N° 072-08-MA/R).

**Vista fotográfica N° 31:** En la zona "Poderosa", Zona "Rublo" y Zona "Chonta", El 80% de los accesos no cuentan con canales de derivación de aguas de escorrentía ni cunetas de control. (UTM; 501 880E; 8 555 800). Ref: art. 5 de DS 016-93-EM y aspectos hidrológicos mencionados en la RD 224-97-EM-DGM y Guía de manejo de relaves dictado por RD 19-97-EM-DGAA.

121. Para lo cual se recomendó: *"Construir las cunetas para la protección de las vías respectivas en épocas de avenidas y propiciar un buen drenaje de escorrentías"*, otorgándose un plazo de 60 días para su cumplimiento (conforme se evidencia a folio 21 del expediente N° 2007-313), plazo que vencía el 12 de setiembre de 2007.

123. Caudalosa indica que se han construido las cunetas de drenaje correspondientes.

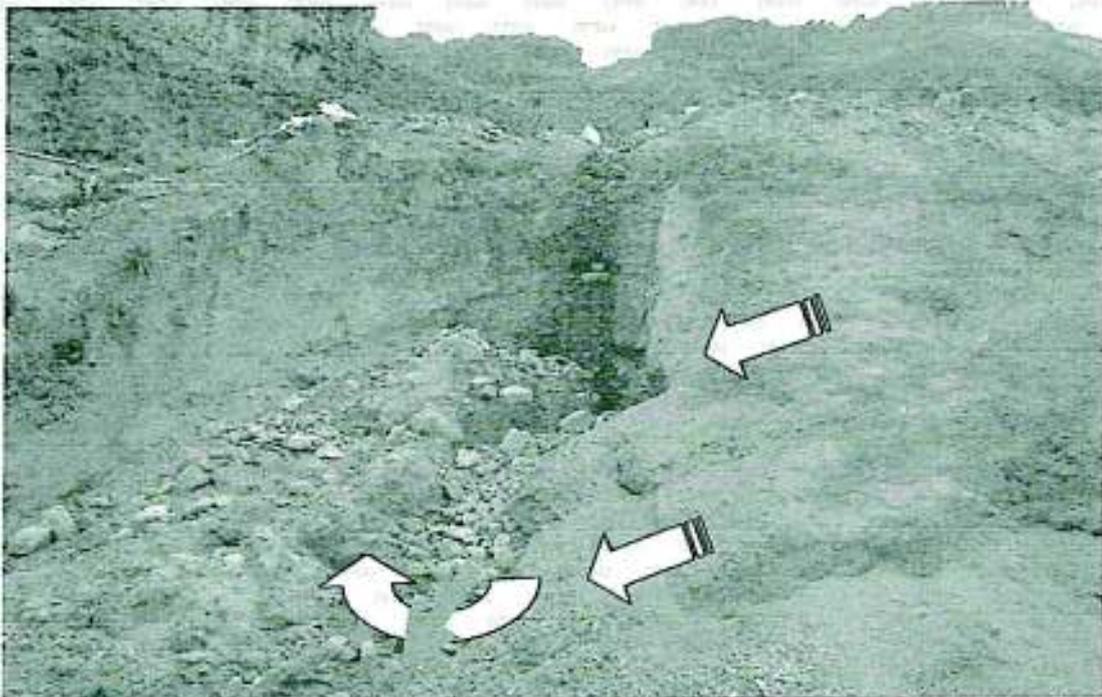
Vista fotográfica N° 32: La zona "Poderosa", Zona "Rublo" y Zona "Chonta", Los accesos de las áreas de operaciones no cuentan con canales de derivación de aguas de escorrentía ni cunetas de control. Ref: art. 5 de DS 016-93-EM y aspectos hidrológicos mencionados en la RD 224-97-EM-DGM y Guía de manejo de relaves dictado por RD 19-97-EM-DGAA

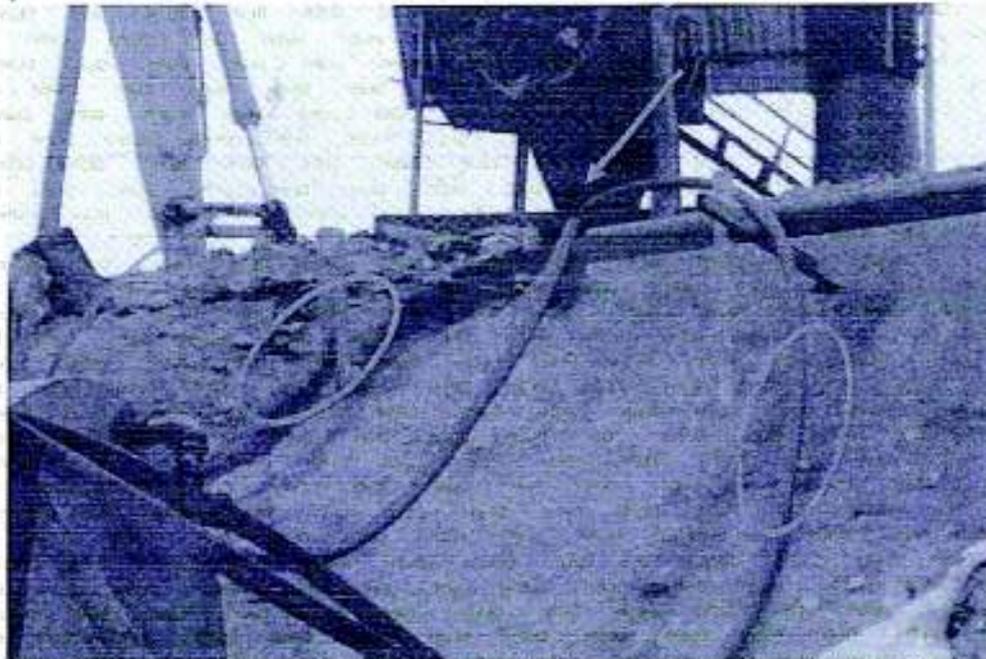
148. En la Supervisión realizada los días 15 al 17 de noviembre de 2008, luego de vencido en exceso el plazo indicado en el párrafo anterior, la Supervisora verificó que Caudalosa no había cumplido con la Recomendación especificada, precisando que: *"Durante la presente supervisión se observó que el taller no presentaba la bandeja de control"* (folio 559 del expediente N° 072-08-MA/R); acreditando dicha afirmación con las vistas fotográficas 13 y 14 obrante a folio 44 del expediente N° 072-08-MA/R.

Vista fotográfica N° 13: En la zona de los talleres de mantenimiento se observa material grasoso y aceites residuales en contacto con el suelo natural, lo cual manifiesta una falta de control en el manejo de residuos peligrosos. (UTM: 602 215E; 8555 663N). Ref: inciso 4 del art. 25 y el Art 115 del Reglamento de la LGRSS.

147. Para lo cual se recomendó: *"tener mayor cuidado y control en el manejo de aceites y grasas, asimismo contar con una bandeja para captar los derrames"*, otorgándose un plazo de 7 días para su cumplimiento (conforme se evidencia a folio 24 del expediente N° 2007-313), plazo que vencía el 19 de julio de 2007.

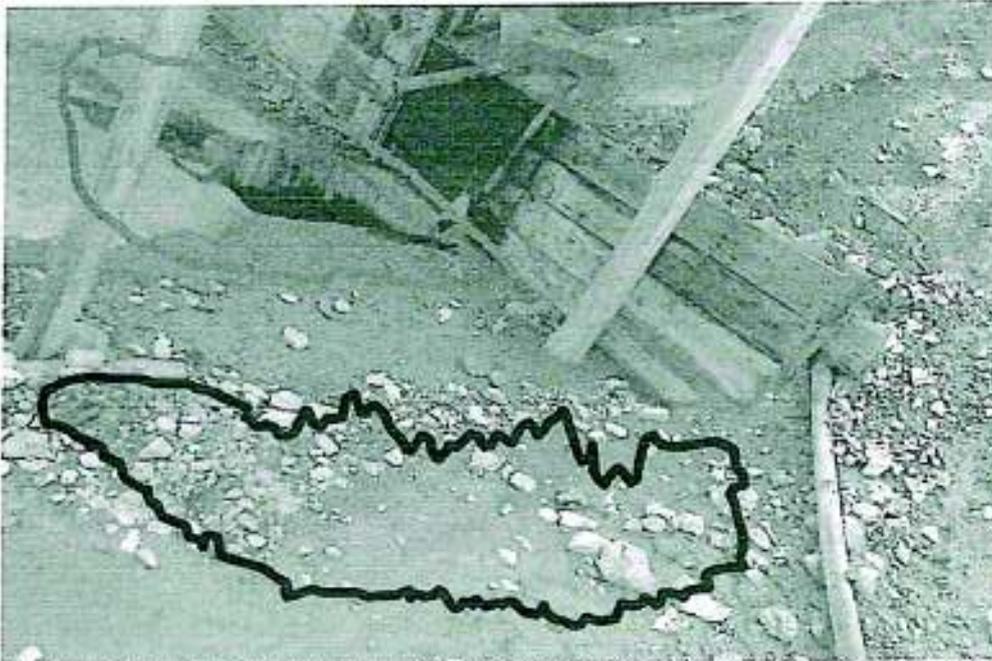
Vista fotográfica N° 14: La poza de almacenamiento de hidrocarburos y aceites en la zona de talleres no cuenta con bordes o crestas que impidan el flujo de escorrentías hacia su interior. También se observa el suelo circundante contaminado con hidrocarburos y requieren ser retirados para su tratamiento. (UTM: 502 215E; 8555 663N). Ref: inciso 4 del art 25 y el Art 115 del Reglamento de la LGRRSS.

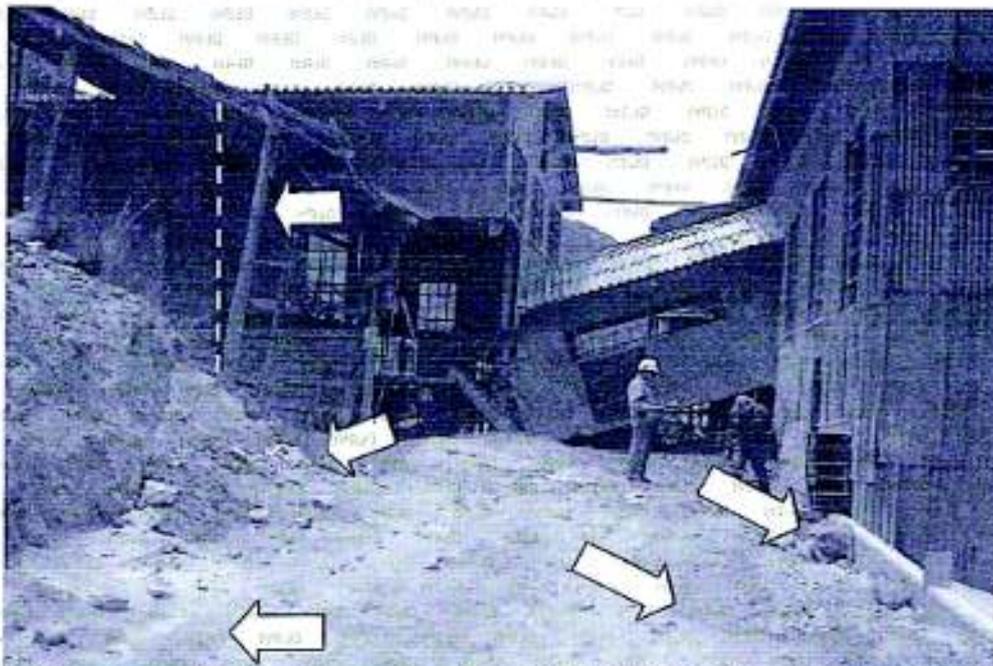
Vista fotográfica N° 34: Falta de orden y limpieza en los accesos. El borde de los accesos no cuenta con las cunetas de drenaje, obsérvese que ante eventos de avenidas de lluvias estos accesos estratégicos se acumulan material fino arrastrado del medio. (Área de Planta de Beneficio UTM: 501 260 E; 855 6245N). Se puede observar además falta de estabilidad física en la infraestructura de techo en la zona de acarreo de materiales.

166. Caudalosa indica que para evitar que la lluvia pueda saturar o lavar los materiales concentrados se ha construido una cobertura en toda el área de carguío de concentrados, con estructuras de acero y calamina transparente. Asimismo, agrega que se ha implementado los sistemas de drenaje para controlar la acumulación de agua.

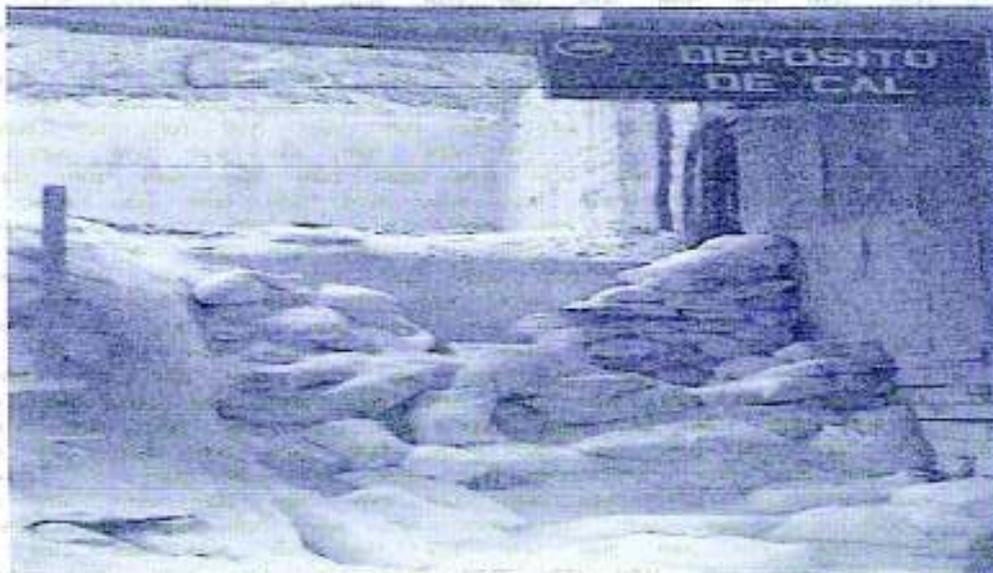
Vista fotográfica N° 35: Incumplimiento de su Plan de contingencia para descarga, disposición y eliminación de cal Viva de acuerdo a R.D.N° 134-2000-EM/DGM. Falta de orden y limpieza en los accesos. El borde de los accesos no cuenta con las cunetas de drenaje, obsérvese que ante eventos de avenidas de lluvias estos accesos estratégicos se acumulan material fino arrastrado del medio. (Área de Planta de Beneficio UTM: 501 260 E; 855 6245N). Se puede observar además falta de estabilidad física en la infraestructura de techo en la zona de acarreo de insumos químicos como la cal viva.

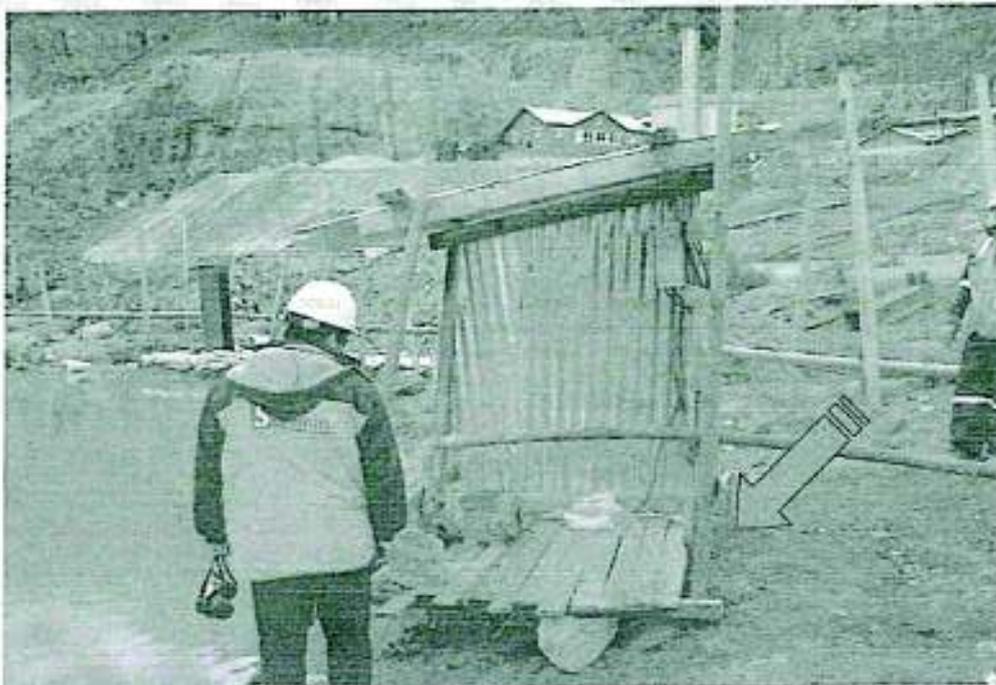
171. En la Supervisión realizada los días 15 al 17 de noviembre de 2008, luego de vencido en exceso el plazo indicado en el párrafo anterior, la Supervisora verificó que Caudalosa no había cumplido con la Recomendación especificada, precisando que: *"La empresa no ha cumplido con la recomendación indicada en la fiscalización anterior"*; (folio 560 del expediente N° 072-08-MA/R), conforme se observa de la fotografía 28, obrante a folios 51 del expediente N° 072-08-MA/R

Vista fotográfica N° 28: En la zona Relavera A, las condiciones subóptimas (condición artesanal) de la estación de bombeo para retorno de aguas decantadas de relavera. (falta estabilidad física). (UTM: 501 310E; 6556 400), Ref. art. 5 de DS 016-93-EM

170. Para lo cual se recomendó: *"Implementar con una bomba para evacuar las aguas en caso de emergencia"*; otorgándose un plazo de 60 días para su cumplimiento (conforme se evidencia a folio 25 del expediente N° 2007-313, plazo que vencía el 12 de setiembre de 2007).

172. Caudalosa indica que para evitar contingencias en caso de falla de las quenas que evacúan el agua clarificada, se ha instalado una bomba de 40 hp instalada en un extremo del vaso de la cancha y descarga con una tubería de 3" hacia la chimenea N° 02.
