Organismo de
Evaluación y
Fiscalización Ambiental

Resolución Directoral N° 3340-2018-OEFA/DFAI

EXPEDIENTE N° : 1496-2018-OEFA/DFAI/PAS
ADMINISTRADO : COMPAÑÍA MINERA SANTA LUISA S.A.
UNIDAD FISCALIZABLE : HUANZALÁ
UBICACIÓN : DISTRITO DE HUALLANCA, PROVINCIA DE BOLOGNESI, DEPARTAMENTO DE ANCASH
SECTOR : MINERÍA
MATERIA : COMPROMISOS AMBIENTALES
RESPONSABILIDAD ADMINISTRATIVA

III.1. Hecho imputado N° 1: El titular minero no ejecutó las actividades de cierre progresivo en los Botaderos de Desmote JPN, IPN, HX-2400 y HX-2200, incumpliendo lo establecido en su instrumento de gestión ambiental

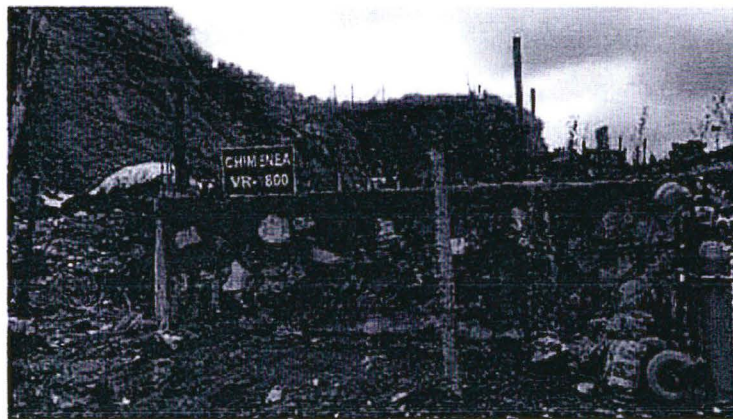
- i) Que ha subsanado el presente hecho imputado antes del inicio del PAS, puesto que construyeron los muros y techo de las chimeneas VR-1800 y VR-3400, el cual fue comunicado a OEFA el 3 de enero del 2017.
30. Al respecto, la Subdirección de Fiscalización en Energía y Minas en la sección III.2 del Informe Final, que forma parte de la motivación en la presente Resolución, analizó los argumentos referidos líneas arriba, concluyendo lo siguiente:
- i) Se reiteró que el literal f) del numeral 1 del artículo 255° del TUO de la LPAG, dispone que la subsanación voluntaria realizada con anterioridad a la notificación de la imputación de cargos constituye un eximente de responsabilidad.
 - ii) Al respecto, de la revisión del escrito presentado el 3 de enero del 2017, el titular adjunta las siguientes fotografías:

- iii) De las fotografías presentadas por el titular minero el 3 de enero del 2017 se evidencia el proceso de la construcción del muro de las chimeneas VR-1800 y VR-3400. Sin embargo, de las fotografías presentadas no se evidencian la culminación de los trabajos realizados ni de la instalación del techo.
- iv) Es en su escrito de descargos que el titular minero adjunta fotografías adicionales respecto de las chimeneas VR-1800 y VR-3400, tal como se muestra a continuación:

- v) De las fotografías antes presentadas se evidencia que fueron implementados el muro y techos de las chimeneas VR-1800 y VR-3400, sin embargo, la acreditación de la subsanación a los hallazgos de campo se dio de manera parcial con el documento alegado por el titular minero, mientras que se ha presentado con posterioridad al inicio las fotografías donde se observa que el hecho imputado ha sido subsanado, lo cual será considerado al momento del dictado de la medida correctiva respectiva.

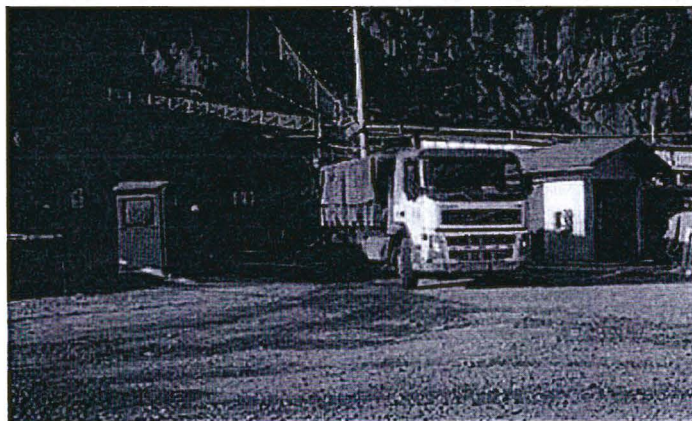
- v) Asimismo, en su escrito de descargos el titular minero adjunta fotografías adicionales respecto de la implementación de toldo a los camiones que transportan mineral, tal como se muestra a continuación:

vi) Cabe señalar que las actividades realizadas por el titular minero para corregir el hecho imputado fueron con anterioridad al inicio del presente procedimiento sancionador, esto es, con anterioridad al 6 de agosto del 2018 (fecha en que se le notificó el inicio del procedimiento sancionador).

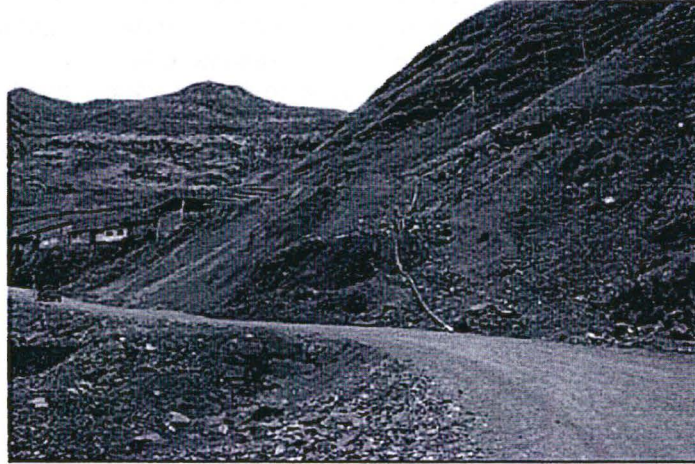
Foto 1: Botadero HX-2200 antes del retiro de desmonte

69. Como ya se señaló en el Informe Final, el titular minero solo muestra evidencias del retiro del material depositado en los botaderos de desmontes HX-2200, HX-2400 y JPN, mas no la rehabilitación de las áreas ocupadas.

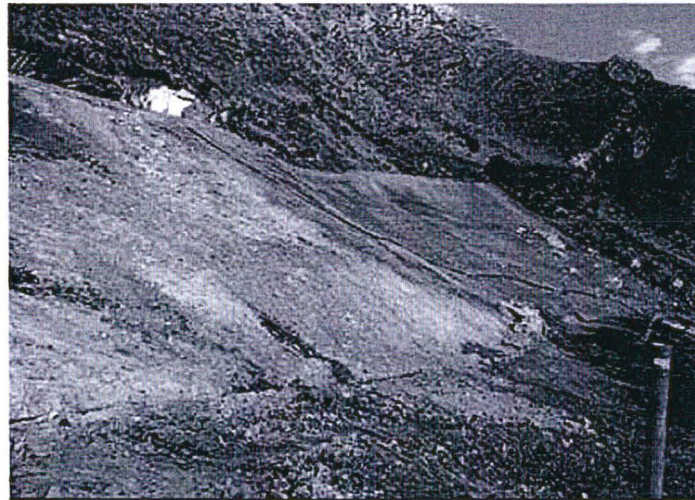
Foto 3: Retiro de desmonte de la base del Botadero HX-2200

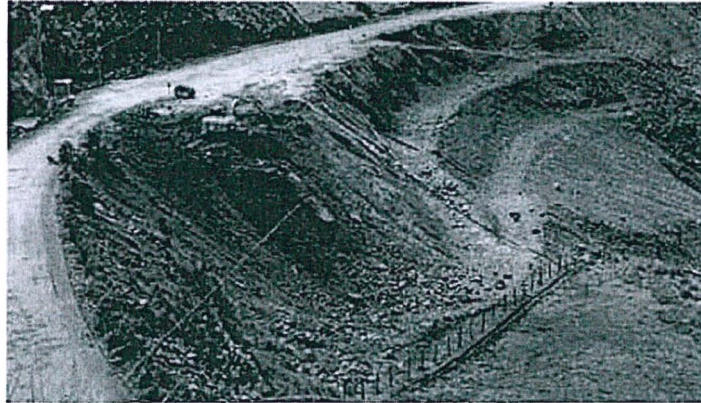
Foto 5: Botadero HX-2400 iniciando el retiro de desmorte

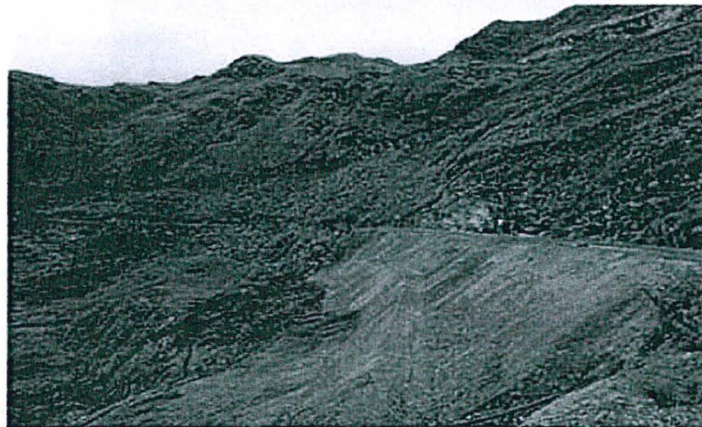
Foto 7: Retiro de desmorte en el Botadero HX-2400

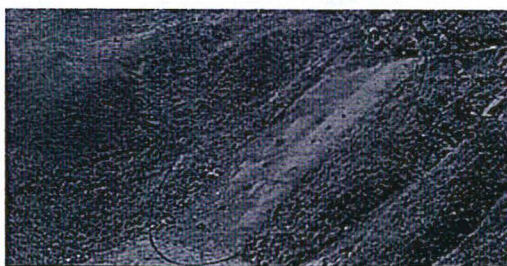
Foto 8: Botadero JPN antes del retiro de desmonte

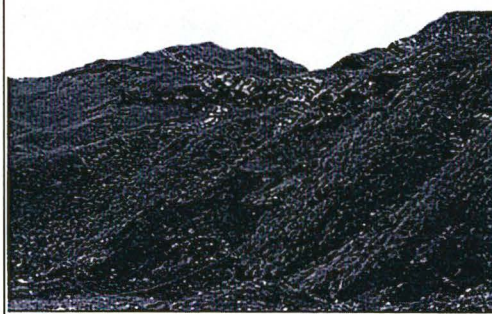
Foto 9: Retiro de desmonte del talud del Botadero JPN
