Resolución Directoral N° 3342-2018-OEFA/DFAI

Expediente N° 1178-2018-OEFA/DFAI/PAS

EXPEDIENTE N° : 1178-2018-OEFA/DFAI/PAS
 ADMINISTRADO : COMPAÑÍA MINERA CHUNGAR S.A.C.¹
 UNIDAD FISCALIZABLE : ALPAMARCA
 UBICACIÓN : DISTRITO SANTA BARBARA DE CARHUACAYAN, PROVINCIA DE YAULI, DEPARTAMENTO JUNIN
 SECTOR : MINERÍA
 MATERIA : RESPONSABILIDAD ADMINISTRATIVA

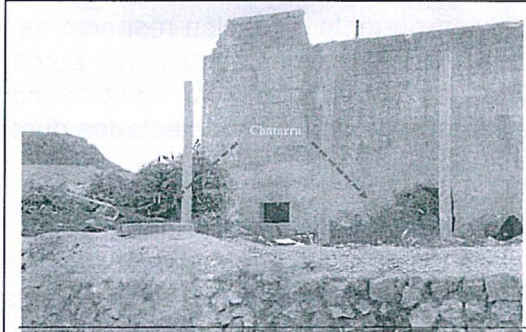
FOTO N° 120: Hallazgo N° 7. Vista del pasivo ambiental 'Toiva - Pasivos TA-03' se observó chatarra y otros residuos dispuestos junto a la tolva. Situada en las coordenadas UTM WGS84 N 8 756916, E 340336

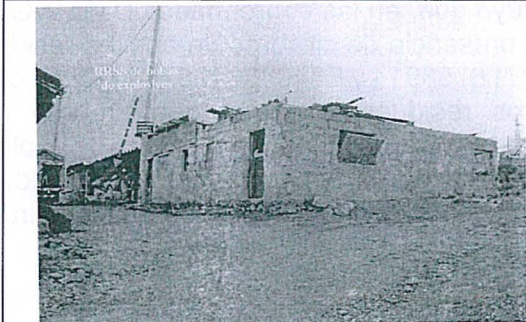
FOTO N° 123: Hallazgo N° 9. Vista del pasivo ambiental 'Campamento - lavaderos CA-02', se observa que una de las habitaciones se utiliza para almacenar residuos de las bolsas de explosivos. Situado en las coordenadas UTM WGS84 N 8 756808, E 340468.

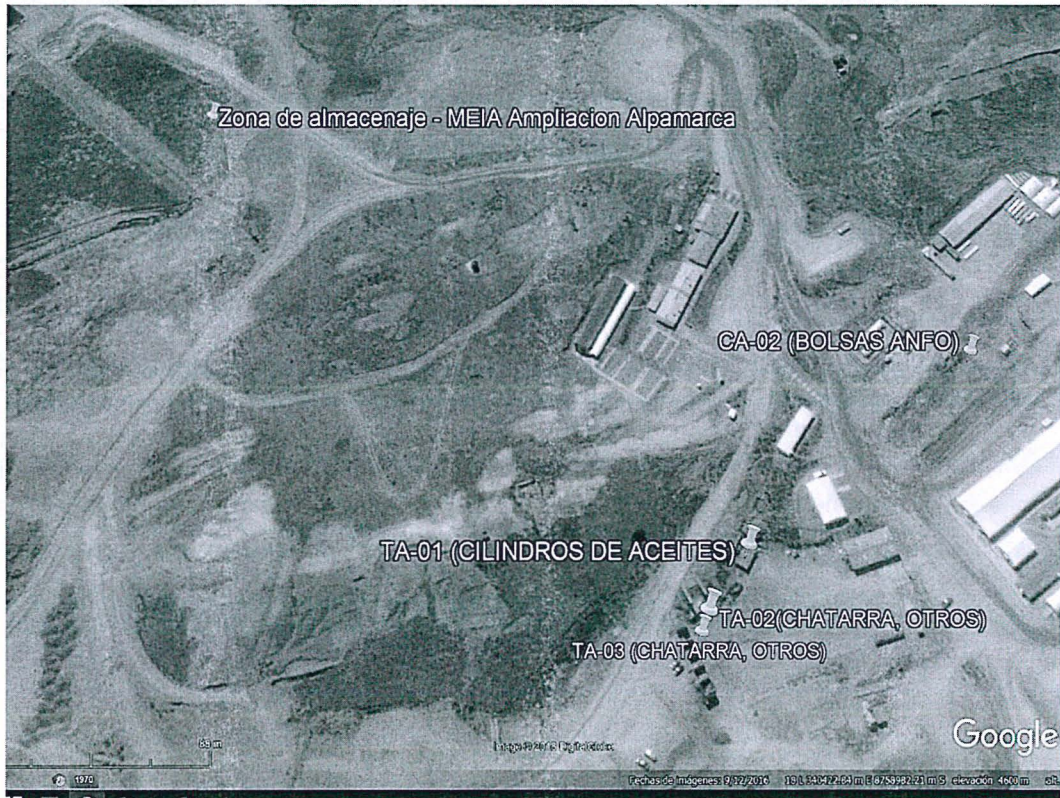
Plano de ubicación respecto de lo contemplado en el instrumento de gestión ambiental vs lo detectado durante la supervisión especial 2016

16. Al respecto, de acuerdo a la ubicación donde se proyectó habilitar el almacén de residuos peligrosos vs los residuos observados en la supervisión, a continuación, se presenta la siguiente imagen:

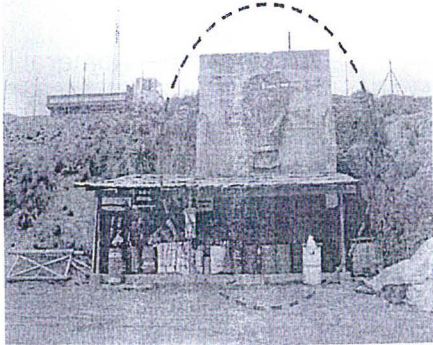
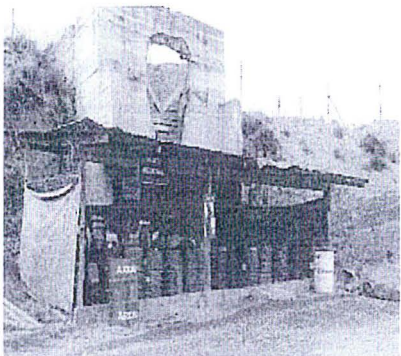
Fotografía de la Supervisión	Fotografía del descargo del administrado

<p>FOTO N° 118: Hallazgo N° 7. Vista del pasivo ambiental 'Tolva - Pasivos TA-01', ubicada junto al punto de acopio de cilindros de aceite residual. Situada en las coordenadas UTM WGS84 N 8 758900, E 340370.</p>

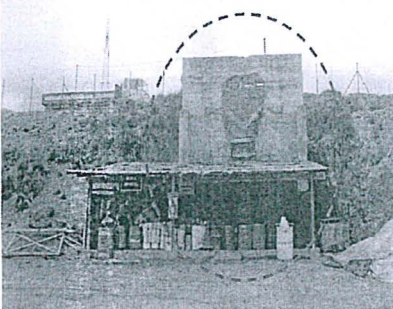
Fotografía de la Supervisión	Fotografía del descargo N.º 86973

E: 3400370, N 8758900, la misma que corresponde al área donde se encontraba emplazada la tolva TA-01, en cuya fachada se encontraban almacenados de manera temporal los cilindros de aceite, apreciándose que, ya no se encuentra en el área, asimismo se observa que la tolva-01 tampoco existe, tal como se aprecia a continuación:

<p>FOTO N° 118: Hallazgo N° 7. Vista del pasivo ambiental "Tolva - Pasivos TA-01", ubicada junto al punto de acopio de cilindros de aceite residual. Situada en las coordenadas UTM WGS84 N 8 758900, E 340370.</p>

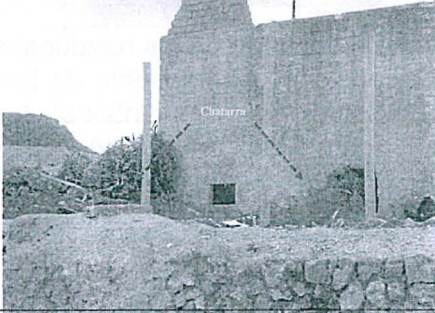
Fotografía de la Supervisión	Fotografía de su escrito de descargos

De igual forma se adjuntó fotografía con la coordenada en UTM WGS 84 E: 340336, N 8758916, la misma que corresponde al área donde se encontraba emplazada la tolva TA-03, en cuya fachada y sobre el suelo se encontraban almacenados de manera temporal chatarra, así como dentro de la citada tolva, tal como se aprecia a continuación:

<p>FOTO N° 120: Hallazgo N° 7. Vista del pasivo ambiental "Tolva - Pasivos TA-03", se observó chatarra y otros residuos dispuestos junto a la tolva. Situada en las coordenadas UTM WGS84 N 8 758916, E 340336</p>

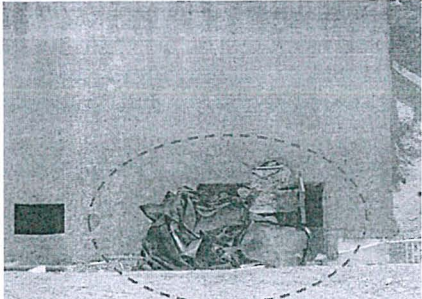
<p>FOTO N° 121: Hallazgo N° 7. Vista del pasivo ambiental "Tolva - Pasivos TA-03", se observó relazos de geomembrana y otros residuos dispuestos junto a la tolva.</p>

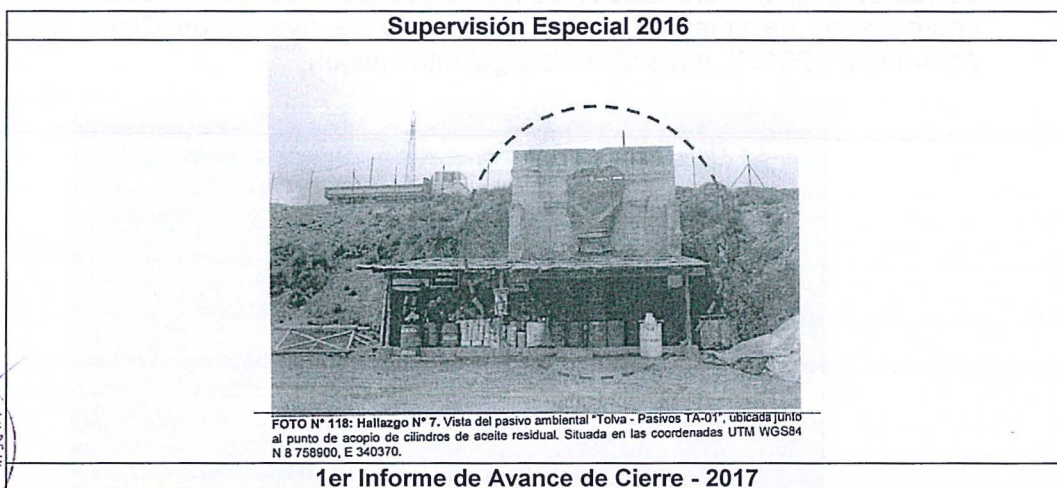
- 36. Asimismo, de la revisión del Informe de Avance de Cierre – I Semestre del 2017³⁶, se observa que la instalación tolva TA-01, donde se encontraron los cilindros de aceite residual en la Supervisión Especial 2016 fue demolida y la zona donde se emplazó fue limpiada y rehabilitada, de acuerdo al cierre progresivo establecido en el Plan de Cierre de Minas Alpamarca y sus modificatorias, como se puede observar a continuación:

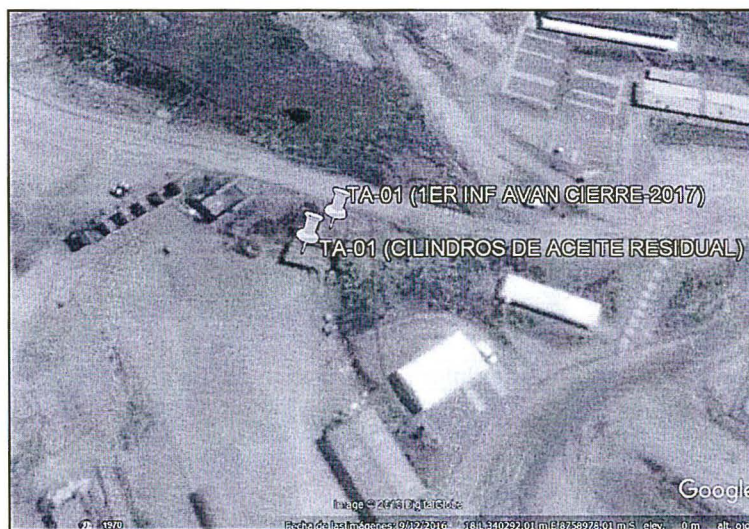
37. Se realizó la georreferenciación de las coordenadas de la instalación TA-01 vs las coordenadas descritas en el Primer Informe de Avance de Cierre de la U.M. Alpamarca - 2017³⁷, teniéndose la siguiente imagen:

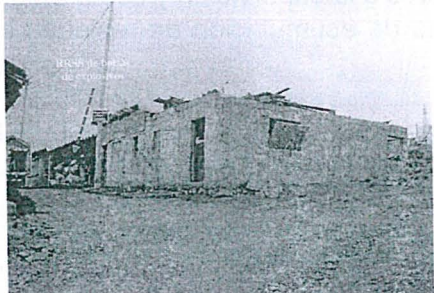
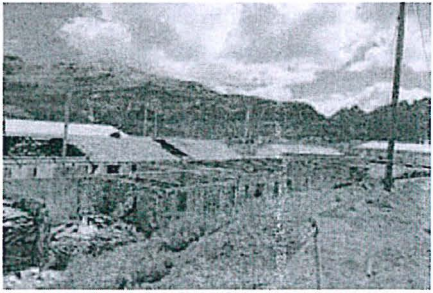
Supervisión Especial 2016	2DO Informe de Avance de Cierre - 2016

- 41. Asimismo, de la revisión del Informe de Avance de Cierre – II Semestre del 2016³⁸, se observa que la instalación campamento CA-02, donde se encontraron las bolsas de ANFO en la Supervisión Especial 2016 fue demolida y la zona donde se emplazó fue limpiada y rehabilitada, de acuerdo al cierre progresivo establecido en el Plan de Cierre de Minas Alpamarca y sus modificatorias, como se puede observar a continuación:

<p>FOTO N° 123: Hallazgo N°9. Vista del pasivo ambiental "Campamento - lavaderos CA-02", se observa que una de las habitaciones se utiliza para almacenar residuos de las bolsas de explosivos. Situado en las coordenadas UTM WGS84 N 8 758808, E 340468.</p>	<p>Antes</p>
