Resolución Directoral N° 3346-2018-OEFA/DFAI

Expediente N° 0698-2018-OEFA/DFAI/PAS

EXPEDIENTE N° : 0698-2018-OEFA/DFAI/PAS
ADMINISTRADO : NEXA RESOURCES ATACOCHA S.A.A. ¹
UNIDAD FISCALIZABLE : SINAYCOCHA Y SANTA ROSA
UBICACIÓN : DISTRITO DE COMAS, PROVINCIA DE
CONCEPCIÓN Y DEPARTAMENTO DE JUNIN
SECTOR : MINERÍA
MATERIAS : COMPROMISOS AMBIENTALES
RESPONSABILIDAD ADMINISTRATIVA
MEDIDA CORRECTIVA

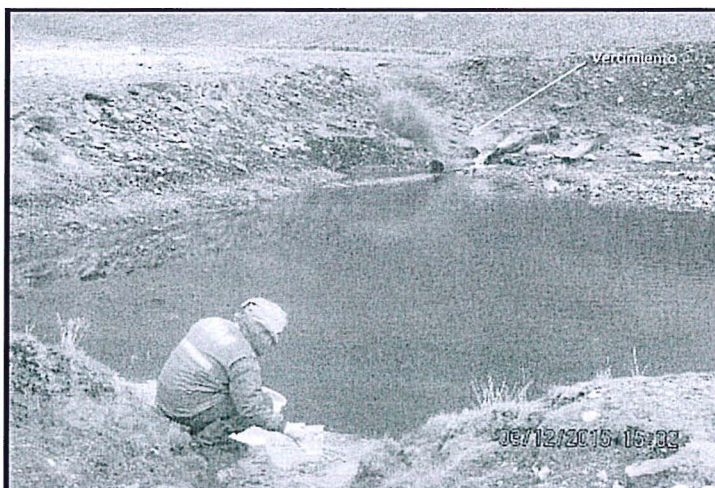
Imágenes de la descarga verificada en campo

15. De las imágenes anteriores se advierte que el administrado realizó descargas de agua a través de tuberías provenientes de los componentes que fueron implementados por la actividad minera (sistema de subdrenaje del depósito de relaves Sinaycocha II y de la Bocamina Vergel Nivel 4175). Así, por un lado se verifica que el agua era vertida al suelo y por otro lado, se realizaba la descarga en pozas que no contaban con ninguna instalación que evite el contacto con el suelo natural ni con los posibles cuerpos de agua aledaños.

16. Cabe acotar que estas descargas eran efectuadas al ambiente sin que el administrado adopte ninguna medida que permita evitar un impacto negativo, pudiendo generar la alteración de la calidad del suelo, agua y flora cercana al lugar del incumplimiento, dado que el origen de los vertimientos son componentes mineros donde se ha tenido contacto con elementos metálicos.

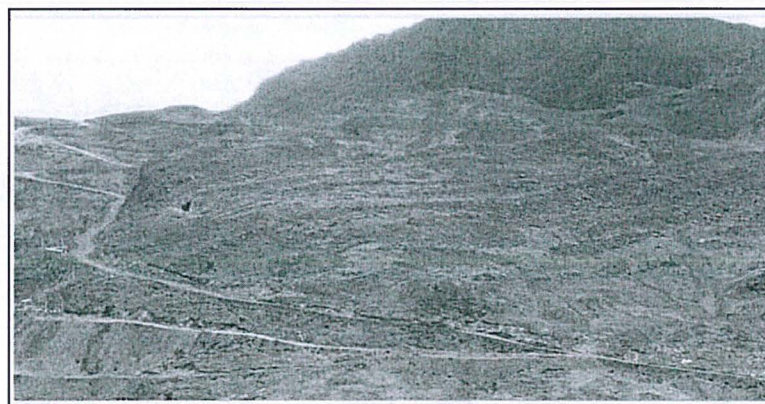
Fotografías presentada por el administrado

78. Respecto al almacén de residuos, el administrado únicamente presentó una fotografía en el Escrito de descargos N° 1, con la finalidad de sustentar que ha retirado los materiales que albergaba este componente. Sin embargo, como se ha señalado en el apartado del análisis de los descargos de la presente Resolución, este medio probatorio no se encuentra georreferenciada y no se advierte el alegado retiro de material, para un mayor detalle se muestra a continuación:

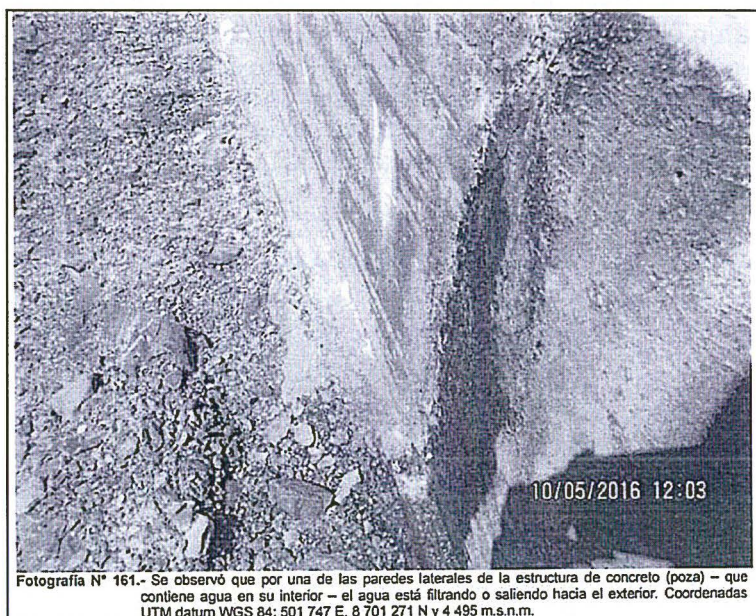
Poza de concreto con agua

sido cerrado y además, presentaba fisuras que permitían la filtración del agua. Este hecho se constata en las siguientes imágenes:
