Organismo de
Evaluación y
Fiscalización Ambiental

Resolución Directoral N° 3359 -2018-OEFA/DFAI

EXPEDIENTE N° : 1322-2018-OEFA/DFAI/PAS
ADMINISTRADO : VERDE RESOURCES S.A.C.
UNIDAD FISCALIZABLE : ANTABAMBA
UBICACIÓN : DISTRITOS DE COTARUSE Y JUAN ESPINOZA
MEDRANO, PROVINCIAS DE AYMARAES Y
ANTABAMBA, DEPARTAMENTO DE APURIMAC
SECTOR : MINERÍA
MATERIA : COMPROMISOS AMBIENTALES
RESPONSABILIDAD ADMINISTRATIVA

III.1. **Hecho imputado N° 1: El titular minero no realizó el cierre de la plataforma PT-14 ubicado en las coordenadas WGS-84 N 8398826, E 715799, incumpliendo lo establecido en su instrumento de gestión ambiental**

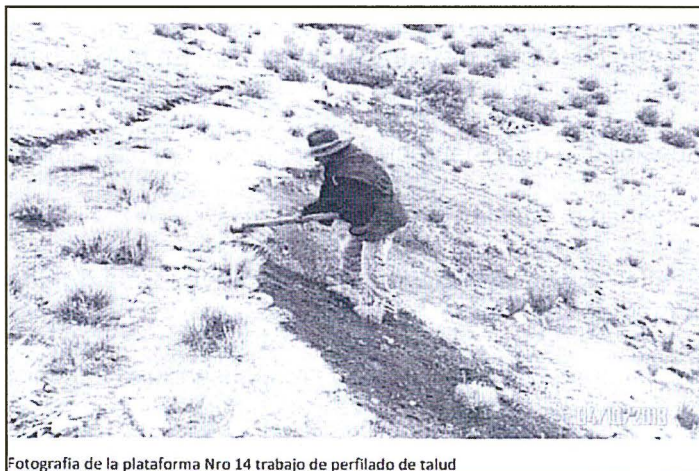
Fotografía de la plataforma Nro 14 trabajo de perfilado de talud

55. Asimismo, se habría realizado acciones como: (i) el rasgado de esta superficie para reducir la solidificación y favorecer la infiltración, (ii) nivelación del área de exploración (plataforma de perforación) y (iii) revegetación; con dichas acciones habría cumplido su compromiso, no ameritando el dictado de una medida correctiva, al no advertirse efectos negativos por corregir.

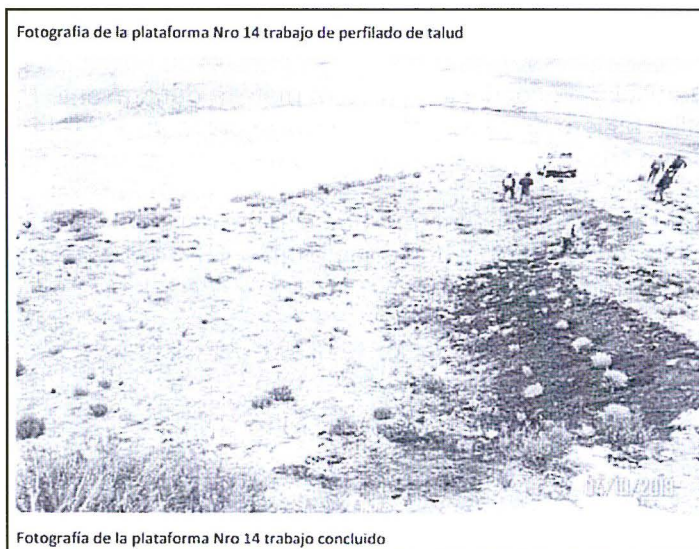
Fotografía de la plataforma Nro 14 trabajo concluido
