EXPEDIENTE N° : 1523-2018-OEFA/DFSAI/PAS
 ADMINISTRADO : FRESNILLO PERÚ S.A.C.
 UNIDAD FISCALIZABLE : CAUTIVAS
 UBICACIÓN : DISTRITO DE CARABAMBA, PROVINCIA DE JULCÁN, DEPARTAMENTO DE LA LIBERTAD
 SECTOR : MINERÍA
 MATERIAS : COMPROMISO AMBIENTAL
 RESPONSABILIDAD ADMINISTRATIVA
 REGISTRO DE ACTOS ADMINISTRATIVOS

III.1. Hecho imputado N° 1: Fresnillo no ejecutó las medidas de cierre en las plataformas PLT-10 y PLT-14 en cuanto al perfilado de taludes y revegetación, incumpliendo lo establecido en su instrumento de gestión ambiental

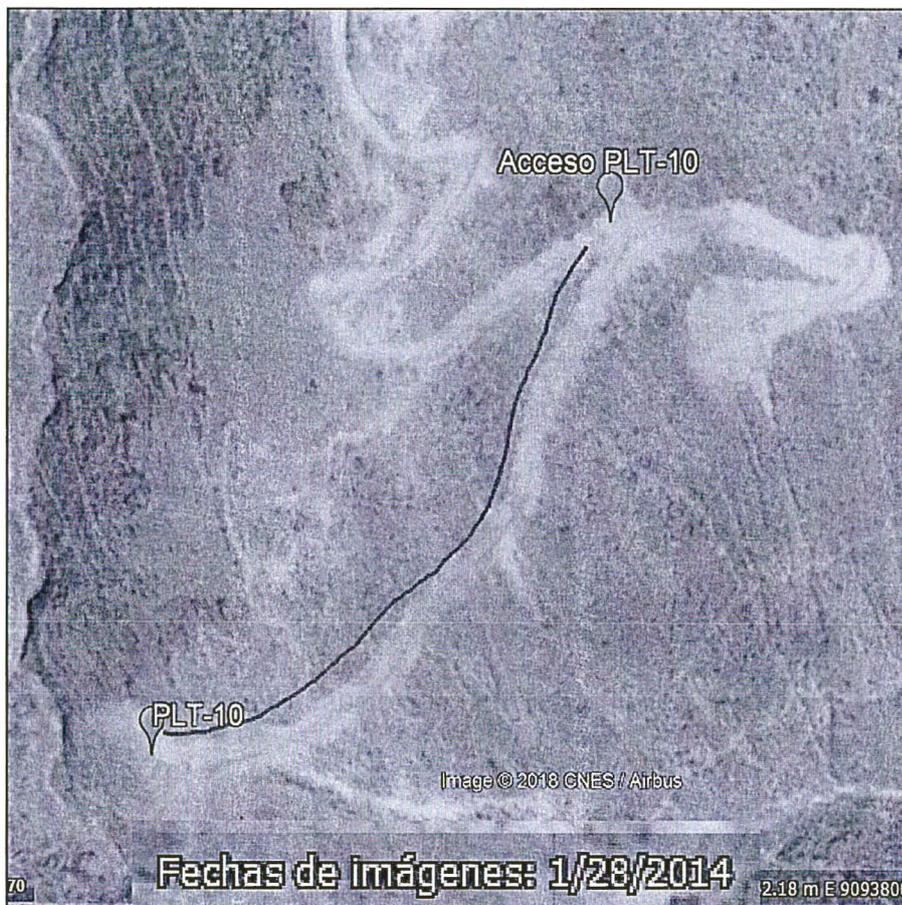
Acceso a la plataforma PLT-10

(Imágenes del 28/01/2014 - antes del periodo de la supuesta ejecución de medidas de cierre)

Fuente: Google Earth

46. Por lo tanto, en el supuesto de que el administrado hubiera realizado medidas de cierre en dicho acceso entre el 2 de mayo y 1 de julio de 2014, estas deberían evidenciarse en la imagen satelital correspondiente al 15 de setiembre de 2014 (2 meses después a la supuesta ejecución de actividades de cierre), lo cual no se observa. Por el contrario, se observa que el acceso se mantiene en las mismas condiciones que el 28 de enero de 2014. En tal sentido, lo señalado por el titular minero en este extremo queda desvirtuado.

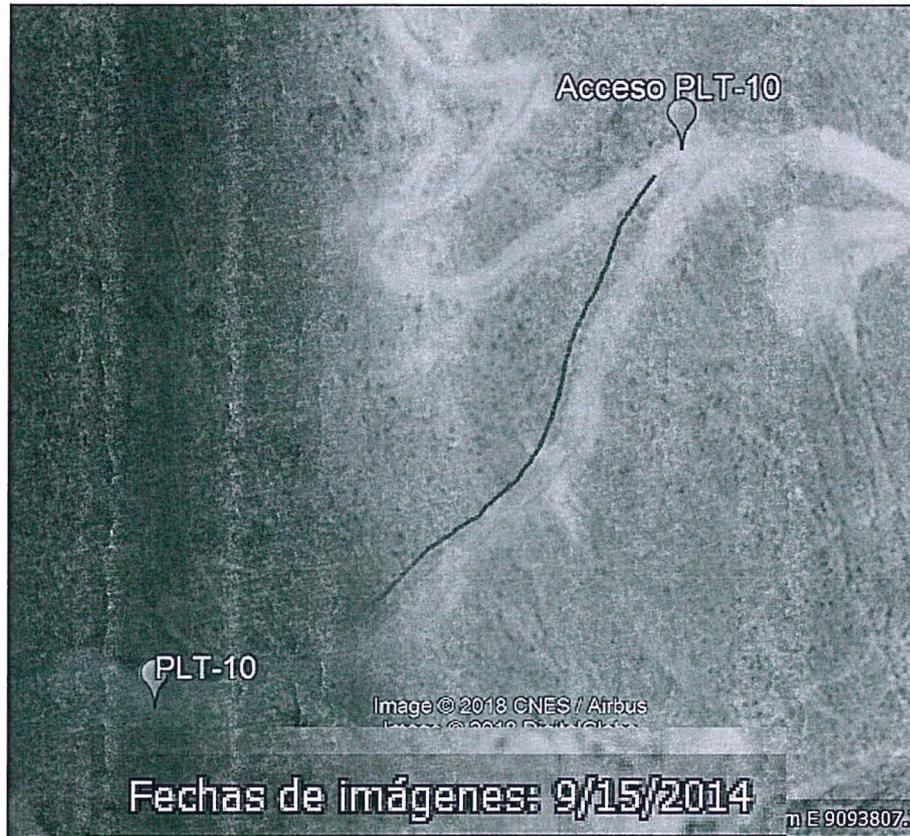
Acceso a la plataforma PLT-10
(Imágenes del 15/09/2014 – dos meses después del periodo de la supuesta ejecución de medidas de cierre)

Fuente: Google Earth

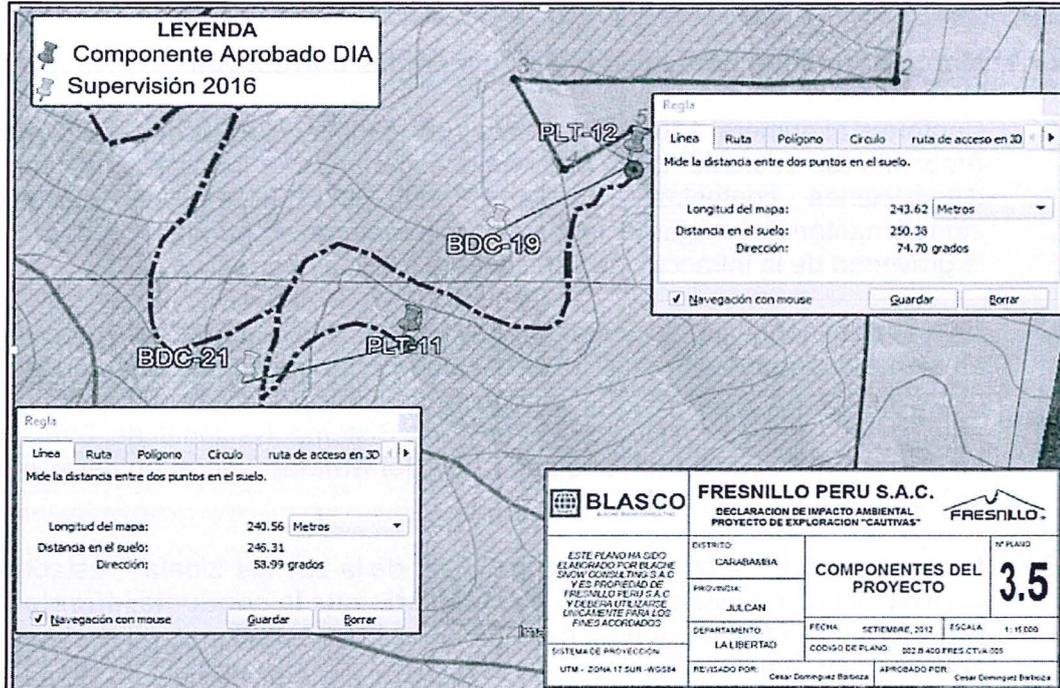
Plataformas detectadas en campo y plataformas de la DIA Cautivas

Fuente: DIA Cautivas

58. Asimismo, es importante mencionar que, en la DIA Cautivas, las plataformas a las que se refiere el administrado fueron denominadas como "PLT-11" y "PLT-12", donde se ejecutarían los sondajes "I" y "J". En tal sentido, no se evidencia que el administrado haya declarado ejecutar plataformas con código de sondaje "BDC-19" y "BDC-21", tal como se evidenció en campo; por lo que no se requiere demostrar la existencia de veintidós (22) plataformas para acreditar la comisión de la infracción.
