Ministerio
del AmbienteOrganismo de
Evaluación y
Fiscalización AmbientalResolución Directoral N° 2367-2018-OEFA/DFAI
Expediente N° 1590-2018-OEFA/DFAI/PAS

EXPEDIENTE N° : 1590-2018-OEFA/DFAI/PAS
 ADMINISTRADO : STATKRAFT PERU S.A.¹
 UNIDAD FISCALIZABLE : LAGUNA HUISCA HUISCA - CENTRAL
 HIDROELÉCTRICA MISAPUQUIO
 UBICACIÓN : DISTRITO DE CAYARANI, PROVINCIA DE
 CONDESUYOS Y DEPARTAMENTO DE
 AREQUIPA
 SECTOR : ELECTRICIDAD
 MATERIAS : RESPONSABILIDAD ADMINISTRATIVA CON
 MEDIDA CORRECTIVA

III.1. **Único hecho imputado: Statkraft no consideró los impactos negativos de su actividad, generando pérdida de vegetación y erosión de los bordes de la laguna Huisca Huisca; producto del aumento del nivel del embalse en la referida laguna.**

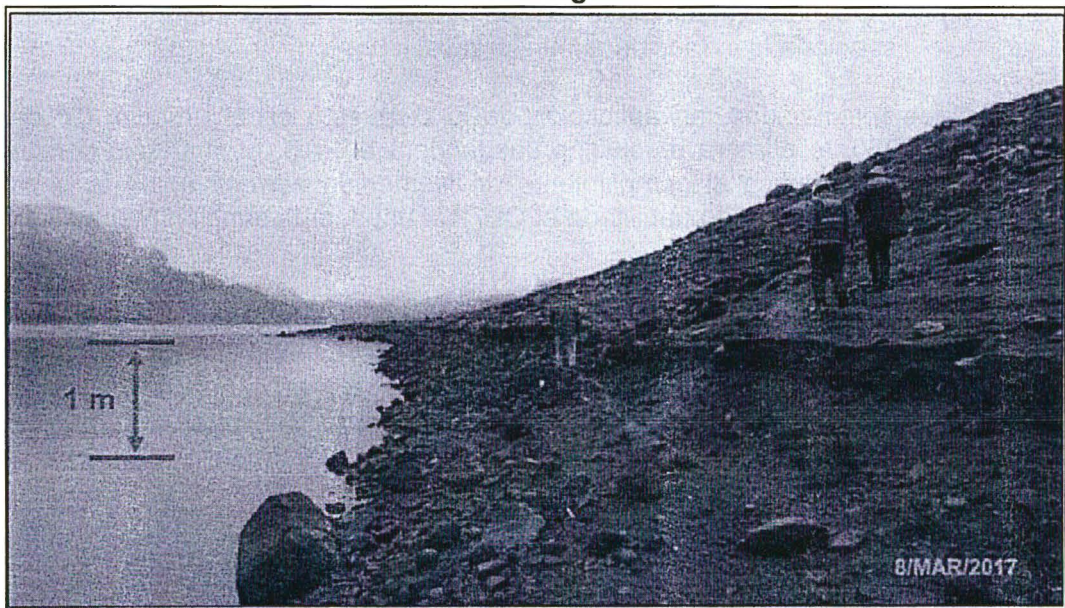
Fuente: Fotografía N°9 del Informe de Supervisión N° 716-2017-OEFA/DS-ELE

- 17. En la Supervisión Especial 2017 se observó pastizales afectados y erosión de terreno en la ribera de la laguna Huisca Huisca (zona referida como Sasahuinto). La pérdida de cobertura vegetal y erosión de suelo presenta un ancho variable que va desde los 3 metros hasta los 8 metros. Asimismo, la altura de sobre embalsamiento de la laguna según la Dirección de Supervisión es de aproximadamente 1m¹⁵, tal como se muestra la fotografía N°9 del Informe de Supervisión a continuación:

Altura de afectación en laguna Huisca Huisca

- 18. De esta forma, el área afectada sería aproximadamente de 10,000 m2 ya que la longitud de esta afectación va desde el extremo de la presa Huisca Huisca, hasta al menos el límite de los terrenos de la denunciante, alrededor de 2 km.
