EXPEDIENTE N° : 0804-2018-OEFA/DFAI/PAS
 ADMINISTRADO : COMPAÑÍA MINERA ANTAPACCAY S.A.¹
 UNIDAD FISCALIZABLE : ANTAPACCAY - EXPANSIÓN TINTAYA
 UBICACIÓN : DISTRITO Y PROVINCIA DE ESPINAR
 DEPARTAMENTO DE CUSCO
 SECTOR : MINERÍA
 MATERIAS : COMPROMISOS AMBIENTALES

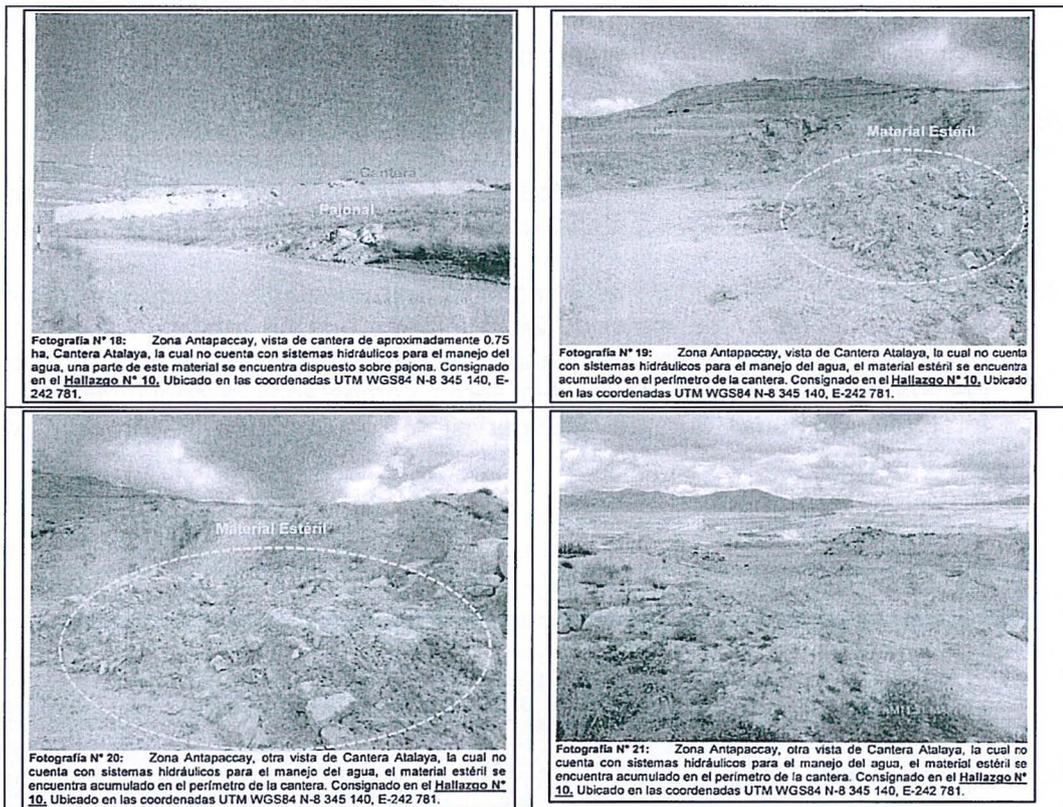
33. De conformidad con lo consignado en el Informe Técnico Acusatorio, la Dirección de Supervisión constató durante la Supervisión Regular 2015 que el administrado viene explotando por el método de tajo la cantera Atalaya (Cantera 3), apreciándose además material estéril depositado en el interior de la referida cantera y su perímetro, el mismo que en algunos casos se encuentra cubriendo la vegetación²⁷. Lo verificado por la Dirección de Supervisión se sustenta en el Hallazgo N° 10 del Acta de Supervisión²⁸ y las Fotografías de la N° 18 a la 22 del Anexo N° 7 (Panel Fotográfico) del Informe Preliminar de Supervisión Directa N° 576-2016-OEFA/DS-MIN²⁹, según se muestra a continuación:

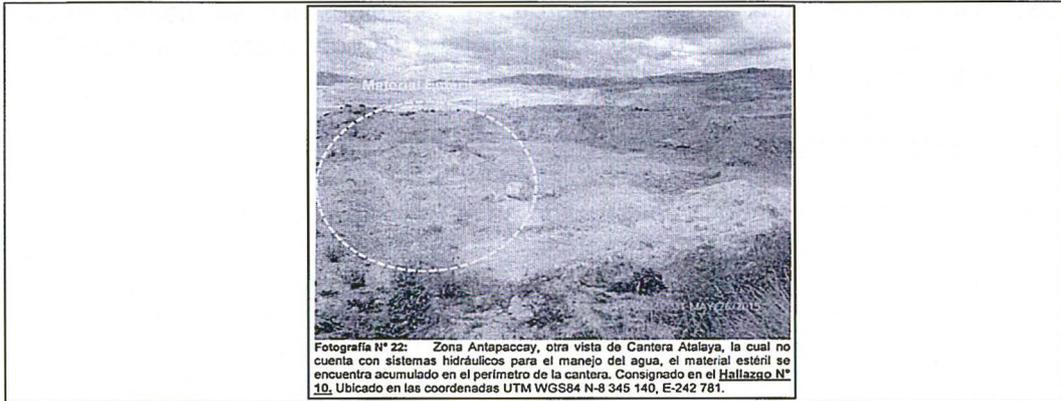
Fuente: Informe de Supervisión

- 34. Cabe precisar que de acuerdo a lo indicado en el Informe Técnico Acusatorio³⁰, la Cantera 3 se encuentra dentro del área de la huella del Tajo Sur, por lo que el material estéril observado durante la Supervisión Regular 2015 corresponde a material extraído de la parte superior del mencionado tajo.

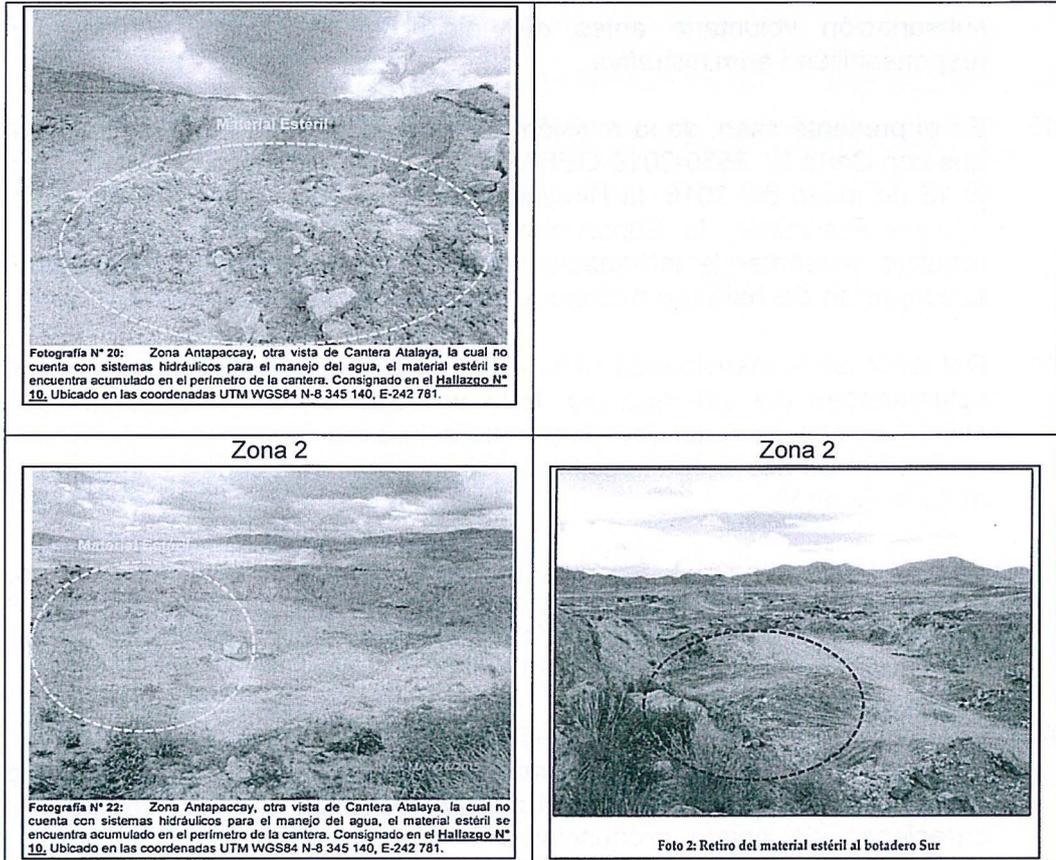
- 37. De la revisión de las imágenes precedentes, se concluye que el administrado realizó el retiro del material estéril que se encontró acumulado en dos zonas del área de la Cantera 3 durante la Supervisión Regular 2015 hacia el botadero Sur.

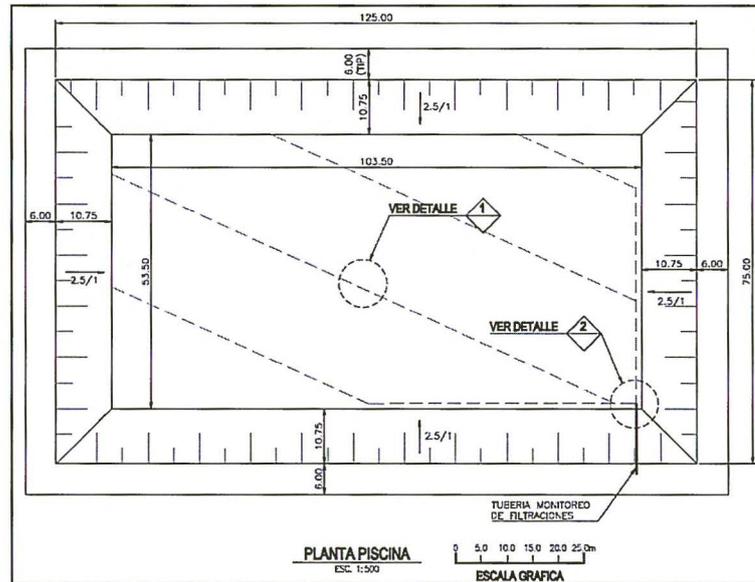
**Extracto Plano XST08038-HE-220-0
EIA Antapaccay – Expansión Tintaya**

- 48. En esa línea, de acuerdo a lo establecido en el EIA Antapaccay – Expansión Tintaya, la piscina de acumulación de aguas de contacto tiene las siguientes características técnicas:

- 49. De acuerdo al compromiso y planos mencionados anteriormente, se desprende que la piscina para la acumulación de drenaje del botadero Sur debe contar con una capacidad de 44000 m³ para el almacenamiento del agua de contacto proveniente del botadero Sur.
- 50. Del mismo modo, en la figura B1.2-1 denominada “Instalaciones del Proyecto Antapaccay - Expansión Tintaya al Final de Etapa de Operación” el EIA Antapaccay - Expansión Tintaya se establece la ubicación aproximada de la piscina para la acumulación de drenaje del botadero Sur en las coordenadas UTM WGS84: E 245542 N 8345023, según se muestra a continuación:

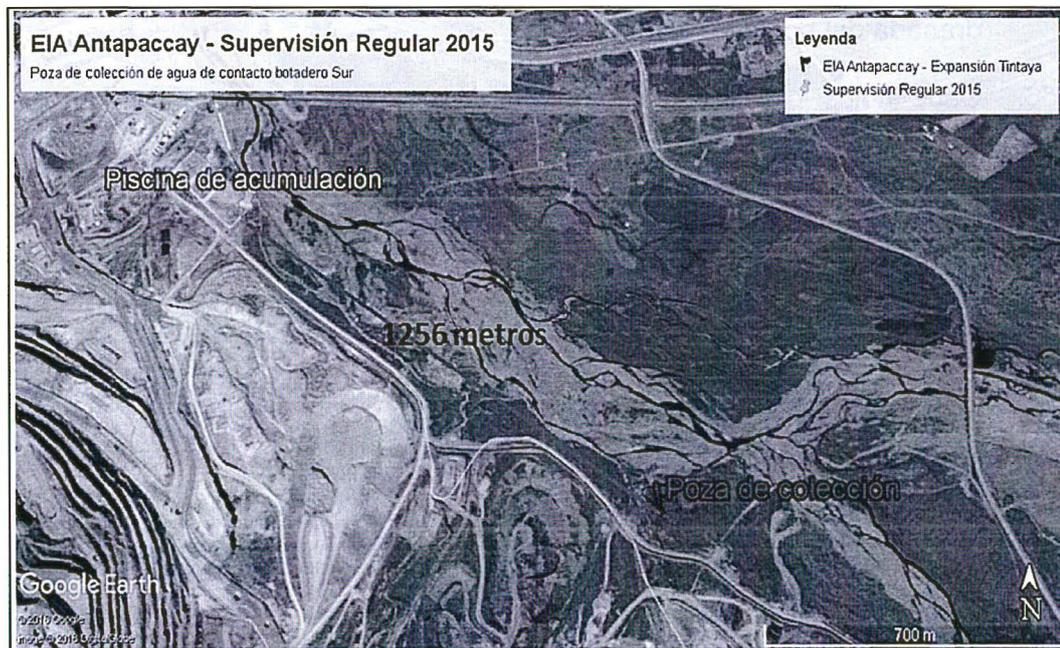
- 60. Como se advierte del cuadro precedente, la poza de acumulación de drenajes del tajo Sur y botadero Sur detectada durante la Supervisión Regular 2015 no corresponde al componente aprobado mediante el EIA Antapaccay - Expansión Tintaya denominado piscina de acumulación de drenajes del botadero sur en tanto no se encuentra instalada en la ubicación aprobada en el mencionado instrumento de gestión ambiental, de acuerdo al EIA Antapaccay - Expansión Tintaya en las coordenadas UTM WGS84: E 245542 N 8345023.
- 61. Cabe precisar que existe una distancia de 1256 metros entre la ubicación del componente aprobado en el EIA Antapaccay - Expansión Tintaya y el componente detectado durante la Supervisión Regular 2015, tal como se muestra en la siguiente imagen:

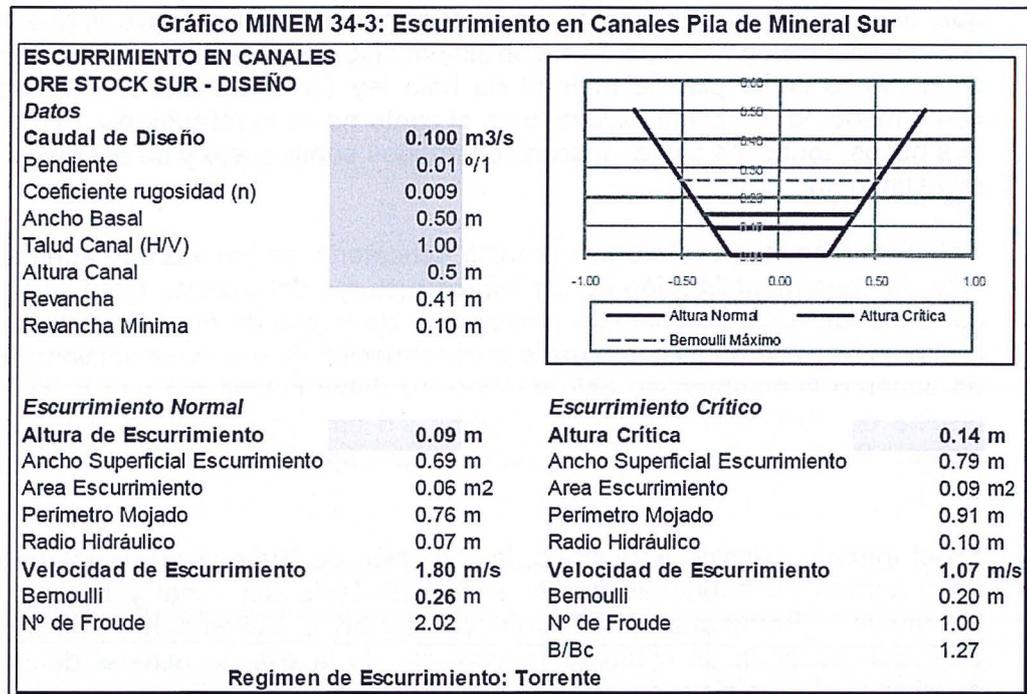
71. Asimismo, en la Absolución de la Observación N° 34 del EIA Antapaccay - Expansión Tintaya⁴⁴, se estableció que el agua de contacto proveniente del Ore Stock Sur sería conducida y descargada en una piscina impermeabilizada en base a geotextil o geomembranas, la cual se ubica a un costado del Ore Stock Sur y tendrá una capacidad de 10 000 m³.
72. De acuerdo a los compromisos citados anteriormente, se desprende que el agua de subdrenaje y agua de escurrimiento superficial que entra en contacto con el Ore Stock Sur (pila de mineral de baja ley), debe ser conducida a través de canales revestidos con geomembrana, que a su vez deben ser descargados en una poza revestida con geo-sintéticos (geotextil y geomembrana) con una capacidad de almacenamiento de 10 000 m³.

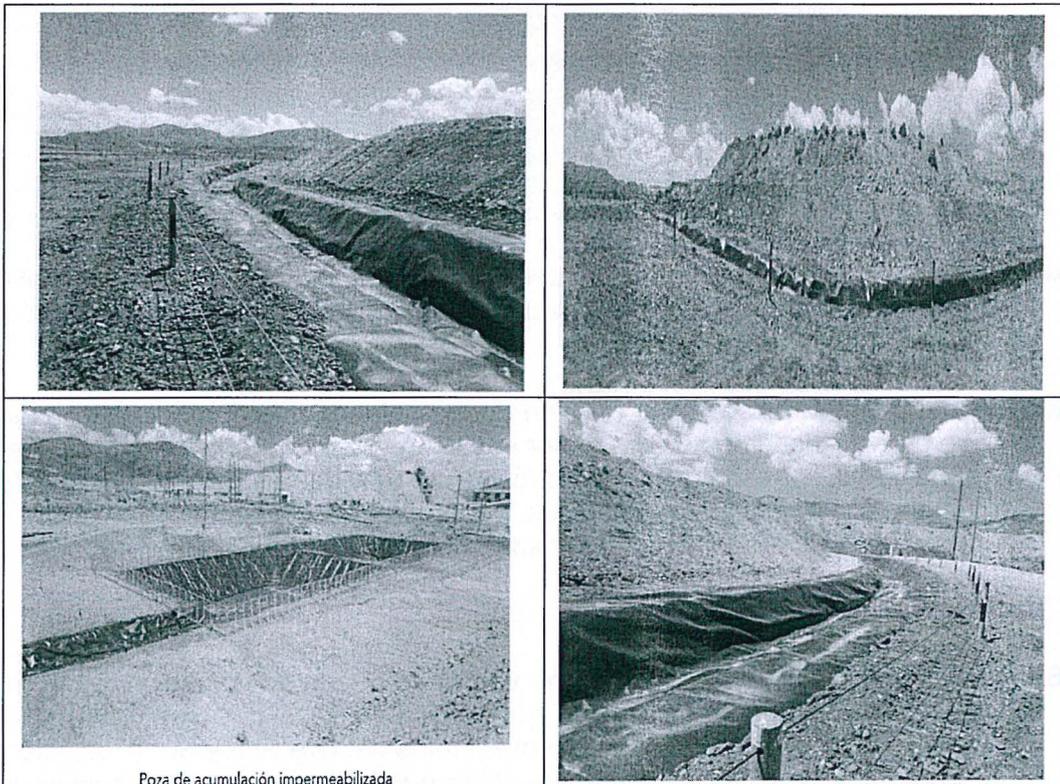
79. Al respecto, mediante escrito con registro N° 007677 del 26 de enero de 2016, el administrado presentó el Informe de Aclaración de Hallazgos, entre otros, respecto a las acciones realizadas en torno al Hallazgo N° 12 materia de análisis, informando que realizó la impermeabilización con geomembrana del canal excavado en el contorno del stock pile y la poza que conforma el sistema hidráulico para la colección de agua de contacto de la pila de mineral de baja ley (Poza Lichimayo), conforme se puede apreciar en las siguientes fotografías:

80. Cabe precisar que si bien el administrado mediante el escrito con registro N° 007677, acredita la corrección de la conducta infractora en el extremo referido a la no impermeabilización del canal y la poza que conforma el sistema hidráulico de aguas de contacto provenientes del Ore Stock Sur (Poza Lichimayo – Fotografía N° 47), mediante el mencionado escrito no se presenta información respecto a acciones desarrolladas para corregir la conducta infractora en el extremo referido a la implementación de una poza adicional, de paso excavada sobre el suelo, no autorizada como parte del mencionado sistema, incumplimiento que se sustenta en la fotografía N° 44 del del Anexo N° 7 (Panel Fotográfico) del Informe Preliminar de Supervisión Directa N° 576-2016-OEFA/DS-MIN, la cual se muestra a continuación:

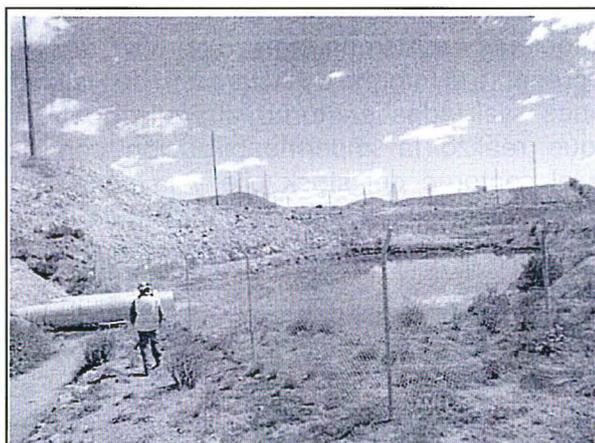
Fotografía N° 44: Zona Antapaccay, poza excavada en tierra que colecta el agua proveniente de la alcantarilla y canal de coronación del stock pile.

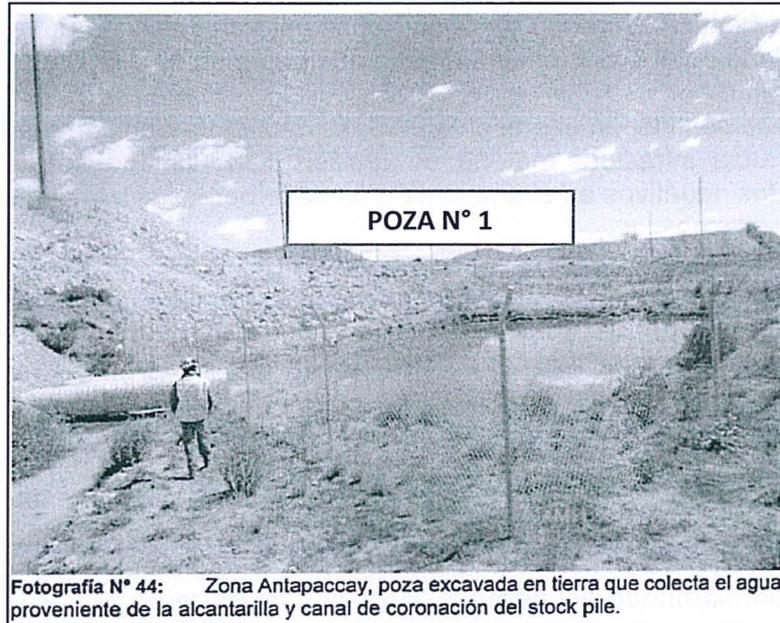
Fotografía N° 44: Zona Antapaccay, poza excavada en tierra que colecta el agua proveniente de la alcantarilla y canal de coronación del stock pile.

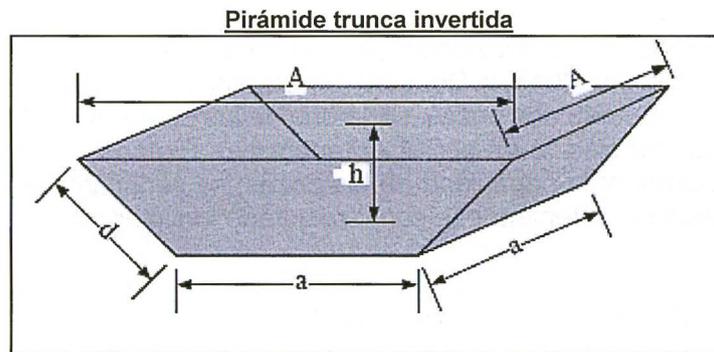
113. No obstante, de la revisión de las fotografías que sustentan el presente hallazgo, así como de las características de ingeniería propias de las pozas materia de análisis, estas presentan un diseño de una pirámide trunca invertida, la cual presenta la siguiente forma⁵⁸:

114. Para el cálculo del volumen de dicha infraestructura con geometría de pirámide trunca invertida responde a que se debe considerar los siguientes aspectos:

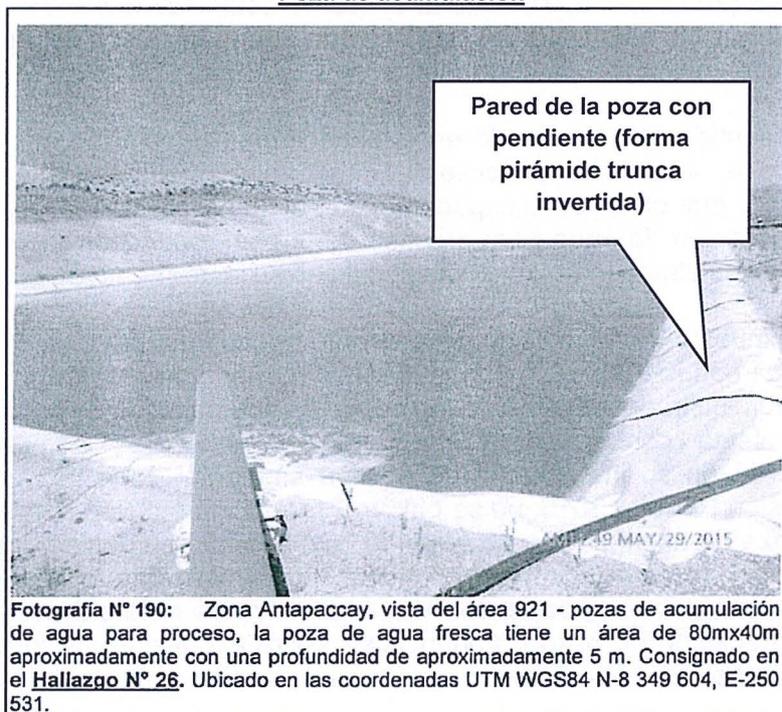
Poza de acumulación

117. En la misma línea, cabe indicar que de la revisión de las fotografías que sustentan el presente hallazgo, se advierte que las paredes que conforman la poza de acumulación presentan pendiente; es decir, que las pozas de acumulación presentan una figura de una pirámide trunca invertida, conforme se evidencia en la siguiente fotografía:

118. En consecuencia, en este caso, para calcular o comprobar cualquier posible exceso de volumen implementado respecto a lo aprobado en EIA Antapaccay - Expansión Tintaya, se debe contar con las respectivas dimensiones de una pirámide trunca invertida.

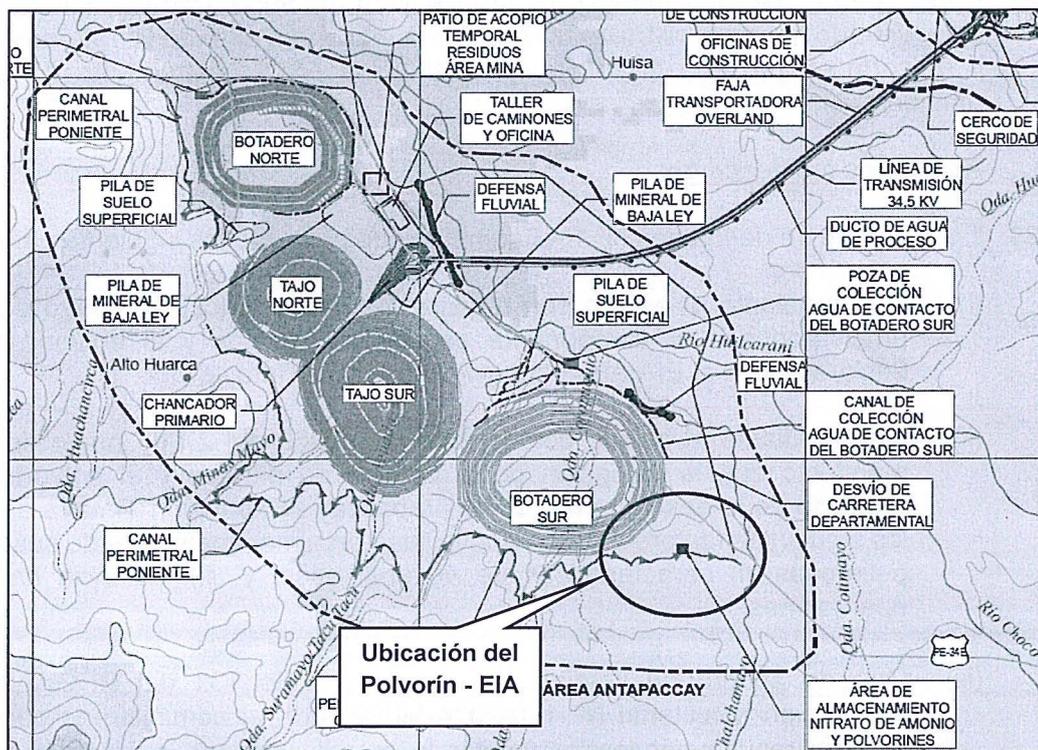
Extracto de la figura B1.2-1 - EIA Antapaccay – Expansión Tintaya

127. Asimismo, de la revisión de los planos que forman parte del EIA Antapaccay – Expansión Tintaya, se advierte que en la Figura B1.2-1 referida a las “Instalaciones del Proyecto Antapaccay – Expansión Tintaya al Final de Etapa de Operación”, se muestra la ubicación del Área de Almacenamiento de Nitrato de Amonio y Polvorines, de acuerdo al siguiente detalle:

128. Del compromiso citado anteriormente y del plano presentado, se desprende que se contempló la construcción de un área para el almacenamiento de explosivos denominada “Área de Almacenamiento de Nitrato de Amonio y Polvorines” y a su vez para el almacenamiento de nitrato de amonio, cuya instalación debería ubicarse al sureste del tajo Sur y del botadero de desmonte Sur, de acuerdo a la Figura B1.2-1, aproximadamente en las coordenadas UTM WGS84 N8343076, E246717.

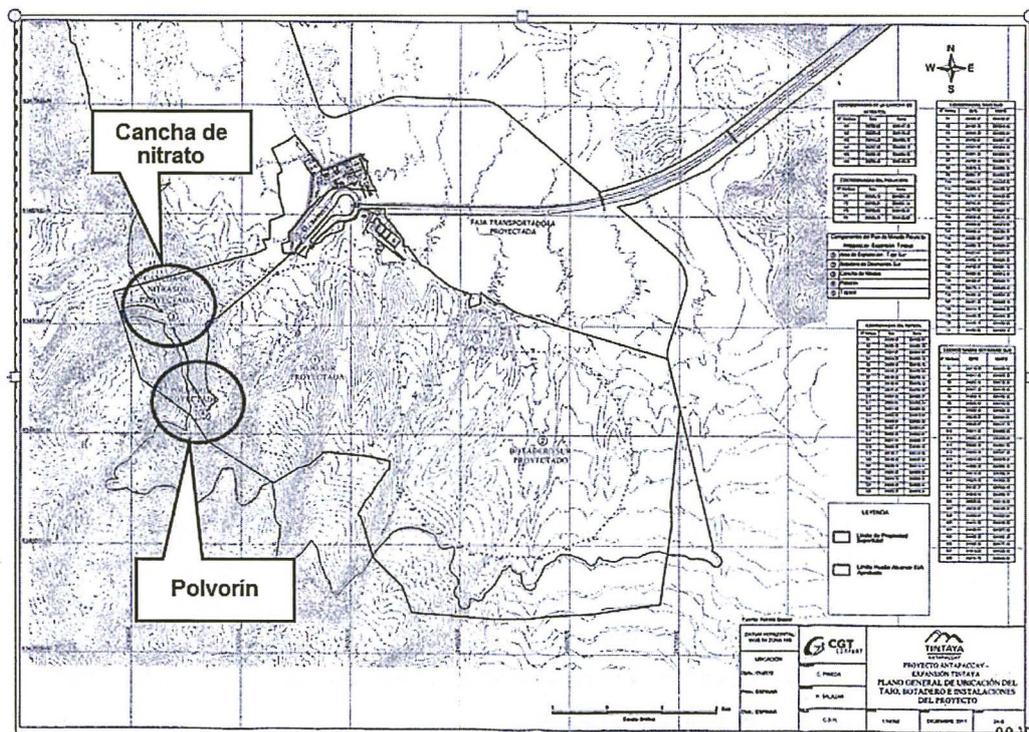
(xiii) A continuación, se muestra la Lámina N° 2A-B, mediante la cual el administrado brinda información a la Dirección General de Minería respecto de la ubicación de la cancha de nitratos y polvorín, según se muestra a continuación:

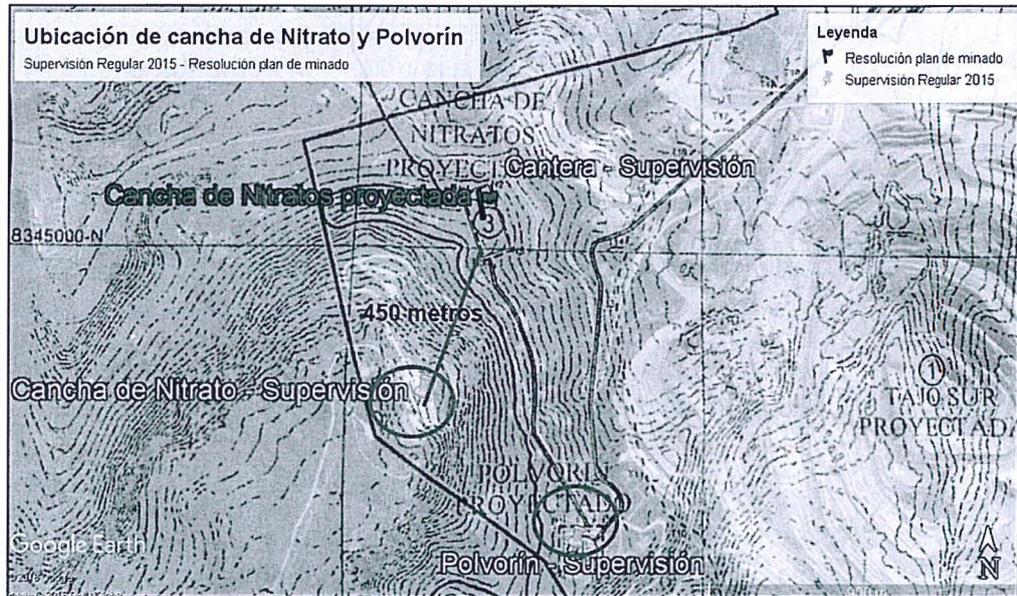
Ubicación de la Cancha de Nitrato y Polvorín

- (xiv) Asimismo, a continuación se muestra el resultado de la superposición realizada de la Lamina N° 2A-B con la imagen del área del hallazgo de Google Earth:

- (xv) De la revisión de la imagen precedente, se concluye que: i) la ubicación informada por el administrado a la Dirección General de Minería del polvorín en el marco de la aprobación del Plan de Minado coincide con el área donde se verificó el mencionado componente durante la Supervisión Regular 2015; y, (ii) la ubicación informada por el administrado a la Dirección General de Minería de la cancha de nitratos en el marco de la aprobación del Plan de Minado no coincide con el área donde se verificó el mencionado componente durante la Supervisión Regular 2015.
- (xvi) Para mayor detalle, a continuación, se muestra la ubicación de los componentes materia de análisis de acuerdo al EIA Antapaccay - Expansión Tintaya, Plan de Minado (Lámina N° 2A-B) y la Supervisión Regular 2015:

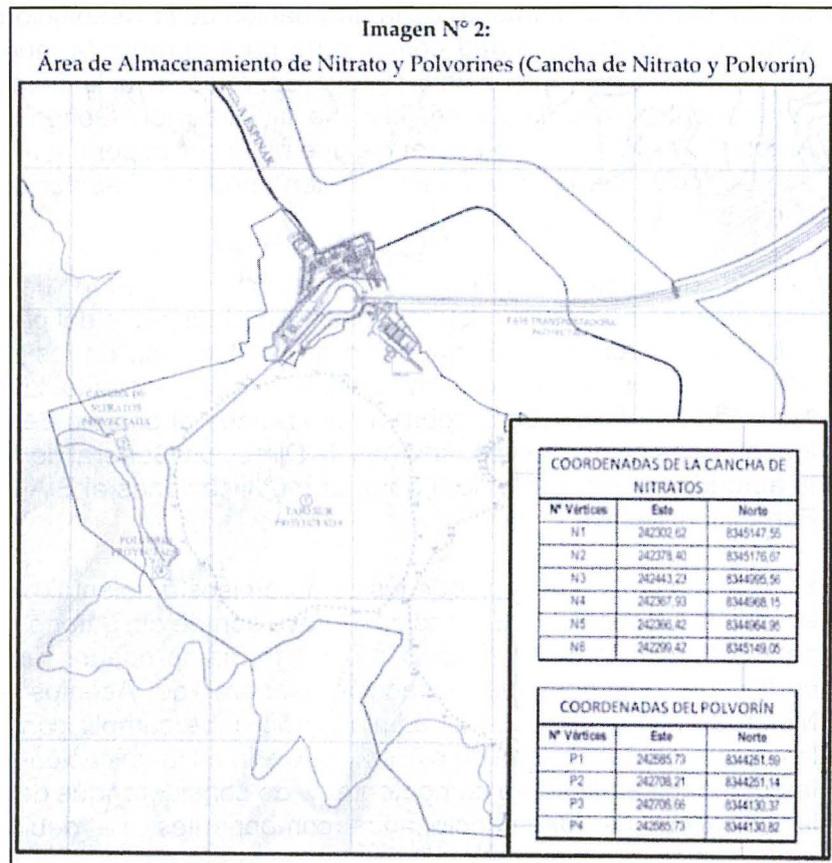
136. Por otra parte, el administrado mediante el escrito de descargos complementario N° 2, presenta imagen denominada "Imagen N° 2", mediante la cual se muestra el "Área de Almacenamiento de Nitrato y Polvorines" del plano de componentes considerados en la Resolución Directoral N° 036-2012-MEM-DGM (Resolución de Plan de Minado), la cual se muestra a continuación:

137. Al respecto, como se ha analizado anteriormente, cabe reiterar que las ubicaciones informadas por el administrado de los componentes materia de análisis en el marco del procedimiento de aprobación del plan de minado no guardan relación con las ubicaciones aprobadas en el EIA Antapaccay - Expansión Tintaya.

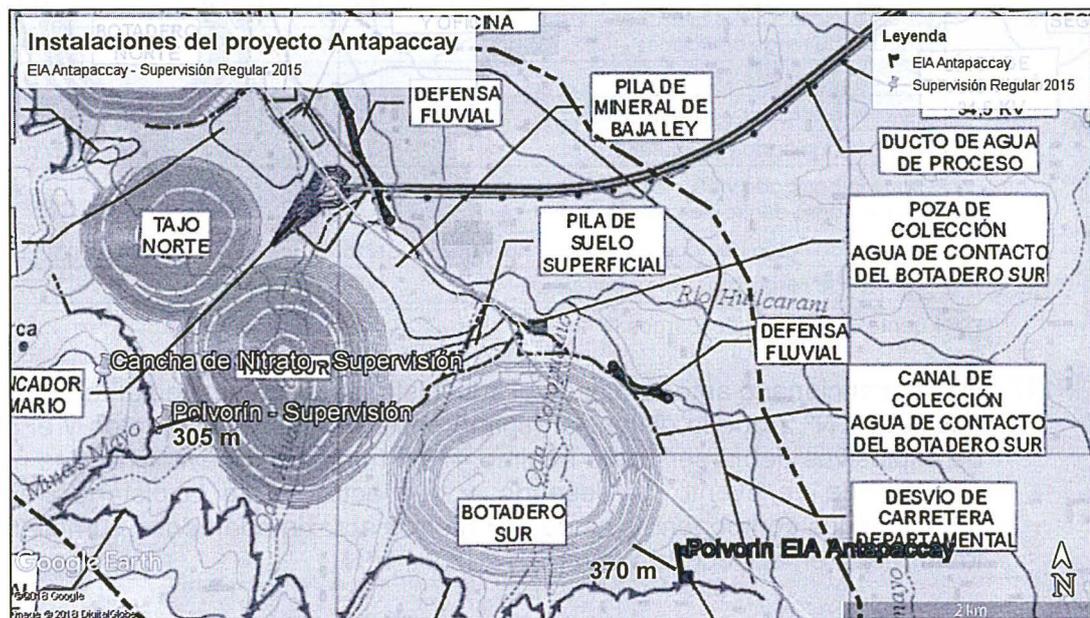
Extracto de la figura B1.2-1 - EIA Antapaccay – Expansión Tintaya

- 153. De la imagen precedente, se advierte que la distancia de la ubicación del almacenamiento de nitrato de amonio y polvorín proyectado del EIA Antapaccay - Expansión Tintaya hacia el componente botadero sur es de aproximadamente 370 metros, mientras que la distancia del polvorín implementado hacia la huella del componente Tajo sur es de 305 metros.

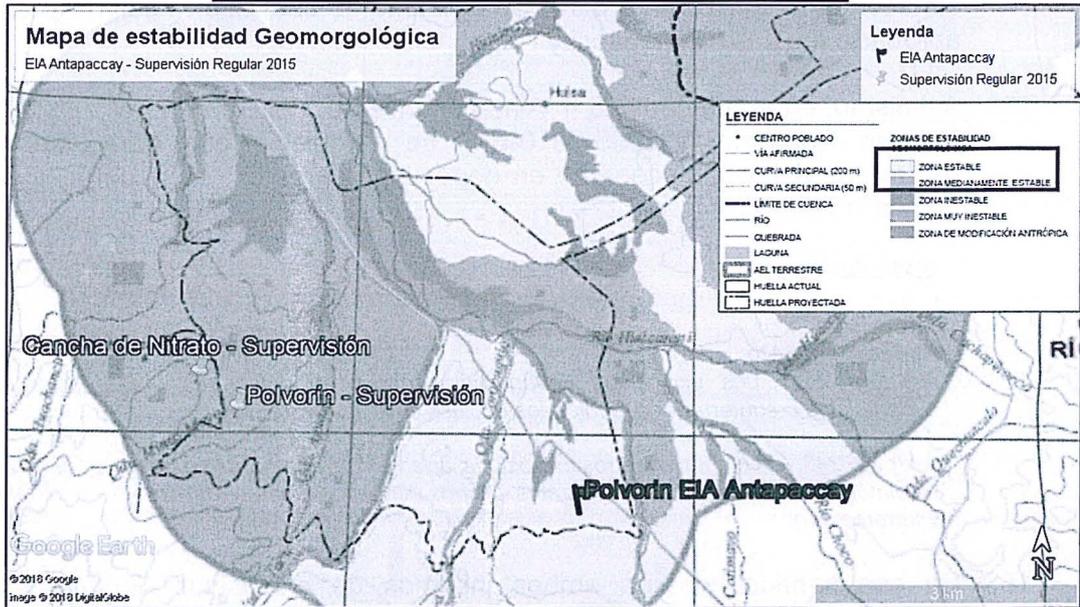
Extracto Figura C2.1-1
Mapa de Estabilidad Geomorfológica – EIA Antapaccay

157. De la imagen precedente se advierte que el área proyectada del almacenamiento de nitrato de amonio y polvorín del EIA Antapaccay - Expansión Tintaya se encuentra ubicada en una zona estable, mientras que el área donde se ha implementado dichos componentes se encuentra ubicada en una zona medianamente estable.

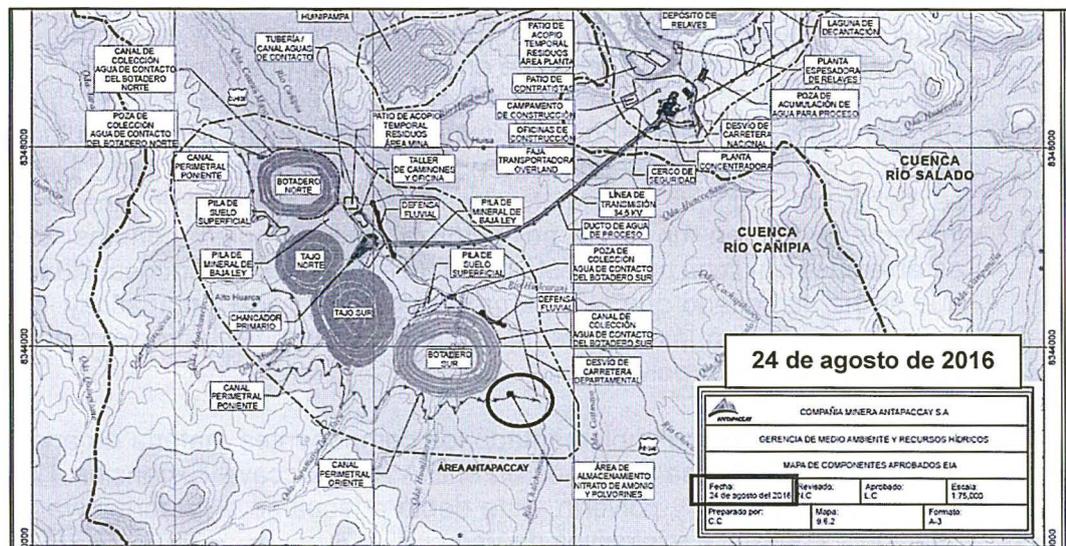
- 164. Adicionalmente, cabe indicar que se cuenta con el Cuarto Informe Técnico Sustentatorio "Componentes para inicio Operación Zona Norte", aprobado mediante Resolución Directoral N° 034-2017-SENACE/DCA de 10 de febrero de 2017 (en adelante, **4ITS Antapaccay**), siendo que en el Mapa 9.6.2 "Mapa de Componentes Aprobados EIA" se confirma la ubicación de la cancha de nitratos y polvorín establecida de acuerdo al EIA Antapaccay - Expansión Tintaya; es decir, la ubicación del componente materia de análisis no ha sido modificada, conforme se acredita mediante la siguiente imagen:

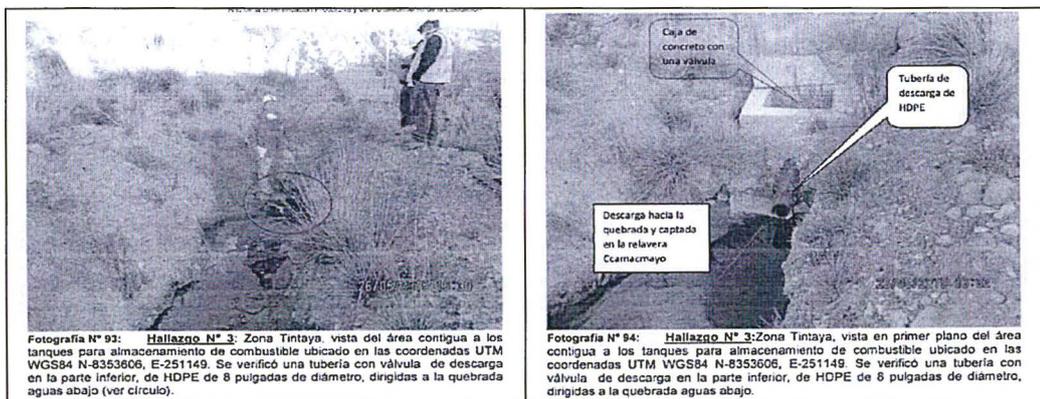
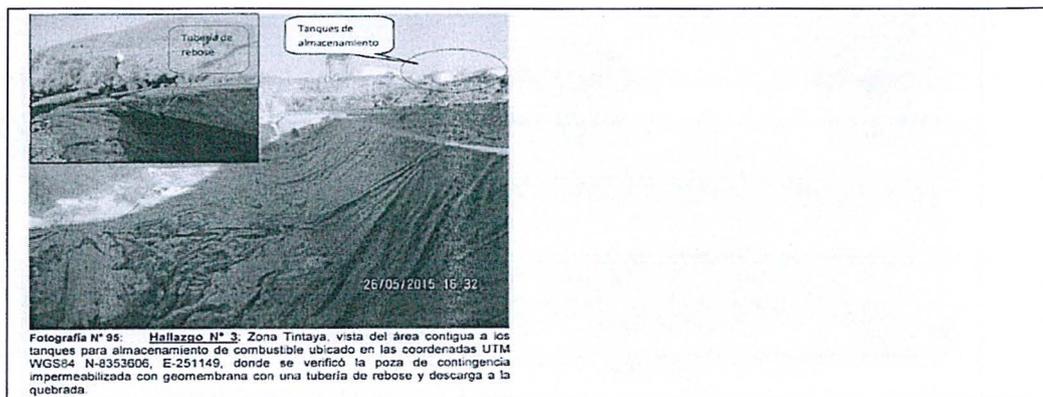
- 173. Al respecto, cabe precisar que de acuerdo a lo descrito en el Informe de Supervisión y de la revisión de las fotografías que sustentan el Hallazgo N° 3, se advierte que hay rastros de un efluente acumulado en el suelo aledaño a la tubería proveniente de la poza de contingencia, la cual cuenta con una válvula de descarga, tal como se muestra en las siguientes fotografías:

174. No obstante, si bien existen rastros de un efluente acumulado en el suelo al costado de la tubería con válvula de descarga, cabe indicar que durante la Supervisión Regular 2015 no se evidenció vertimiento o descarga alguna; así como tampoco se tomó una muestra del agua acumulada en el suelo aledaño a la tubería con válvula a fin de comprobar que efectivamente el administrado habría realizado la descarga del efluente contenido en la poza de contingencia.

175. En ese sentido, mediante los medios probatorios que obran en el expediente, se concluye que el administrado habría implementado infraestructura para realizar descargas desde la poza de contingencia materia de análisis, en el punto con las coordenadas UTM WGS 84 N 8353606 E 251148; sin embargo, no existe certeza de que el agua acumulada en el suelo aledaño a la tubería con válvula provenga de la poza de contingencia de los tanques de almacenamiento de combustibles.

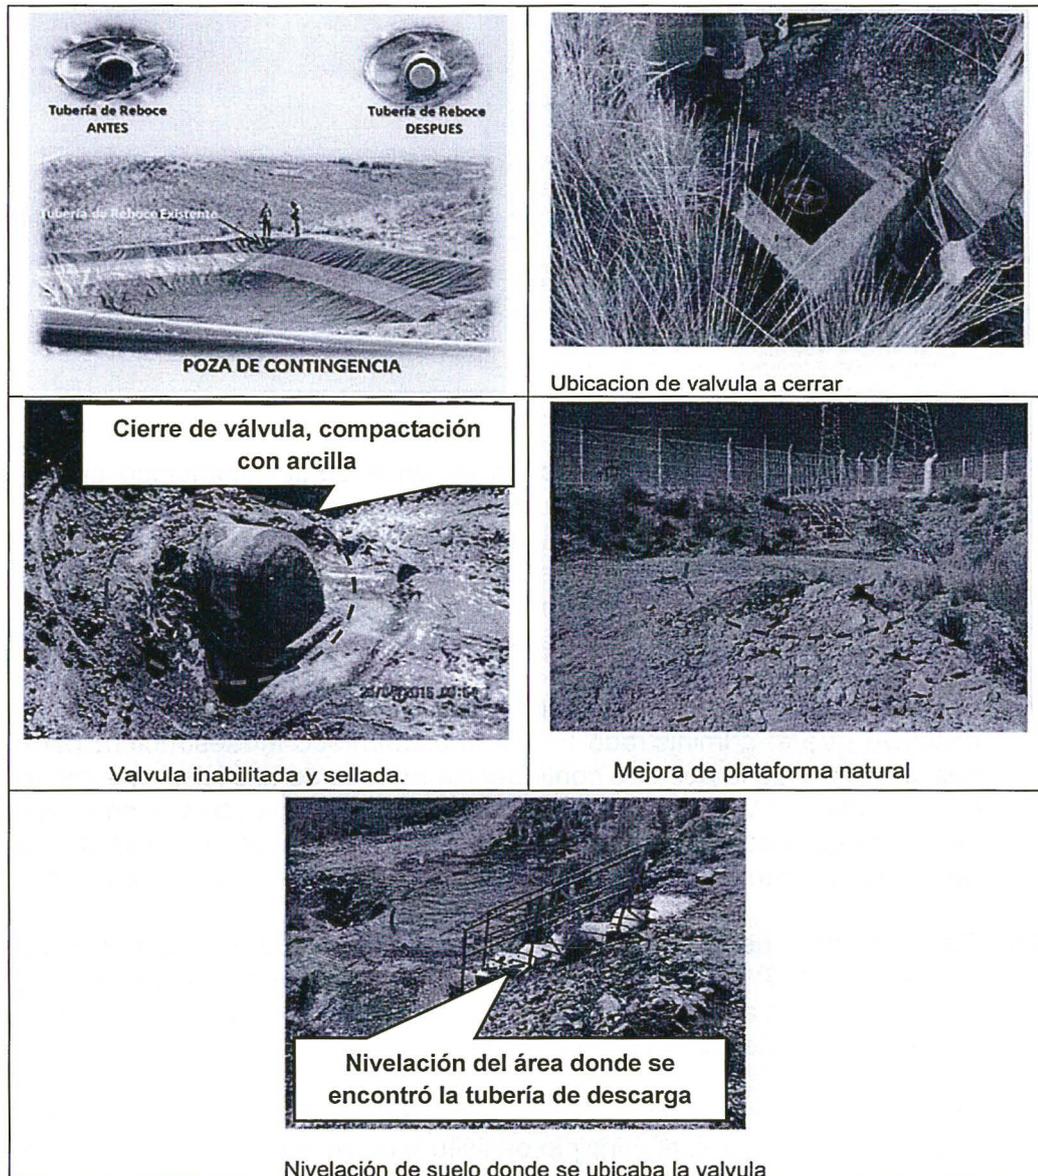
179. En ese sentido, de la evidencia fotográfica mostrada anteriormente, se concluye que el administrado corrigió su conducta respecto a la implementación de un punto de descarga no autorizado, toda vez que habría eliminado el punto de descarga implementado, dado que colocó un tapón en la tubería de rebose de la poza de contingencia, y realizó la clausura total de la tubería con válvula, la cual fue sellada con material de arcilla, evitándose así cualquier posible descarga desde el punto con las coordenadas UTM WGS 84 N 8353606 E 251148.

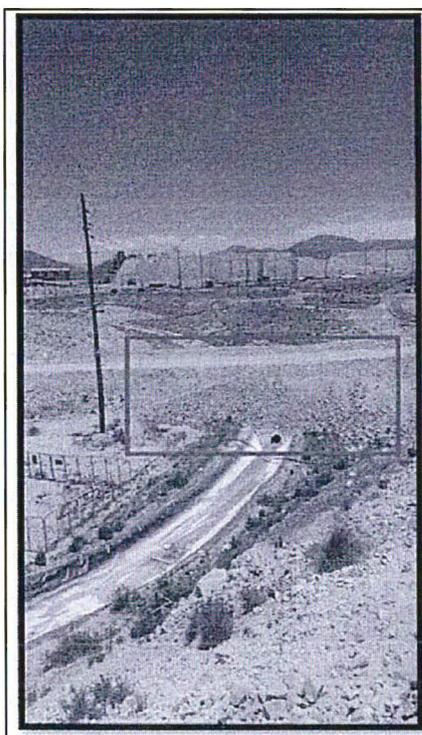
191. Por otra parte, mediante el Escrito de descargos N° 2, el administrado presenta la siguiente fotografía con la finalidad de acreditar el cierre de la poza adicional no autorizada:

192. En relación a la fotografía precedente, se advierte un canal de drenaje que pasa por debajo de un acceso a través de una tubería.
193. De acuerdo a lo descrito por el administrado, dicha área corresponde al lugar donde se implementó la poza de paso adicional no autorizada; no obstante, la fotografía presentada por el administrado no tienen fecha de registro ni cuenta con coordenadas geográficas a fin de determinar si en efecto la poza advertida durante la Supervisión Regular 2015 se encuentra cerrada.
194. No obstante, a fin de verificar si la poza materia de análisis se encuentra cerrada, a continuación, se presenta la georreferenciación de los componentes advertidos en el hallazgo N° 12; asimismo, se realiza el análisis del registro fotográfico

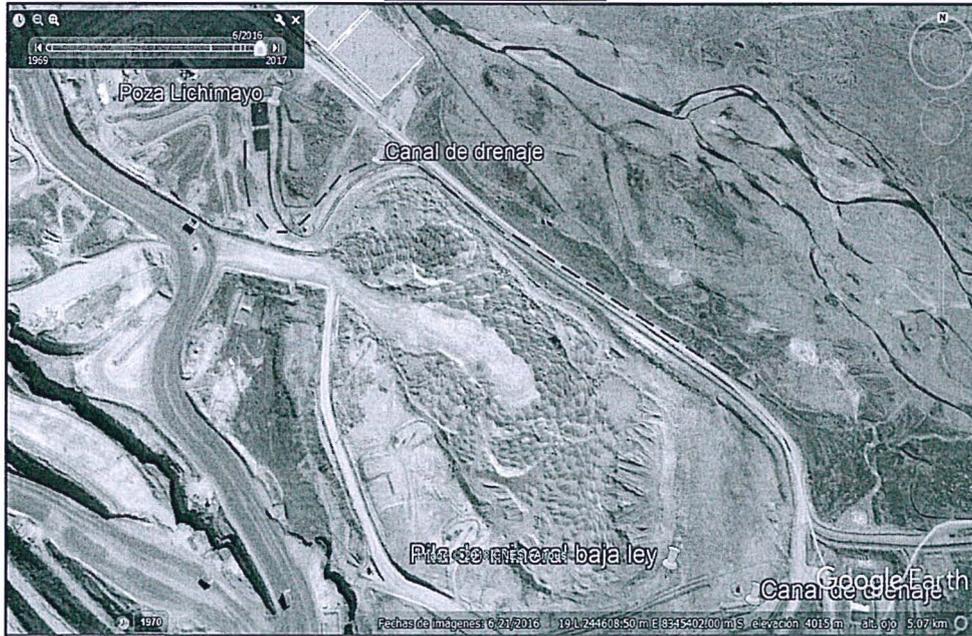
**Canal de drenaje de pila de mineral de baja ley
21 de junio de 2016**

contenido en el aplicativo Google Earth a fin de determinar la fecha de ejecución de cierre de la poza materia de análisis, conforme se muestra a continuación:

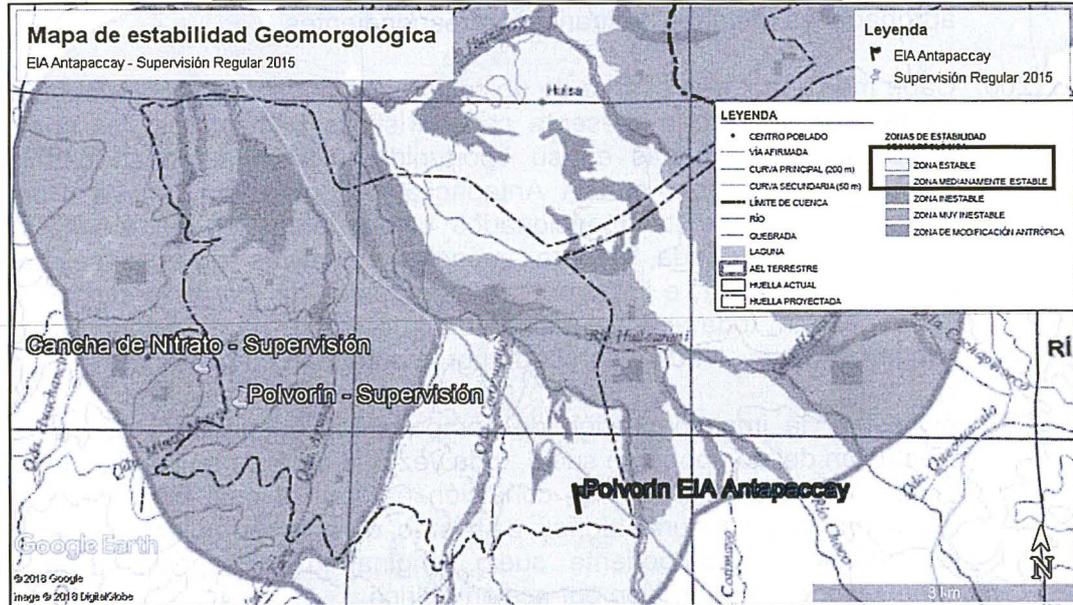
Extracto Figura C2.1-1
Mapa de Estabilidad Geomorfológica – EIA Antapaccay

- 212. Cabe indicar que, contrario a la interpretación que realiza el administrado, en el inciso b) del artículo 18 del Reglamento de la Ley N° 27446, Ley del Sistema Nacional de Evaluación de Impacto Ambiental aprobado mediante Decreto Supremo N° 019-2009-MINAM se establece que se encuentran sujetos al proceso de evaluación ambiental las modificaciones de los proyectos de inversión privada que supongan un cambio del proyecto original que por su alcance podrían generar nuevos o mayores impactos ambientales significativos, de acuerdo a los criterios específicos que determine la autoridad competente.
