**Tribunal de Fiscalización Ambiental
Sala Especializada en Minería, Energía,
Pesquería e Industria Manufacturera**

RESOLUCIÓN N° 016-2019-OEFA/TFA-SMEPIM

EXPEDIENTE : 0860-2016-OEFA/DFSAI/PAS
PROCEDENCIA : DIRECCIÓN DE FISCALIZACIÓN Y APLICACIÓN DE INCENTIVOS
ADMINISTRADO : CARBONES Y DERIVADOS S.A. E.M.A.
SECTOR : MINERÍA
APELACIÓN : RESOLUCIÓN DIRECTORAL N° 2201-2018-OEFA/DFAI

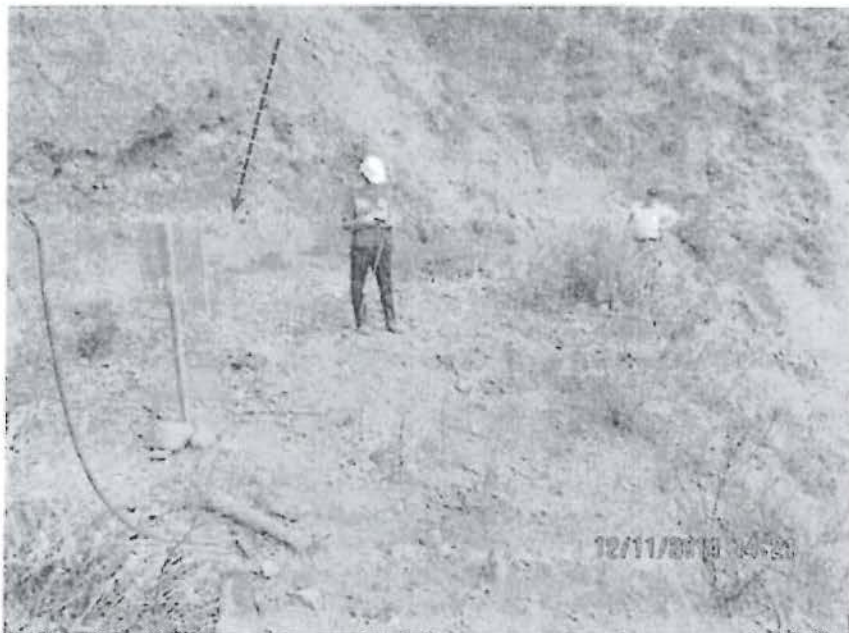
Fotografía N° 36: Hallazgo N° 1, Supervisión Regular noviembre 2014, otra vista de la plataforma de perforación Quin-1 (Q-1) ejecutada con letrero de identificación, que se encuentra sin cierre. Se observa el talud expuesto y la falta de perfilado.

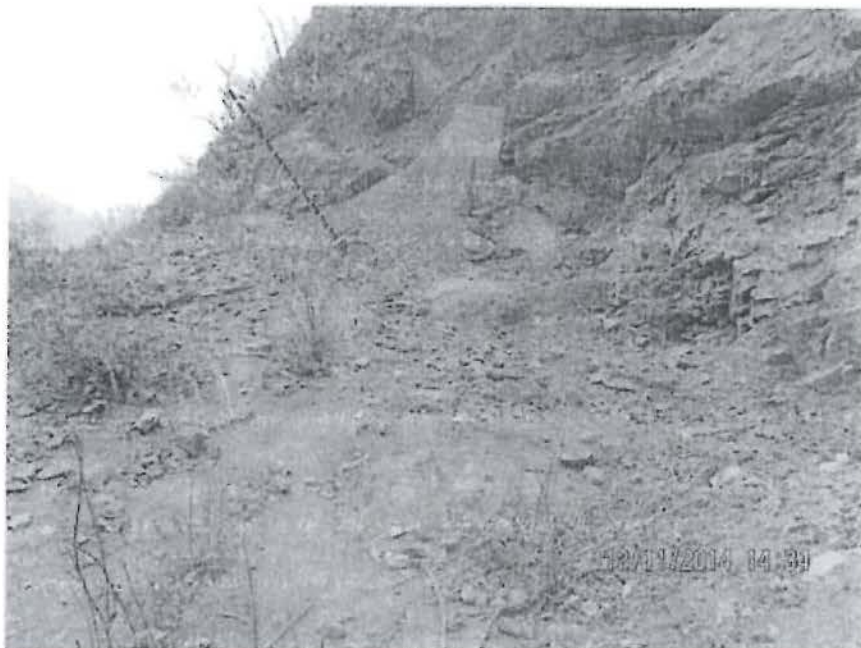
Fotografía N° 38: Hallazgo N° 1, Supervisión Regular noviembre 2014, otra vista de la plataforma de perforación Quin-2 (Q-2) ejecutada con letrero de identificación, que se encuentra sin cierre. Se observa el talud expuesto y la falta de perfilado.

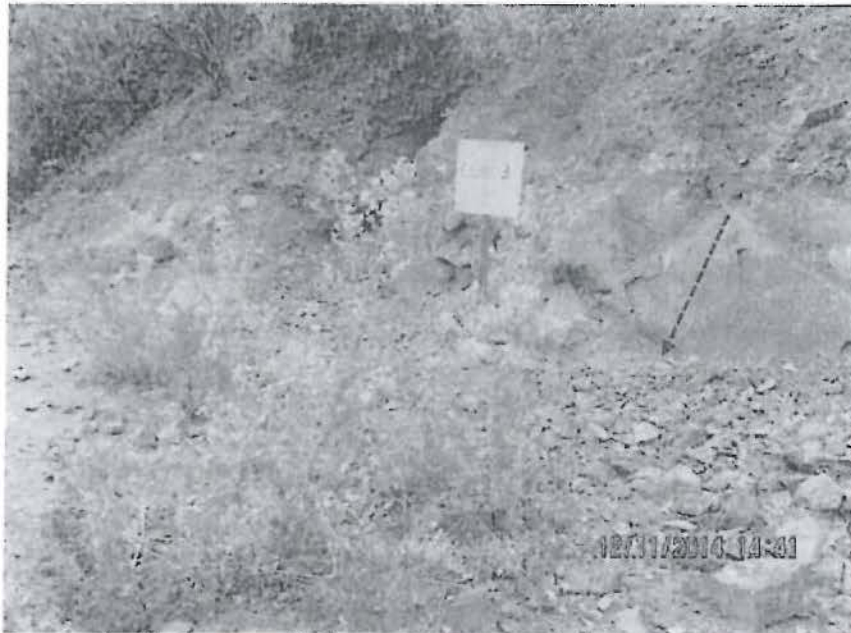
Fotografía N° 41: Hallazgo N° 1, Supervisión Regular noviembre 2014, otra vista de la plataforma de perforación Quin-3 (Q-3) ejecutada con letrero de identificación, que se encuentra sin cierre. Se observa el talud expuesto y material disgregado sobre el suelo.

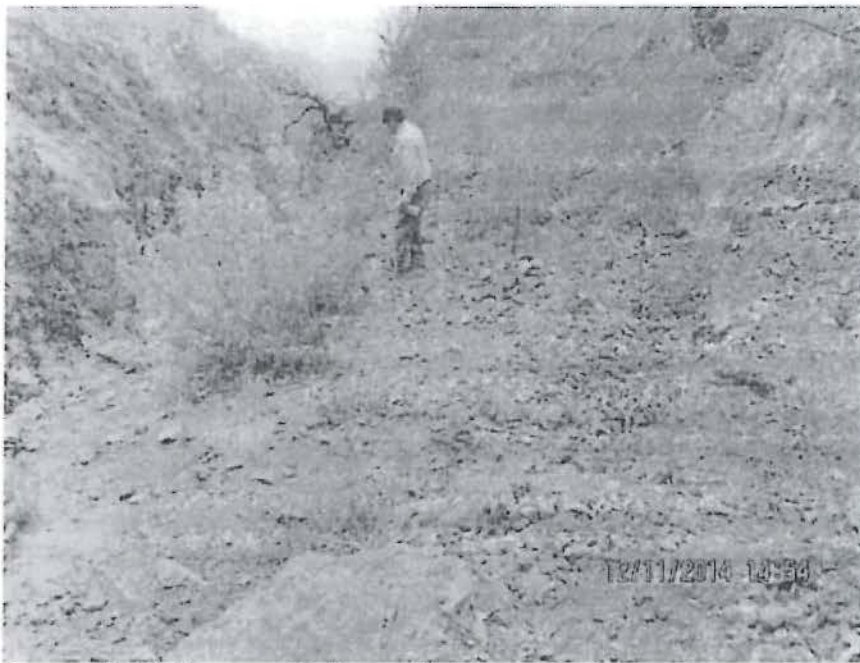
Fotografía N° 43: Hallazgo N° 1, Supervisión Regular noviembre 2014, vista de la plataforma de perforación Quin-4 (Q-4) ejecutada con letrero de identificación, que se encuentra sin cierre. Se observa el talud expuesto y la falta de perfilado.

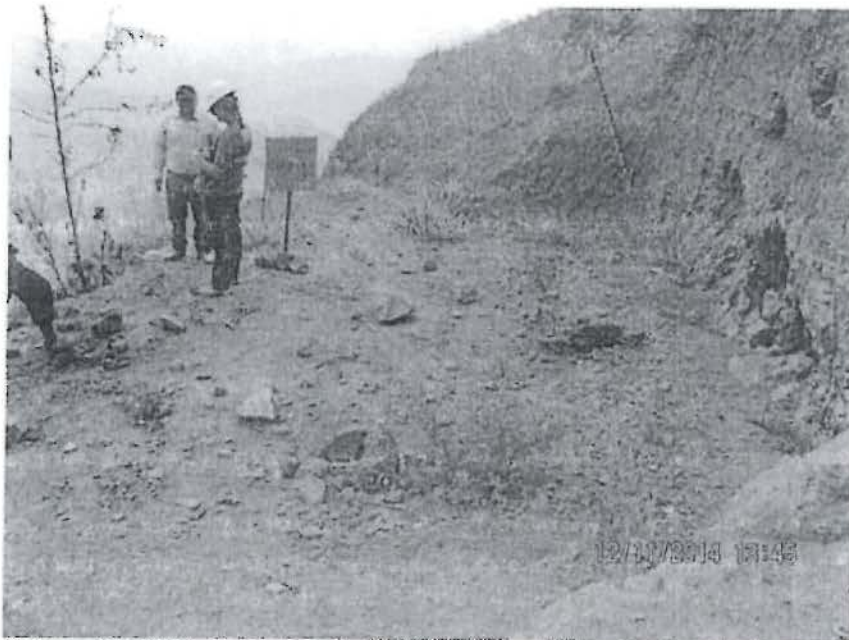
Fotografía N° 32: Hallazgo N° 1, Supervisión Regular noviembre 2014, vista de la plataforma de perforación Quin-6 (Q-6) ejecutada con letrero de identificación, que se encuentra sin cierre. Se observa el talud expuesto y la falta de perfilado.

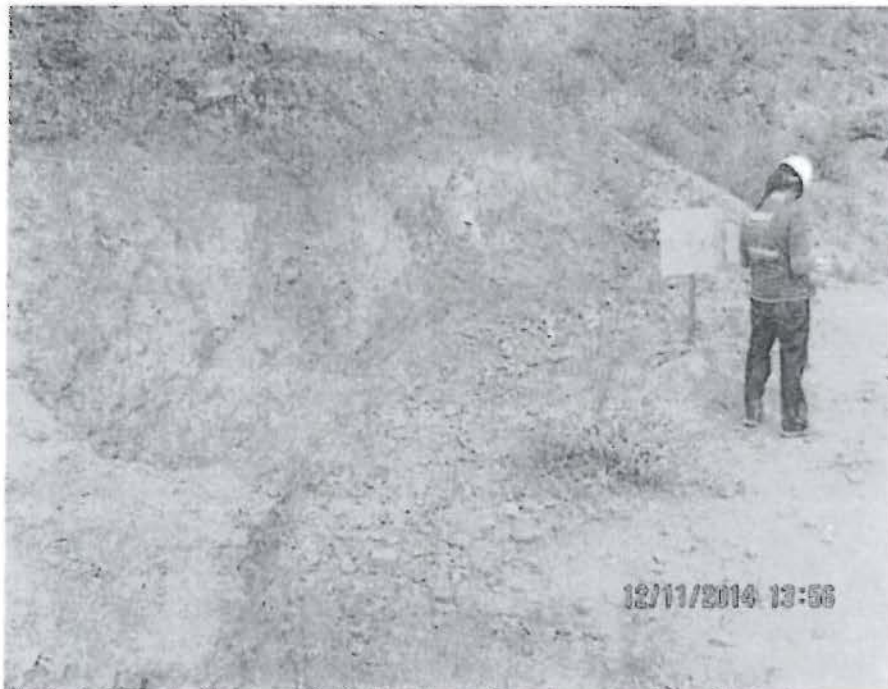
Fotografía N° 34: Hallazgo N° 1, Supervisión Regular noviembre 2014, vista del área de la plataforma de perforación Quin-6A (Q-6A) ejecutada, con letrero de identificación y que se encuentra sin cierre. Se observa también el talud expuesto y material disgregado sobre el suelo.

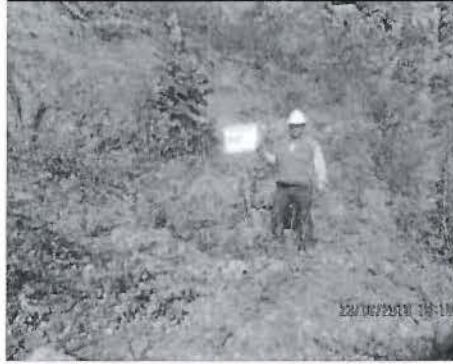
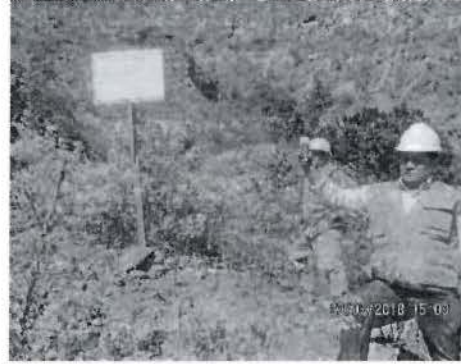
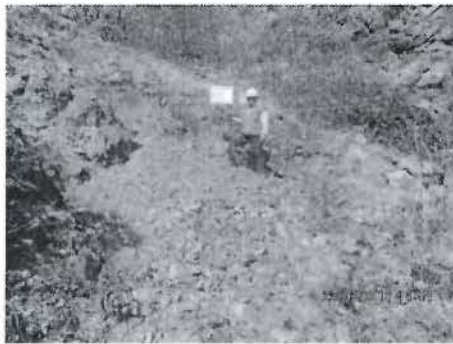
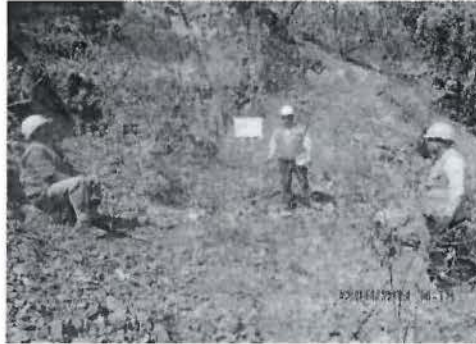
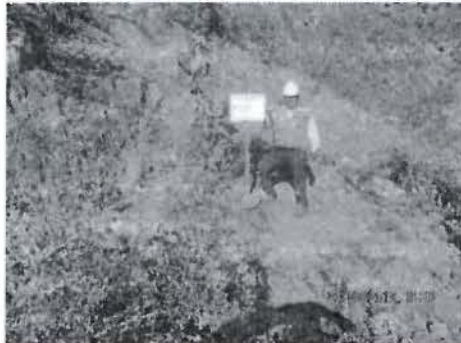
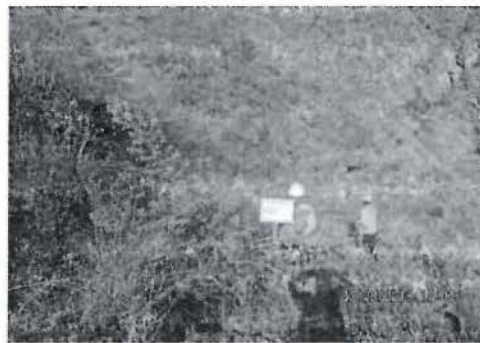
41. Al respecto, corresponde señalar que las fotografías presentadas por el administrado no se encuentran georreferenciadas, por lo que no generan certeza en este colegiado de que correspondan a las zonas de ubicación de las plataformas materia de hallazgo durante la Supervisión Regular 2014.
42. Sin perjuicio de ello, aun considerando que dichas fotografías correspondan a las plataformas denominadas Q-1, Q-2, Q-3, Q-4, Q-6 y Q-6A y que son anteriores al inicio del procedimiento administrativo sancionador, solamente se evidencian avances en los trabajos de cierre de áreas disturbadas y no la culminación de los mismos.
43. De igual manera, con relación a las fotografías presentadas mediante escrito del 4 de setiembre de 2018, se verifica que las mismas corresponden al 23 de agosto de 2018, es decir, corresponden a hechos posteriores al inicio del

presente procedimiento administrativo sancionador, conforme se aprecia a continuación:

44. Así, lo alegado por el administrado referido a que cumplió con cerrar las plataformas antes indicadas, constituye únicamente una afirmación de parte que no se encuentra sustentada en medio probatorio que generen certeza en este colegiado sobre la corrección de la conducta infractora con anterioridad al inicio del procedimiento administrativo sancionador.

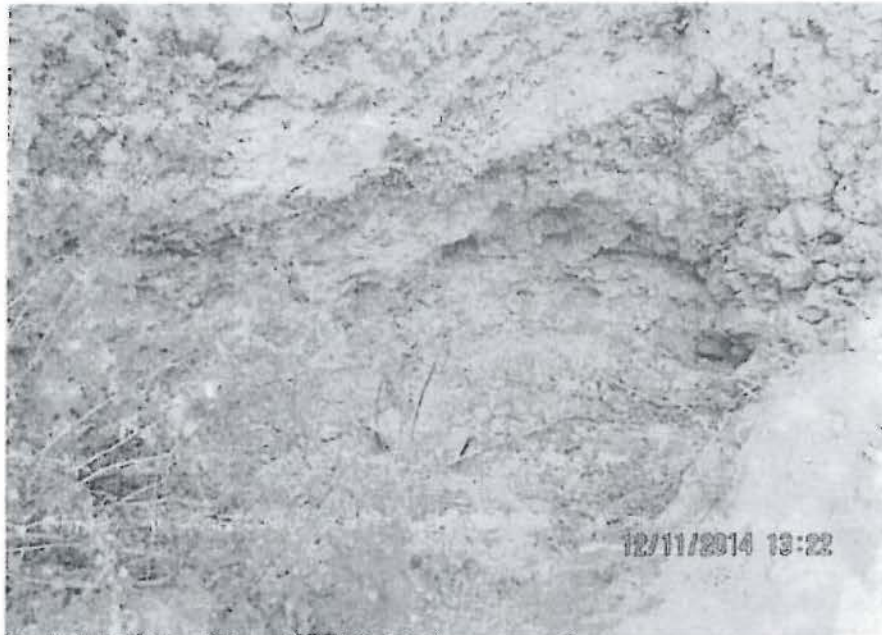
Nro.	Hallazgos
02	Existencia de una trinchera abierta cerca de la plataforma Q-5.

Fotografía N° 45: Hallazgo N° 2, Supervisión Regular noviembre 2014, vista de la pequeña trinchera abierta que se encuentra cerca de la plataforma de perforación Quin-5/Q-5.

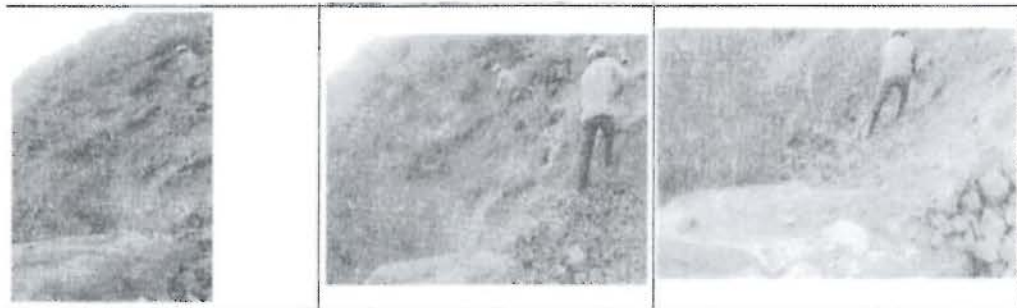
55. En atención a los medios probatorios antes señalados, la DFAI determinó la responsabilidad administrativa de Carbones y Derivados por no ejecutar las actividades de cierre de la trinchera ubicada en las coordenadas UTM WGS 84, N: 8963347 E: 825482, incumpliendo lo establecido en su instrumento de gestión ambiental.
56. En este orden, en su recurso de apelación, Carbones y Derivados alega que mediante escritos del 21 de febrero de 2017 y 5 de enero de 2018 acreditó la subsanación de la conducta infractora al cumplir con las obligaciones ambientales detalladas en su instrumento de gestión ambiental. Para tal efecto, adjuntó las siguientes fotografías:

57. Al respecto, conforme lo expuesto en los considerandos 36 al 39 de la presente resolución, corresponde señalar que las fotografías presentadas por el administrado no se encuentran georreferenciadas, por lo que no generan certeza en este colegiado de que correspondan a las zonas de ubicación de la trinchera materia de hallazgo durante la Supervisión Regular 2014.

58. Sin perjuicio de ello, aun considerando que dichas fotografías corresponden a la trinchera ubicada en las coordenadas UTM WGS 84, N: 8963347 E: 825482, solamente se evidencia avances en los trabajos de cierre de áreas disturbadas y no la culminación de la misma.

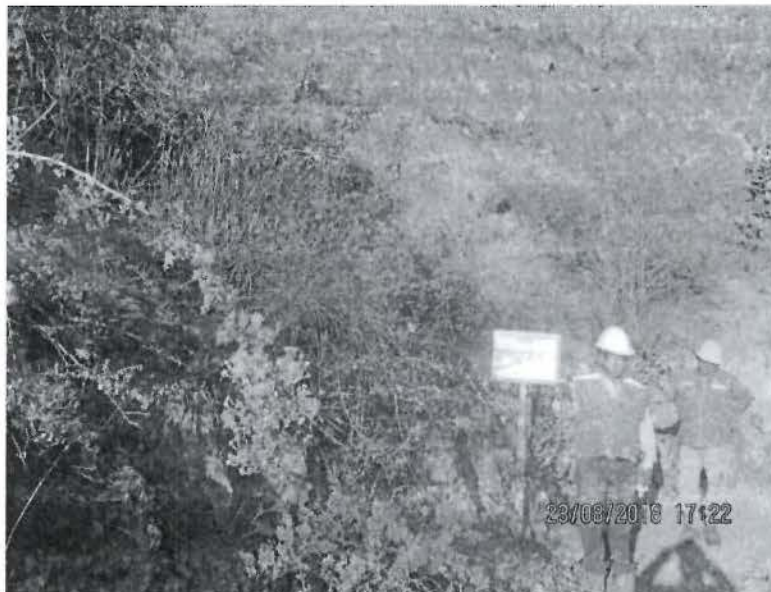
59. De igual manera, con relación a la fotografía presentada mediante escrito del 4 de setiembre de 2018, se verifica que la misma corresponde al 23 de agosto de 2018, es decir, corresponde a hechos posteriores al inicio del presente procedimiento administrativo sancionador, conforme se aprecia a continuación:

60. De esta manera, lo alegado por el administrado referido a que cumplió con cerrar la trinchera ubicada en las coordenadas UTM WGS 84, N: 8963347 E: 825482, constituye únicamente una afirmación de parte que no se encuentra sustentada en medios probatorios que generen certeza en este colegiado sobre la corrección de la conducta infractora con anterioridad al inicio del procedimiento administrativo sancionador.

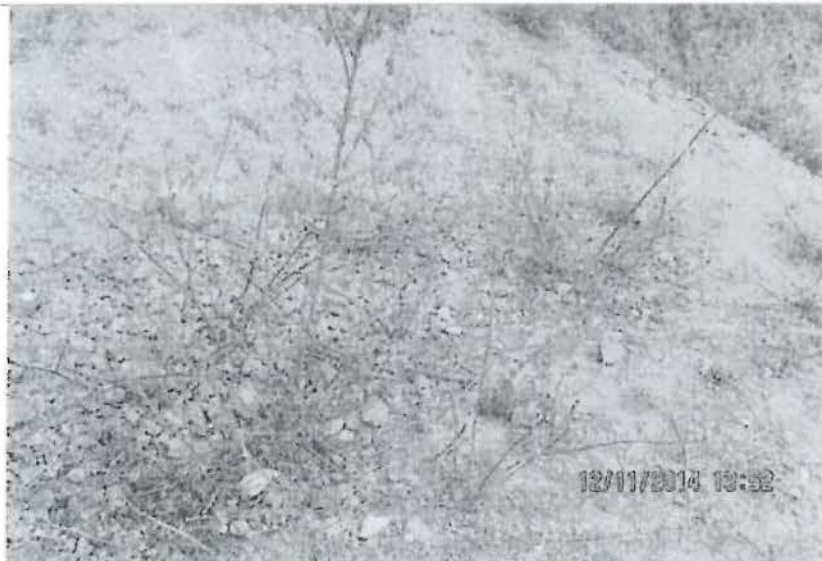
Nro.	Hallazgos
03	Se encontraron dos pequeños terraplenes para almacena agua y combustible, uno en la parte inferior de la plataforma Q-6 y otro en la parte superior de Q-4. Dichas áreas terraplenadas no han sido cerradas.

Fotografía N° 46: Hallazgo N° 3, Supervisión Regular noviembre 2014, vista del pequeño terraplén utilizado para almacenar agua y combustible. Esta área terraplenada que se ubica en la parte inferior de la plataforma Q-6 no se encuentra cerrada.

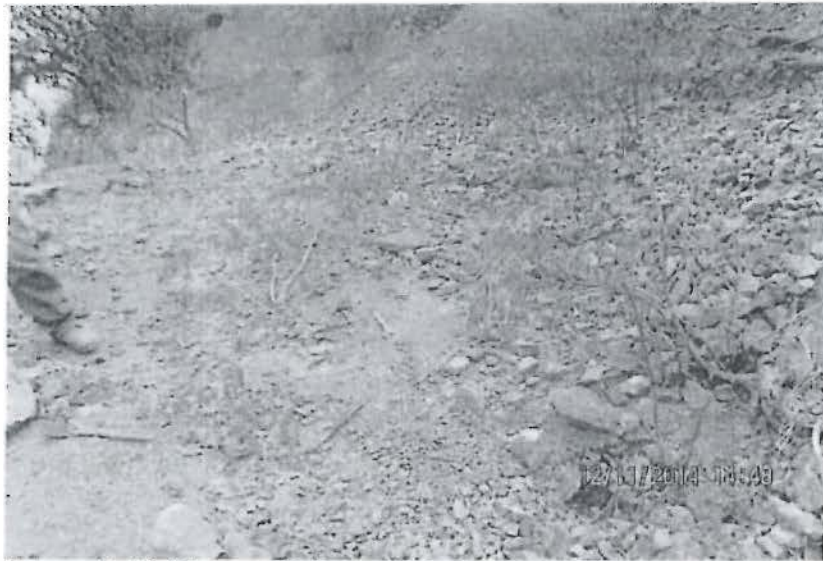
Fotografía N° 47: Hallazgo N° 3, Supervisión Regular noviembre 2014, vista del pequeño terraplén utilizado para almacenar agua y combustible que se ubica en la parte superior de la plataforma de perforación Quin-4/Q-4.

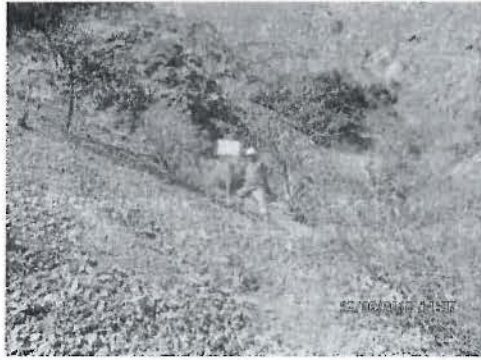
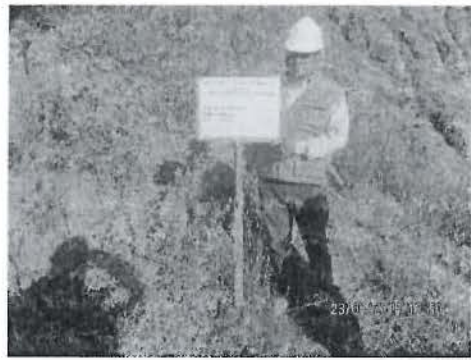
77. De igual manera, mediante escrito del 4 de setiembre de 2018, presentó fotografías del 23 de agosto de 2018, conforme se aprecia a continuación:

78. Al respecto, si bien dichas fotografías acreditarían la restauración de la zona afectada, ello no podría calificar como una subsanación voluntaria de la conducta infractora materia de análisis en el presente acápite, ya que esta, por su naturaleza, resulta insubsanable.

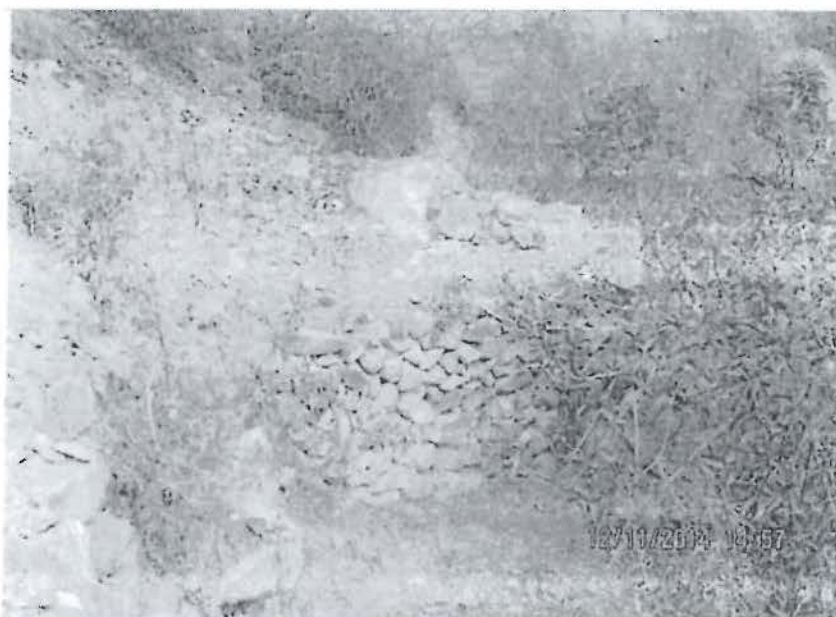
Nro.	Hallazgos
04	En la parte inferior de la plataforma Q-4 se encontró una poza de sedimentación de lodos construidas en pirca de piedras.

Fotografía N° 48: Hallazgo N° 4, Supervisión Regular noviembre 2014, vista de poza de sedimentación de lodos, construida en pirca de piedra y que se encuentra en la parte inferior de la plataforma Quin-4/Q-4.

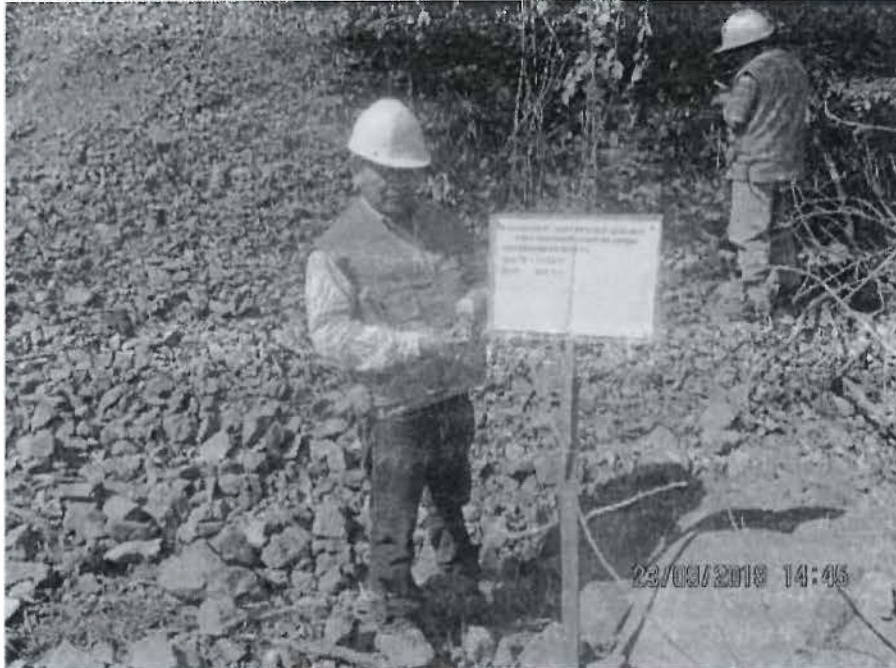
91. De igual manera, con relación a las fotografías presentadas mediante escrito del 4 de setiembre de 2018, se verifica que las mismas corresponden al 23 de agosto de 2018, es decir, son hechos posteriores al inicio del presente procedimiento administrativo sancionador, conforme se aprecia a continuación:

92. De esta manera, en la medida que el administrado no ha cumplido con acreditar fehacientemente que realizó el cierre de la poza de sedimentación de lodos con coordenadas UTM WGS 84, N: 88963219 E: 825323 con anterioridad al inicio del presente procedimiento administrativo sancionador; no corresponde aplicar el eximente de responsabilidad contenido en el literal f) del numeral 1 del artículo 255° del TUO de la LPAG.
