**Tribunal de Fiscalización Ambiental
Sala Especializada en Minería, Energía,
Pesquería e Industria Manufacturera**

RESOLUCIÓN N° 067-2019-OEFA/TFA-SMEPIM

EXPEDIENTE N° : 2991-2017-OEFA/DFSAI/PAS
PROCEDENCIA : DIRECCION DE FISCALIZACIÓN, SANCIÓN Y APLICACIÓN DE INCENTIVOS¹
ADMINISTRADO : PLUSPETROL NORTE S.A.
SECTOR : HIDROCARBUROS
APELACION : RESOLUCIÓN DIRECTORAL N° 2787-2018-OEFA/DFAI

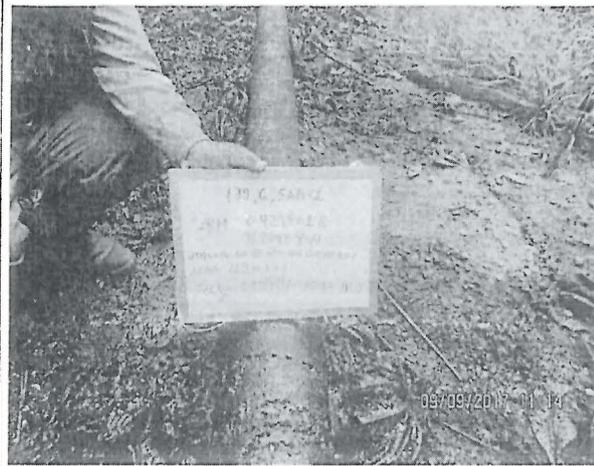
Fotografía N°1.

Punto de verificación ubicado en el punto de fuga, en el Kp 37+150 del oleoducto Bateria 7 - Bateria 4, la profundidad de muestreo fue a 0,30 m, así mismo organolépticamente se percibió presencia de hidrocarburos en la muestra tomada,

Coordenadas: Zona 18 429801 Este, 9627444 Norte

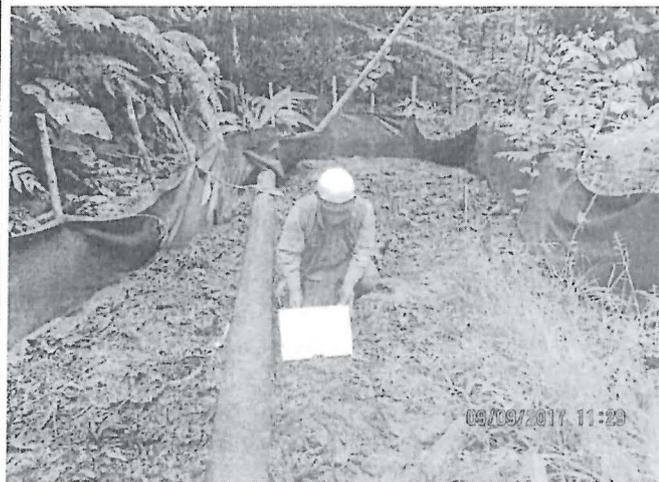
Fotografía N°2.

Punto de verificación ubicado a 5 metros de la fuga que fue registrada en el Kp 37+150 del oleoducto Bateria 7 - Bateria 4, la profundidad de muestreo fue a 0,30 m, así mismo organolépticamente se percibió presencia de hidrocarburos en la muestra tomada.

Coordenadas: Zona 18 429809 Este, 9627449 Norte

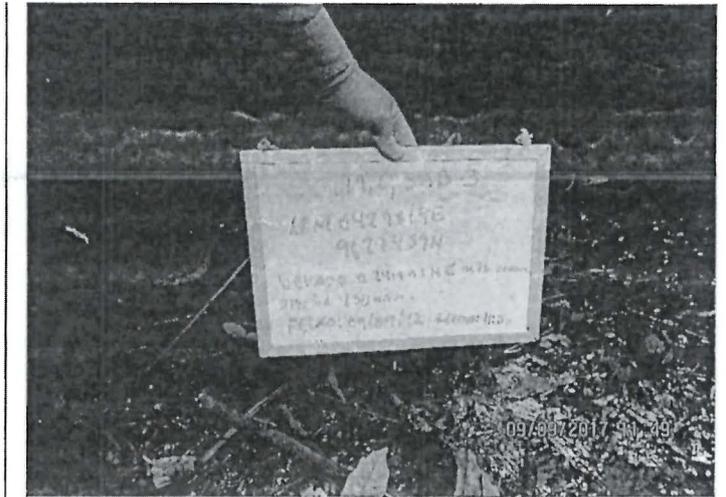
Fotografía N°3.

Punto de verificación ubicado a 24 metros de la fuga que fue registrada en el Kp 37+150 del oleoducto Bateria 7 – Bateria 4, la profundidad de muestreo fue a 0,30 m, así mismo organolépticamente se percibió presencia de hidrocarburos en la muestra tomada.

Coordenadas: Zona 18 429819 Este, 9627459 Norte

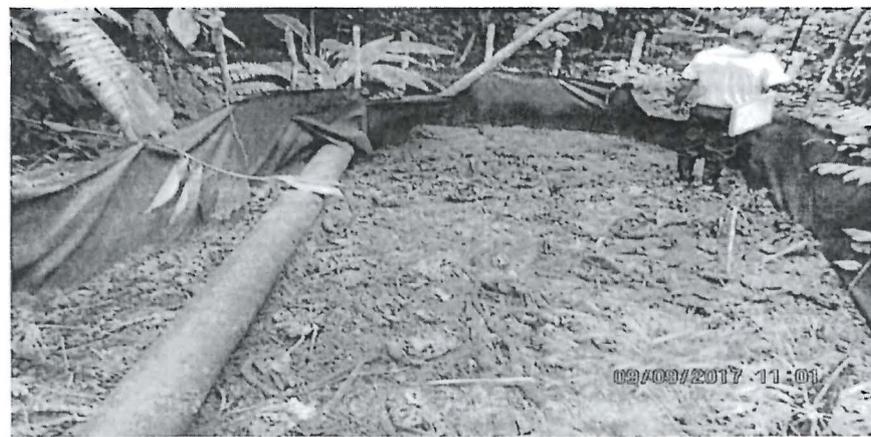
Fotografía N°4.

Sistema de contención de geomembrana, se observa presencia de hidrocarburos en suelo. El área contenida es de 100 m² aproximadamente

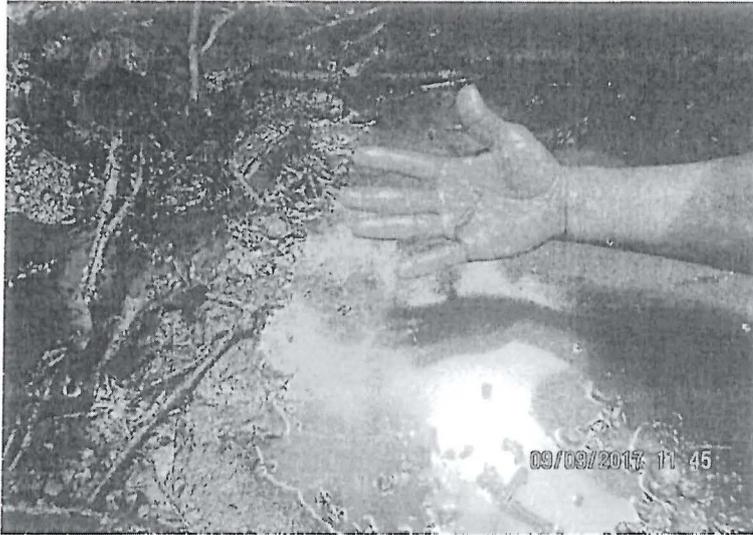
Fotografía N°5.

Coordenadas: Zona 18 429819 Este, 9627459 Norte

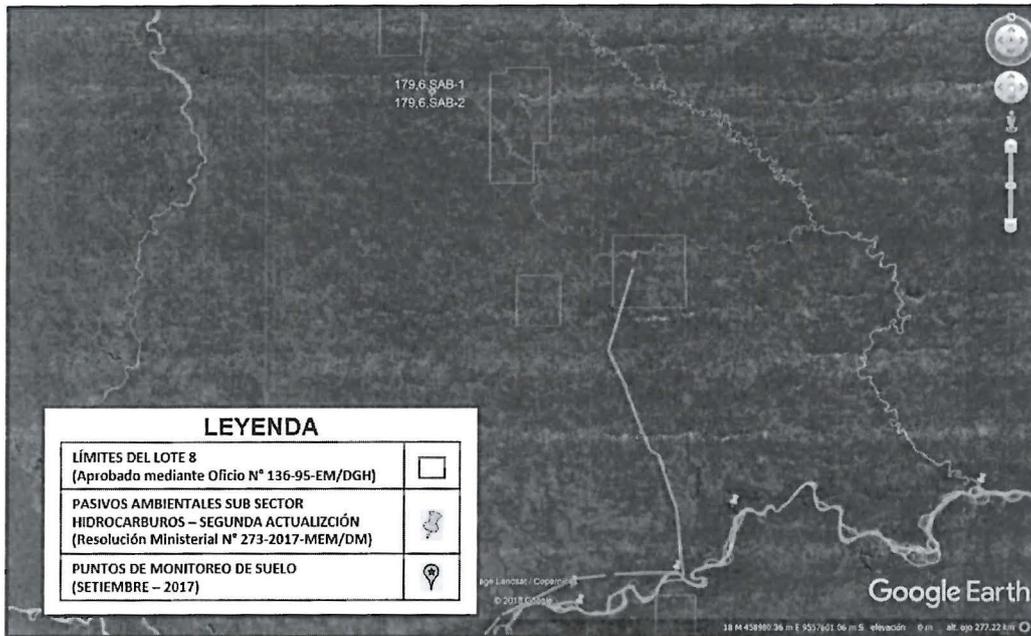
desprende que ninguno de los puntos de monitoreo corresponde al listado de pasivos aprobado por el Minem.

108. Lo indicado en los numerales previos se corrobora, a través del siguiente mapa:
