**Tribunal de Fiscalización Ambiental
Sala Especializada en Minería, Energía,
Pesquería e Industria Manufacturera**

RESOLUCIÓN N° 076-2019-OEFA/TFA-SMEPIM

EXPEDIENTE N° : 297-2018-OEFA/DFAI/PAS
PROCEDENCIA : DIRECCIÓN DE FISCALIZACIÓN Y APLICACIÓN DE INCENTIVOS
ADMINISTRADO : INTIGOLD MINING S.A.
SECTOR : MINERÍA
APELACIÓN : RESOLUCIÓN DIRECTORAL N° 2993-2018-OEFA/DFAI

SUMILLA: *Se confirma la Resolución Directoral N° 2993-2018-OEFA/DFAI del 30 de noviembre de 2018, que declaró la existencia de responsabilidad administrativa de Intigold Mining S.A. por la comisión de las conductas infractoras descritas en los numerales 1, 2, 3 y 4 del cuadro N° 1 de la presente resolución, y le ordenó el cumplimiento de las medidas correctivas detalladas en el cuadro N° 2 de la misma*

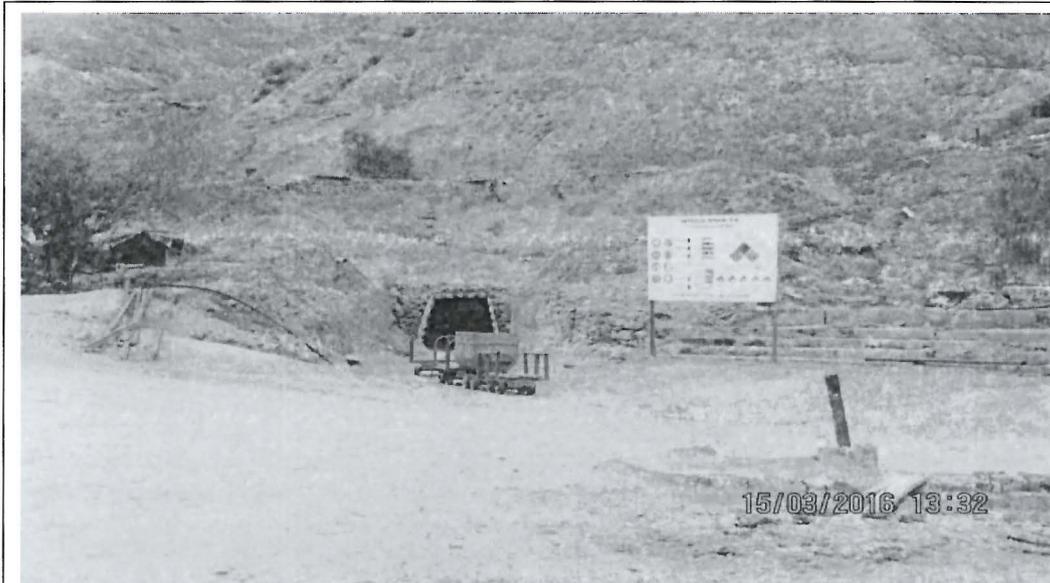
Fotografía N° 2 **Bocamina B-56 (Mina Vieja)**: Se encuentra abierta, no existiendo salida de agua desde su interior. No se observó que se tenga implementado cerco de alambre con columna de madera, tampoco se observó zanjas de coronación. Por versión del administrado, esta bocamina ha sido abierta por mineros informales, los que actualmente vienen desarrollando actividades en su interior. **Forma parte del presunto incumplimiento N° 1.**

- (iv) La no ejecución de las medidas de cierre temporal para las bocaminas y los depósitos de desmonte conforme a lo establecido en el PCM Calpa pueden generar un daño potencial a la flora o fauna, por tanto, corresponde ordenar a Intigold el cumplimiento de la medida correctiva descrita en el numeral 1 del Cuadro N° 2.

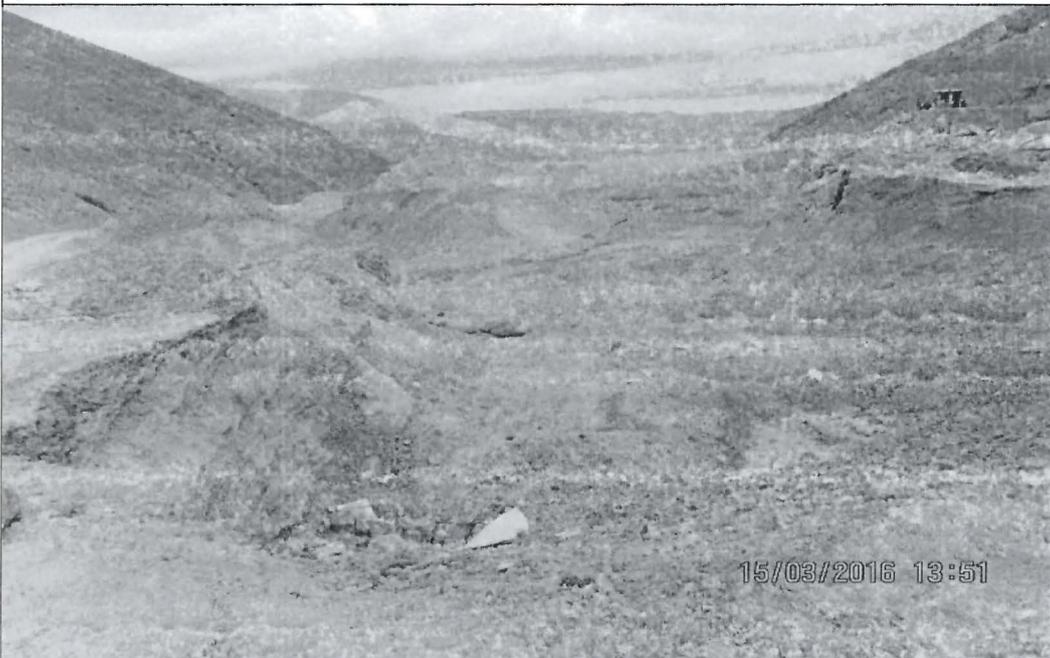
Fotografía N° 4 **Depósito de desmonte Mina Vieja (DD-37)**: Se ubica adyacente a la **Bocamina B-56**, presentaba acumulaciones de desmonte de manera irregular, no se observó que se tenga implementado cerco de alambre con columna de madera, tampoco se observó zanjas de coronación. **Forma parte del presunto incumplimiento N° 1.**

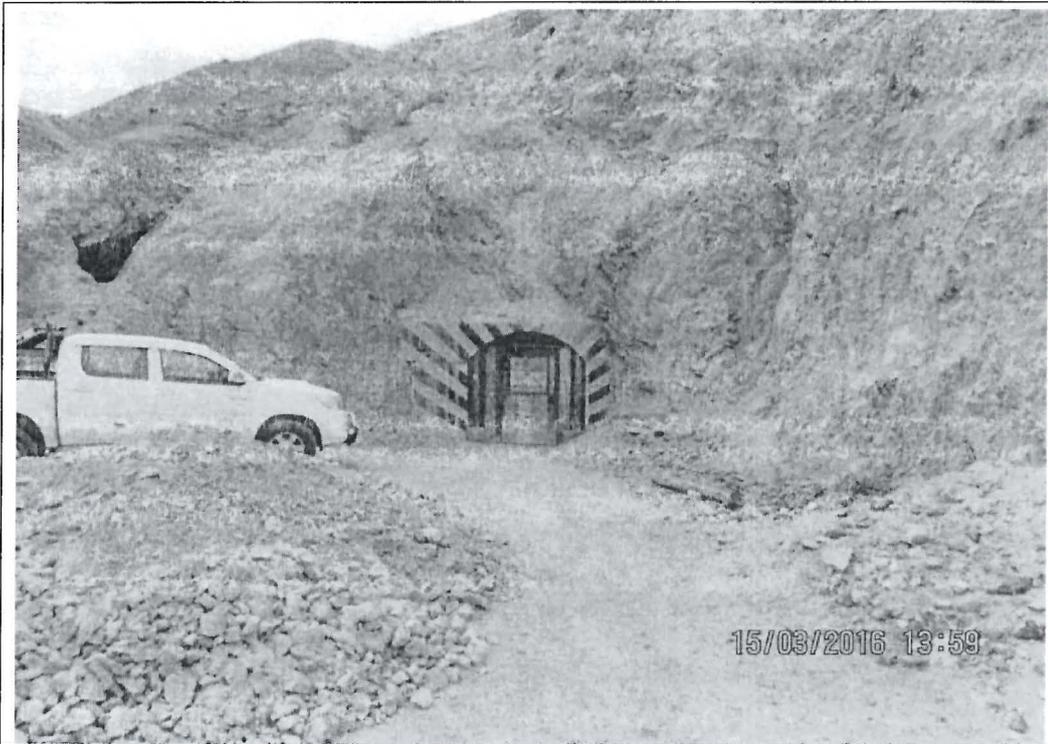
Fotografía N° 8 **Bocamina B-60**: Esta cuenta con un marco de concreto y una puerta metálica, no se observó salida de agua desde su interior. No se observó que se tenga implementado cerco de alambre con columna de madera, tampoco se observó zanjás de coronación. **Forma parte del presunto incumplimiento N° 1.**

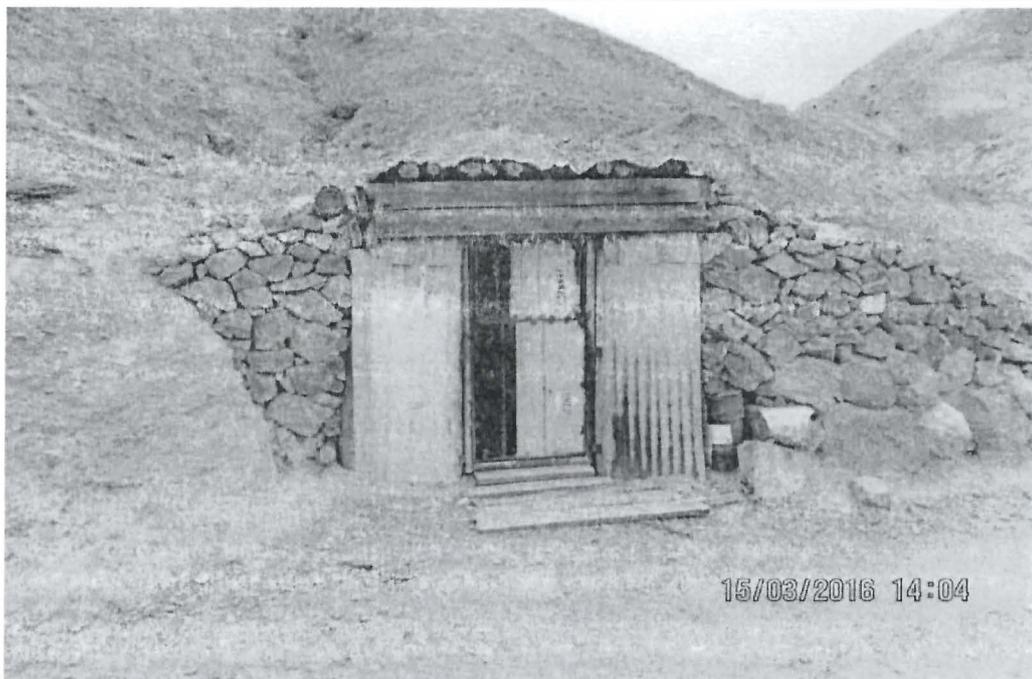
Fotografía N° 10 **Bocamina B-61**: Se observó clausurada con un puerta metálica, no contaba con tapón de cierre, no presentaba salida de agua desde el interior. No se observó cerco de alambre con columna de madera, tampoco se observó zanjás de coronación. **Forma parte del presunto incumplimiento N° 1.**

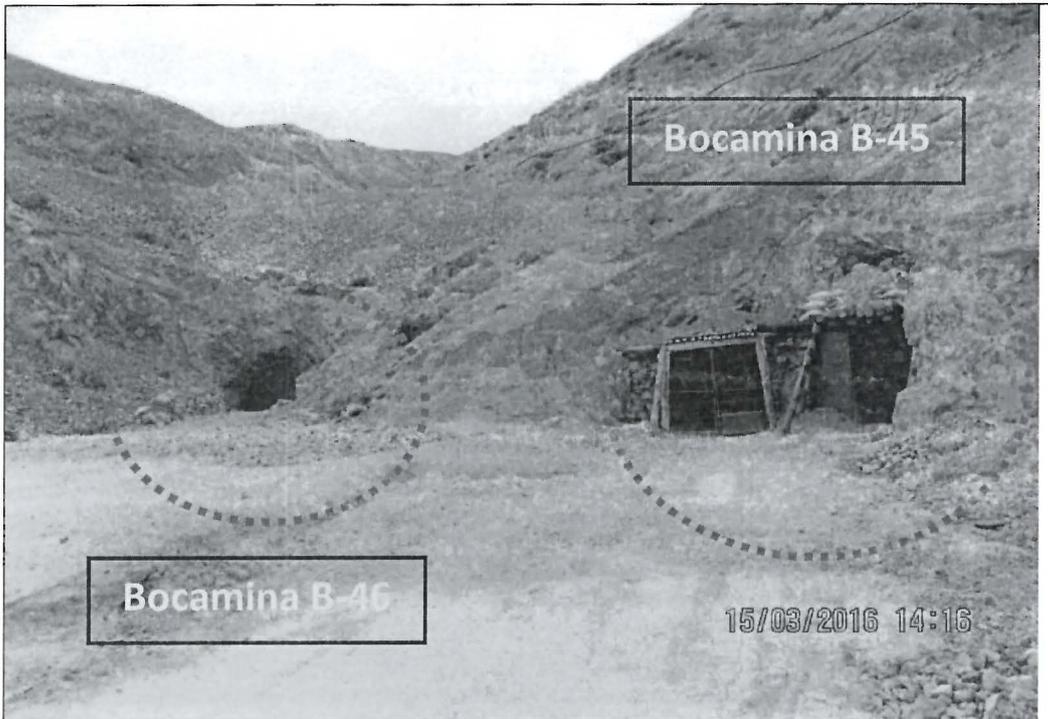
Fotografía N° 11 **Bocamina B-45 y B-46 (Polvorín Antiquo)**: Vista panorámica se observaron clausuradas, sin actividad. Estas se encuentran cercanas en la zona en la que se ubicó un polvorín. . No se observó que se tenga implementado cerco de alambre con columna de madera, tampoco se observó zanjas de coronación. **Forma parte del presunto incumplimiento N° 1.**

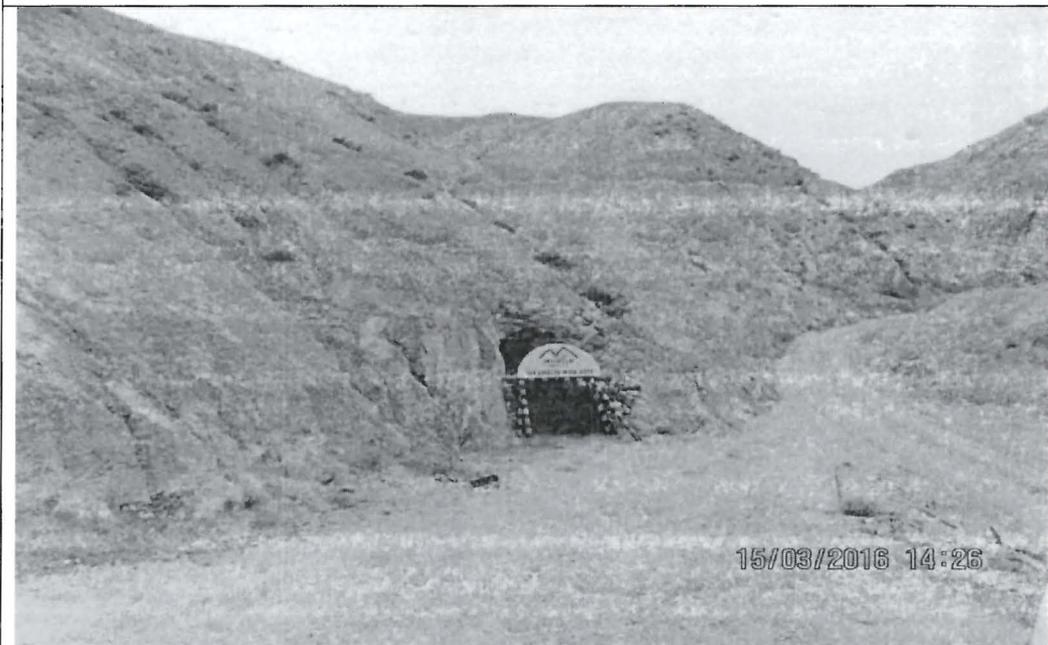
Fotografía N°14 **Bocamina B-13 (Don Ernesto)**: Se observó abierta, no existía salida de agua desde su interior. No se observó que se tenga implementado cerco de alambre con columna de madera, tampoco se observó zanjas de coronación. **Forma parte del presunto incumplimiento N° 1.**

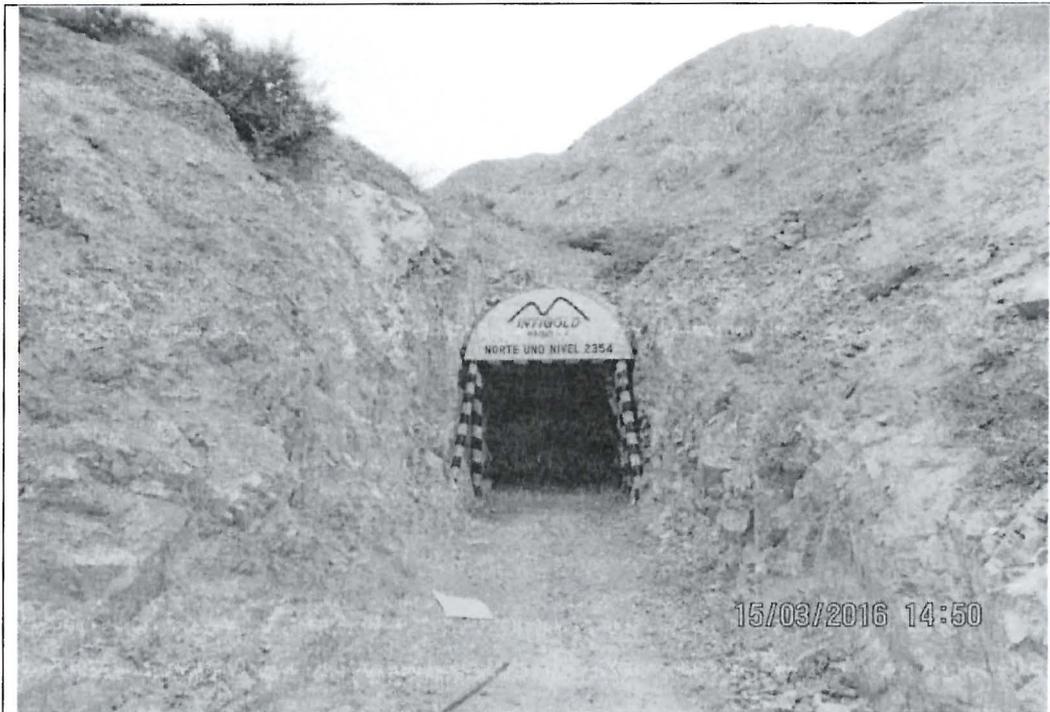
Fotografía N° 16 **Bocamina B-12 (Nivel 2354)**: Se observó abierta, no se realizaba actividades en esta; no existía salida de agua desde su interior. No se observó que se tenga implementado cerco de alambre con columna de madera, tampoco se observó zanjas de coronación. **Forma parte del presunto incumplimiento N° 1.**

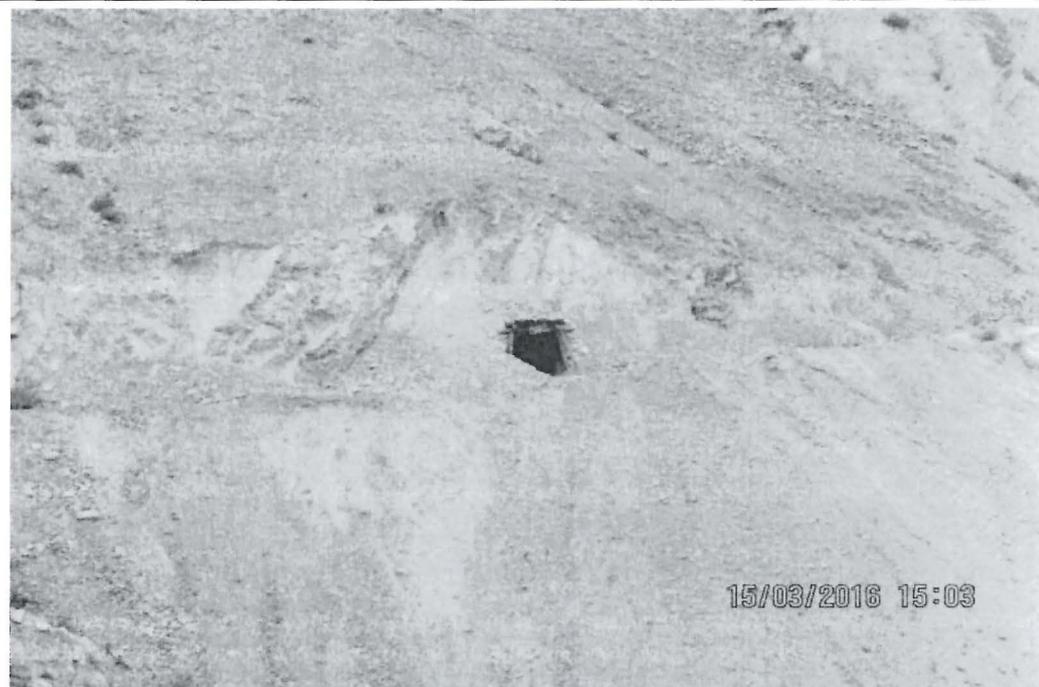
Fotografía N° 18 **Bocamina B-79 (Nivel 2184)**: Vista panorámica, se observó abierta y no se realizaban actividades durante la supervisión. No se observó que se tenga implementado cerco de alambre con columna de madera, tampoco se observó zanjas de coronación. **Forma parte del presunto incumplimiento N° 1.**

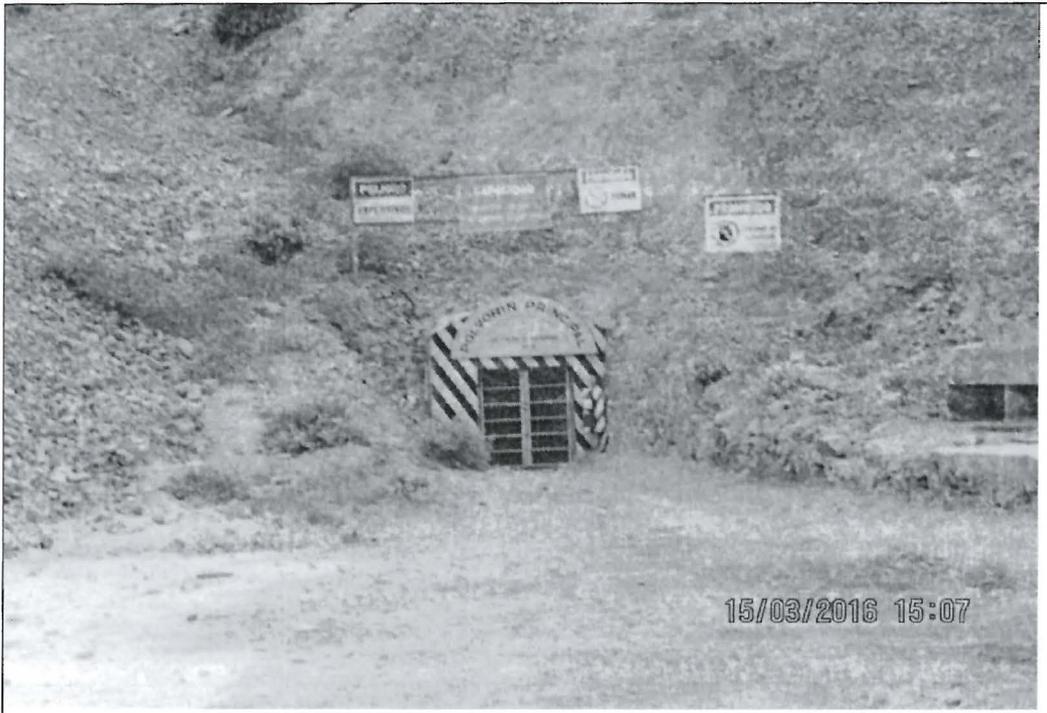
Fotografía N° 20 **Bocamina B-83 (Polvorin Principal)**: Vista del ingreso a la bocamina no se observaron actividades durante la supervisión, esta se encuentra cerrada con una puerta metálica. No se observó que se tenga implementado cerco de alambre con columna de madera, tampoco se observó zanjas de coronación. **Forma parte del presunto incumplimiento N° 1.**

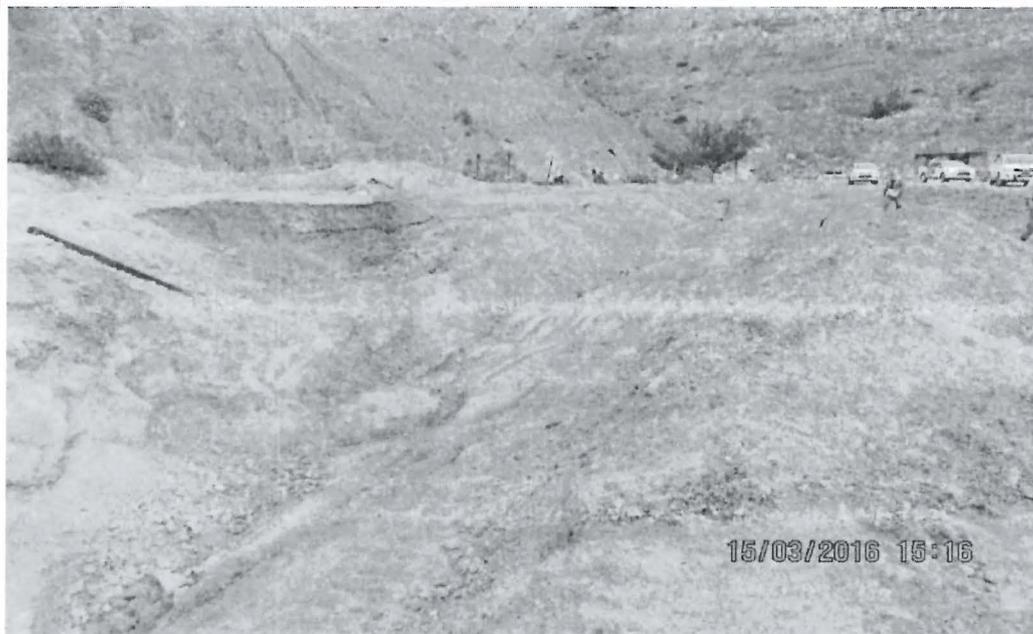
Fotografía N° 24 **En la Desmontera Polvorin (Cancha San Miguel)** no se observó que tenga implementado estructuras hidráulicas tales zanjas de coronación.

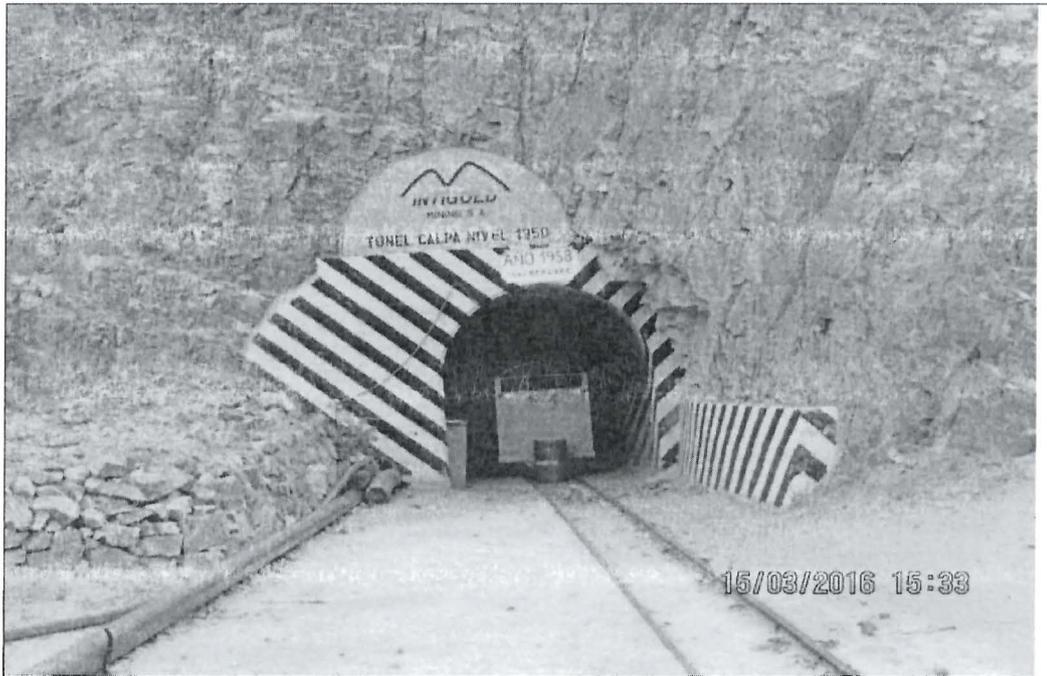
Fotografía N° 27 Vista cercana de la **bocamina 1950 (Túnel Calpa)**: Cuenta con un marco de concreto, no se observó salida de agua desde su interior.

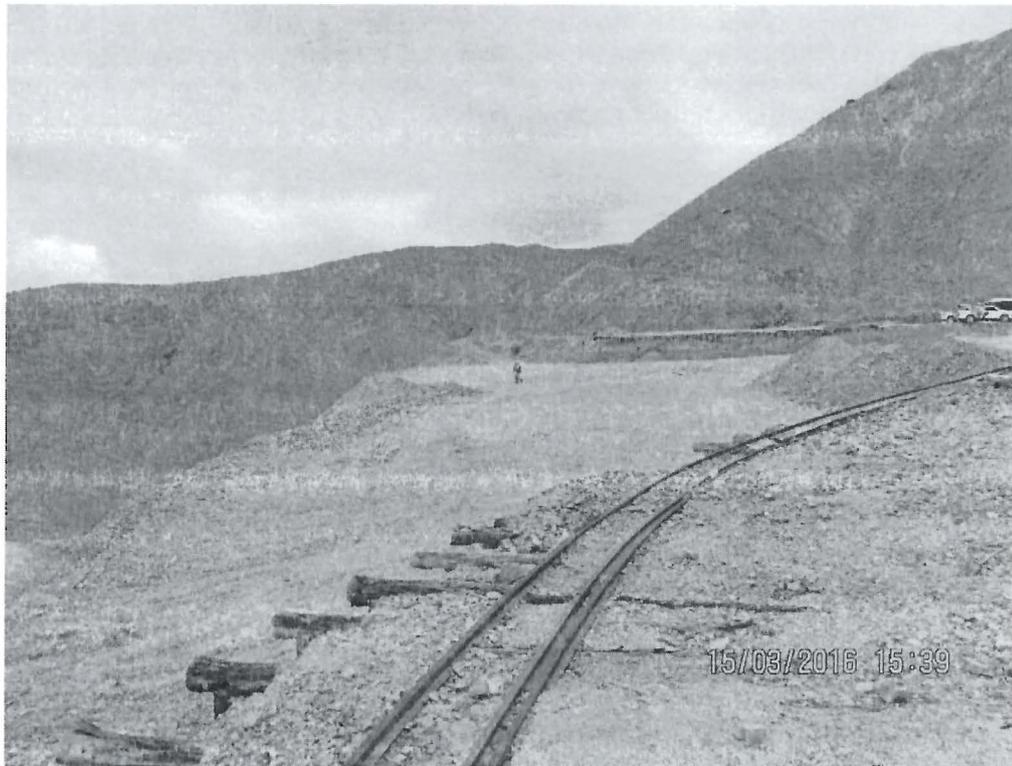
Fotografía N° 28 Vista panorámica de la **Desmontera DD-46 (Nivel 1950)**, se observó acumulaciones de desmonte de manera irregular, no se observó que se tenga implementado cerco de alambre con columna de madera, tampoco se observó zanjas de coronación. **Forma parte del presunto incumplimiento N° 1.**

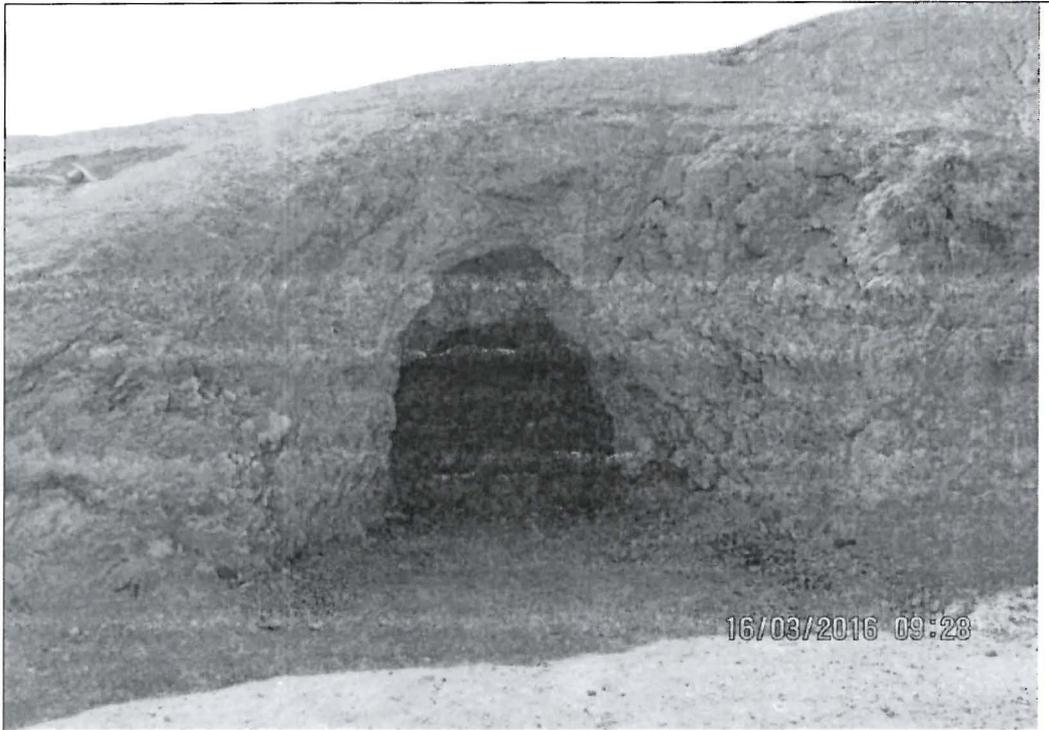
Fotografía N° 33 **Bocamina B-84 (Tunel Santa Rosa)**: Vista del ingreso a la bocamina, no se observó salida de agua desde su interior. no se observó que se tenga implementado cerco de alambre con columna de madera, tampoco se observó zanjas de coronación. **Forma parte del presunto incumplimiento N° 1.**

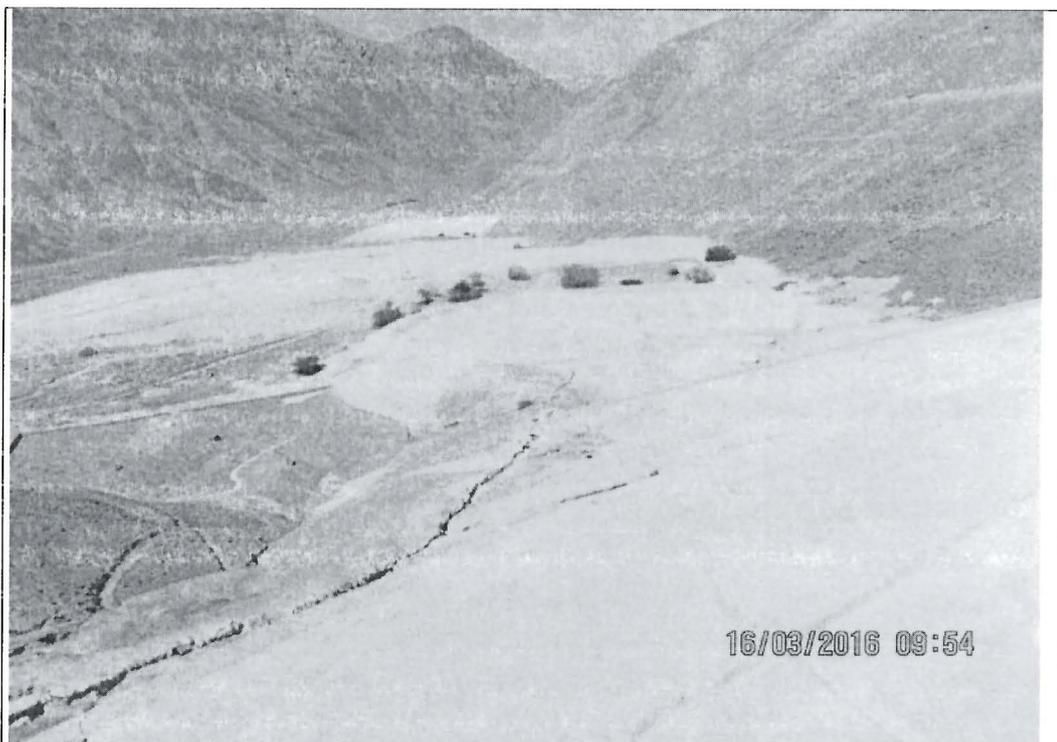
Fotografía N° 37. Vista panorámica desde la parte alta del Depósito de Relaves de flotación DR-1, este se encuentra conformado por banquetas. **Forma parte del presunto incumplimiento N° 2.**

- (viii) La no ejecución de las medidas de cierre temporal para la relavera de flotación y relavera de cianuración conforme a lo establecido en el PCM Calpa pueden generar un daño potencial a la flora o fauna, por tanto, corresponde ordenar a Intigold el cumplimiento de la medida correctiva descrita en el numeral 2 del Cuadro N° 2.

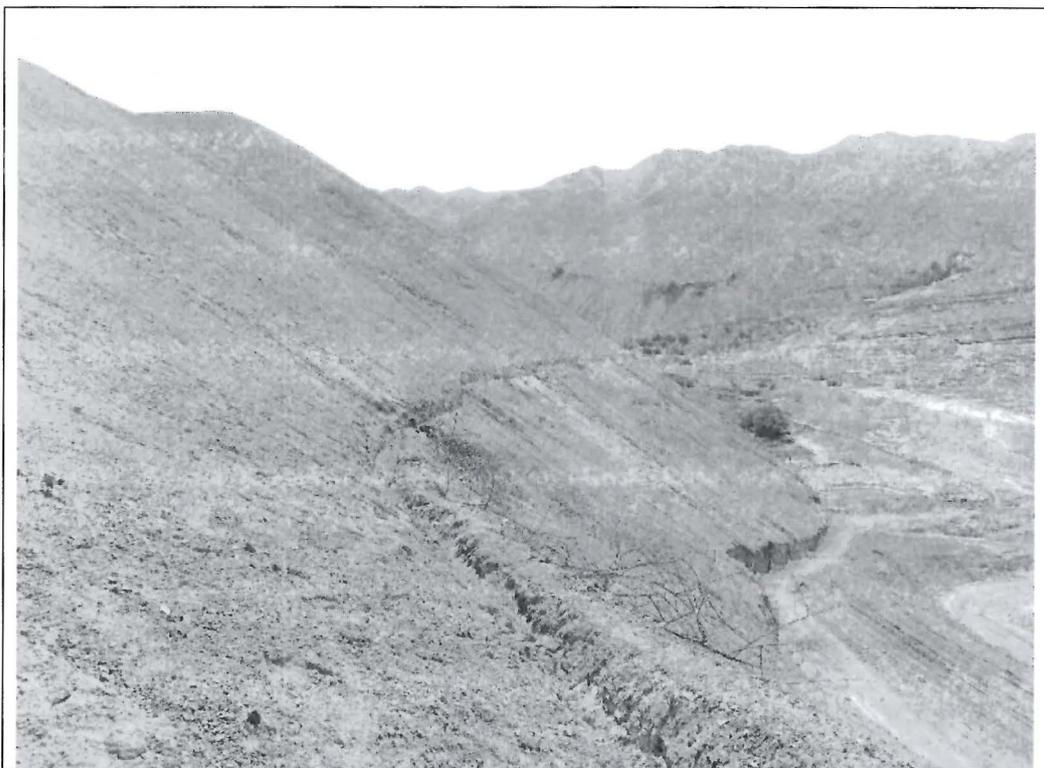
Fotografía N° 41. Hacia el extremo izquierdo del depósito de relaves de flotación existía un canal habilitado sobre suelo, que direccionaría el agua hacia dicho depósito. **Forma parte del presunto incumplimiento N° 2.**

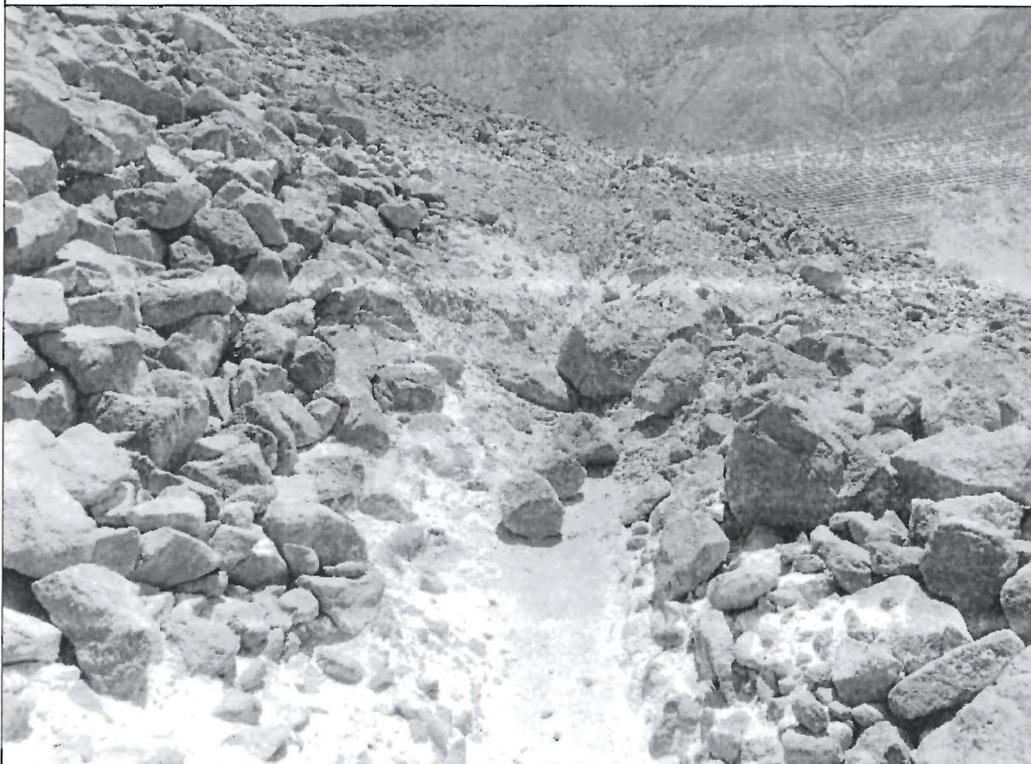
Fotografía N° 44. En el depósito de relaves de flotación, en el tramo que no se cuenta con canal de concreto se observó un canal habilitado sobre el suelo, el cual se encontraba colmatado en algunos tramos, este no derivaría el agua de lluvia proveniente de la partes altas. **Forma parte del presunto incumplimiento N° 2.**

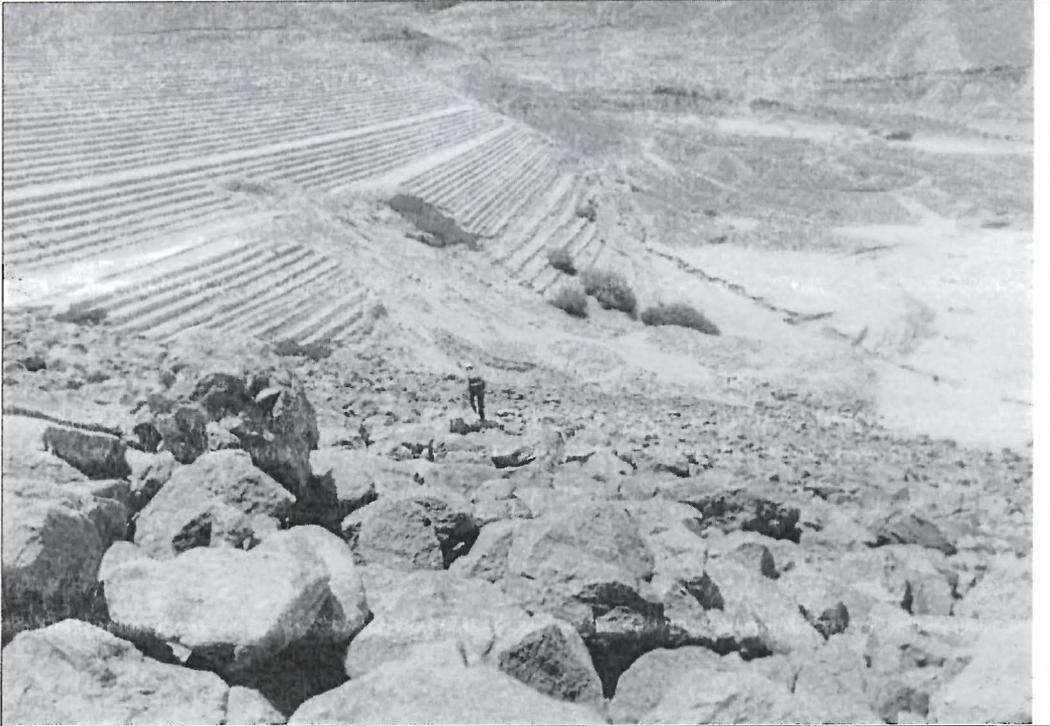
Fotografía N° 45. Parte media del depósito de relaves de flotación se erosionado por acción del agua de escorrentía que habría ingresado a dicho depósito, hecho que se habría producido por la falta de mantenimiento del canal de coronación. **Forma parte del presunto incumplimiento N° 2.**

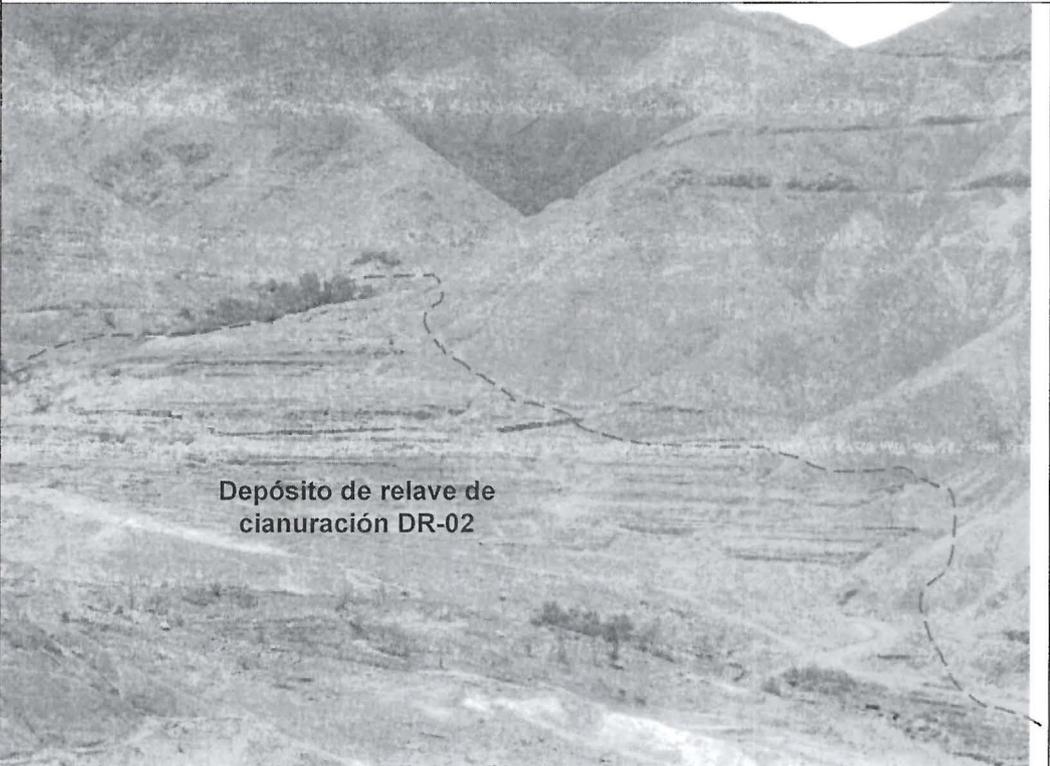
Depósito de relave de
cianuración DR-02

Fotografía N° 49. Vista panorámica del Depósito de Relaves de Cianuración DR-2, no se observó la implementación de zanjas de coronación, en perímetro de esta relavera. Tampoco existía cerco de alambre con columnas de madera. **Forma parte del presunto incumplimiento N° 2.**

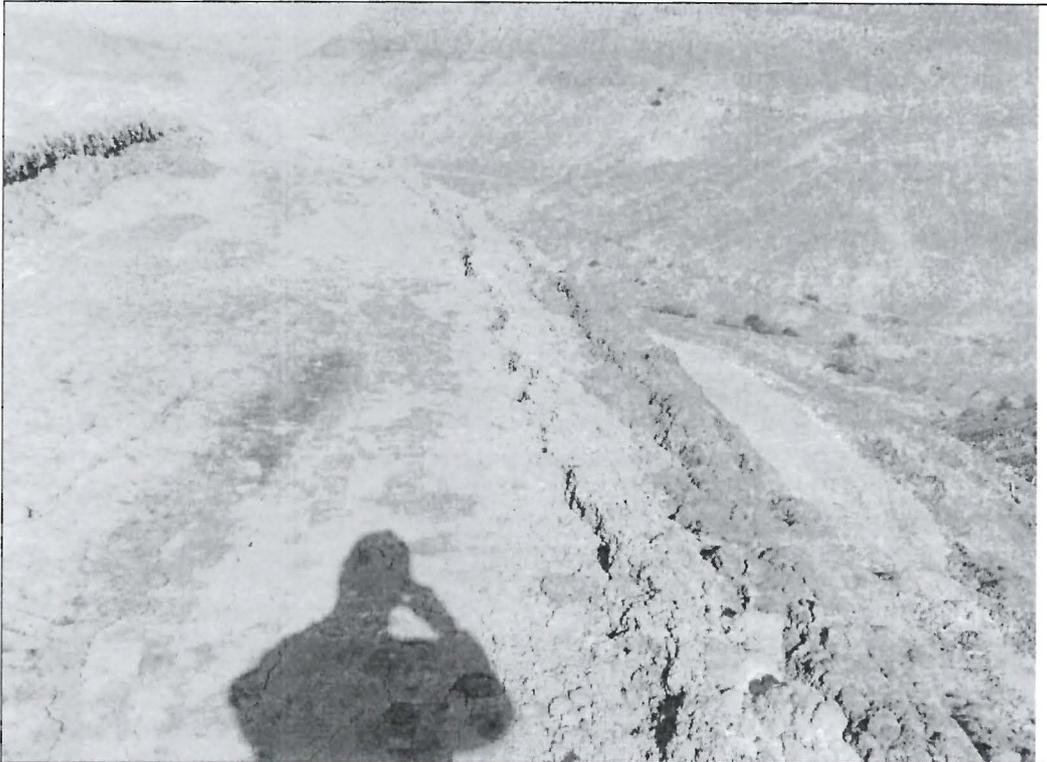
Fotografía N° 54. El depósito de relaves de cianuración presenta grietas en el talud, las que se habrían generado a raíz del deslizamiento de este, por tanto no se estaría realizando la estabilización en zonas inseguras. **Forma parte del presunto incumplimiento N° 2.**

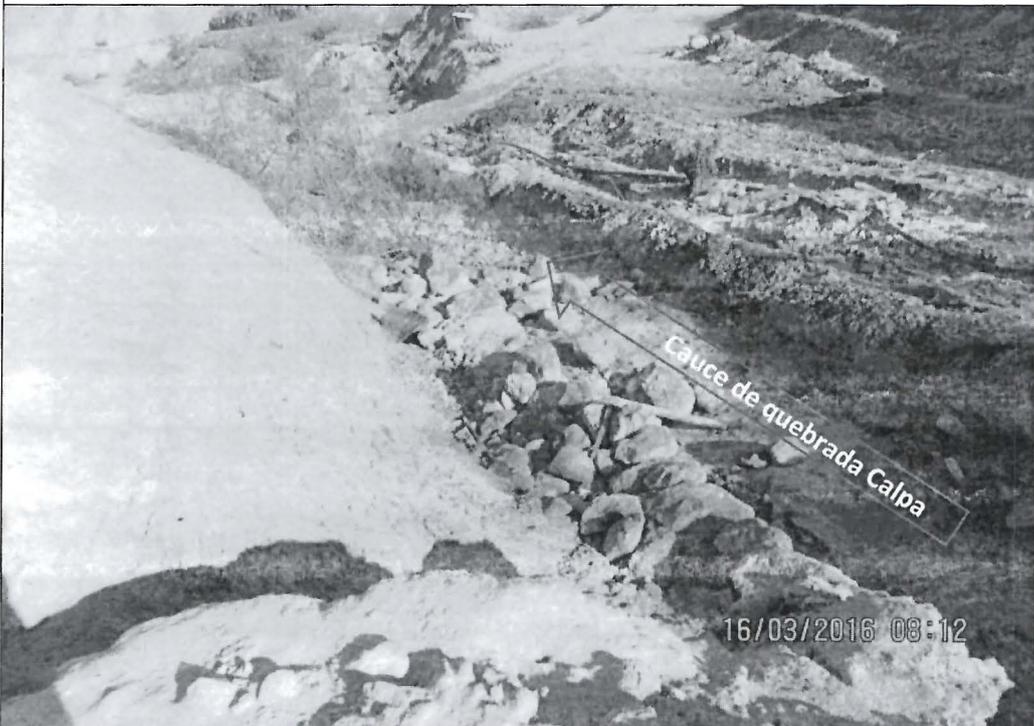
Fotografía N° 56. Lado derecho del depósito de relaves de cianuración, se observó el deslizamiento del relave hacia un cauce natural. **Forma parte del presunto incumplimiento N° 2.**

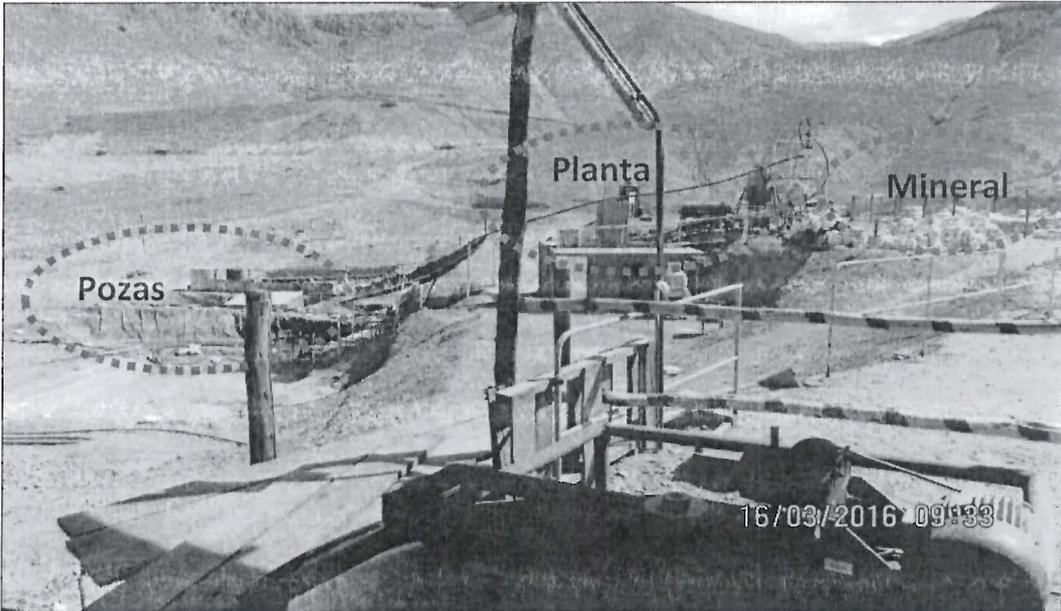
Fotografía N° 61. Planta Piloto de Gravimetría: Se observó principalmente, un área de almacenamiento de mineral en sacos, la planta piloto y una poza de almacenamiento de agua de proceso.

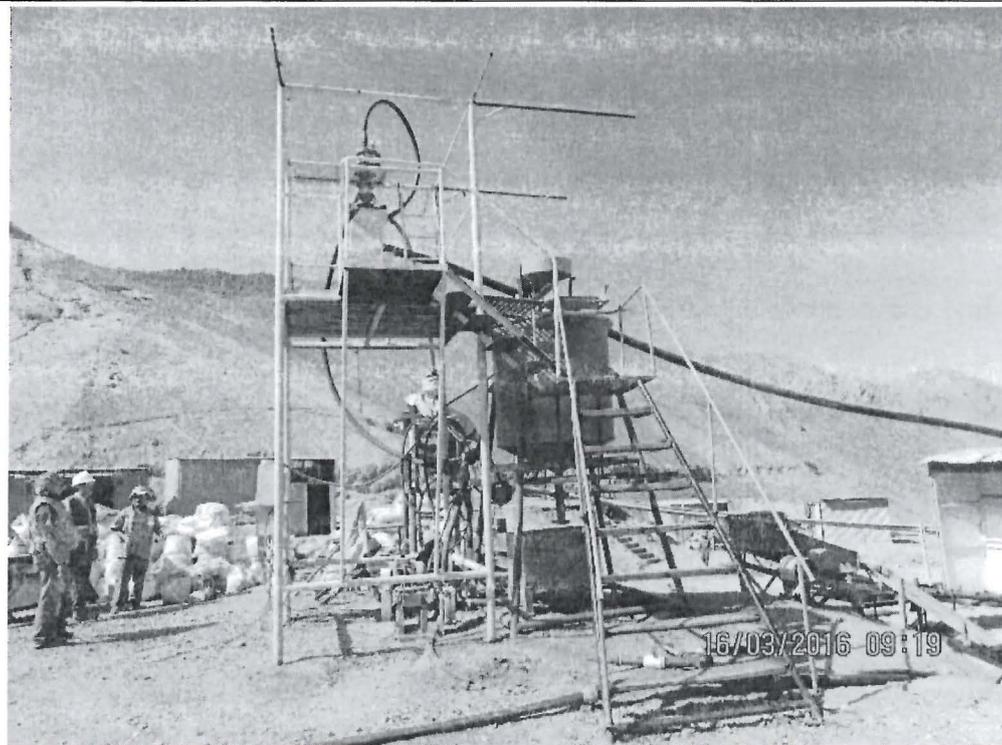
Fotografía N° 62. Vista de la estructura que corresponde a parte del proceso de pruebas piloto de gravimetría.

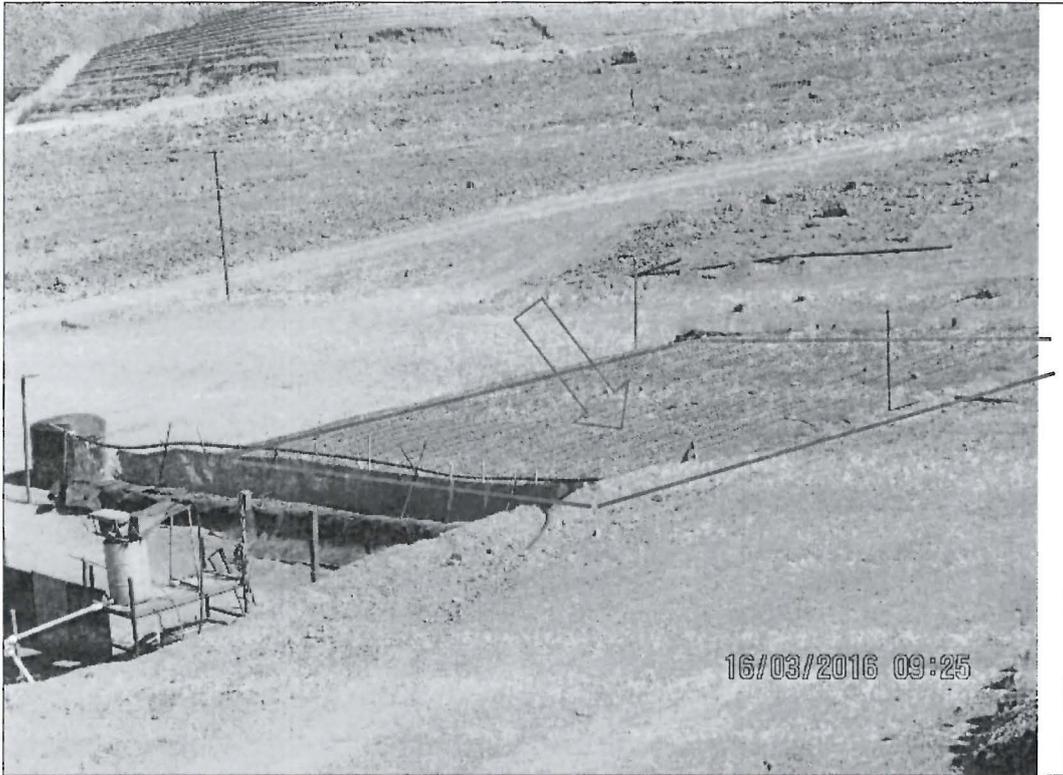
Fotografía N° 63. Vista del área en la que se realizaba las pruebas de lixiviación.

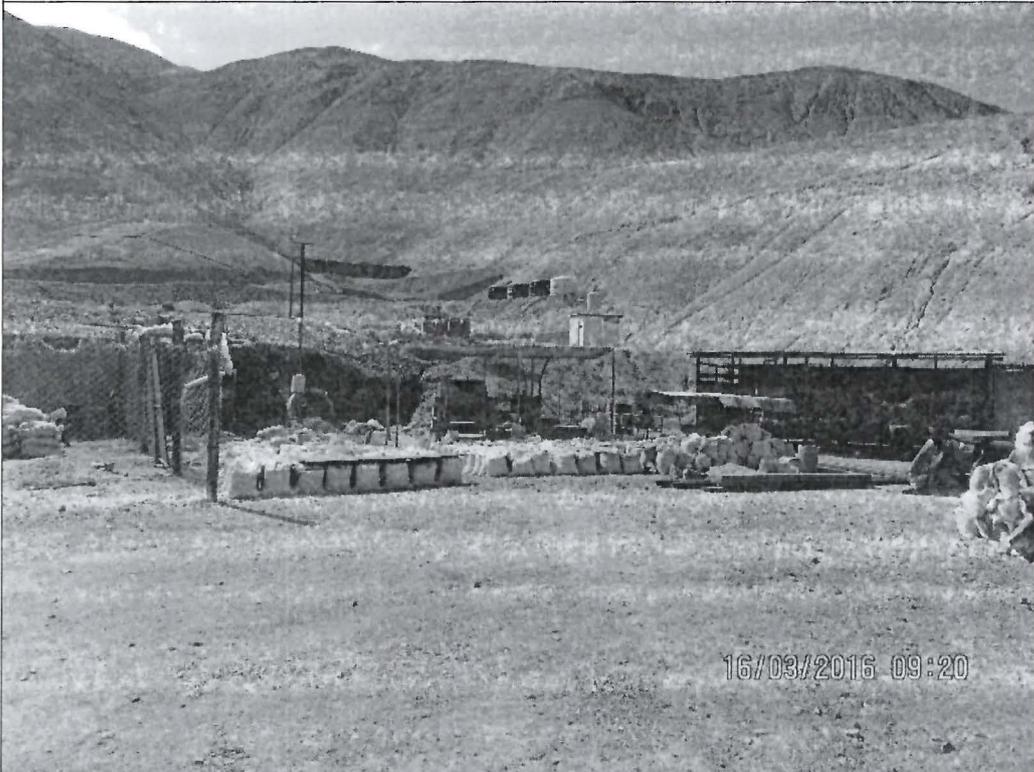
Fotografía N° 64. Vista del área de almacenamiento de mineral en la zona de la Planta Piloto de Gravimetría, dicho mineral se encontraba en sacos.

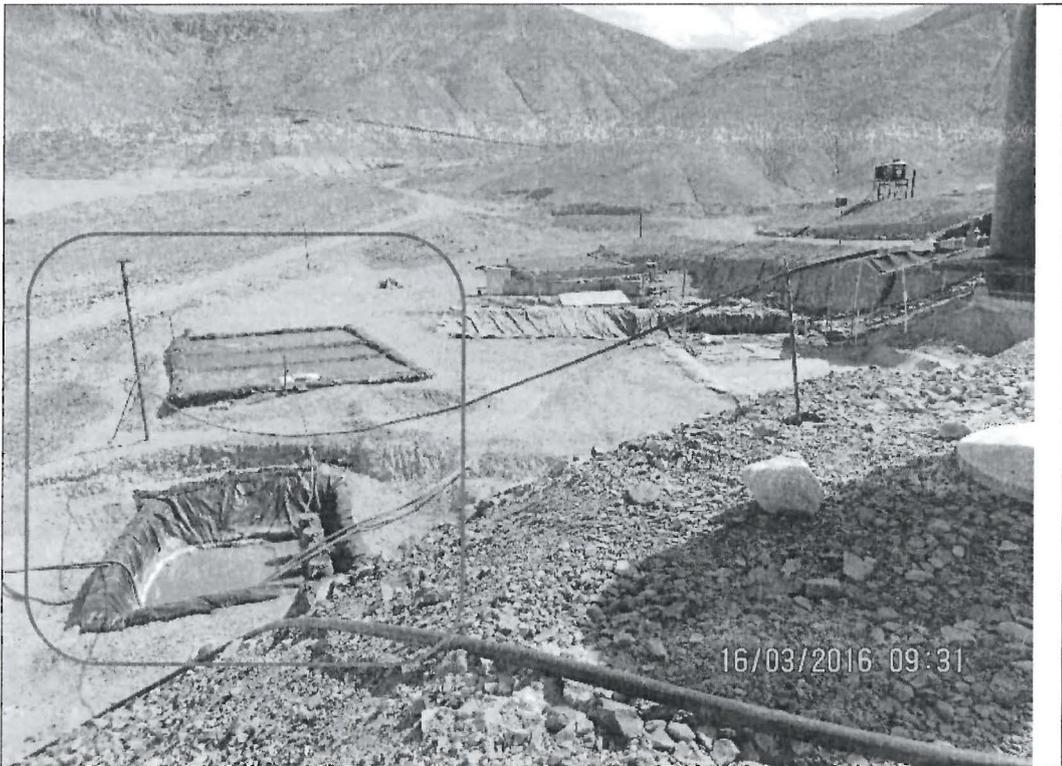
Fotografía N° 65. Vista pozas que forman parte de la planta piloto de gravimetría.

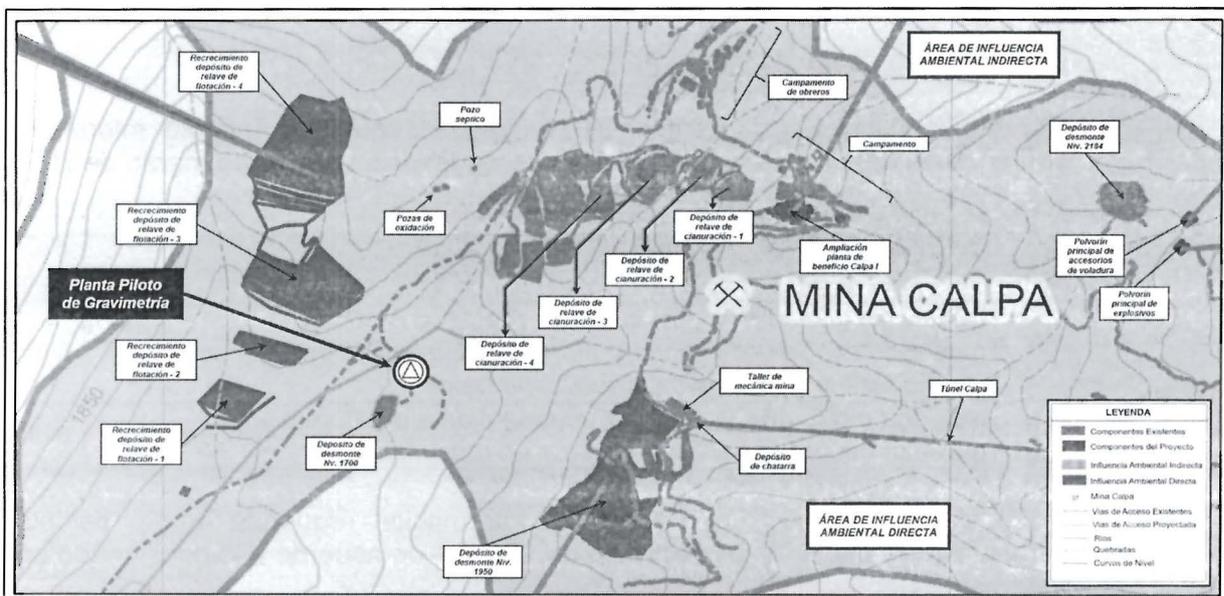
84. Además, de acuerdo a la superposición realizada entre el plano del área de influencia ambiental del EIA Calpa y las coordenadas de la Planta Piloto de Gravimetría —verificada en la Supervisión Regular 2017— se aprecia que esta se encuentra ubicada dentro de la UM Calpa, conforme se observan a continuación:

Fuente: (i) Acta de la supervisión ambiental realizada del 16 al 18 de marzo de 2017. (ii) Plano del área de influencia ambiental del EIA Calpa (iii) Plano de Concesiones Mineras del EIA Calpa
