**Tribunal de Fiscalización Ambiental
Sala Especializada en Minería, Energía,
Pesquería e Industria Manufacturera**

RESOLUCIÓN N° 096-2019-OEFA/TFA-SMEPIM

EXPEDIENTE N° : 113-2017-OEFA/DFSAI/PAS
PROCEDENCIA : DIRECCIÓN DE FISCALIZACIÓN Y APLICACIÓN DE INCENTIVOS
ADMINISTRADO : ATN 1 S.A.
SECTOR : ELECTRICIDAD
APELACIÓN : RESOLUCIÓN DIRECTORAL N° 2508-2018-OEFA/DFAI

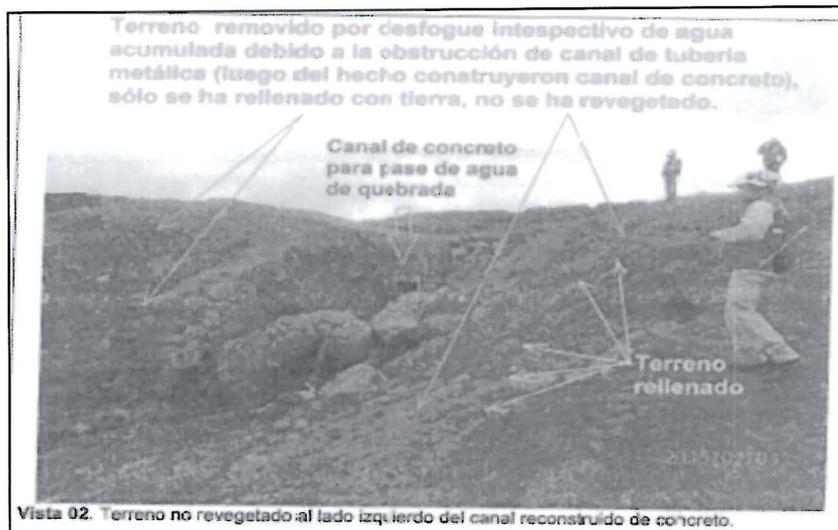
Fuente: Informe de Supervisión 2015, p. 13.

Nº	Hallazgos
1	Se evidenció alteración del terreno en quebrada donde se ha construido un puente para pase vehicular cuyas coordenadas UTM (WGS84) es (8787129N, 344057E), además se observa a ambos lados del puente terrenos por remediar, hacia el lado de menor nivel se evidencia tierra natural removida por deslizamientos del terreno y áreas pendientes de revegetar, hacia el otro lado del puente se evidencia terreno por revegetar.

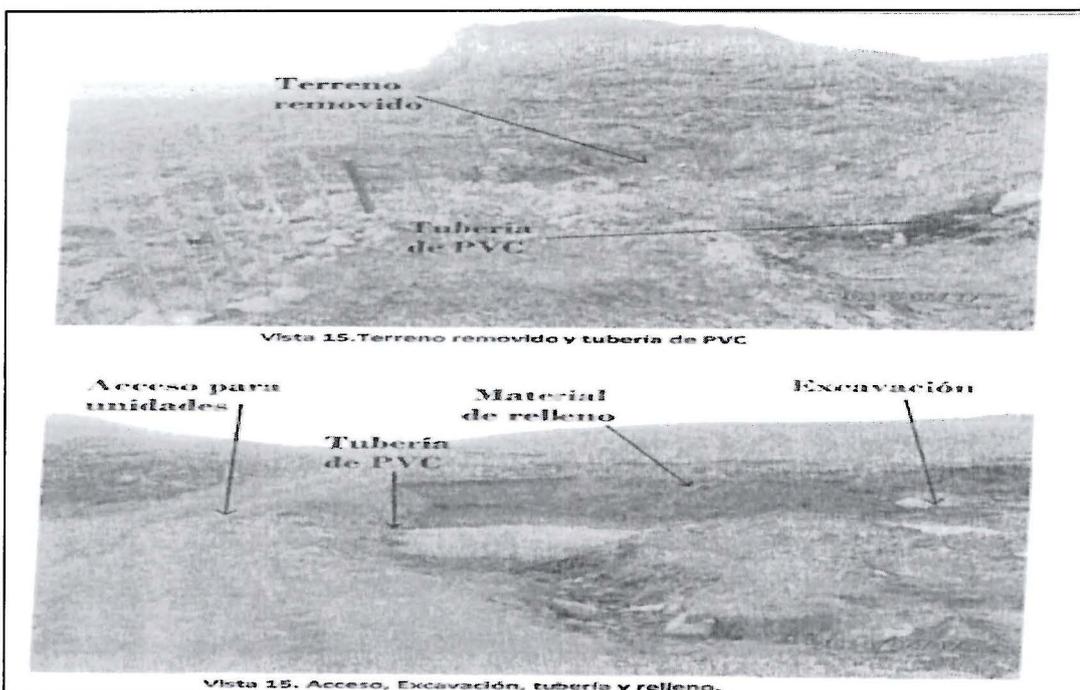
Fuente: Informe de Supervisión 2014, p. 11.

2	<p>Se evidenció alteración de terreno en quebrada (excavaciones, habilitación de camino para pase de vehículos, muro de contención para mantener el agua de la laguna), se observa también tubos de PVC que sirven de pase provisionalmente del desfogue del agua de la laguna.</p> <p>En este punto se observa parte de cerco del propietario a un costado de la laguna</p> <p>El área afectada cubre un área aproximada de 529 m² (se ha tomado coordenadas UTM 8785468 N, 344661 E)</p>	17/06/14
---	---	----------

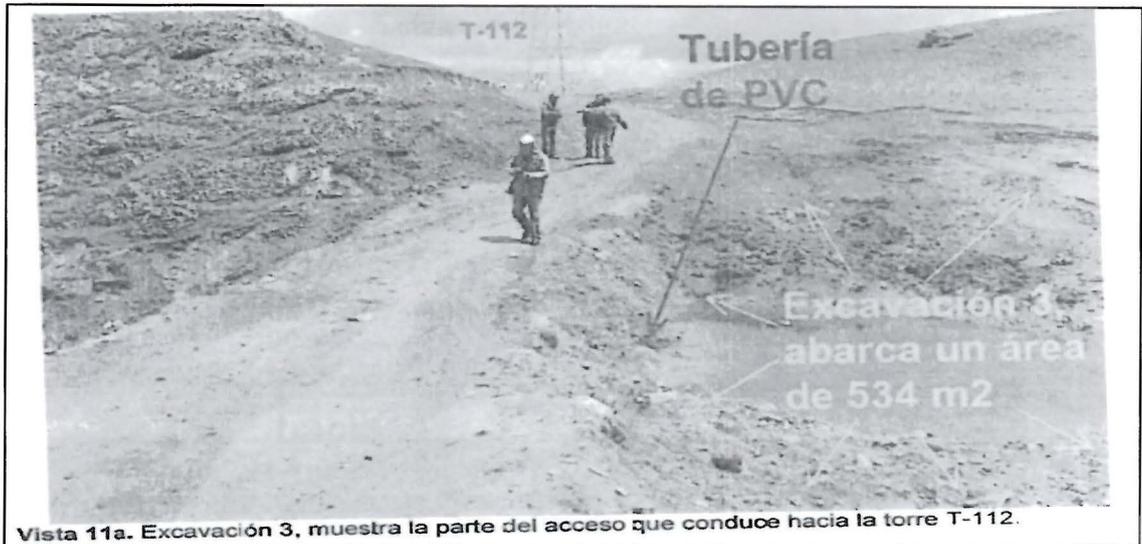
Fuente: Informe de Supervisión 2015, p. 16.

2	<p>Se evidenció la extracción de material del terreno natural en tres puntos. El primer punto cuyas coordenadas UTM (WGS-84) son (8787136N, 344039E), tiene un área excavada de 196 m² aproximadamente, el segundo punto cuyas coordenadas UTM (WGS-84) son (8787143N, 344055E), tiene un área excavada de 223 m² aproximadamente, el tercer punto de excavación cuyas coordenadas UTM (WGS-84) son (8785475N, 344661E) tiene un área excavada de 534 m² aproximadamente.</p>
---	--

Vista 11a. Excavación 3, muestra la parte del acceso que conduce hacia la torre T-112.

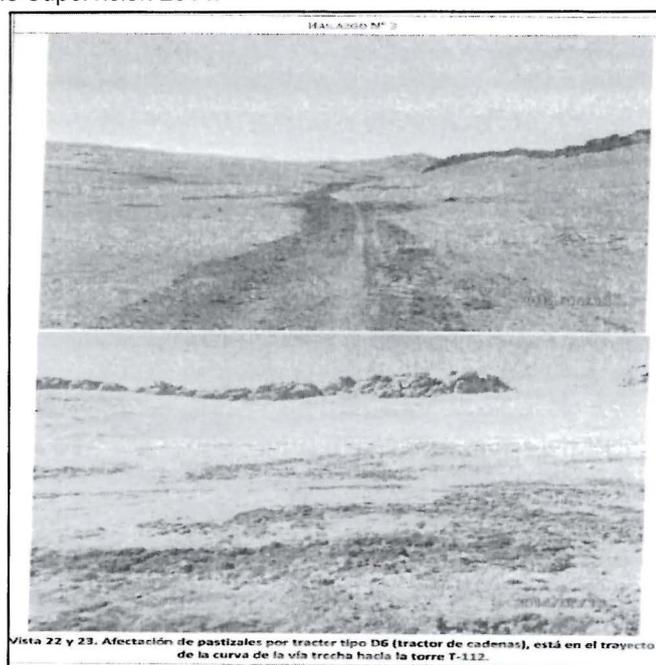
Fuente: Informe de Supervisión 2014, p. 15.

Vista 22 y 23. Afectación de pastizales por tractor tipo D6 (tractor de cadenas), está en el trayecto de la curva de la vía trocha hacia la torre T-112.

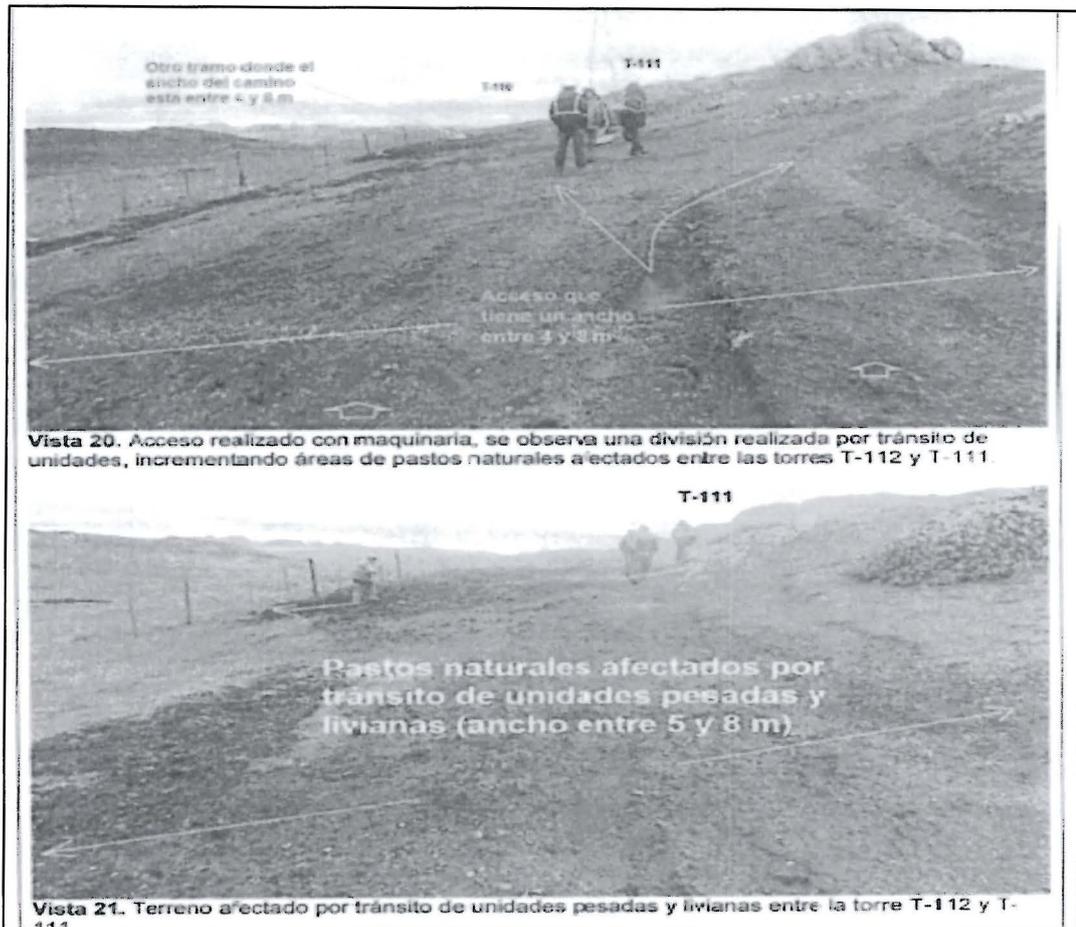
Fuente: Informe de Supervisión 2015, p. 27.

Se evidenció la existencia de afectaciones en pastizales por tránsito de unidades y maquinarias, una de las zonas afectadas tiene un ancho que varía entre 4 y 8 m aproximadamente y tiene una longitud de 78 m, la coordenadas UTM (WGS-84) de inicio es (8786444N, 344326E) y las coordenadas del final es (8786513N, 344290E), otra afectación cuya ancho varía entre 3 y 8 m aproximadamente, tiene una longitud de 122 m su coordenada UTM (WGS-84) inicial es (8786128N, 344433E) y la coordenada del final del tramo afectado es 8786242N, 344382E).

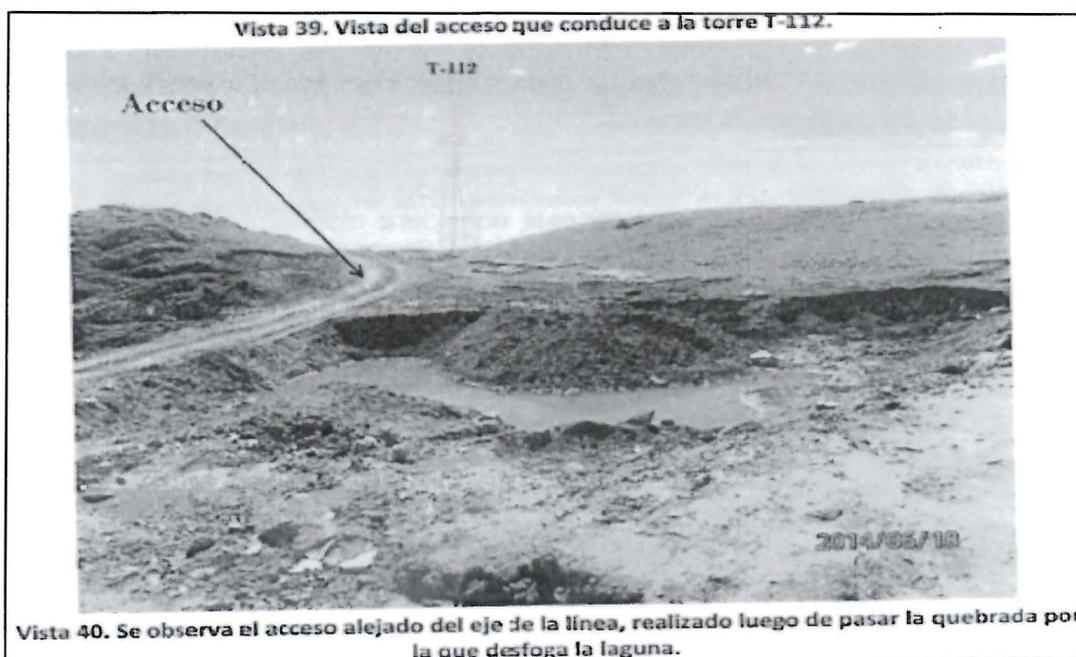
Fuente: Informe de Supervisión 2014, p. 24.

4	<p>Se evidenció camino de accesos realizados con maquinarias, se indican a continuación:</p> <ul style="list-style-type: none">- Acceso 1: Longitud 311 m. cuyas coordenadas UTM en los extremos son los siguientes. 8785108.68 N, 344739.77 E y 8785398.09 N, 344671.55 E- Acceso 2: Longitud 66 m. cuyas coordenadas UTM en los extremos son los siguientes. 8785497.04 N, 344653.57 E y 8785555.99 N, 344627.39 E- Acceso 3: Longitud 189 m. cuyas coordenadas UTM en los extremos son los siguientes. 8786247.74 N, 344383.83 E y 8786418.24 N, 344326.75 E	18/06/14
---	---	----------

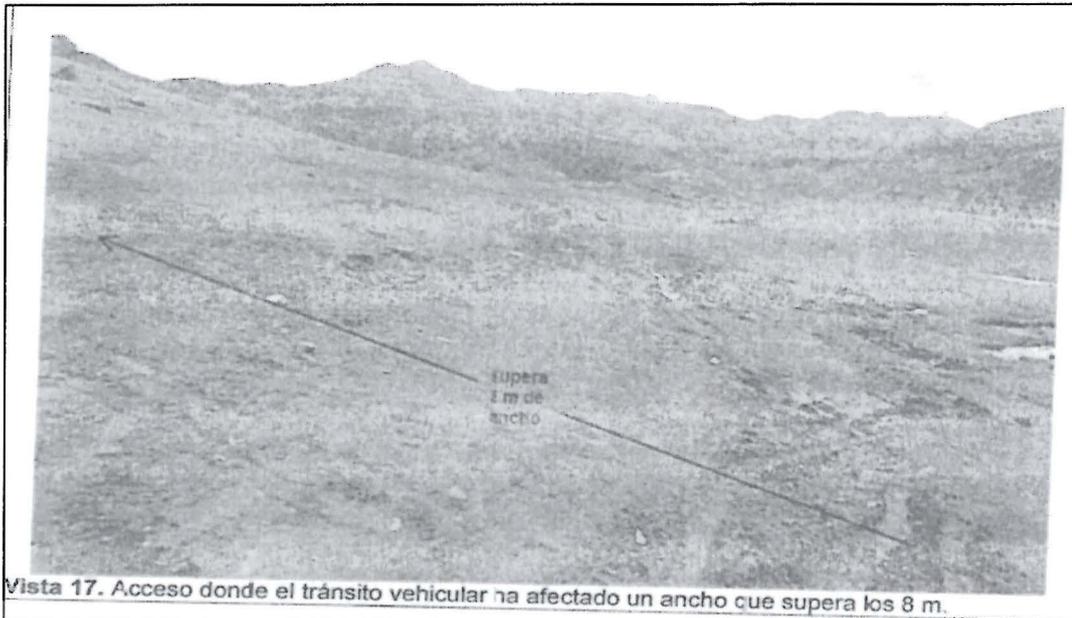
Fuente: Informe de Supervisión 2014, p. 25.

Se ha evidenciado la construcción de camino acceso de 510 m aproximadamente, el punto de inicio tiene las coordenadas UTM (WGS-84) de (8785089N, 344614E) y el punto final tiene las coordenadas UTM (WGS-84) de 8785559N, 344614E). el acceso observado no está contemplado en plano ATN1-00-2010-PG-021

Vista 17. Acceso donde el tránsito vehicular ha afectado un ancho que supera los 8 m.

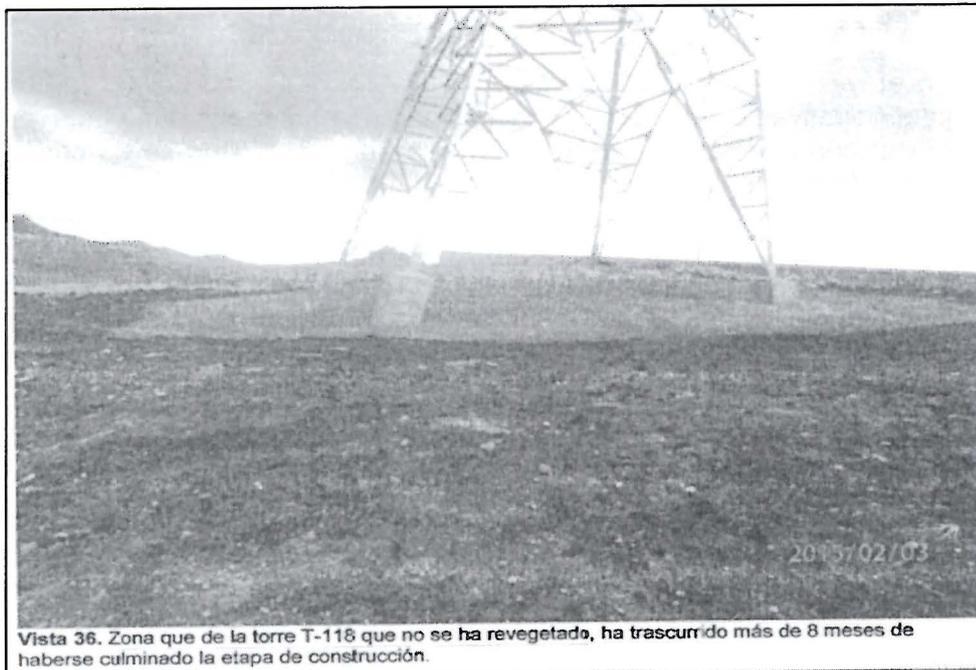
Fuente: Informe de Supervisión 2015, p. 49.

Vista 36. Zona que de la torre T-118 que no se ha revegetado, ha trascurrido más de 8 meses de haberse culminado la etapa de construcción.

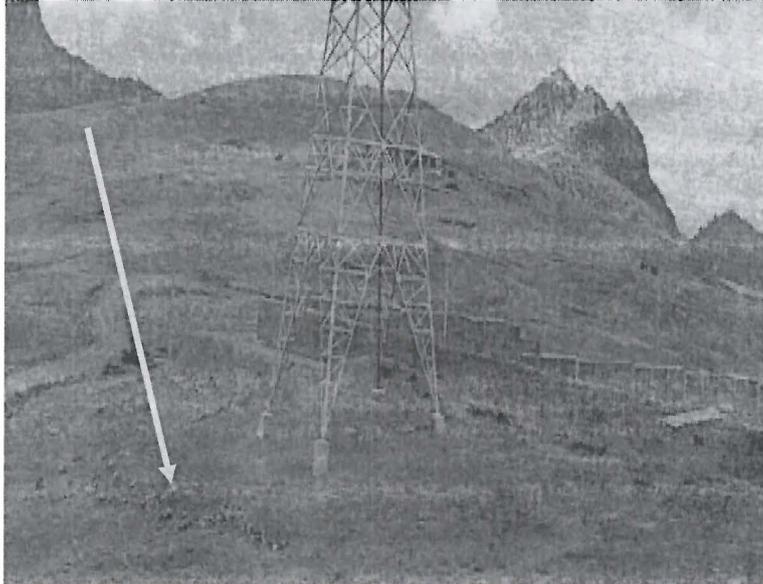
Fotografía 28 del archivo "Anexo 01-Registro fotográfico" contenido en el CD adjunto al recurso de reconsideración¹²⁰.

tomadas, en estas se observan aún que la base de la torre que aparece en ellas (según el administrado, la T-118) se encuentra sin revegetar.

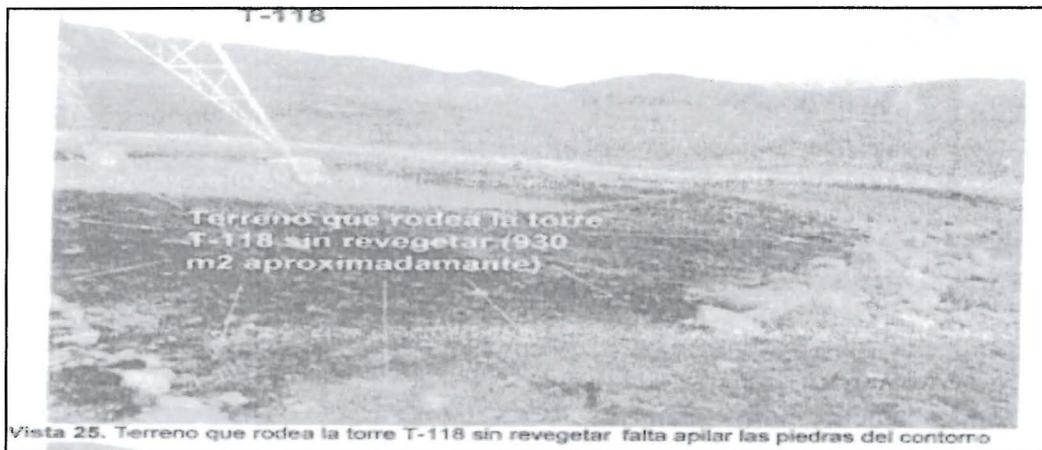
Fuente: Informe de Supervisión 2015, p. 49.

5	Se evidenció que en las torres supervisadas que se señalan a continuación no se ha revegetado, T-118 (área por revegetar es de 980 m ²), T-117 (área por revegetar 721 m ²), T-112 (área por revegetar es 743 m ²), también faltan revegetar las torres T-111, T-110 y T-109. Asimismo en las torres T-112, T-111 y T-118 se observa montículos de material que no han sido esparcidos adecuadamente
---	---

182. A fin corregir la Conducta Infractora N° 6, la DFAI impuso al administrado una medida correctiva con la siguiente obligación: "Disponer adecuadamente, de acuerdo con los compromisos asumidos en el Instrumento de Gestión Ambiental, los materiales excedentes aledaños a la Torre T-118".

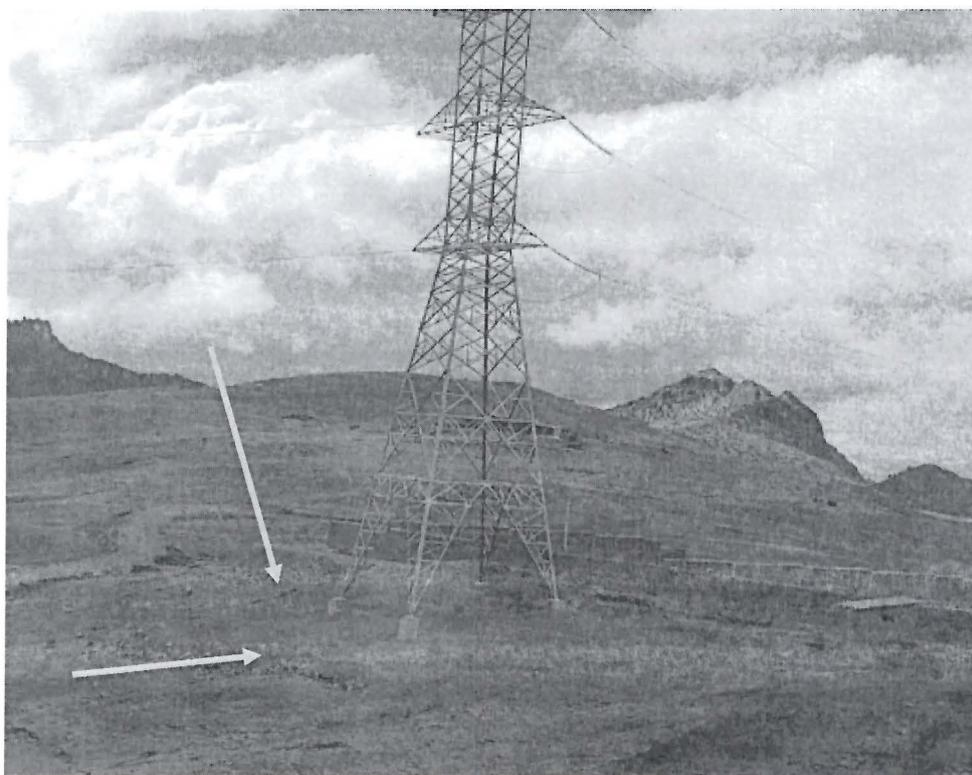
Fotografía 28 del archivo "Anexo 01-Registro fotográfico" contenido en el CD adjunto al recurso de reconsideración¹²⁸.

- (iii) Mediante escrito presentado el 13 de junio de 2018¹²⁶, el administrado no adjuntó medio probatorio alguno que permita verificar el cese de la conducta infractora y que los impactos ambientales generados hayan sido corregidos.
- (iv) Mediante escrito presentado el 26 de julio de 2018¹²⁷ (reconsideración), el administrado alcanzó nuevos registros fotográficos. Sin embargo, estas fotografías no permiten evidenciar fehacientemente que el administrado ha corregido su conducta. Esto es así, pues, además de que dichas fotografías no se encuentran georreferenciadas ni precisan la fecha en que fueron tomadas, estas permiten observar que la base de la torre que aparece en ellas (según el administrado, la T-118) se encuentra aún con presencia de material rocoso.
