**Tribunal de Fiscalización Ambiental  
Sala Especializada en Minería, Energía, Pesquería  
e Industria Manufacturera**

**RESOLUCIÓN N° 140-2019-OEFA/TFA-SMEPIM**

EXPEDIENTE N° : 232-2018-OEFA/DFAI/PAS  
PROCEDENCIA : DIRECCIÓN DE FISCALIZACIÓN Y APLICACIÓN DE INCENTIVOS  
ADMINISTRADO : ABENGOA PERÚ S.A.  
SECTOR : ELECTRICIDAD  
APELACIÓN : RESOLUCIÓN DIRECTORAL N° 2854-2018-OEFA/DFAI

1. Abengoa Perú S.A.<sup>1</sup> (**Abengoa**) es una empresa de generación eléctrica titular de la Línea de Transmisión en 138 kV SE Ilo 3 – SE Plaza Toquepala (LT Ilo 3 – Plaza Toquepala) ubicada en el distrito de Ilabaya, provincia de Jorge Basadre y departamento de Tacna.

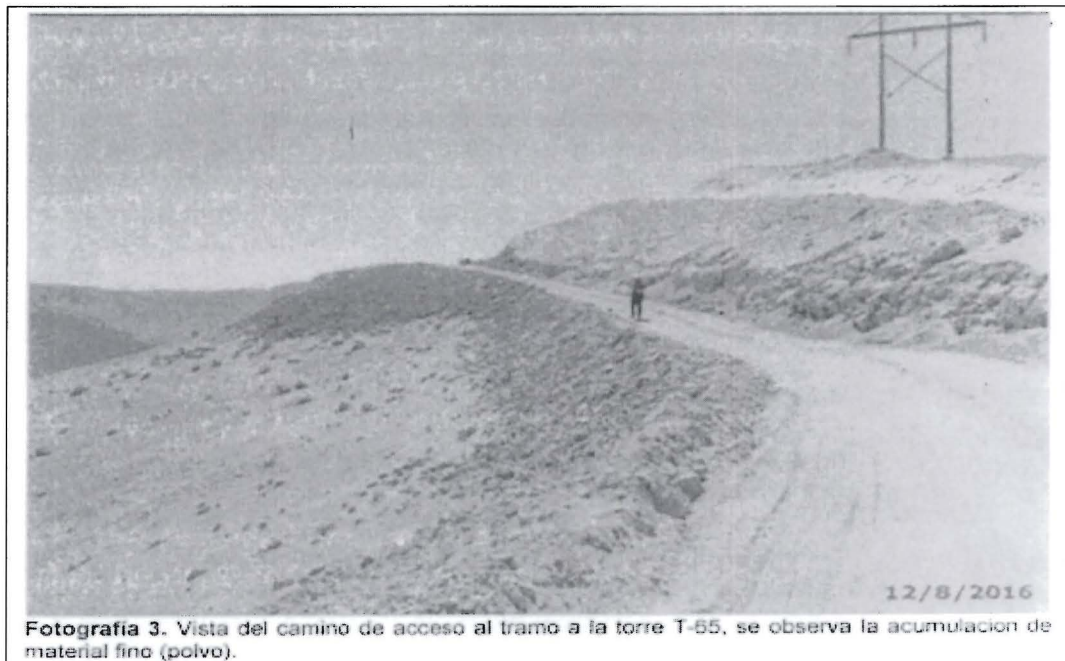
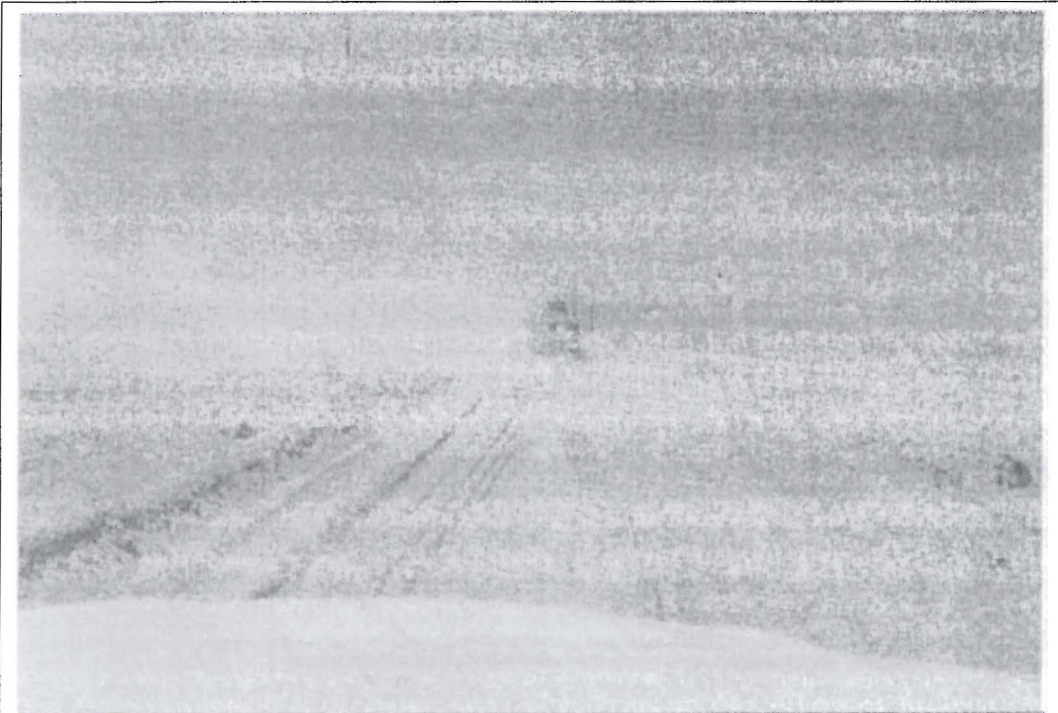
Nº	HALLAZGOS
4	Durante la supervisión de la línea de transmisión de 138 kV, en el camino de acceso del tramo comprendido entre las torres T-85 y T-65, en las coordenadas UTM (WGS) 301611E, 8073129N; 300751E, 8072531N; 299477E, 8071569N, se observó generación de material fino (polvo) por desplazamiento de los vehículos de la obra.

Fotografía 4. Vista del camino tramo de la torre T-65 hacia la T-85 no se observó rastros recientes de humedecimiento.

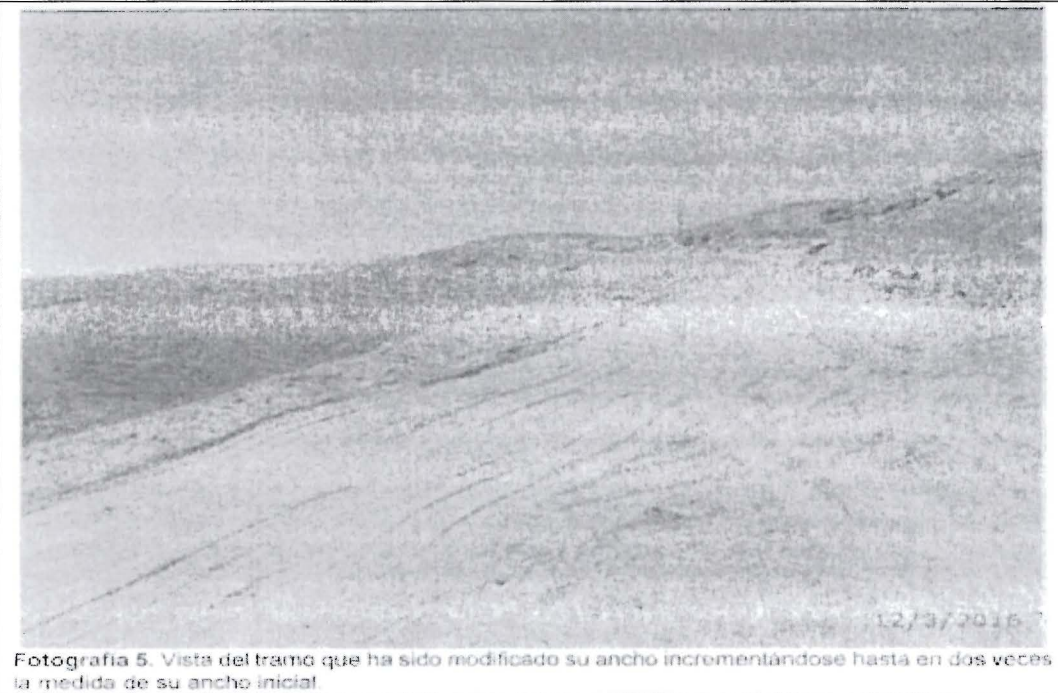
Fotografía 5. Vista del tramo que ha sido modificado su ancho incrementándose hasta en dos veces la medida de su ancho inicial

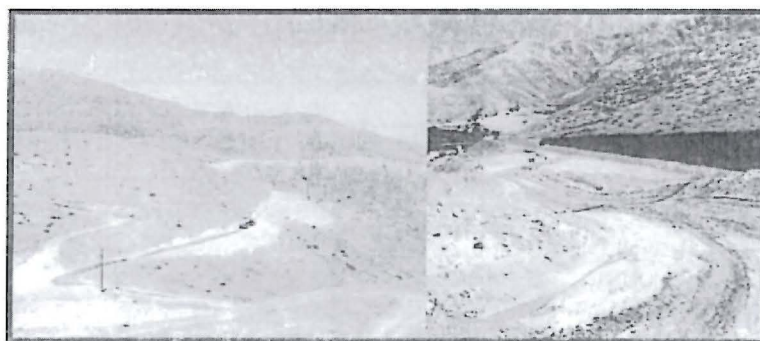
Imagen N°1: Riego de caminos de acceso

58. No obstante, esta acción no fue suficiente para cumplir con la finalidad de lo establecido en su compromiso ambiental, por cuanto en la Supervisión Especial 2017, la DS verificó la falta de humedecimiento de los accesos de la Torre T-176 hasta la T-184, lo que ocasionó que, al momento de transitar los vehículos del proyecto, se levanten estelas de polvo sobre los vehículos, conforme se detalló en los numerales 52 al 54 de la presente resolución.
59. En relación a las fotografías remitidas por Abengoa, corresponde indicar que estas no se encuentran fechadas ni georeferenciadas:

60. En consecuencia, no acreditan que el regado se haya realizado en el acceso identificado en la Supervisión Especial 2017 o en su defecto, el área donde resulte necesaria por las actividades constructivas; por tanto, se desestima lo argumentado por Abengoa en este extremo.

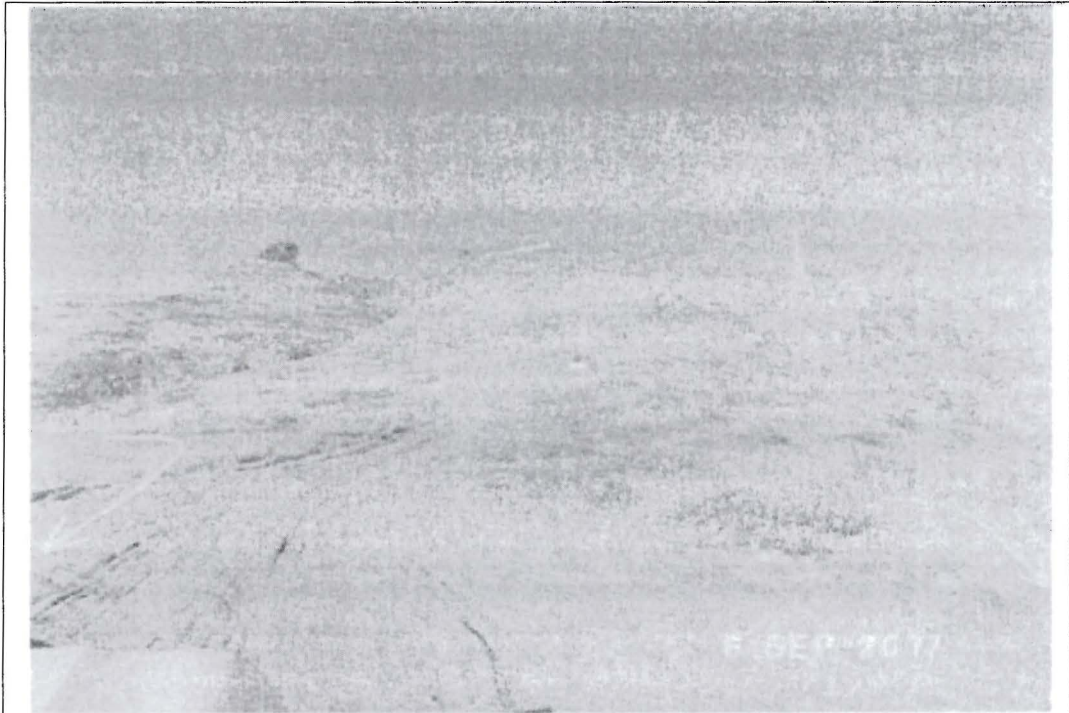
Fotografía 101-1. Acceso construido altura de la torre T181, superficie cubierta con material particulado fino (polvo), el desplazamiento de la camioneta sobre dicha superficie levanta polvareda que el aire puede trasladar a ciertas distancias sobre las plantas ubicadas al costado de la trocha carrozable, el acceso que se observa está entre las torres T-181 y T-182

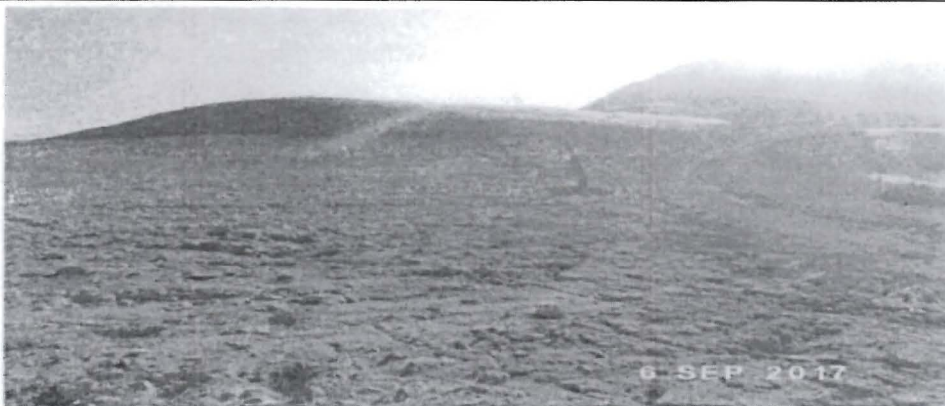
(...) durante la supervisión especial, se observó zonas de terreno que abarcan un área apoximada de 2200 m<sup>2</sup>, ubicada en el vano conformado por las torres T176 y T177, en donde se había retirado vegetación natural de la zona y también material tierra. Al respecto, ello se evidencia por la notoria diferencia entre el nivel natural de la zona que conserva la vegetación, el declive y el nivel del terreno que ha sido nivelado con maquinarias, toda vez que sobre la superficie de dicho terreno se observó marcas de la oruga que han transitado sobre ella.

Fotografía 102-5. Vista tomada desde la curva de la trocha, se observa que el nivel de la superficie de la trocha está en una cota inferior con respecto a la superficie desnuda cercada a la trocha. Se ha retirado material de la terrada, en esa zona es más notoria la diferencia entre la superficie existente con vegetación de la zona y el terreno desnudo.

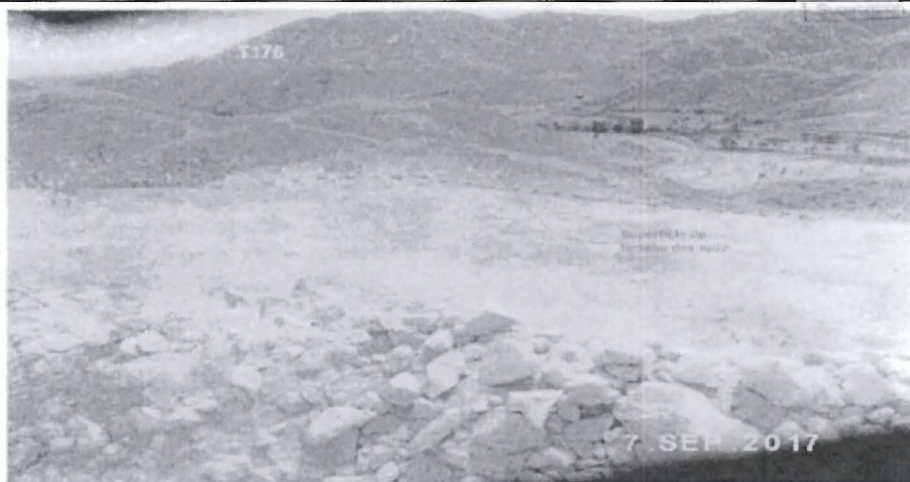
Fotografía 102-6. En esta vista se observa la diferencia de las formas de las dos lomadas, la de atrás presenta figura redondeada por la naturaleza, mientras que la tomada intervenida ha perdido la forma redondeada por actividades antrópicas realizadas por el personal del administrador.

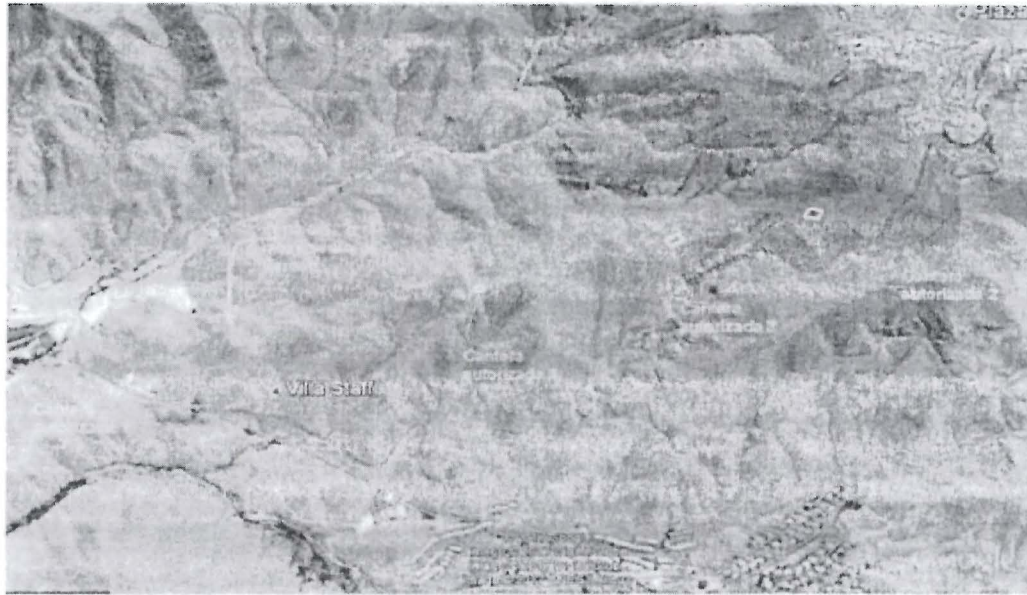
Fotografía I02-7A. Imagen extraída del google earth a modo referencial, se ha ubicado las cuatro canteras autorizadas y el terreno desnudo de la que se ha extraído material

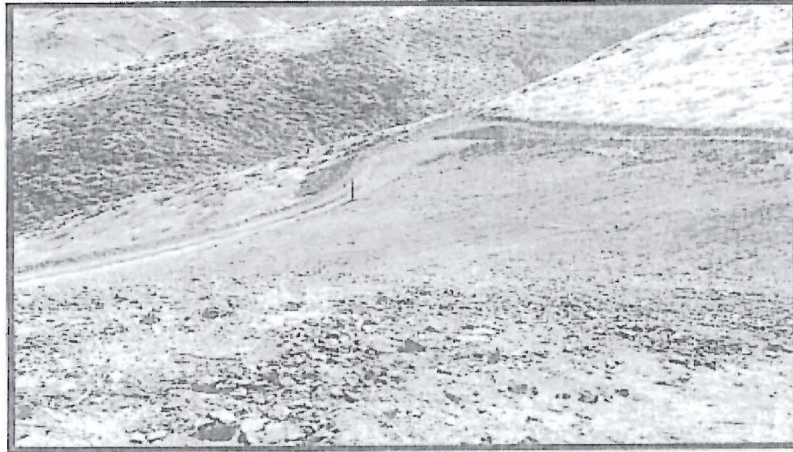
**Trazo de camino inicial reconformado**

86. En esa línea, Abengoa señaló en sus descargos que el retiro de cubierta vegetal y movimiento del suelo que se identificó durante la Supervisión Especial 2017 corresponde a la reconformación del terreno del trazo del camino inicial realizada el 12 de julio de 2017, conforme se muestra en la siguiente imagen:

<sup>55</sup> El administrado indicó que, el mejoramiento del tramo inicial consiste en la reducción de la pendiente del camino entre dos puntos, teniendo como resultado un camino con mayor longitud, presentó la Imagen N° 1

87. Al respecto, las imágenes dan cuenta de los trabajos realizados, mas no de la autorización para la ejecución de los mismos ni que estos estén comprendidos dentro del área autorizada en su instrumento de gestión ambiental. Además, la fotografía no acredita la pendiente alegada por el administrado; en ese sentido, la documentación presentada no demuestra los motivos para la supuesta ampliación del camino inicial de acceso.
