**Tribunal de Fiscalización Ambiental  
Sala Especializada en Minería, Energía, Pesquería  
e Industria Manufacturera**

**RESOLUCIÓN N° 149-2019-OEFA/TFA-SMEPIM**

EXPEDIENTE N° : 3015-2017-OEFA/DFSAI/PAS  
PROCEDENCIA : DIRECCIÓN DE FISCALIZACIÓN Y APLICACIÓN DE INCENTIVOS  
ADMINISTRADO : ATN 2 S.A.  
SECTOR : ELECTRICIDAD  
APELACIÓN : RESOLUCIÓN DIRECTORAL N° 2849-2018-OEFA/DFAI

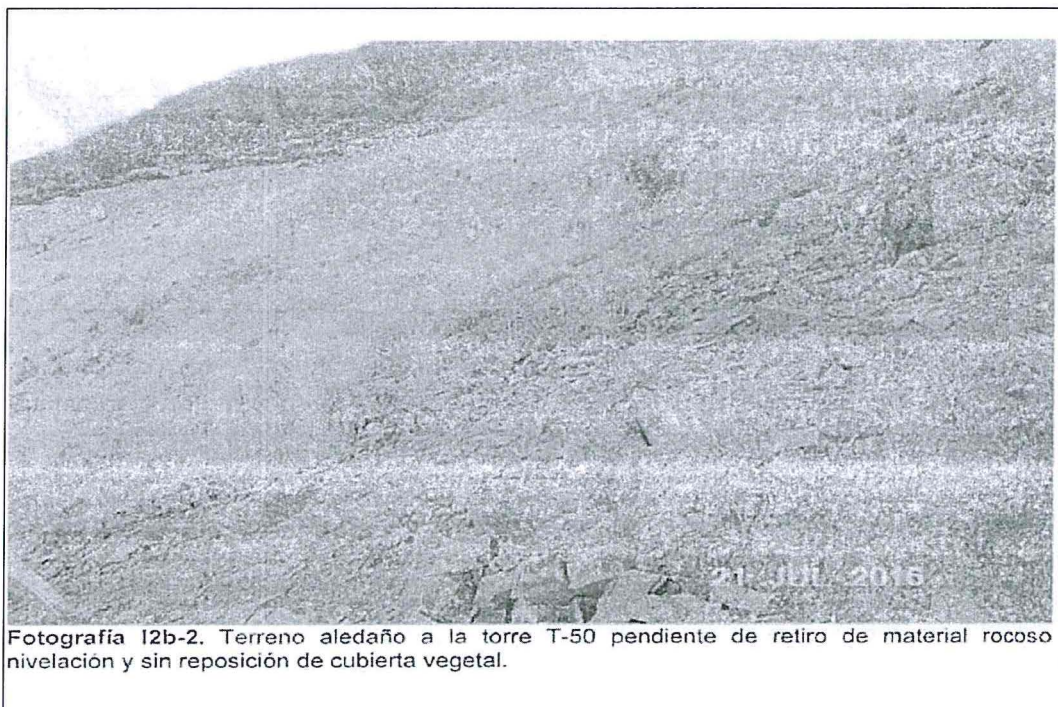
Nº	HALLAZGOS
2	Durante la supervisión ambiental especial de la Línea de Transmisión 220 kV Cotaruse – Las Bambas, se observó lo siguiente: <ul style="list-style-type: none"> <li>• Zona aledañas a las torres T-50 y T-48 y sin reposición de cobertura vegetal propia de la zona.</li> </ul>

40. Dicho hallazgo se complementó con la fotografía detallada a continuación:

La Línea de Transmisión 220 kV Cotaruse – Las Bambas está en operación desde el 26 de junio de 2015; sin embargo, sigue pendiente la atención de la revegetación en las torres mencionadas, además señalar que el suelo desnudo es erosionable por las aguas pluviales, que arrastra material particulado fino dejando sobre el terreno superficial material particulado grueso que carece de nutrientes para el desarrollo de las plantas, dificultando la restauración del paisaje de la zona intervenida. En ese sentido, la conducta observada (falta de revegetación) generaría un daño potencial a la flora de la zona.

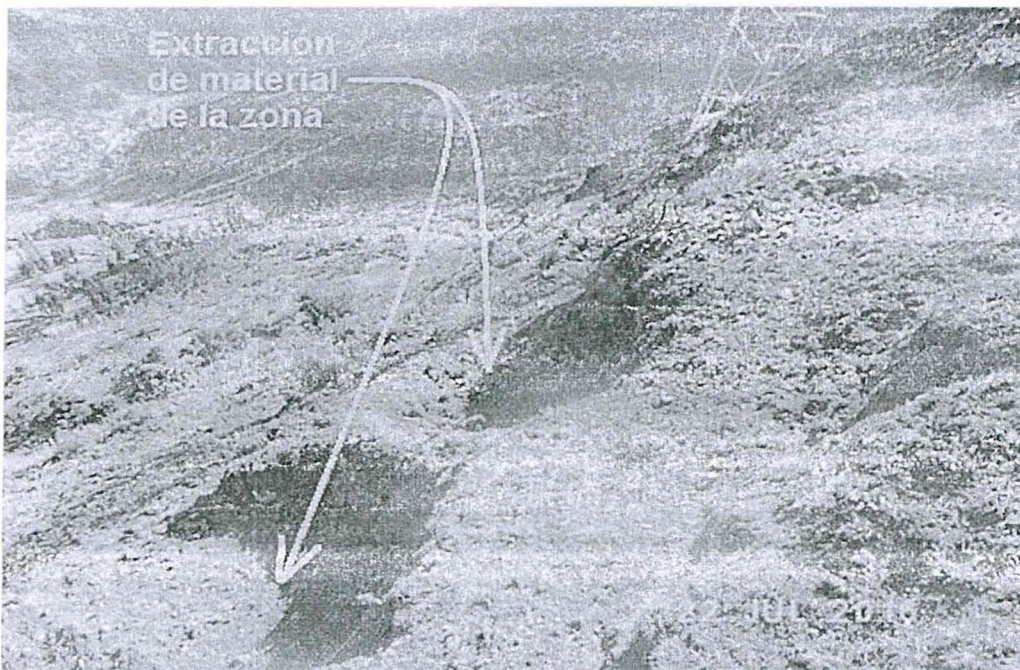
En la torre T-47 las excavaciones se encuentran a una distancia aproximada de 30 m, se observaron excavaciones que hacen un total aproximado de 9 m<sup>3</sup>. Mientras que a 80 m al este de la ubicación de la torre T-45, se observó dos zonas de donde también se ha retirado la cubierta vegetal y se extrajo material tierra en un volumen aproximado de 9 m<sup>3</sup>.

Fotografía I2d-1. Extracciones de material tierra en dos zonas cercanas a la torre T-47.

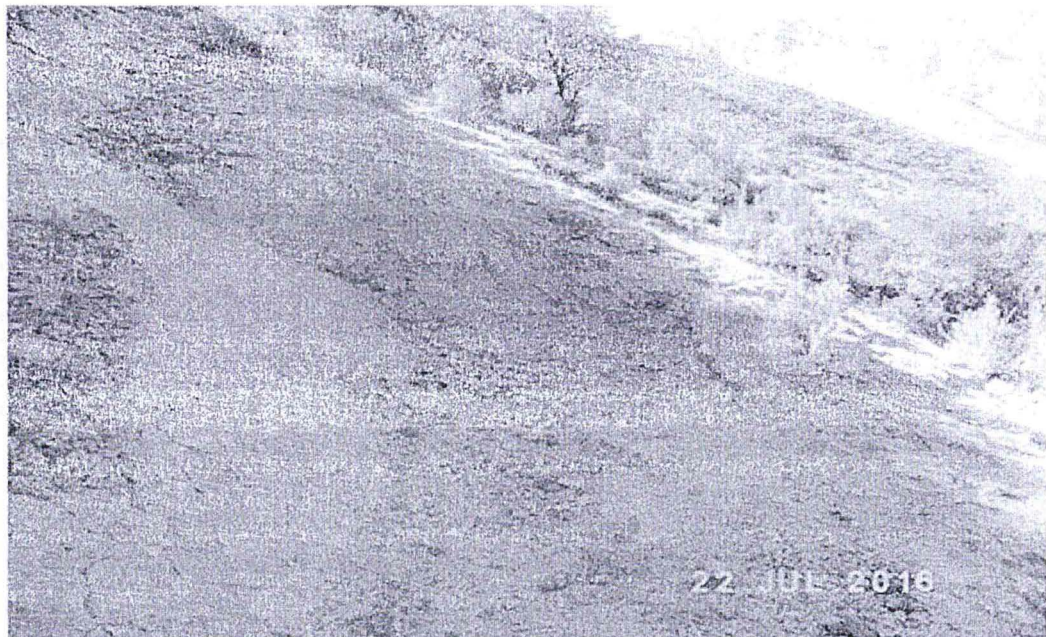
Fotografía I2d-3. Retiro de cubierta vegetal y extracciones de material tierra cercana a la torre T-45.

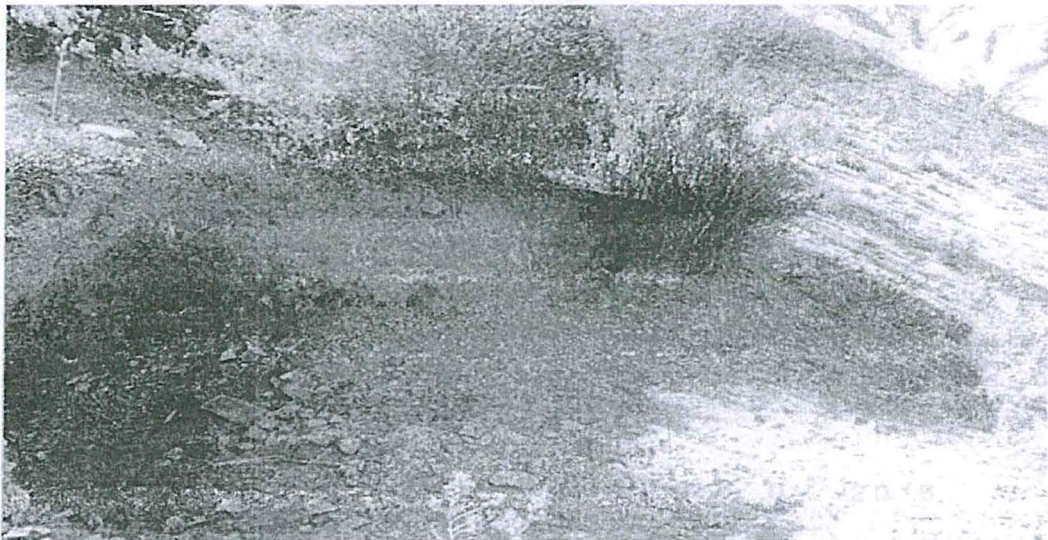
Fotografía I2d-4. Otra zona cercana a la torre T-45 de donde se retiró la cubierta vegetal y se extrajo material tierra.

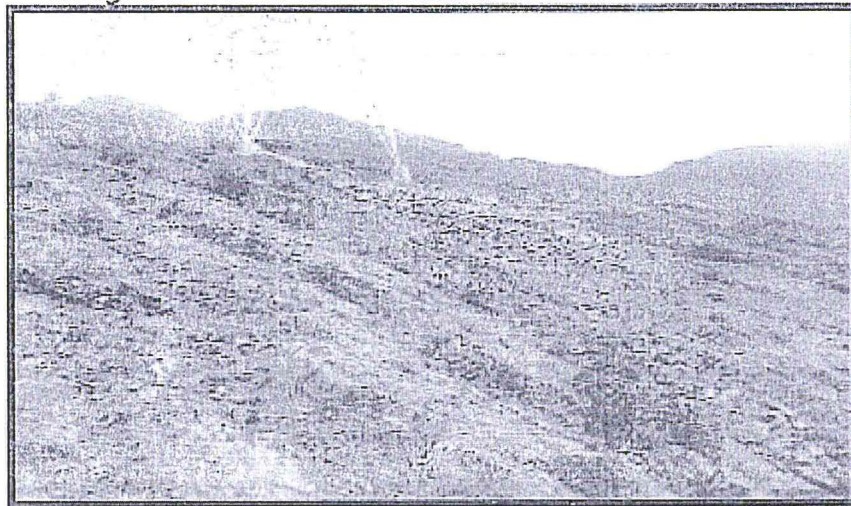
**Imagen N° 17: Vista de la base de la T- 45**

67. ATN 2 alegó que no cometió la conducta infractora N° 5, sin embargo, con el propósito de absolver las observaciones realizadas por el OEFA, procedió a perfilar el suelo de la Torre T-47. Para demostrarlo, presentó fotografías precisando que fueron tomadas el 14 de setiembre de 2017, detalladas a continuación:

68. Al respecto, las fotografías presentadas por el administrado no constituyen medios probatorios que acreditan que la revegetación se dio antes del inicio del procedimiento administrativo o si fue producto de las acciones realizadas por el administrado para corregir su conducta<sup>50</sup>, y no como consecuencia de la propia naturaleza; debido a que no se encuentran fechadas ni georeferenciadas.

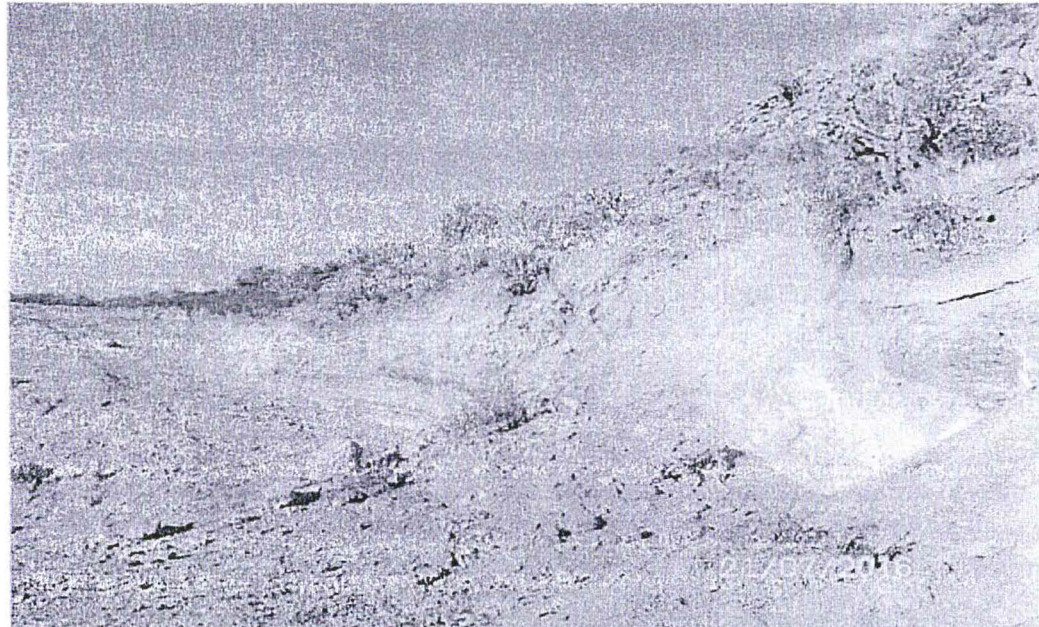
Fotografía I2e-2. Una parte del talud superior se ha desmoronado sobre el acceso habilitado hacia la torre T-48, la ejecución de este camino no está contemplada en el IGA del proyecto.

Durante la supervisión especial del tramo de la línea de transmisión que recorre terrenos de la comunidad campesina de Pampamarca, se observó que las torres T-48 y T-50 cuentan con accesos para unidades, los accesos a ambas torres tiene una distancia aproximada de 100 m y un ancho variable entre 3 y 4 m. El material removido está dispuesto en la ladera inferior de los caminos habilitados (ver fotografías I2e-1, I2e-2, I2e-3 e I2e-4).

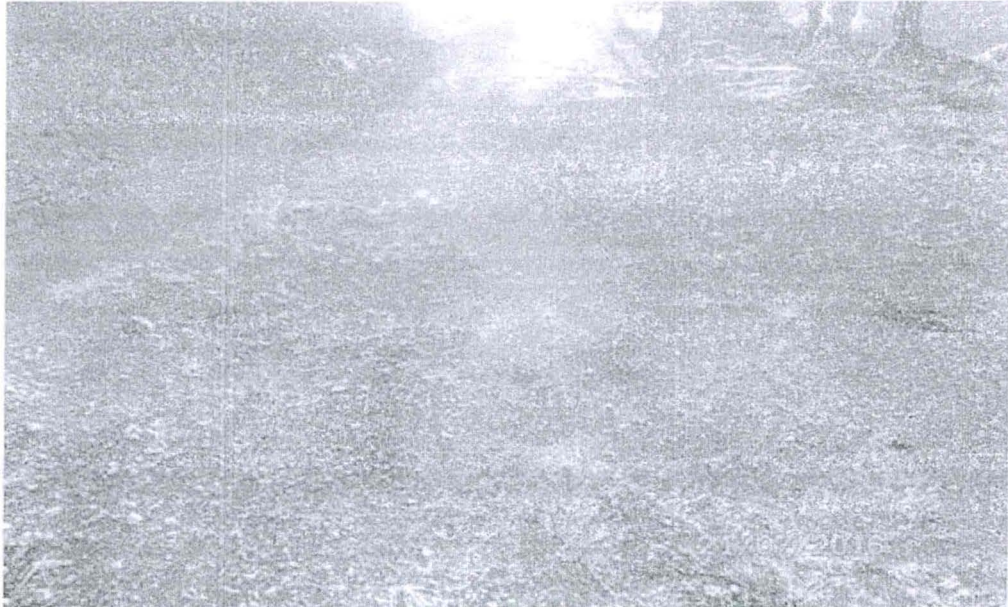
Fotografía I2e-3. Acceso vehicular hacia la torre T-50, la construcción de este camino no está contemplado en el IGA del proyecto.

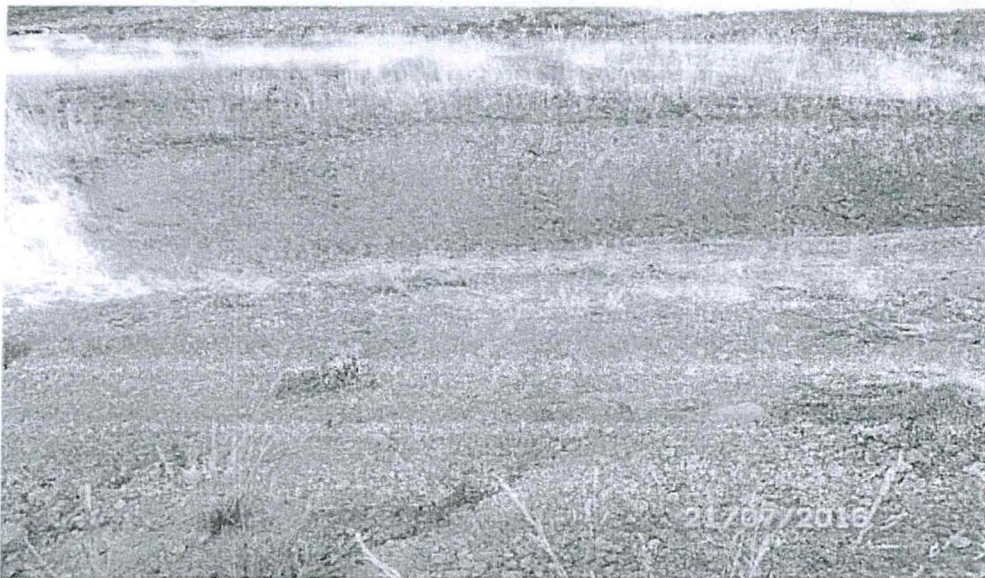
Fotografía I2e-4. Movimiento de terreno para la construcción del acceso vehicular hacia la torre T-50, la construcción de este camino no está contemplado en el IGA del proyecto.

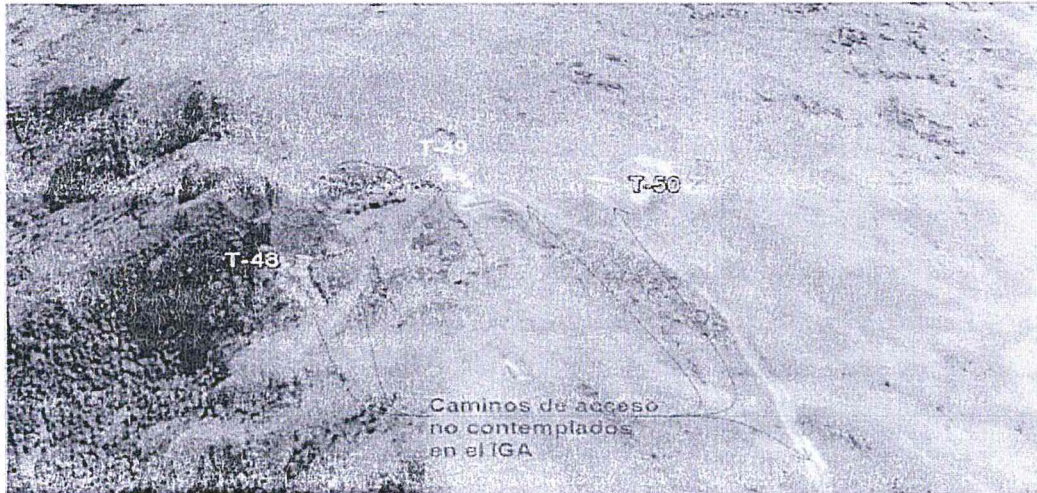
82. A su vez, la DS utilizó el programa *Google Earth* para representar la ubicación de las torres T-48 y T-50, ello con la finalidad de que se puedan apreciar los accesos construidos para llegar al pie de las citadas torres, conforme se aprecia en la imagen siguiente:
