Tribunal de Fiscalización Ambiental  
Sala Especializada en Minería, Energía,  
Pesquería e Industria Manufacturera

**RESOLUCIÓN N° 156-2019-OEFA/TFA-SMEPIM**

EXPEDIENTE N° : 1682-2018-OEFA/DFAI/PAS  
PROCEDENCIA : DIRECCIÓN DE FISCALIZACIÓN Y APLICACIÓN DE  
INCENTIVOS  
ADMINISTRADO : PLUSPETROL NORTE S.A.  
SECTOR : HIDROCARBUROS  
APELACIÓN : RESOLUCIÓN DIRECTORAL N° 3091-2018-OEFA/DFAI

*SUMILLA: Se confirma el artículo 1° de la Resolución Directoral N° 3091-2018-OEFA/DFAI del 30 de noviembre de 2018, en el extremo que declaró la existencia de responsabilidad administrativa de Pluspetrol Norte S.A. por no descontaminar las áreas afectadas por los impactos negativos ocasionados por el derrame de agua de producción con crudo proveniente del tanque de agua dulce de la Batería 2 en mayo de 2015, conforme a lo establecido en el artículo 66° del Reglamento para la Protección Ambiental en las Actividades de Hidrocarburos, aprobado por el Decreto Supremo N° 039-2014-EM.*

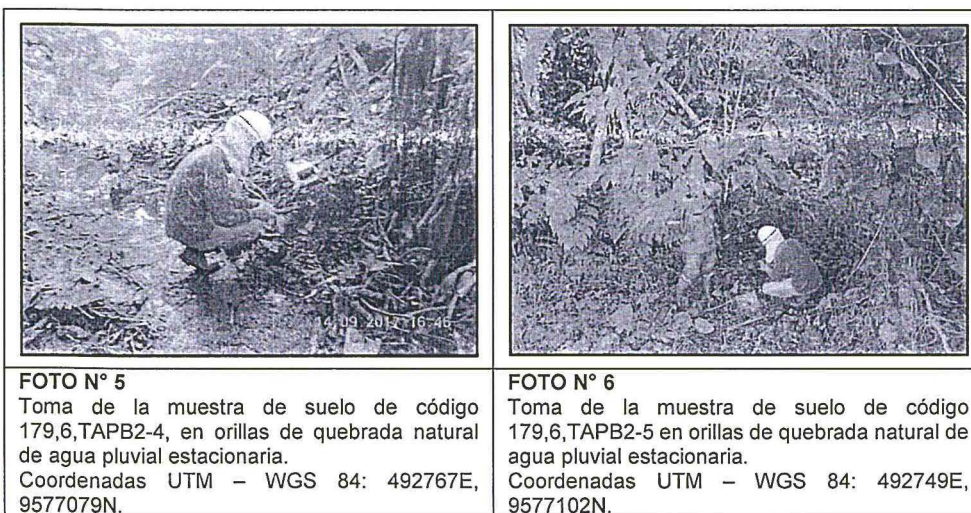
**FOTO N° 5**  
Toma de la muestra de suelo de código 179,6,TAPB2-4, en orillas de quebrada natural de agua pluvial estacionaria.  
Coordenadas UTM – WGS 84: 492767E, 9577079N.

**FOTO N° 6**  
Toma de la muestra de suelo de código 179,6,TAPB2-5 en orillas de quebrada natural de agua pluvial estacionaria.  
Coordenadas UTM – WGS 84: 492749E, 9577102N.

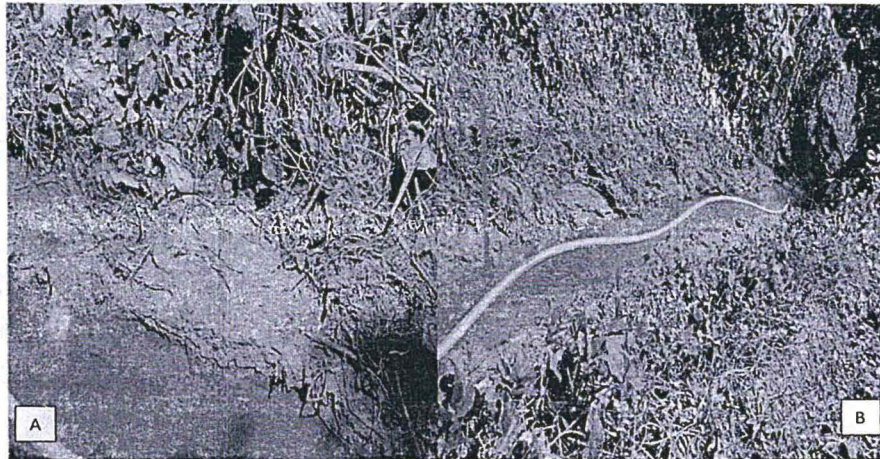
**FOTO N° 03:** En la vista fotográfica A, se observa al cauce de la quebrada intervenida, es decir, vegetación desbrozada, vegetación y suelo removido y lavado por chorro de agua a presión. En la foto B, se aprecia manguera de color naranja que fue utilizado por los operadores de CORPESA, en el lavado de vegetación impregnada con crudo en el cauce y en la remoción y lavado de suelo impregnado con hidrocarburo.

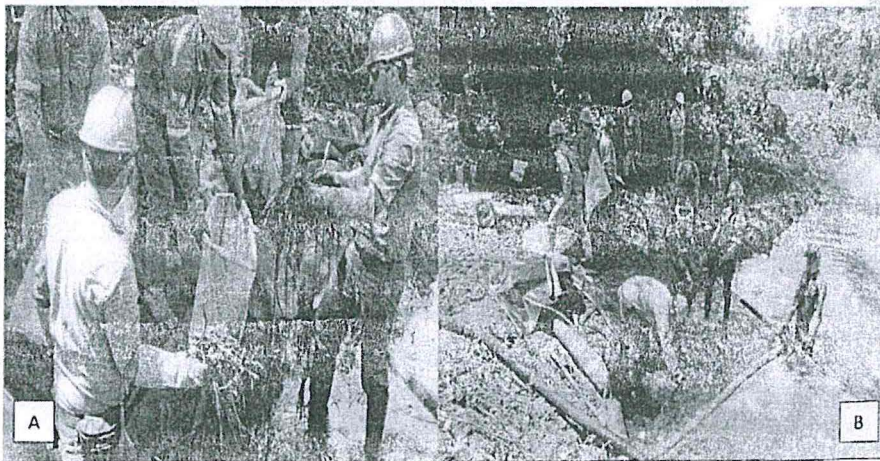
FOTO N° 06: En la vista fotográfica A, se observa a los operadores de CORPESA (contratista de Pluspetrol) recogiendo vegetación impregnada con hidrocarburo en bolsas de polietileno. En la foto B, se aprecia juntando con varillas de madera toda vegetación impregnada con hidrocarburos. Se aprecia el uso de geomembranas y paños absorbentes para proteger el suelo
