**Tribunal de Fiscalización Ambiental  
Sala Especializada en Minería, Energía,  
Pesquería e Industria Manufacturera**

**RESOLUCIÓN N° 165-2019-OEFA/TFA-SMEPIM**

EXPEDIENTE N° : 2384-2017-OEFA/DFSAI/PAS  
PROCEDENCIA : DIRECCIÓN DE FISCALIZACIÓN Y APLICACIÓN DE INCENTIVOS  
ADMINISTRADO : COMPAÑÍA MINERA SAN IGNACIO DE MOROCOCHA S.A.A.  
SECTOR : MINERÍA  
APELACIÓN : RESOLUCIÓN DIRECTORAL N° 2388-2018-OEFA/DFAI

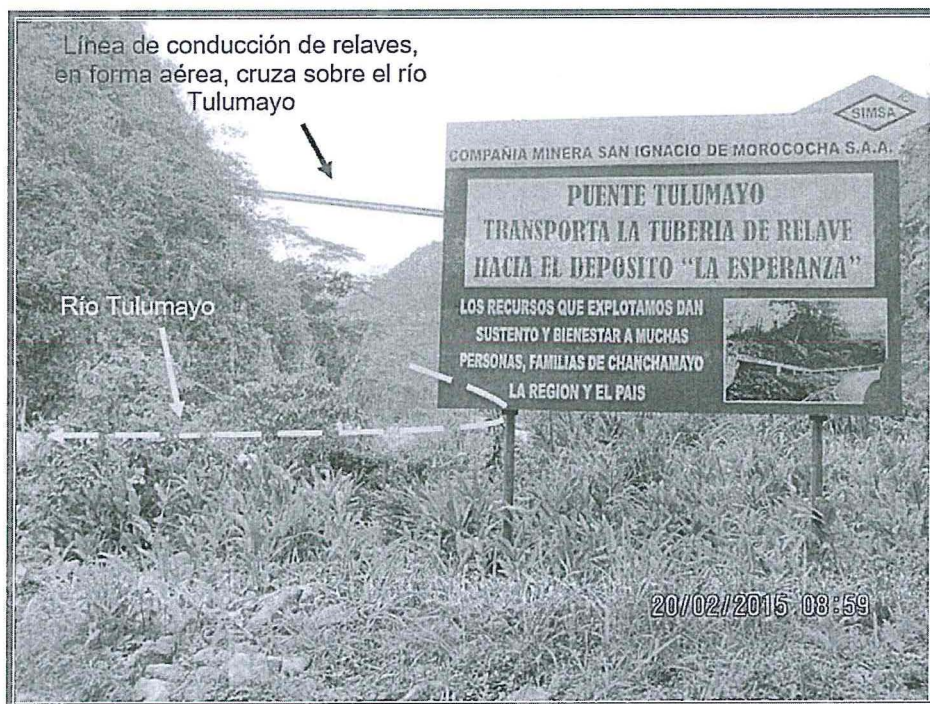
Fotografía N<sup>o</sup> 26: Línea de conducción de relaves desde la planta concentradora San Vicente hacia depósito de relaves La Esperanza. Vista de la línea de conducción de relaves que en forma aérea, cruza al río Tulumayo en su recorrido hacia el depósito de relaves La Esperanza.

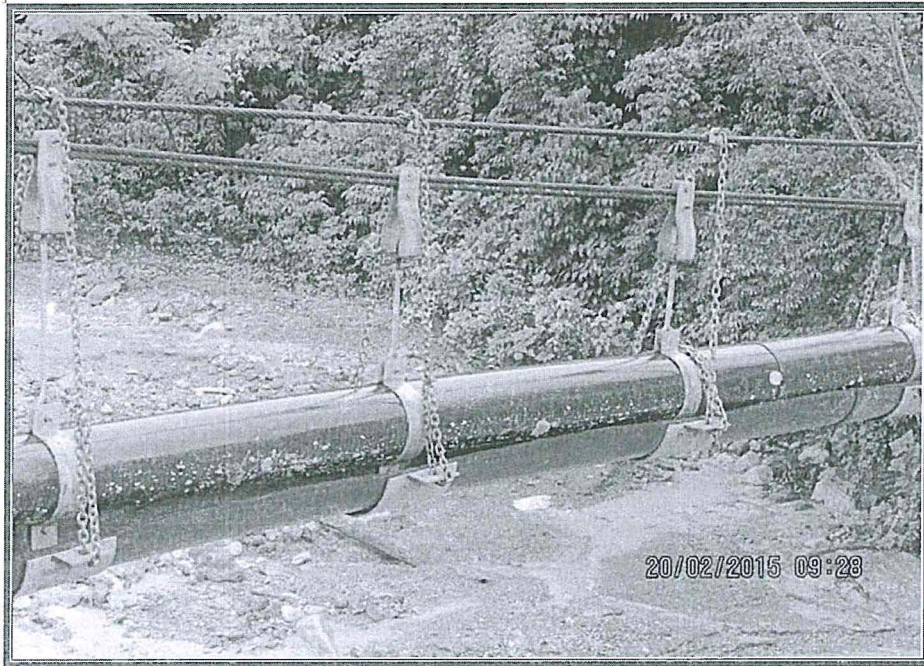
**Fotografía N° 33:** Línea de conducción de relaves desde la planta concentradora San Vicente hacia depósito de relaves La Esperanza. Vista de la línea de conducción de relaves que en forma aérea, cruza al río Puntayacu en su recorrido hacia el depósito de relaves La Esperanza. Se constató que la tubería de conducción de relaves no cuenta con el sistema de contención de posibles derrames y/o fugas de relaves. Como detalle se observa que la tubería en la parte inferior tiene adherido una protección de material HDPE.

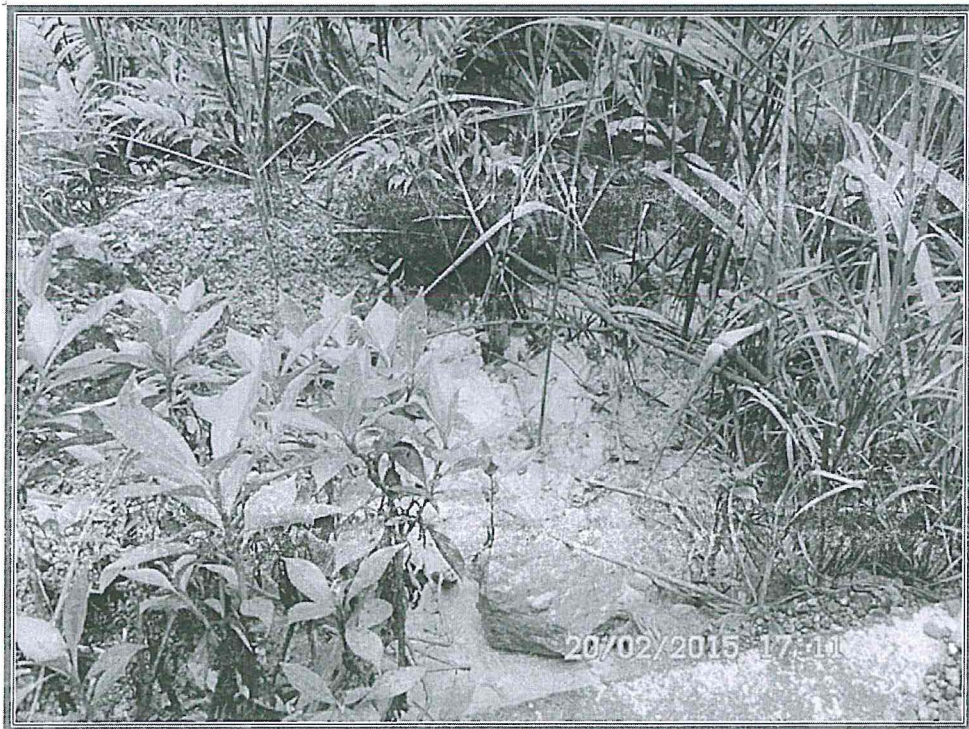
Fotografía N° 96: Flujo de agua del interior de la Bocamina San Judas, Nivel 1630. Vista de la descarga del flujo de agua proveniente del interior de la bocamina San Judas Nivel 1630 hacia el curso natural de agua – Talud de la margen derecha de la quebrada y río Puntayacu.

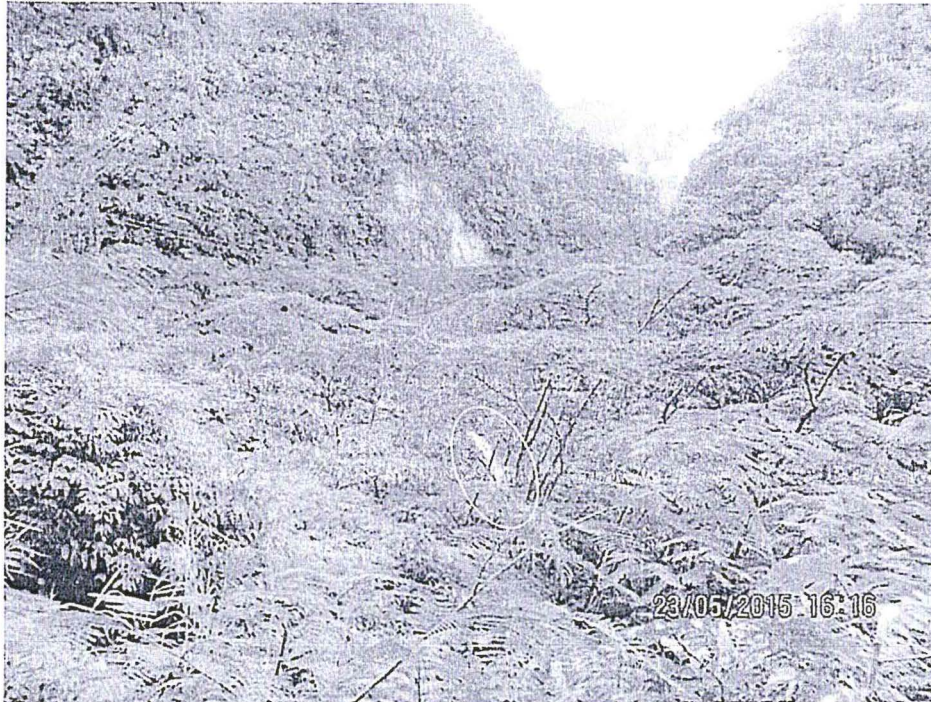
Fotografía N° 29.- Descarga o vertimiento sin previo tratamiento de agua proveniente del interior de mina, Nv. 1455, a través del túnel de drenaje del 1455 hacia la quebrada Puntayacu.

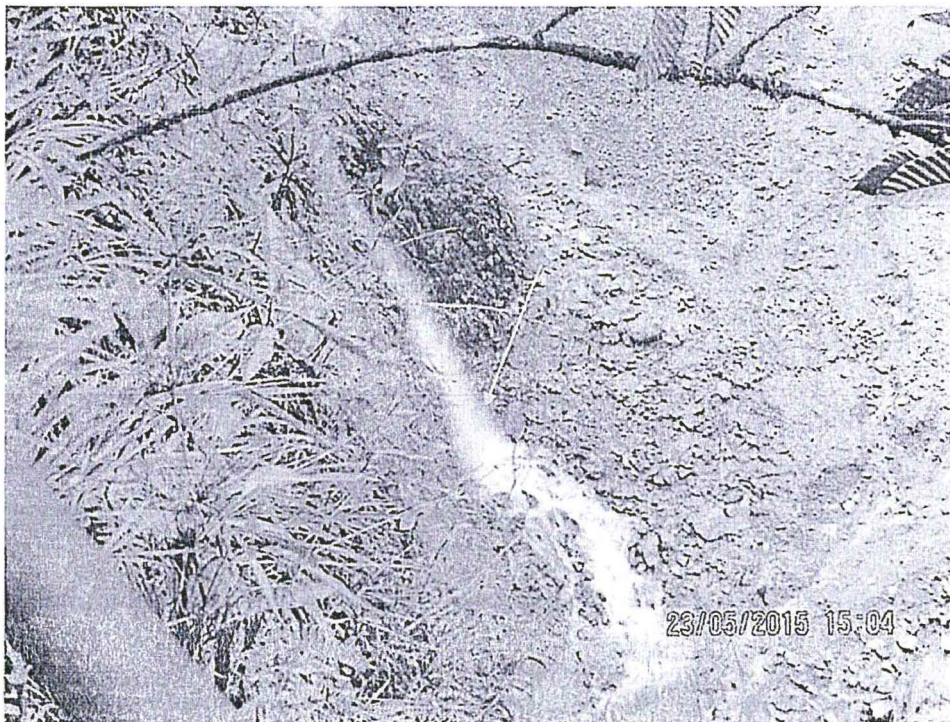
Fotografía N° 49.- Descarga o vertimiento sin previo tratamiento de agua proveniente del interior de mina, Nv. 1570, a través del túnel de drenaje del 1455 hacia la quebrada Puntayacu.

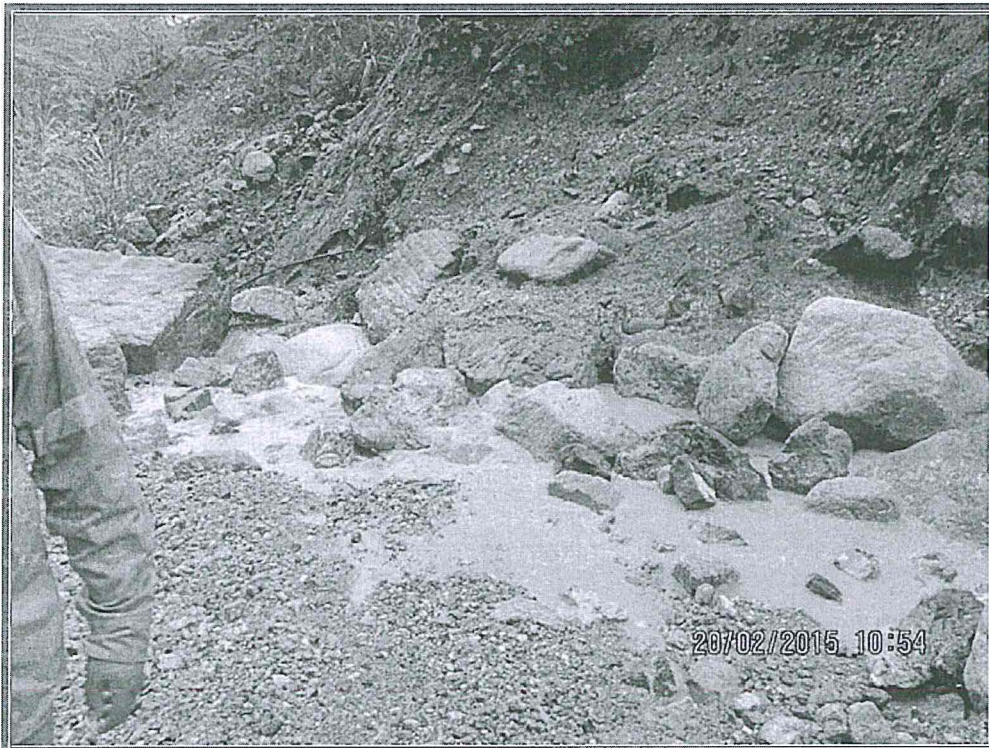
**Fotografía N° 42:** Se observa deslizamientos de relave hacia el cauce del río Puntayacu debido a la falta de defensa ribereña en el talud de la relavera R1 y R2.

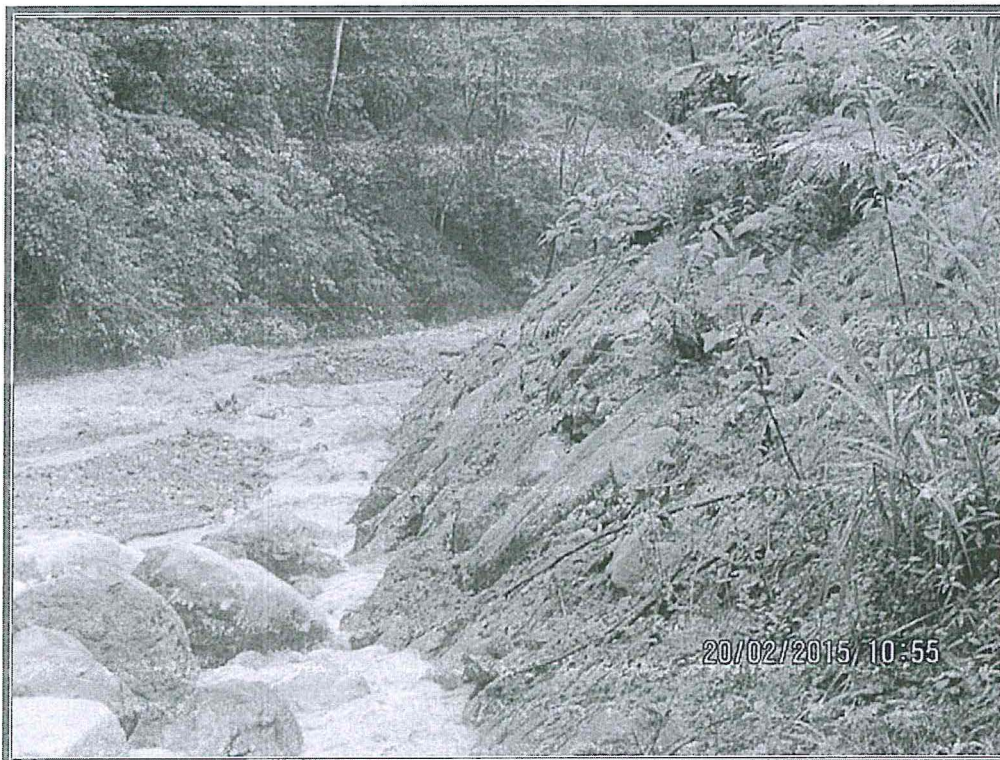
**Fotografía N° 43:** Se observa huellas de deslizamiento de relave hacia el cauce del río Puntayacu debido a la falta de enrocado de defensa ribereña en el talud de la relavera R1 y R2.

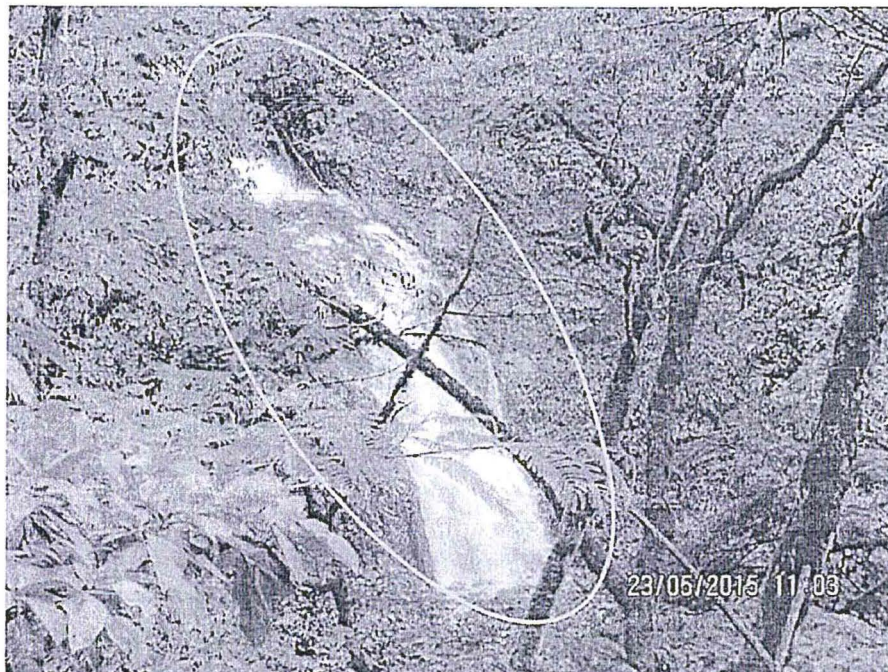
Fotografía N° 33.- Descarga o vertimiento sin previo tratamiento de agua proveniente del interior de mina, Nv. 1455, a través del túnel de drenaje del 1455 hacia la quebrada Puntayacu.

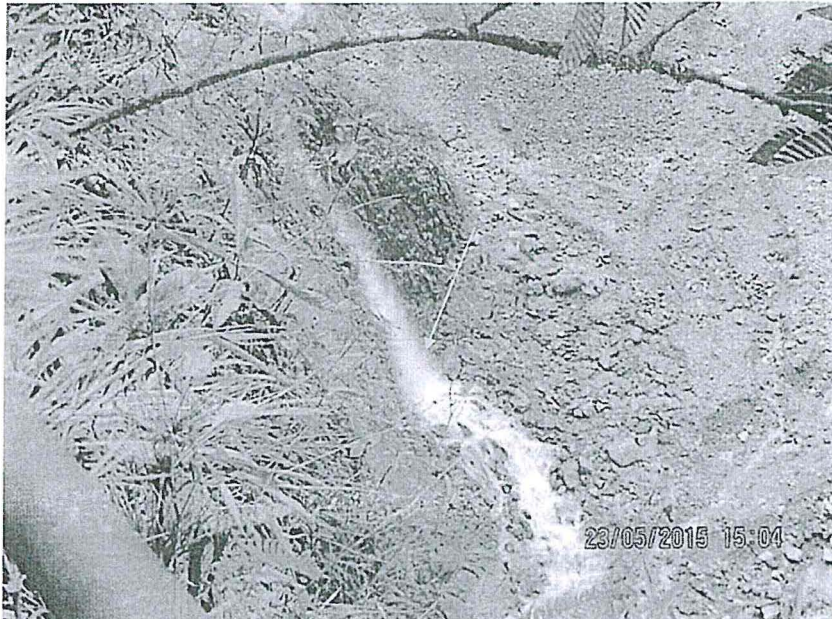
Fotografía N° 49.- Descarga o vertimiento sin previo tratamiento de agua proveniente del interior de mina, Nv. 1570, a través del túnel de drenaje del 1455 hacia la quebrada Puntayacu.

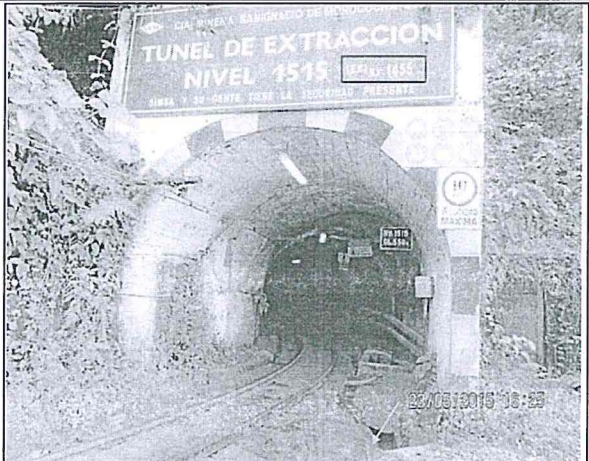
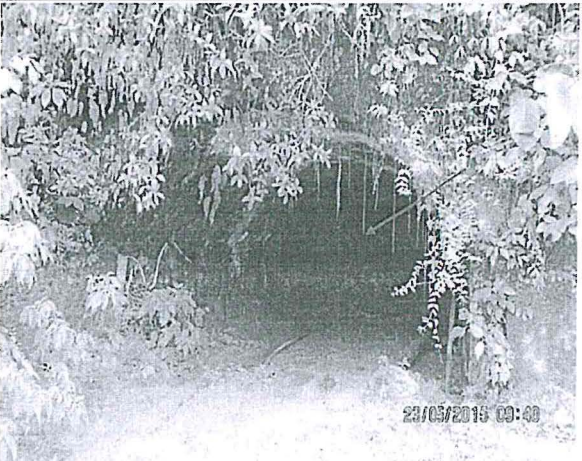
| <p>Bocamina del nivel 1455 (ahora nivel 1515) contemplada en el PAMA San Vicente y correspondiente al túnel Uncush.</p> | <p>Bocamina del nivel 1455 del hallazgo materia de análisis y correspondiente al túnel Uncushito.</p> |
| <p>Fotografía N° 51.- Letrero de identificación de la bocamina del Niv. 1455 (denominación PAMA San Vicente) coordenadas UTM datum WGS 84: 458 188 E, 8 753 185 N y 1 513 msnm. Por esta bocamina se debe darvar el agua de inferior mina para el tratamiento respectivo.</p> | <p>Fotografía N° 09.- Ingreso a la galería Uncushito a través del Crucero 440 NE, coordenadas UTM Datum WGS 84: 458 802 E, 8 758 149 N y 1 517 msnm. Vista fotográfica externa.</p> |

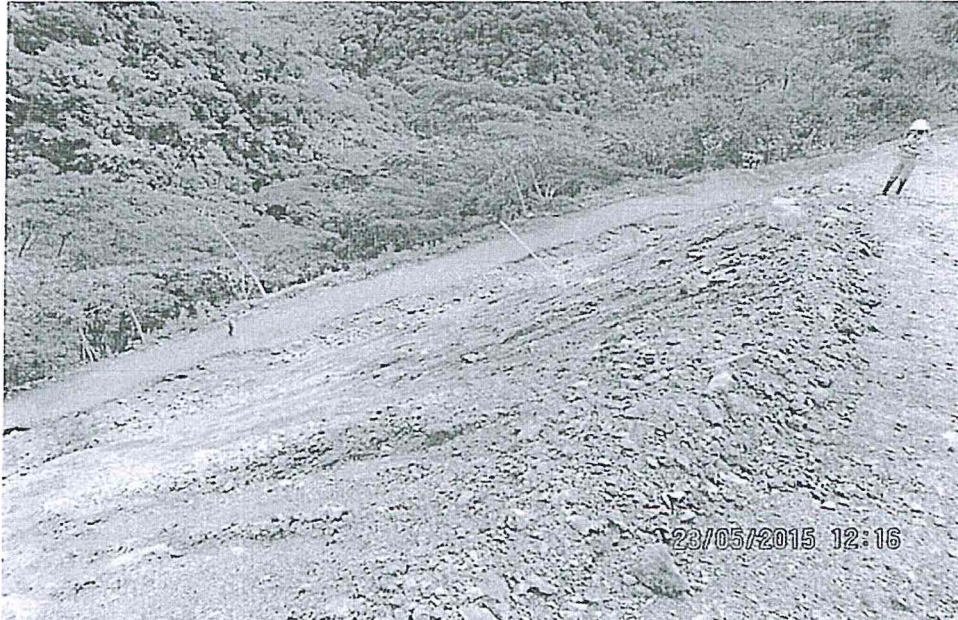
Fotografía N° 67.- Se constató la existencia de un área – en la zona de Arcopunco – donde se ha colocado material proveniente del interior mina (desmonte), coordenadas UTM datum WGS 84: 457 055 E, 8 761 452 N y 1 764 msnm. Este depósito de desmonte no cuenta con estructuras hidráulicas para el manejo de la escorrentía o pluviometría de la zona.

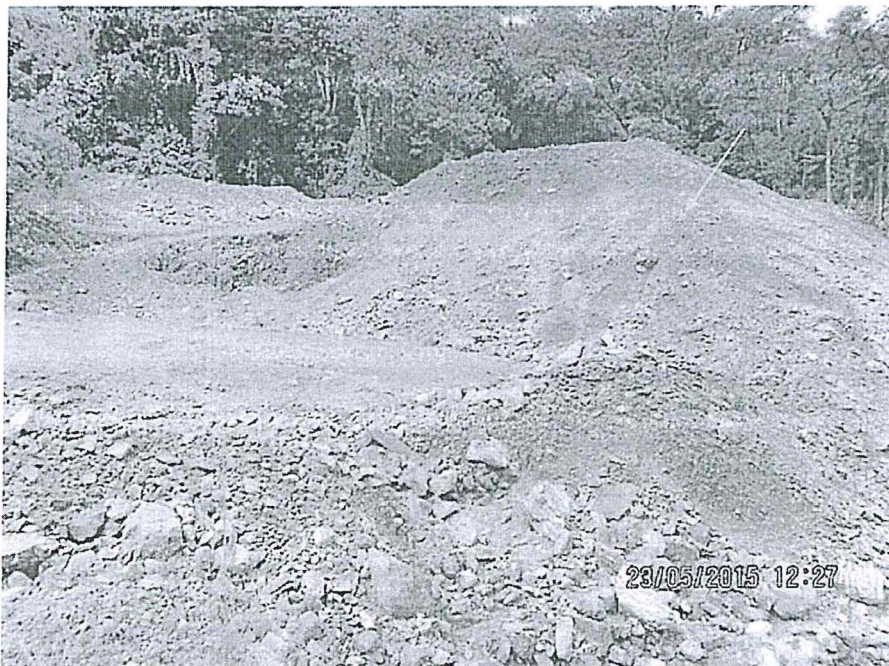
Fotografía N° 70.- Se constató la existencia de un área – en la zona de Arcopunco – donde se ha colocado material proveniente del interior mina (desmonte), coordenadas UTM datum WGS 84: 457 055 E, 8 761 452 N y 1 764 msnm. Se aprecia el talud del depósito de desmonte.

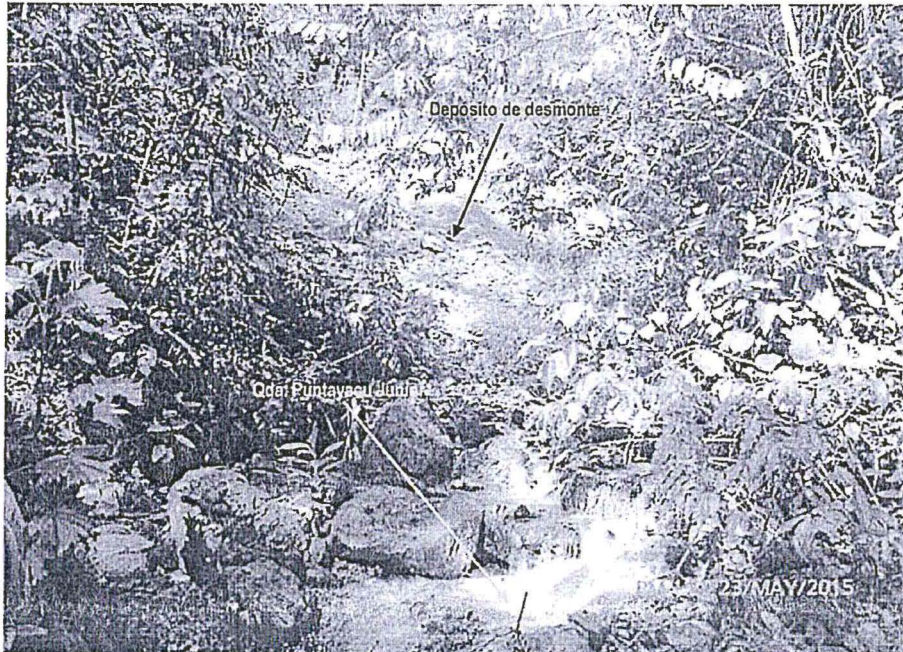
Fotografía N° 86.- Se constató la existencia de otra área – en la zona de Arcopunco – donde se ha colocado material proveniente del interior mina (desmonte), coordenadas UTM datum WGS 84: 457 086 E, 8 761 332 N y 1 749 msnm. Este depósito de desmonte no cuenta con estructuras hidráulicas para el manejo de la escorrentía o pluviometría, ni cuenta con barreras de protección del cauce de la quebrada Puntayacu Junior.

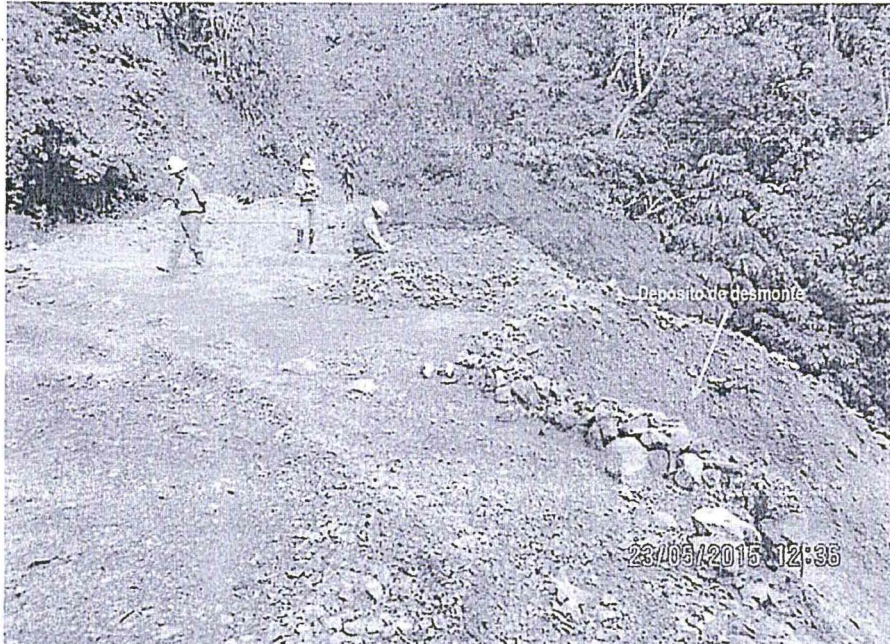
Fotografía N° 81.- Se constató la existencia de otra área – en la zona de Arcopunco – donde se ha colocado material proveniente del interior mina (desmonte), coordenadas UTM datum WGS 84: 457 086 E, 8 761 332 N y 1 749 msnm. Este depósito de desmonte no cuenta con estructuras hidráulicas para el manejo de la escorrentía o pluviometría de la zona.
