EXPEDIENTE N° : 0756-2018-OEFA/DFAI/PAS
ADMINISTRADO : PLUSPETROL NORTE S.A. ¹
UNIDAD FISCALIZABLE : LOTE 8
UBICACIÓN : DISTRITO DE TROMPETEROS, PROVINCIA Y DEPARTAMENTOS DE LORETO
SECTOR : HIDROCARBUROS LÍQUIDOS
MATERIAS : DESCONTAMINACIÓN Y REHABILITACIÓN DE ÁREAS IMPACTADAS
 RESPONSABILIDAD ADMINISTRATIVA
 MEDIDAS CORRECTIVAS
 REGISTRO DE ACTOS ADMINISTRATIVOS

III.2 Único hecho imputado: Pluspetrol Norte S.A. no realizó la descontaminación y rehabilitación de los cuerpos hídricos la Cocha Sardina Cocha y la quebrada Pitruna Entsa impactadas como consecuencia del derrame de hidrocarburos ocurrido en Kilómetro 13+800 que se extiende desde el ducto de la Estación de Bombas Pavayacu hasta Corrientes del Lote 8.

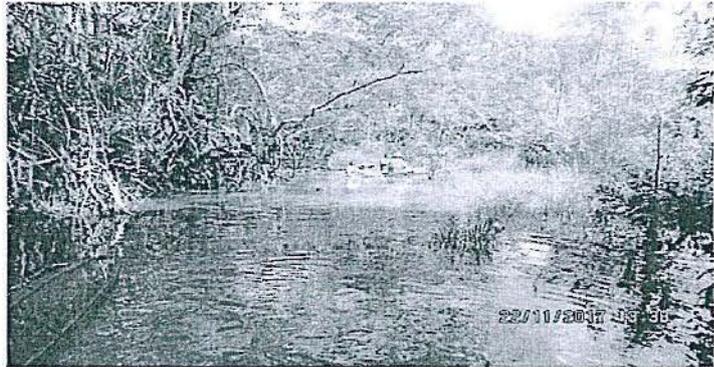
N°	Sustento fotográfico	Unico hallazgo del Informe de Supervisión ¹⁶
1	<p>Fotografía N° 1</p>

<p>Cuerpo de agua Sardina Cocha, presuntamente contaminada con hidrocarburos. Coordenada: Zona 18 Este: 463899, Norte: 9602512.</p>
2	<p>Fotografía N° 2</p>

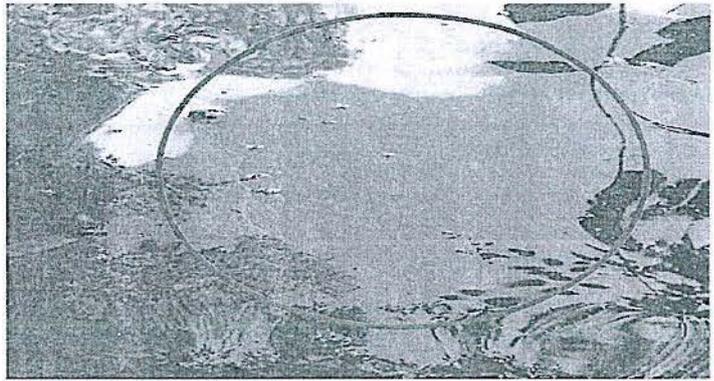
<p>Se observó iridiscencia de hidrocarburo en la orilla de Sardina Cocha. Coordenada: Zona 18 Este: 463899, Norte: 9602512.</p>

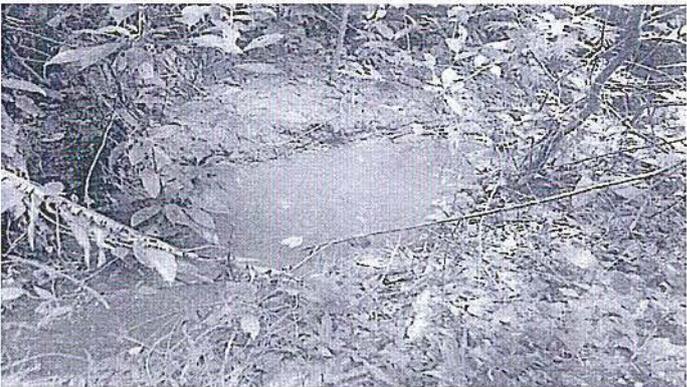
3	Fotografía N° 5

<p>Componente: Quebrada Pitruna Entsa a la altura del Kp. 13+800. Coordenada: Zona 18 Este: 464327, Norte: 9602980.</p>
---	------------------------	--	---

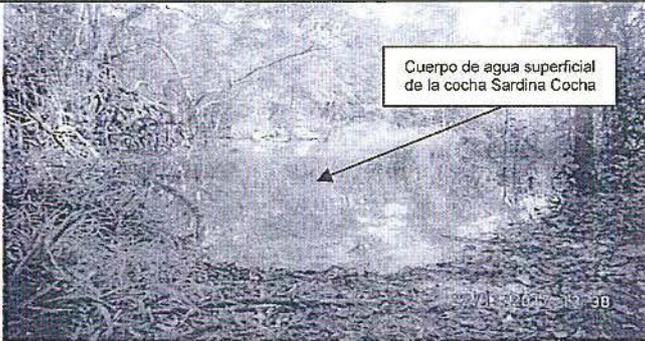
N°	Sustento fotográfico	
Foto N° 1

<p>Fotografía N° 1. <i>Componente:</i> Cocha Sardina Cocha, cuerpo de agua presuntamente contaminada con hidrocarburos. <i>Coordenadas:</i> Zona 18 Este: 463899, Norte: 9602512.</p>
Foto N° 2

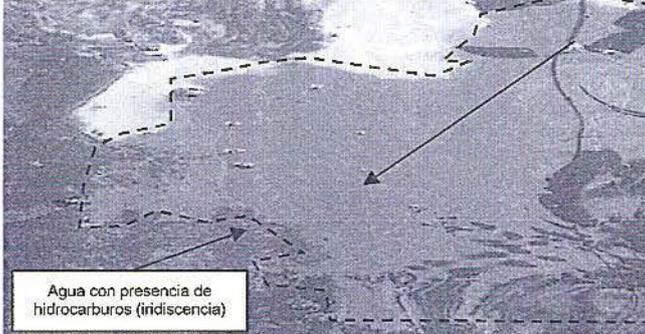
<p>Fotografía N° 2. <i>Componente:</i> Punto de verificación, ubicado a orilla de la cocha Sardina Cocha, se observa iridiscencia de hidrocarburos en el agua. <i>Coordenadas:</i> Zona 18 Este: 464334, Norte: 9602989.</p>

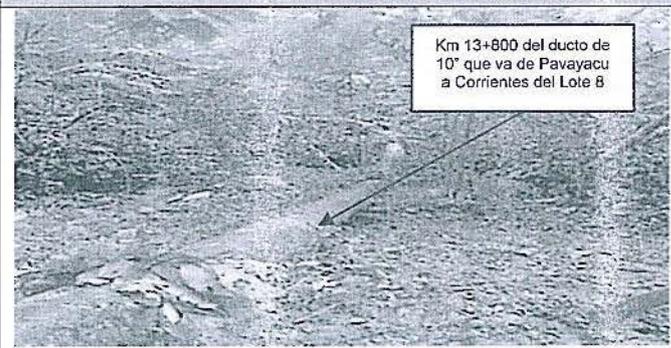
N°	Sustento fotográfico	
Foto N° 3

<p data-bbox="837 347 1061 436">Km 13+800 del ducto de 10" que va de Pavayacu a Corrientes del Lote 8</p>	<p data-bbox="1125 324 1332 526"><i>Fotografía N° 3. Componente: Km 13+800 del ducto Pavayacu – Corrientes del Lote 8. Coordenadas: Zona 18 Este: 464319, Norte: 9602998.</i></p>
Foto N° 4

61. Además está acreditado que al 26 de noviembre del 2017 en el km 13+800 del ducto de 10 pulgadas que va desde la Estación de Bombas Pavayacu hasta Corrientes en el Lote 8, se evidenció el cambio del tramo de tubería en el referido ducto, lo cual acredita que en dicho punto se produjo un derrame de hidrocarburos que se desplazó hasta la cocha Sardina Cocha afectando la calidad del agua superficial. Esta afirmación se corrobora con las fotografías N° 1 al N° 4 adjuntas al Informe de Supervisión³⁶.

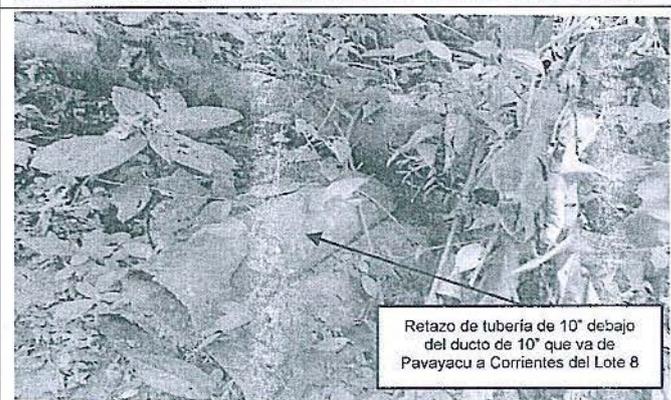
<p data-bbox="805 974 1093 1064">Retazo de tubería de 10" debajo del ducto de 10" que va de Pavayacu a Corrientes del Lote 8</p>	<p data-bbox="1125 672 1332 996"><i>Fotografía N° 4. Componente: Se observa colocación de retazos de tuberías de 10 pulgadas utilizadas como soporte del ducto de 10 pulgadas (Pavayacu – Corrientes). Coordenadas: Zona 18 Este: 464334, Norte: 9602989.</i></p>

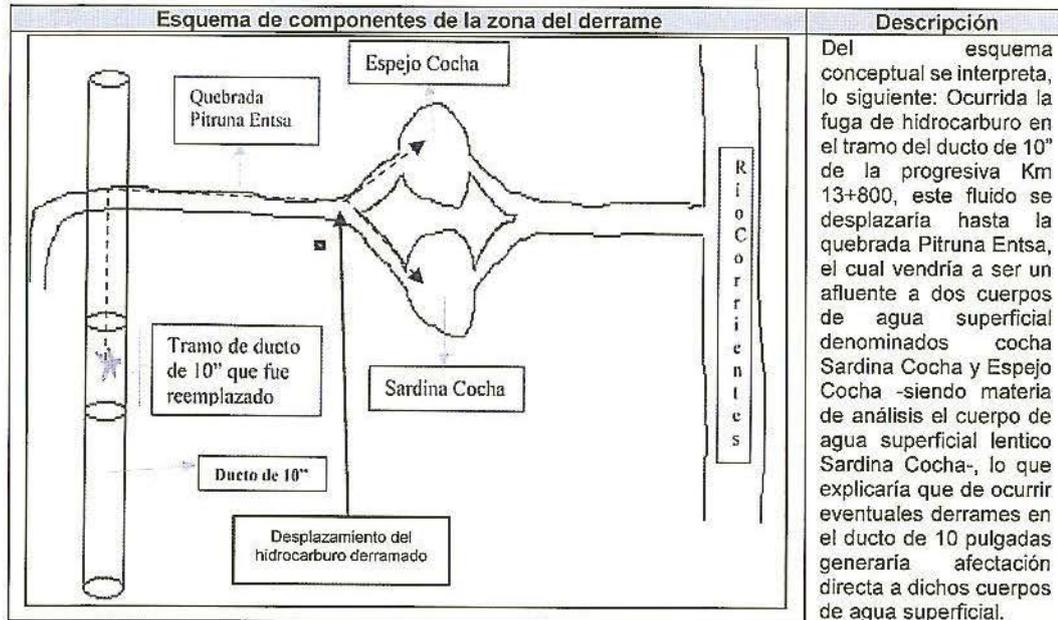
Gráfico N° 3: Ruta del desplazamiento de hidrocarburos desde el km 13+800 hasta la cocha Sardina Cocha Lote 8
