EXPEDIENTE N° : 2545-2018-OEFA/DFAI/PAS
ADMINISTRADO : KALICANTO PERÚ E.I.R.L.1
UNIDAD FISCALIZABLE : UNIDAD DE TRANSPORTE DE HIDROCARBUROS DE PLACA DE RODAJE B8V-852, CON SEMIRREMOLQUE DE PLACA DE RODAJE F3K-988
UBICACIÓN : DISTRITO Y PROVINCIA DE NASCA, DEPARTAMENTO DE ICA
SECTOR : HIDROCARBUROS LÍQUIDOS
MATERIA : RECURSO DE RECONSIDERACIÓN

VISTOS: La Resolución Directoral N° 2446-2018-OEFA/DFAI del 17 de octubre del 2018 y el recurso de reconsideración presentado por el administrado el 9 de enero del 2019;

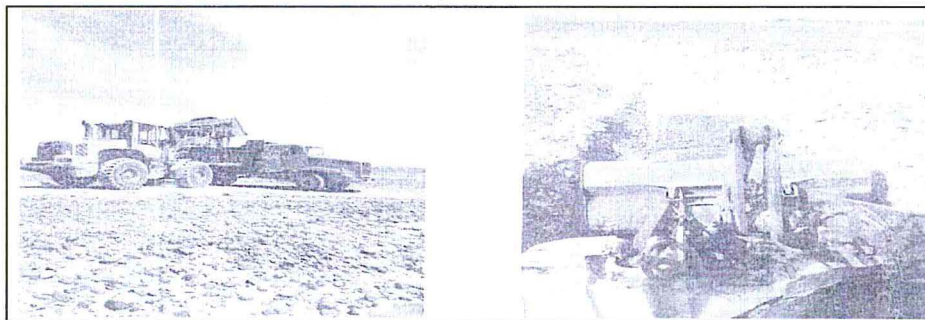
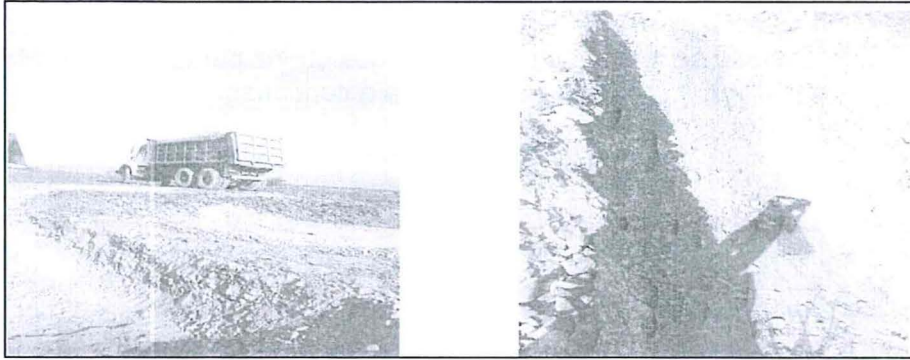
Fotografías de trabajos de remoción del suelo contaminado, de traslado, relleno y nivelación con material de reemplazo

- 37. Es así que, de acuerdo a lo señalado por el administrado en su recurso de reconsideración, el 30 de octubre del 2018 inició las actividades de remediación, removiendo el suelo contaminado, con trabajos de traslado, relleno y nivelación con material de reemplazo hasta el 8 de noviembre del 2018. Para acreditar lo señalado adjuntó diez (10) fotografías⁴⁰, siendo que de la revisión de las mencionadas fotografías se advierte que el administrado acredita las acciones de limpieza del área afectada materia de análisis, conforme se observa a continuación:

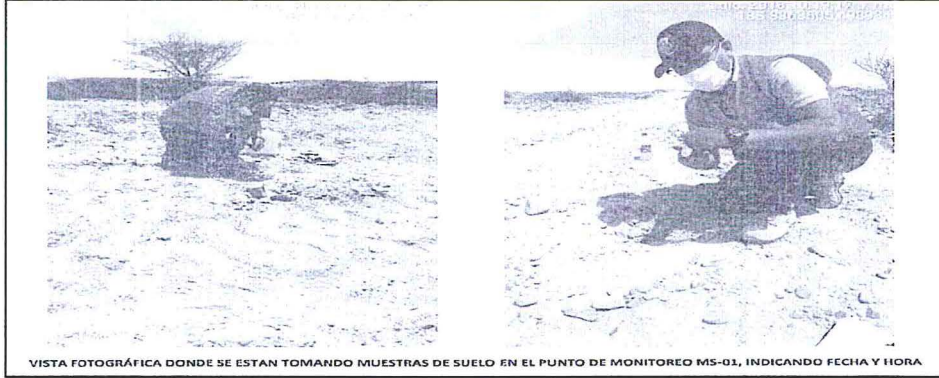
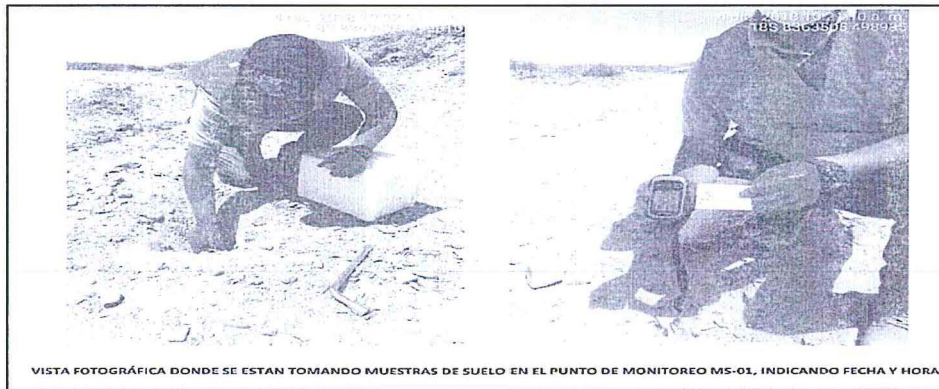
Fotografías del punto de muestreo MS-01

cadena de custodia N° 017741⁴² y diecinueve (19)⁴³ fotografías del 4 de diciembre del 2018 respecto de los muestreos realizados en los puntos MS-01, MS-02, MS-04, MS-05 y MS-06⁴⁴, conforme se observa a continuación:

39. Al respecto, de la revisión de la cadena de custodia mencionada, las fotografías de los muestreos realizados por el administrado y los resultados consignados en el Informe de Ensayo MA1826266, se advierte que el administrado realizó el muestreo de suelos el 4 de diciembre del 2018, siendo que de los resultados obtenidos no presenta excesos de ECA para suelo en los puntos de muestreo MS-01, MS-02, MS-04 y MS-06, por lo que acredita la remediación de las áreas impactadas en dichos puntos de muestreo.

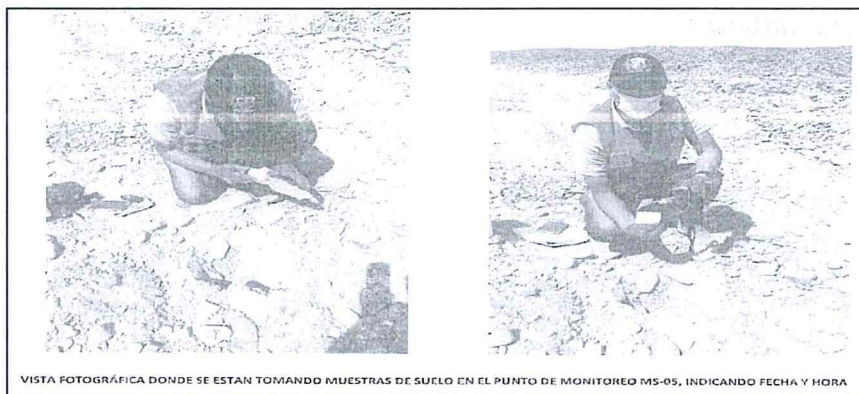
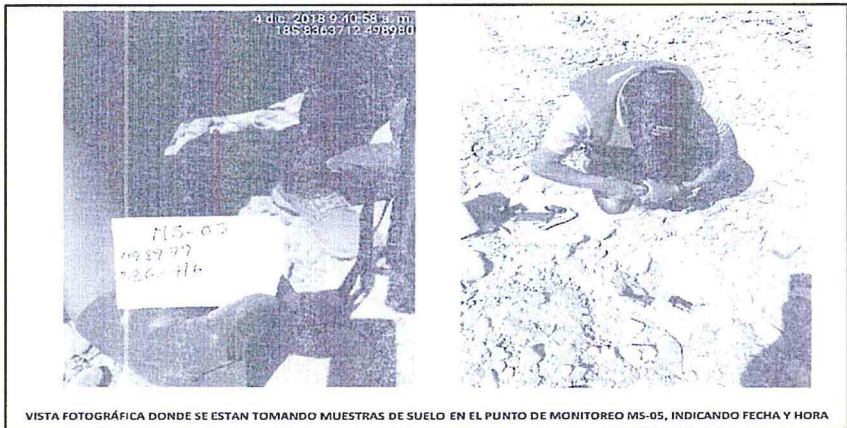
Fotografías del punto de muestreo MS-05

40. No obstante, respecto al punto de muestreo MS-05, se debe indicar que la Oficina Desconcentrada de ICA advirtió excesos en dicho punto respecto del parámetro fracciones de hidrocarburos F2⁴⁶; siendo que en el presente caso, de la revisión del Informe de Ensayo MA1826266 presentado por el administrado en su recurso de reconsideración no se advierte resultados respecto a dicho parámetro, por lo que no es posible advertir que el administrado remedió las áreas impactadas en dicho punto de monitoreo MS-05.
