Organismo de Evaluación y Fiscalización Ambiental

Resolución Directoral N° 102,2019-OEFA/DFAI

Expediente N° 2967-2017-OEFA/DFSAI/PAS

EXPEDIENTE N° : 2967-2017-OEFA/DFSAI/PAS
 ADMINISTRADO : ARUNTANI S.A.C.¹
 UNIDAD FISCALIZABLE : ARASI
 UBICACIÓN : DISTRITO DE OCUVIRI, PROVINCIA DE LAMPA, DEPARTAMENTO DE PUNO
 SECTOR : MINERÍA
 MATERIA : RECURSO DE RECONSIDERACIÓN

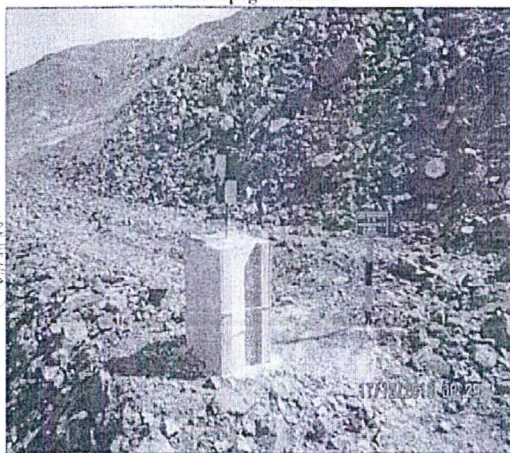
Imagen 5
Hito topográfico A-12

Hito topográfico A-12, coordenadas WGS 84, E: 300108 N: 8313358

18. Sobre el particular, de la revisión de las fotografías y el plano de detalle de los hitos topográficos (ARU-YANET-2018-02), se observa que el administrado ha cumplido con corregir su conducta infractora, al presentar fotografías fechadas y georreferenciadas, panorámicas, cercanas y claras, que permiten observar el detalle de la instalación de los hitos topográficos A-11 y A-12, así como el letrero de su identificación con coordenadas UTM WGS 84.

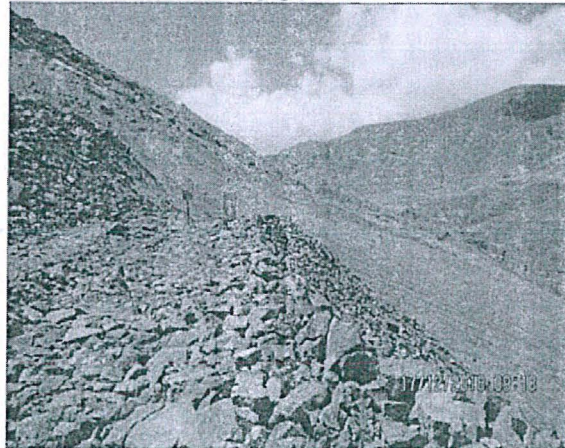
Imagen 7
Hito topográfico A-12

Vista panorámica del Hito topográfico A-12, donde también se aprecia parte del área estabilizada, Coordenadas UTM WGS-84 E: 300108 N: 8313358

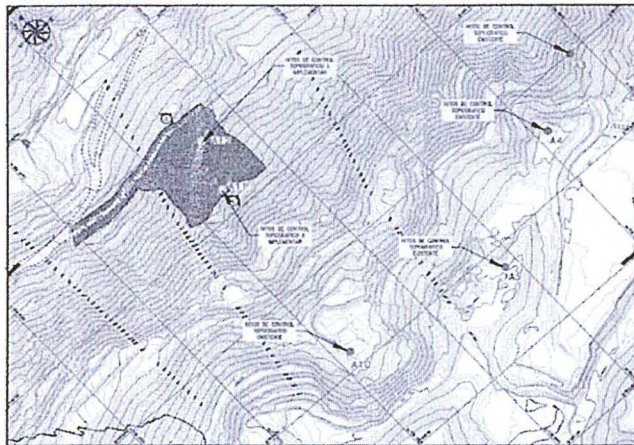
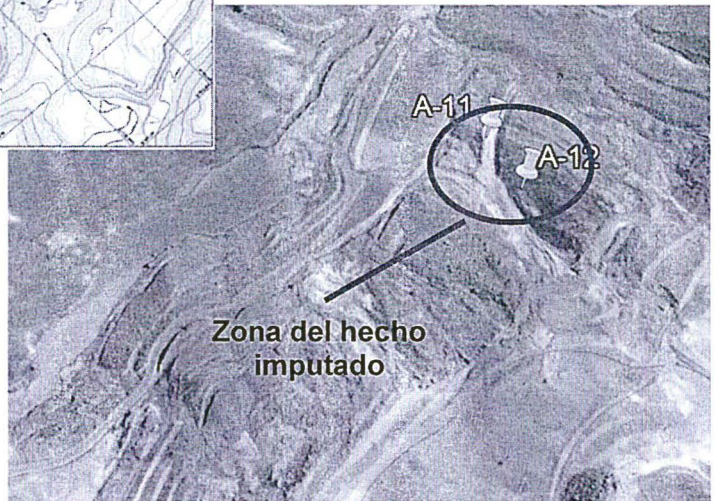
19. Sin perjuicio de ello, cabe mencionar que esta Dirección procedió a efectuar la georreferenciación de los hitos topográficos a fin de compararlos con la ubicación del hallazgo:

- 20. En tal sentido, de la georreferenciación de las coordenadas WGS 84 donde se ubican los hitos instalados, se observa que los mismos se encuentran dentro de la zona del hecho detectado, lo cual ratifica que el administrado corrigió su conducta infractora. Por tanto, **corresponde declarar fundado el recurso de reconsideración en este extremo.**
