**EXPEDIENTE** : 635-2018-OEFA/DFAI/PAS  
**ADMINISTRADO** : MOVILGAS S.R.L.<sup>1</sup>  
**UNIDAD PRODUCTIVA** : PLANTA ENVASADORA DE GLP  
**UBICACIÓN** : DISTRITO DE EL TAMBO, PROVINCIA DE  
HUANCAYO Y DEPARTAMENTO DE JUNÍN  
**SECTOR** : HIDROCARBUROS LÍQUIDOS  
**MATERIAS** : MEDIDAS DE PREVENCIÓN  
ARCHIVO

- III.1 **Único hecho imputado: Movilgas S.R.L. no adoptó las medidas preventivas para evitar que aguas con trazas de pintura, producto del pintado y limpieza de los balones de gas, sean evacuadas al canal de drenaje pluvial que deriva en un canal natural de regadío por lo que podría generar un impacto negativo al cuerpo receptor.**

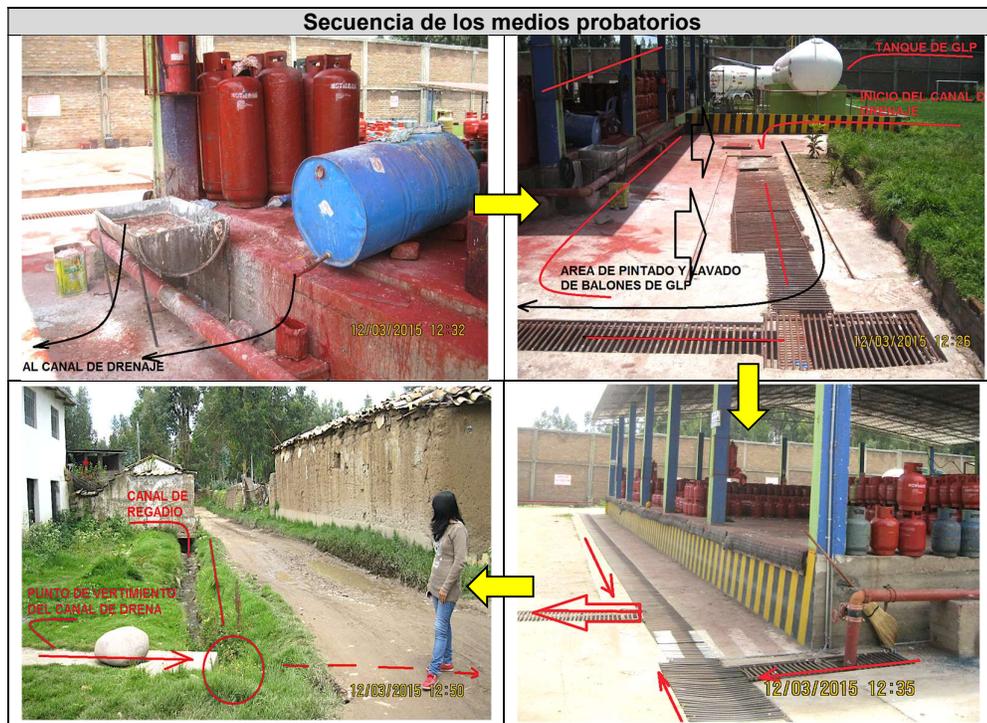
Fuente: Panel Fotográfico del Informe de Supervisión  
Elaboración: Dirección de Fiscalización y Aplicación de Incentivos

17. Al respecto, corresponde señalar que del análisis de los medios probatorios contenidos en el Informe de Supervisión e Informe Técnico Acusatorio, se advierte que la Dirección de Supervisión no registra información que haga referencia sobre el vertimiento del contenido del cilindro adyacente a los balones de gas hacia las canaletas de drenaje, así como tampoco que estos discurran a un canal natural de regadío. A mayor abundamiento, se muestran las fotografías N° 11, 12, 14, y 17 que obran en el Informe de Supervisión:

18. En efecto, de la revisión de las fotografías anteriores, se advierte que las mismas resultan insuficientes para acreditar que los efluentes contenidos en el cilindro ubicado al lado de los balones de gas, sean vertidos o que discurran hacia las canaletas, toda vez que no capturan el punto de descarga externa de los presuntos efluentes generados en la Planta Envasadora de GLP, hacia el canal de regadío.

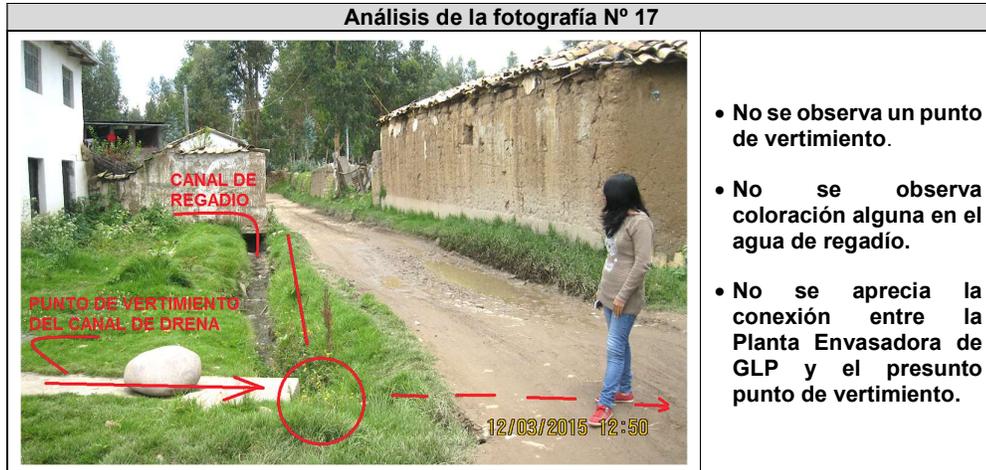
Fuente: Panel Fotográfico del Informe de Supervisión  
Elaboración: Dirección de Fiscalización y Aplicación de Incentivos

19. A mayor abundamiento, del análisis objetivo de la fotografía N° 17 que muestra el presunto cuerpo receptor -última de la secuencia-, podemos indicar que no se logra identificar si dicha área se encuentra adyacente a la Planta Envasadora de GLP, no se observa el origen del punto de vertimiento proveniente de la referida unidad fiscalizable, así como tampoco, es posible advertir la presencia de los presuntos líquidos industriales en el canal de regadío.

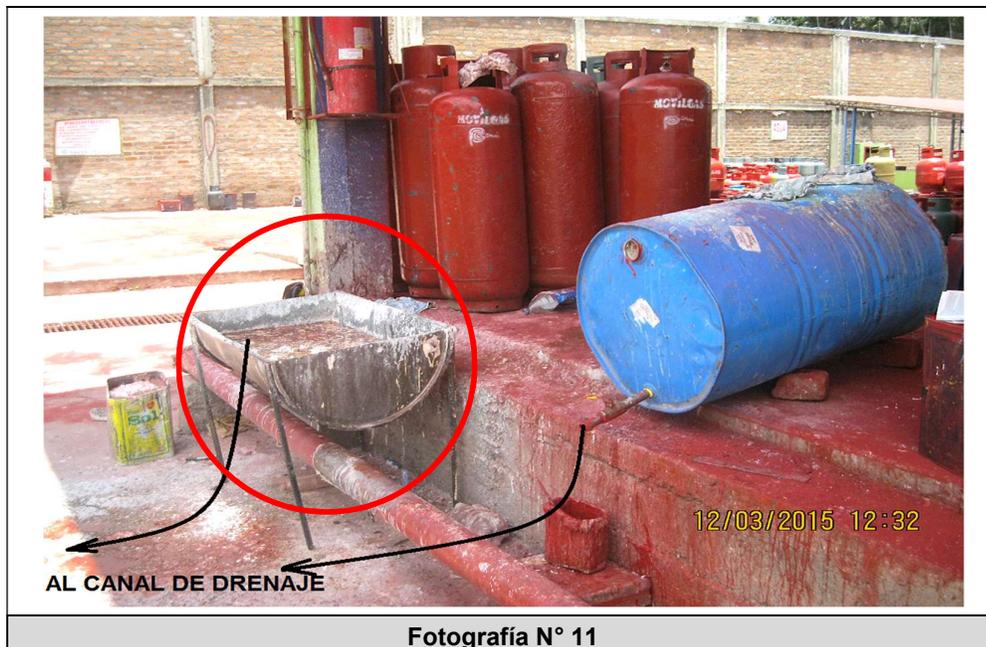
Fuente: Panel Fotográfico del Informe de Supervisión  
Elaboración: Dirección de Fiscalización y Aplicación de Incentivos

20. En efecto, las fotografías obrantes en el Informe de Supervisión no permiten elaborar una secuencia completa del presunto recorrido de las aguas con supuestas trazas de pintura hacia el canal de regadío, en tanto muestran imágenes internas de la Planta Envasadora de GLP y una última foto de los exteriores de la unidad fiscalizable.
21. Sin embargo, de las fotografías descritas en el numeral 18 de la presente Resolución, los únicos efluentes identificados están contenidos en un recipiente de metal cuya capacidad no ha sido sobrepasada, el mismo que está ubicado alrededor de la canaleta de drenaje donde se observa piso impermeabilizado seco. Se muestra lo señalado en el siguiente cuadro:

22. Asimismo, dichos medios probatorios no revisten mayores evidencias sobre la discurrencia de aguas con trazas de pintura hacia el canal de regadío tales como imágenes o, ante la imposibilidad de captura de estas, diagramas que muestren el nexo entre las canaletas internas de la Planta Envasadora de GLP y el cuerpo receptor ubicado al exterior de dicha unidad fiscalizable.
23. Al respecto, corresponde considerar lo señalado por el Tribunal de Fiscalización Ambiental mediante la Resolución N° 067-2014-OEFA/TFA del 22 de abril del 2014<sup>16</sup>, sobre las fotografías, en su calidad de medios probatorios aportados por la Administración al procedimiento administrativo sancionador, que estas deben acreditar los hechos que la autoridad les atribuye.
