**EXPEDIENTE N°** : 2596-2017-OEFA/DFSAI/PAS  
**ADMINISTRADO** : PETROLERA MONTERRICO S.A.<sup>1</sup>  
**UNIDAD FISCALIZABLE** : LOTE II  
**UBICACIÓN** : DISTRITOS DE EL ALTO Y LOBITOS, PROVINCIA  
DE TALARA, DEPARTAMENTO DE PIURA  
**SECTOR** : HIDROCARBUROS LÍQUIDOS  
**MATERIAS** : COMPROMISO AMBIENTAL  
MEDIDAS DE PREVENCIÓN  
DESCONTAMINACIÓN  
RESPONSABILIDAD ADMINISTRATIVA  
MEDIDA CORRECTIVA  
REGISTRO DE ACTOS ADMINISTRATIVOS  
ARCHIVO

#### III.1 **Hecho imputado N° 1: Petrolera Monterrico S.A. incumplió el compromiso establecido en su Instrumento de Gestión Ambiental, toda vez que no realizó el mantenimiento del dique del área estanca correspondiente a los tanques de almacenamiento en la Batería 325 de Coyoitas en el Lote II**

### III.2 Hecho imputado N° 2: Petrolera Monterrico S.A. no adoptó medidas preventivas para evitar el impacto ambiental negativo producido en un área de aproximadamente 1 m<sup>2</sup> de suelo, por la fuga de aceite lubricante del motor a gas de la unidad de bombeo del Pozo P-75

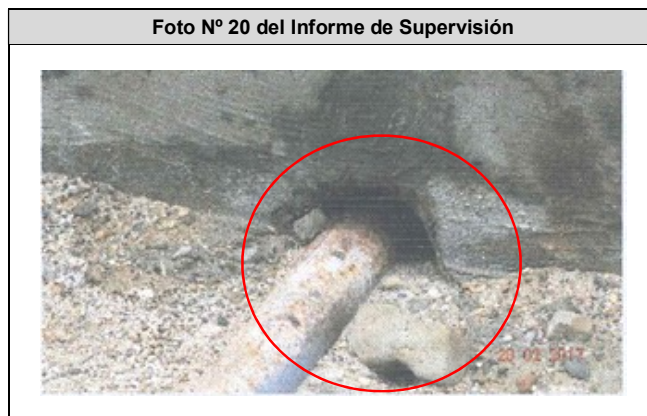
**Registro fotográfico N° 20**

resanes de los diques para asegurar que las áreas estancas cumplan su finalidad de contención de derrames.

15. La presente imputación se sustenta en la descripción del hallazgo consignado en el en el Inciso 6 del Numeral 11 del Acta de Supervisión<sup>14</sup>, así como en la Fotografía N° 20 del Informe de Supervisión<sup>15</sup>, la cual se aprecia a continuación:

16. En su escrito de descargos a la RSD, Petromont alegó que impermeabilizó el orificio detectado, quedando toda el área estanca impermeabilizada, para acreditar lo señalado adjuntó dos (2) fotografías del 11 de mayo del 2017:

17. De las muestras fotográficas presentadas por el administrado, se evidencia la impermeabilización del orificio detectado en el dique del área estanca correspondiente a los tanques de almacenamiento en la Batería 325 de Coyonitas en el Lote II, por lo que, se concluye que, al 11 de mayo del 2017, el administrado subsanó la conducta infractora; es decir con anterioridad al inicio del presente PAS (18 de mayo del 2017).

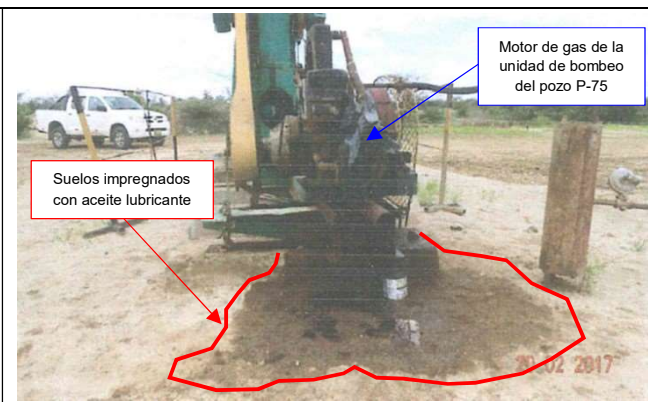
23. Durante la Supervisión Regular 2017, la Dirección de Supervisión detectó un área de aproximadamente 1 m<sup>2</sup> impregnada con aceite lubricante producto de la fuga de dicha sustancia del motor a gas de la unidad de bombeo del Pozo P-75 en el Lote II, conforme se muestra a continuación:

| <p><b>Fotografía<br/>N° 26<sup>22</sup></b></p> | <p>Suelos impregnados con aceite lubricante</p> <p>Motor de gas de la unidad de bombeo del pozo P-75</p> | <p><b>Descripción:</b><br/><u>Vista del Pozo P-75, donde se observa el derrame de aceite lubricante por el lubricador del motor Ajax, por falta de mantenimiento.</u><br/>(...)</p> |

- *Mantenimiento del motor de gas de la unidad de bombeo del Pozo P-75*, ello a fin de que se evite la generación de fugas y/o liqueos de aceite lubricante al exterior del motor de gas.

- *Colocación de bandejas metálicas*, para que contenga fugas o liqueos de aceite lubricante y eviten el contacto con el suelo.
25. Cabe precisar que, la Dirección de Supervisión realizó la toma de una (1) muestra de suelo en el punto 166,6,ESP-2, obteniendo como resultado el exceso de los Estandartes de Calidad Ambiental para suelo de uso Industrial (categoría aplicable para aquellas áreas ubicadas dentro de instalaciones de producción de hidrocarburos), aprobado por el Decreto Supremo N° 002-2013-MINAM (en lo sucesivo, ECA para Suelo), respecto del parámetro Fracción de Hidrocarburos F2 (C10-C28) y F3 (C28-C40), de acuerdo a los resultados contenidos en el Informe de Ensayo N° SAA-17/00332<sup>24</sup> del Laboratorio AGQ Perú S.A.C., conforme se muestra a continuación:

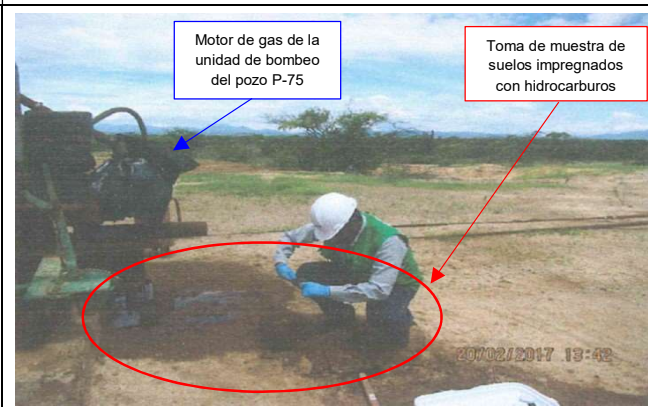
| <p><b>Fotografía<br/>N° 50<sup>23</sup></b></p> | <p>Motor de gas de la unidad de bombeo del pozo P-75</p> <p>Toma de muestra de suelos impregnados con hidrocarburos</p> | <p><b>Descripción:</b><br/><u>Punto 166,6,ESP,2. Punto de muestreo de suelos, ubicado frente al motor de la unidad de bombeo del Pozo P75. Coordenadas UTM, WGS 84 (Zona 17): 489567 E - 9520752 N.</u></p> |

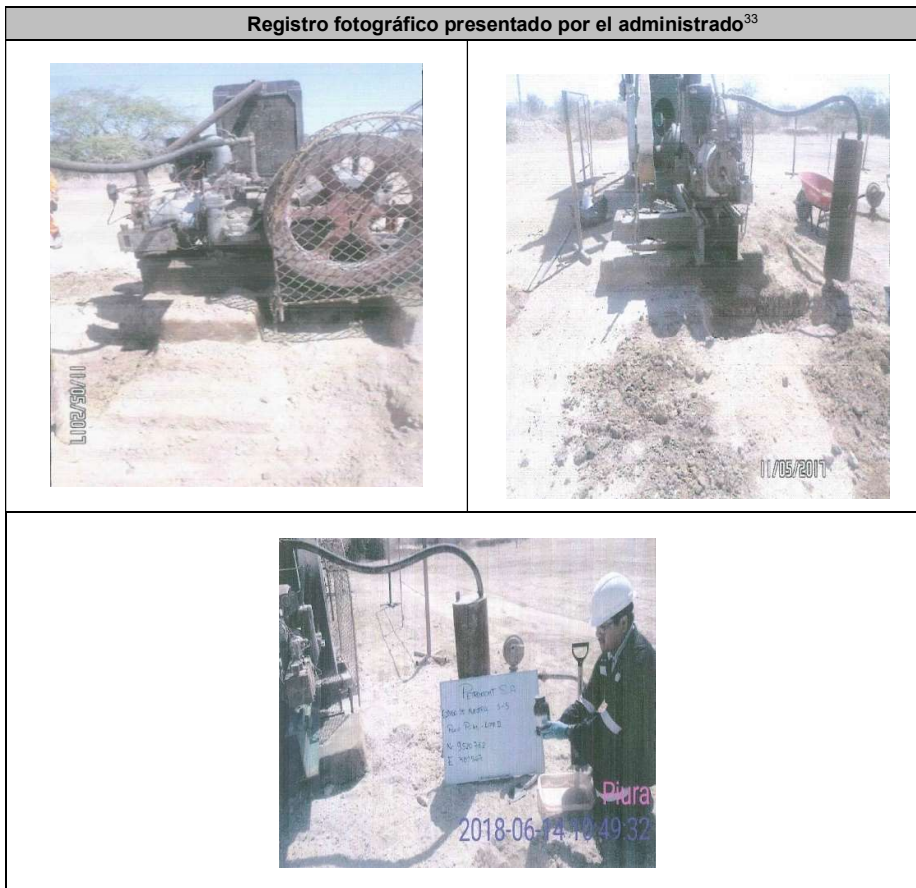
certificado de acreditación de laboratorio, Cédula de Notificación N° 729-2018-INACAL/DA y el siguiente registro fotográfico:

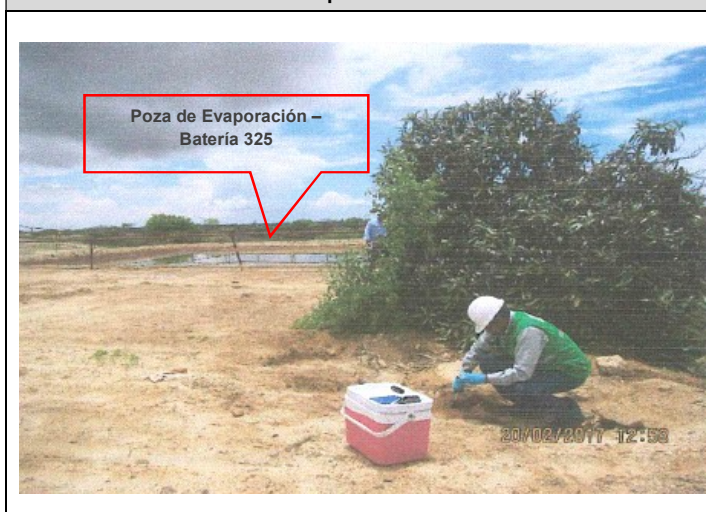
Foto N° 22 del Informe de Supervisión N° 180-2017-OEFA/DS-HID

52. Sobre el particular, debe señalarse que las acciones de descontaminación de las áreas impactadas deben realizarse en el menor plazo posible para que las consecuencias nocivas a los componentes ambientales sean mínimas; sin embargo, en el presente caso, a la fecha de desarrollo de la acción de supervisión se detectó que el administrado no había descontaminado el área afectada materia de análisis.

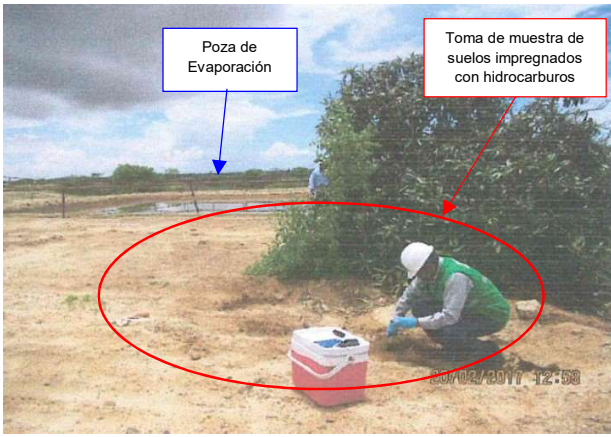
<table><tr> <th colspan="5">9 Instalaciones, áreas y/o componentes verificados</th> </tr><tr> <td>9</td> <td><u>En un área cercana a la poza de evaporación se detectó suelo impregnado con hidrocarburos con un área aproximada de 12 m<sup>2</sup>.</u></td> <td>489143</td> <td>9520618</td> <td>225</td> </tr></table>

<p><b>Descripción:</b><br/> Punto 166,6,ESP-1, punto de muestreo de suelos.<br/> Vista del área impregnada con hidrocarburos a 10 metros de la poza de evaporación de la Batería 325 Coyonitas.<br/> Coordenadas UTM, WGS 84 (Zona 17): 489145 E – 9520676 N.</p>   |  |           |                |  |  |    |             |          |           |                |       |       |  |  |  |   |  |        |         |     |
