RESOLUCIÓN DIRECTORAL N° 236-2019-OEFA/DFAI

EXPEDIENTE N° : 1635-2018-OEFA/DFAI/PAS
ADMINISTRADO : COMPAÑÍA MINERA CHUNGAR S.A.C.¹
UNIDAD FISCALIZABLE : RÍO PALLANGA
UBICACIÓN : DISTRITO DE SANTA BÁRBARA DE
CARHUACAYÁN, PROVINCIA DE YAULI,
DEPARTAMENTO DE JUNÍN
SECTOR : MINERÍA
MATERIAS : COMPROMISO AMBIENTAL
LÍMITES MÁXIMOS PERMISIBLES
RESPONSABILIDAD ADMINISTRATIVA
REGISTRO DE ACTOS
ADMINISTRATIVOS

III.1. **Hecho imputado N° 1: El administrado no realizó la revegetación de las áreas de las plataformas de perforación PP-02 y PRP-03, y no realizó el perfilado ni la revegetación en las plataformas PP-03, PRP-11 y PRP-10, incumpliendo lo establecido en su instrumento de gestión ambiental**

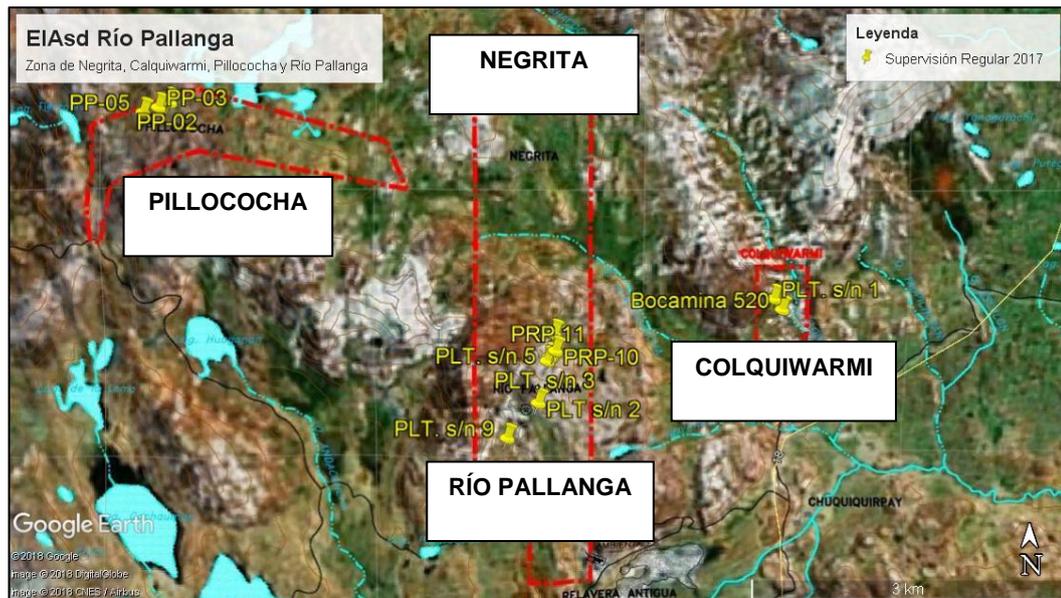
Plano M424-2010-MA-18

81. Asimismo, del plano M424-2010-MA-18 contenido en el EIAsd Río Pallanga, se advierte una imagen satelital, donde se aprecian las zonas de Negrita, Calquiwarmi, Pillococha y Río Pallanga, superpuestas a la de los componentes verificados de la Supervisión Regular 2017, a fin de determinar si las zonas indicadas en el cronograma de cierre corresponden a los componentes materia de análisis:

82. De la imagen precedente, se advierte que todos los componentes materia del presente PAS se encuentran contenidos dentro de las zonas indicadas en el EIAsd Río Pallanga; asimismo, esta concuerda con las zonas establecidas en el cronograma de las obras presentado por el administrado.
83. Con relación a la orden de servicio y el cronograma establecido por el administrado, si bien se ha generado el número de servicio para el cierre de los componentes del proyecto de exploración, este aún no ha sido adjudicado a una empresa que se encargue de su ejecución, tal como lo expresa el administrado.
84. Además, el administrado solo indica que la ejecución del cierre se realizará una vez adjudicado este a una empresa, es decir, no se tiene una fecha establecida

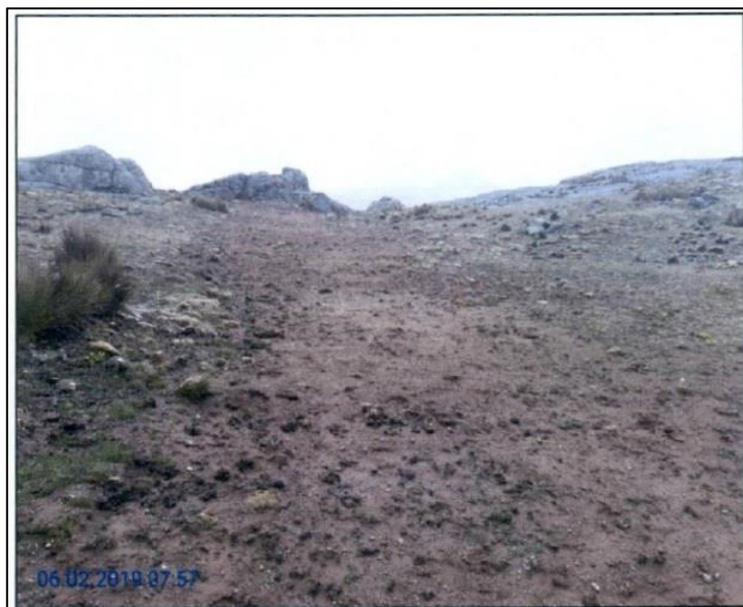
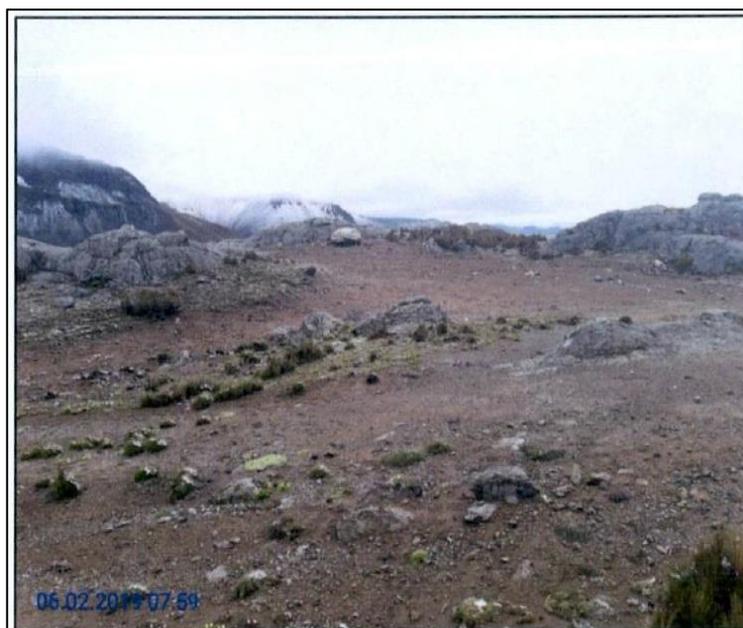
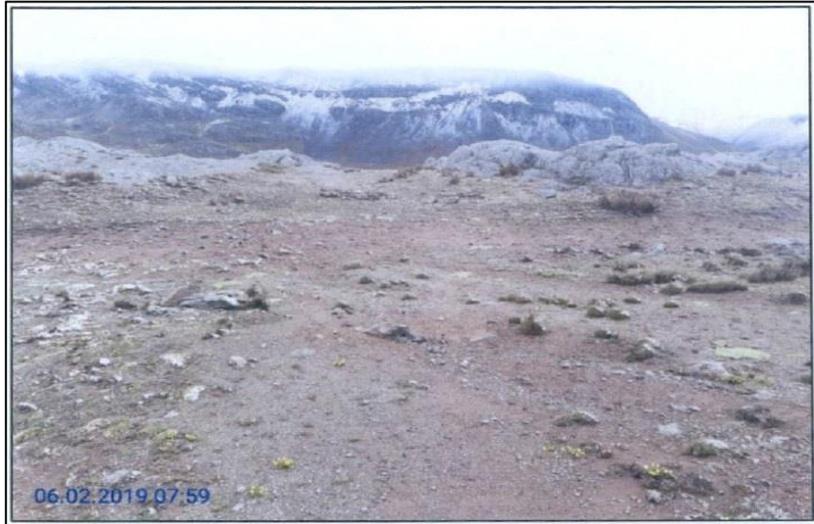
Plataforma PP-02

85. Ahora bien, en su escrito de descargos al Informe Final, el titular minero señaló que ha realizado los trabajos de cierre de las plataformas PP-02, PP-03 y PP-05. Cabe precisar que esta última plataforma no será analizada, toda vez que no fue materia de inicio del presente PAS. En tal sentido, el administrado adjuntó las siguientes fotografías:

86. Con relación a las fotografías correspondientes a la plataforma PP-02, cabe mencionar que, si bien estas se encuentran fechadas, no están debidamente georreferenciadas en el sistema WGS 84, a fin de determinar que se trata de la misma área donde se ejecutó la plataforma PP-02. Además, en constrate con los medios probatorios que sustentan el hallazgo, no se puede concluir que las imágenes presentadas por el administrado correspondan al área observada durante las acciones de supervisión. Asimismo, el área que se observa no se encuentra revegetada; por lo que se concluye que el administrado no ha realizado el cierre de la plataforma PP-02.

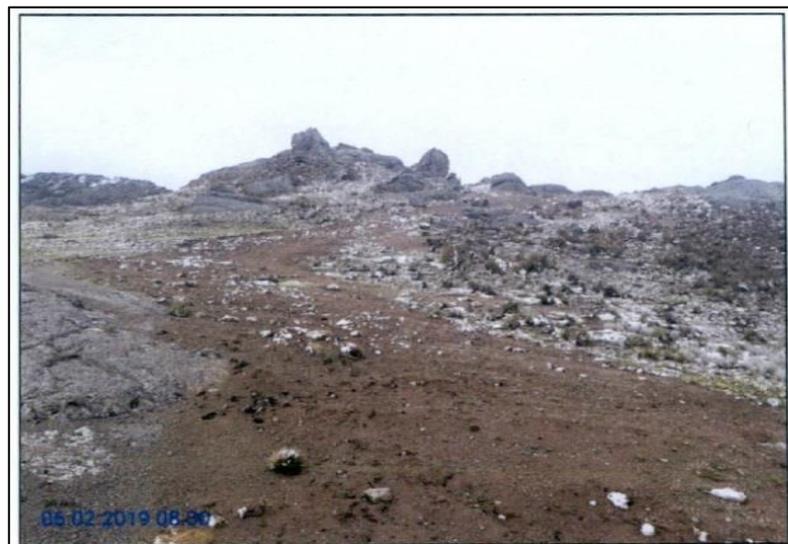
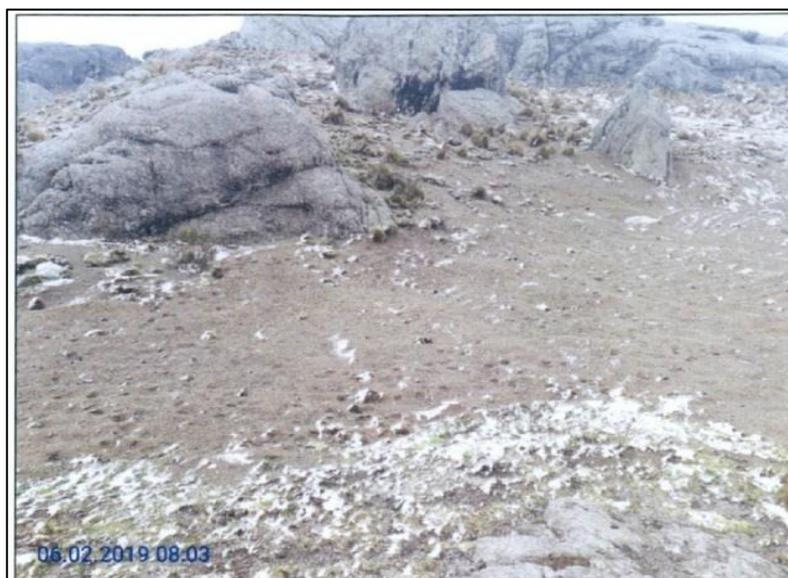
Plataforma PP-03

87. Respecto de la plataforma PP-03, si bien las fotografías también se encuentran fechadas, estas no se encuentran debidamente georreferenciadas en el sistema WGS 84, a fin de determinar que se trata de la misma área donde se ejecutó la plataforma PP-03. En constrate con los medios probatorios que sustentan el hallazgo, no se puede concluir que la primera imagen corresponda al área observada durante la supervisión. Asimismo, en el área de la segunda imagen, se observa que un extremo está reperfilado, de acuerdo a la topografía natural. No obstante, la plataforma no se encuentra revegetada. Por tanto, el administrado no ha acreditado el cierre total de la plataforma PP-03.

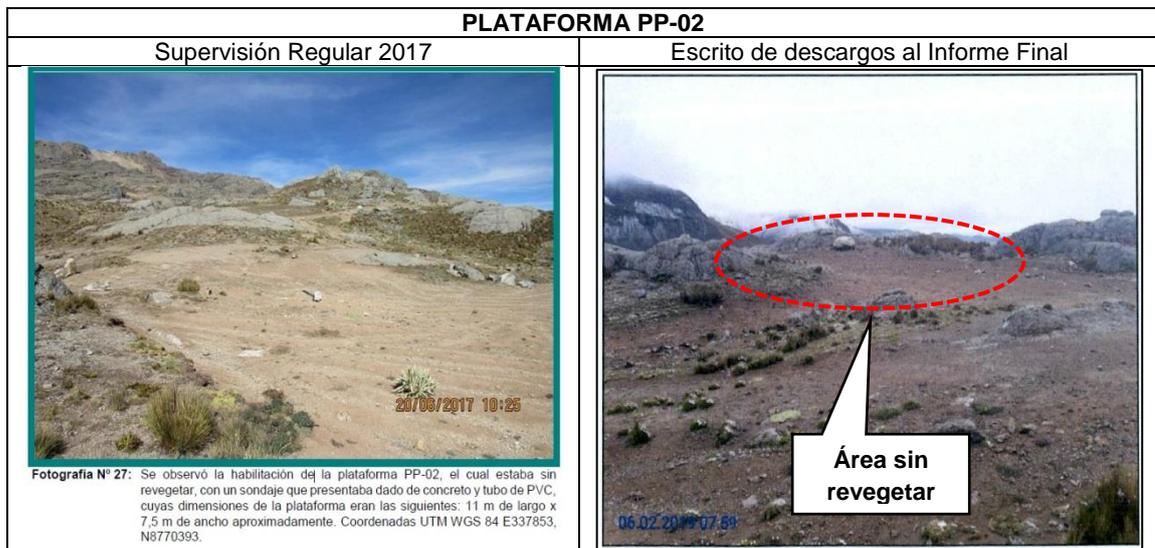
88. Lo anteriormente mencionado se puede observar de las siguientes fotografías:

89. Por tanto, de la revisión de los medios probatorios presentados por el administrado, se concluye que este no ha acreditado la revegetación de la plataforma PP-02 y el cierre total de la plataforma PP-03.
90. En el presente caso, la falta de cierre de plataformas afecta a la calidad del suelo, debido a la exposición del talud al proceso de erosión, originando el deslizamiento de suelo, arrastre de material particulado mediante la erosión eólica, y arrastre de sedimentos mediante la erosión hídrica. Asimismo, el no devolver a las condiciones iniciales la zona afectada genera la pérdida del componente suelo, impactando al desarrollo de la flora identificada y, como consecuencia, a la fauna que dependa de dicha vegetación³⁷.

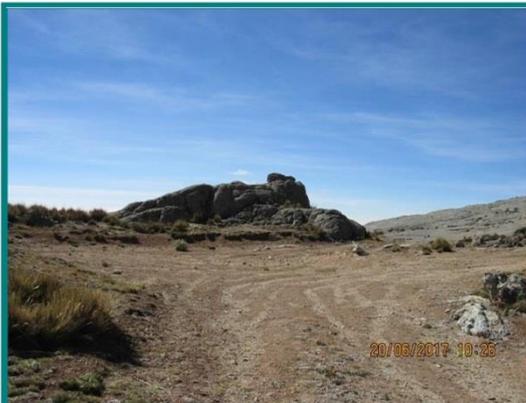
<p>Fotografía N° 29: Se observó la habilitación de la plataforma PP-02, el cual estaba sin revegetar, con un sondaje que presentaba dado de concreto y tubo de PVC, cuyas dimensiones de la plataforma eran las siguientes: 11 m de largo x 7,5 m de ancho aproximadamente.</p>

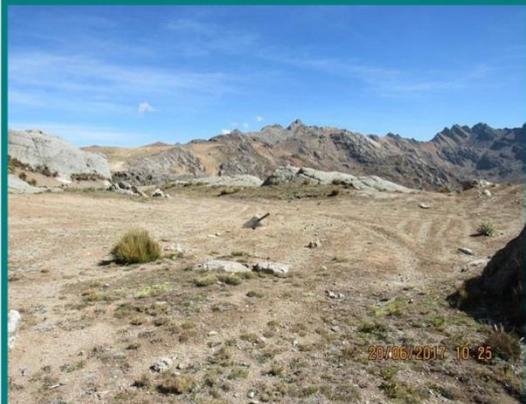
<p>Fotografía N° 28: Se observó la habilitación de la plataforma PP-02, el cual estaba sin revegetar, con un sondaje que presentaba dado de concreto y tubo de PVC, cuyas dimensiones de la plataforma eran las siguientes: 11 m de largo x 7,5 m de ancho aproximadamente.</p>

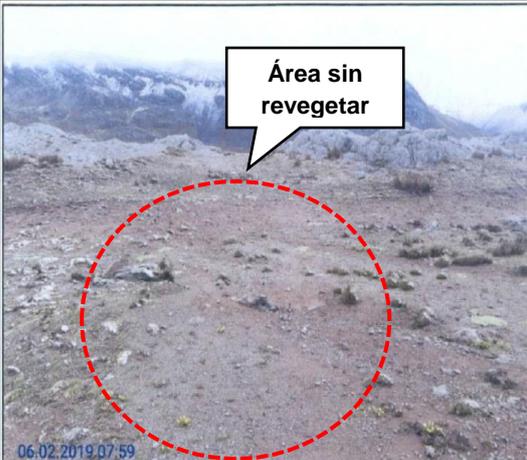
<p>Área sin revegetar</p> <p>06.02.2019 07:59</p>
PLATAFORMA PP-03	
Supervisión Regular 2017	Escrito de descargos al Informe Final

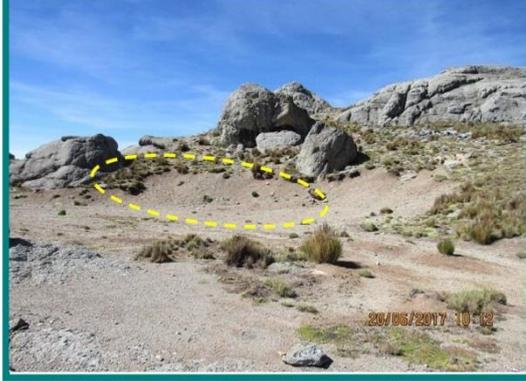
<p>Fotografía N° 25: Se observó la habilitación de la plataforma PP-03, el cual no estaba perfilada ni revegetada conforme el área circundante, con corte de talud expuesto, cuyas dimensiones de la plataforma eran las siguientes: 10 m de largo x 11 m de ancho. La altura del corte del talud en promedio era de 1,5 m.</p>

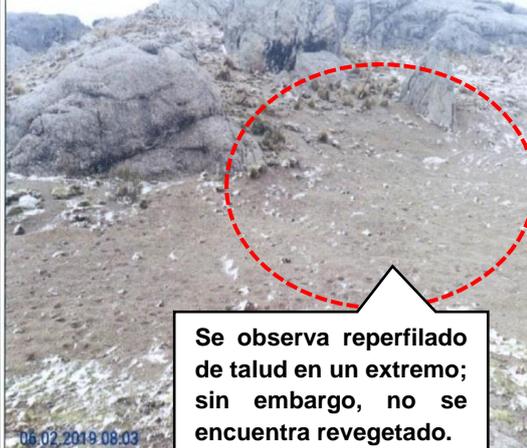
<p>Se observa reperfilado de talud en un extremo; sin embargo, no se encuentra revegetado.</p> <p>06.02.2019 08:03</p>
