RESOLUCIÓN DIRECTORAL N° 0266-2019-OEFA/DFAI

EXPEDIENTE : 0510-2018-OEFA/DFAI/PAS
ADMINISTRADO : APUMAYO S.A.C.¹
UNIDAD FISCALIZABLE : APUMAYO
UBICACIÓN : DISTRITO DE CHAVIÑA Y SANCOS, PROVINCIA DE LUCANAS, DEPARTAMENTO DE AYACUCHO
SECTOR : MINERÍA
MATERIA : RECURSO DE RECONSIDERACIÓN

Hecho imputado N° 2: El administrado excedió los Límites Máximos Permisibles en el punto de muestreo ESP-6, correspondiente al efluente proveniente de la poza de monitoreo de subdrenaje del sistema de tratamiento pasivo wetland del depósito de desmonte Apumayo, respecto a los parámetros pH, Arsénico total, Cadmio total, Cobre total, Zinc total y Hierro Disuelto.

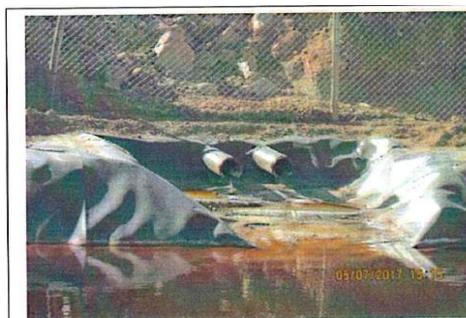
17. Al respecto, cabe mencionar que durante la Supervisión Especial 2017 se evidenció un efluente proveniente de la poza de monitoreo de subdrenajes del sistema de tratamiento pasivo – wetland del depósito de desmonte Apumayo, denominándose punto de control ESP-6, tal como se observa en las siguientes fotografías:

Fotografía N° 124: Poza de monitoreo de subdrenajes del sistema de tratamiento pasivo – wetland, la misma que estaría evacuando un efluente a la quebrada Auqueato.

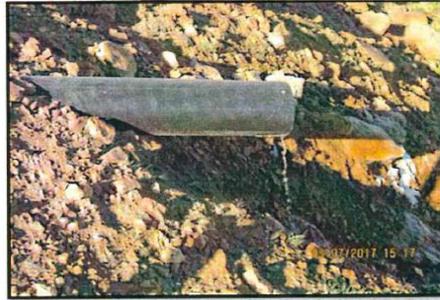
Fotografía N° 126: Tubería de HDPE de 6 pulgadas de diámetro que descarga hacia la quebrada Auqueato el efluente de la poza de monitoreo de subdrenajes del sistema de tratamiento pasivo – wetland, con un pH de 2.82, Temp. = 14.8 °C, una conductividad de 6300 μ S/cm y caudal = 0.028 L/s, conforme a la muestra tomada con código ESP-6, el cual no se encontraría contemplado en un Instrumento de Gestión Ambiental.

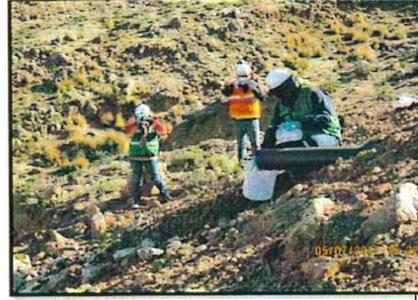
Fotografía N° 127: Toma de muestras del efluente de la poza de monitoreo de subdrenajes del sistema de tratamiento pasivo – wetland, en la tubería de HDPE de 6 pulgadas de diámetro, con un pH de 2.82, Temp. = 14.8 °C, una conductividad de 6300 μ S/cm y caudal = 0.028 L/s. Muestra tomada con código ESP-6.

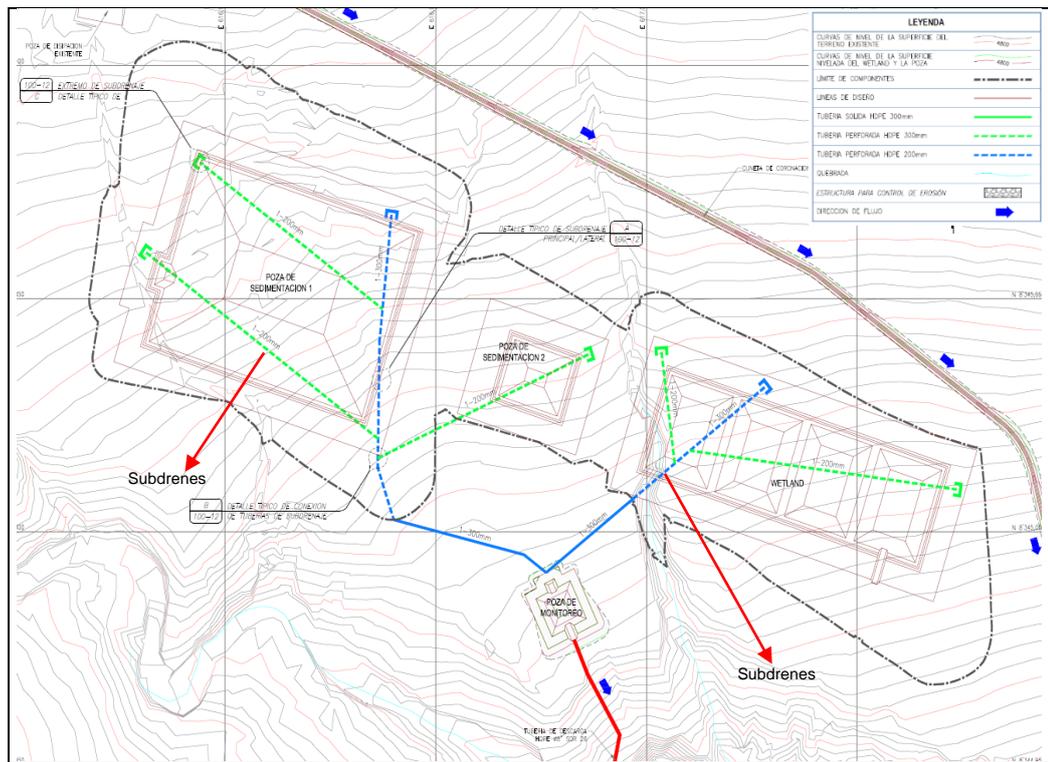
22. En el plano N° 100-10: Sistema de Subdrenaje – Planta¹¹ (que se adjuntó en el levantamiento de la Observación N° 01 del Informe Técnico N° 169-2016-ANA-DGCRH-EEIGA, que a su vez forma parte del MEIA Apumayo¹²) se contempla una poza de monitoreo del sistema de subdrenaje de dicho sistema de tratamiento pasivo, tal como se observa a continuación:

23. Asimismo, en la nota N° 2 de dicho Plano antes mencionado se indica lo siguiente:

2. LA UBICACIÓN DE LOS SUBDRENEOS PODRÁ SER AJUSTADA EN CAMPO POR EL INGENIERO DE CQA DURANTE LOS TRABAJOS DE NIVELACIÓN DE LA POZA Y WETLAND, PARA QUE LOS SUBDRENEOS PUEDAN INTERCEPTAR LAS FILTRACIONES Y OJOS DE AGUA SUBTERRÁNEA ENCONTRADOS.

24. De acuerdo a lo señalado anteriormente, se advierte que la finalidad de los subdrenes instalados que descargan a la poza de monitoreo de subdrenaje del sistema de tratamiento pasivo wetland del botadero Apumayo, es interceptar las filtraciones y ojos de agua subterránea (naturales) que se encuentran en el área.

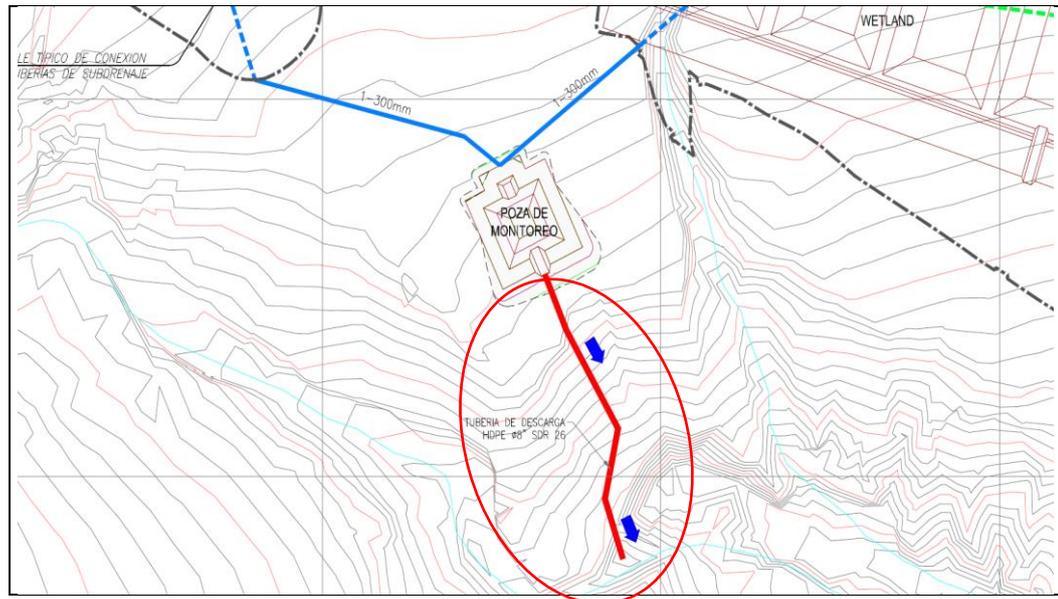
25. Asimismo, se observa que dichas tuberías de subdrenaje tienen un área de influencia que solo corresponde al sistema de tratamiento del botadero Apumayo y colectan dichas aguas de subdrenaje (no contacto) en la poza de monitoreo, que cuenta con una tubería de descarga de 8" de diámetro hacia la quebrada Auqueato, tal como se muestra a continuación:

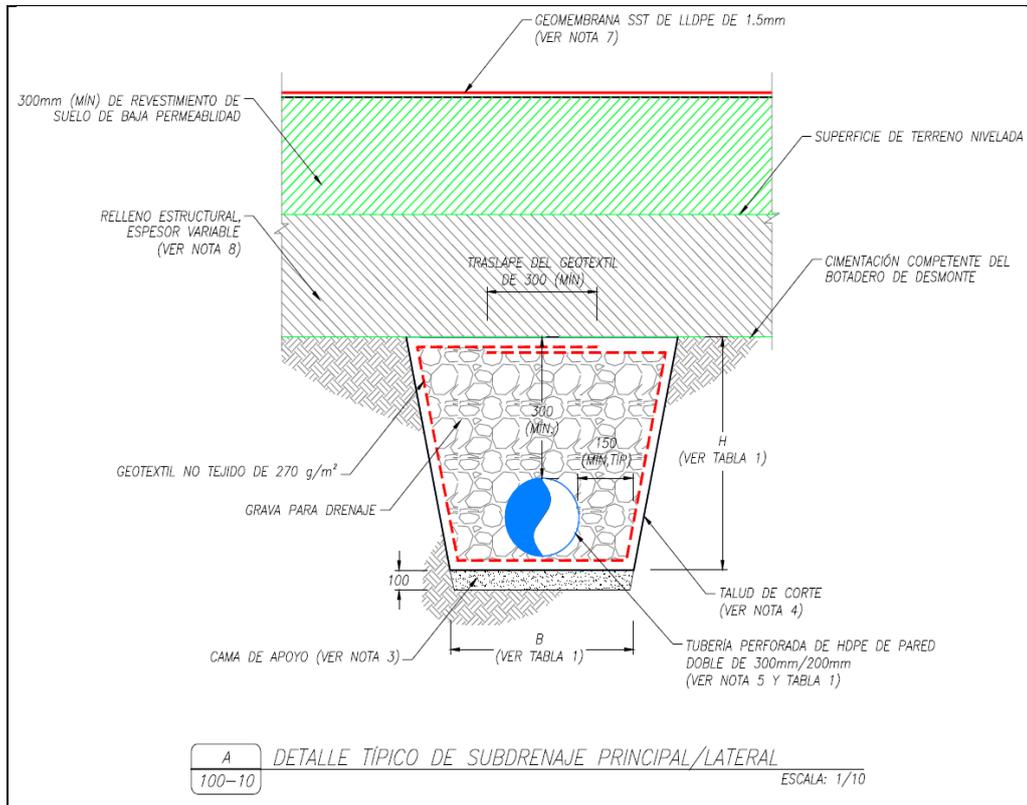
26. Por otro lado, cabe mencionar que de la revisión del Plano 100-11: Sistema de Subdrenaje – Detalles¹³ (que se adjuntó en el levantamiento de la Observación N° 01 del Informe Técnico N° 169-2016-ANA-DGCRH-EEIGA, que a su vez forma parte del MEIA Apumayo¹⁴) se contempla el detalle típico del arreglo de subdrenaje principal/lateral, en el cual se observa que sobre la tubería de subdrenaje se encuentra una capa de grava para drenaje, luego sobre ésta la cimentación del componente del sistema de tratamiento, la siguiente es una capa de relleno estructural, seguidamente una capa del suelo de baja permeabilidad y por último, cubierto por geomembrana simplemente texturada (SST) de LLDPE de 1.5 mm de espesor, tal como se puede apreciar a continuación:

27. De acuerdo a lo mencionado anteriormente, se advierte que, según el diseño indicado por el administrado, la tubería de subdrenaje se encuentra debajo de una geomembrana y capas de material baja permeabilidad; por lo que, según el diseño descrito supone que esta no debe captar ni entrar en contacto con las aguas tratadas en el sistema de tratamiento pasivo - wetland.

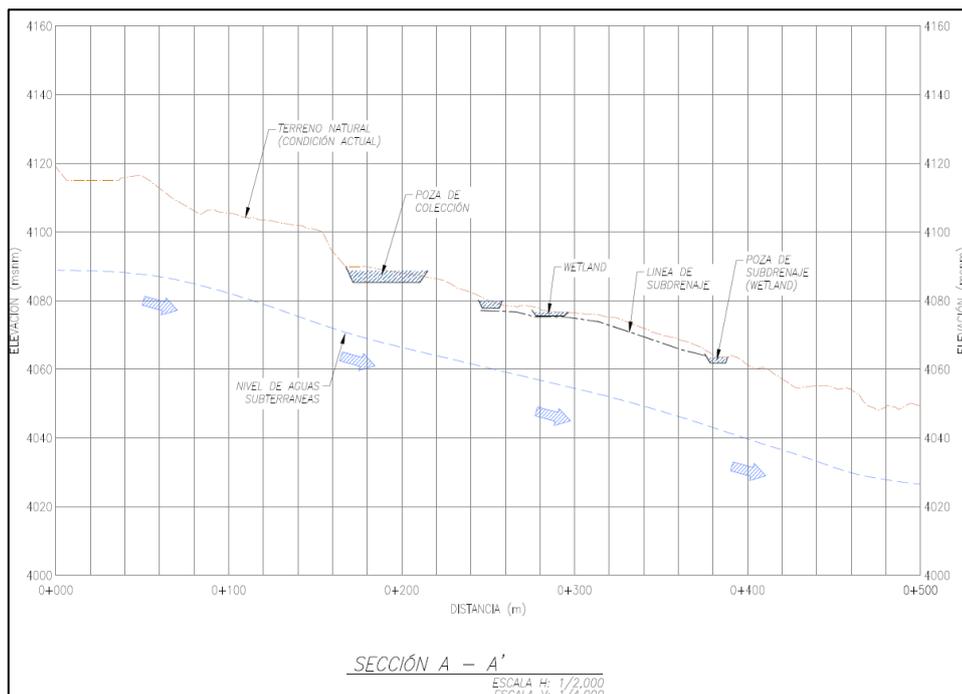
36. Apumayo mediante el recurso de reconsideración señala que el Anexo 3: "Lámina 100-01 Modelamiento de aguas subterráneas - Curvas Hidroisohipsas" (en adelante, **Anexo 3**), acredita que la poza de monitoreo de subdrenaje no podría captar el agua subterránea, en cambio sí el agua de infiltración superficial influenciado por el tipo de suelo.
37. De la revisión de dicha lamina se advierte que, la napa freática (aguas subterráneas) en esa zona se ubica en la cota 4030 mientras que la poza de monitoreo de subdrenaje del sistema de tratamiento se ubica en la cota 4060. Por lo que, el administrado concluye que dicha poza no llegaría a interceptar agua de la napa freática, lo que no sucede con el piezómetro (PZAP-02: 200 metros aguas abajo del tajo Apumayo) que tiene una profundidad de 20 metros y sí llega a interceptar la napa freática en esa zona, tal como se muestra la siguiente imagen:
