RESOLUCIÓN DIRECTORAL N° 0267-2019-OEFA/DFAI

EXPEDIENTE N° : 2918-2018-OEFA/DFAI/PAS
ADMINISTRADO : PETRÓLEOS DEL PERÚ – PETROPERÚ S.A.¹
UNIDAD FISCALIZABLE : PLANTA DE VENTAS CONCHÁN
UBICACIÓN : DISTRITO DE LURÍN, PROVINCIA DE LIMA,
DEPARTAMENTO DE LIMA
SECTOR : HIDROCARBUROS LÍQUIDOS
MATERIAS : ALMACENAMIENTO DE PRODUCTOS QUÍMICOS
ALMACENAMIENTO DE RESIDUOS SÓLIDOS
PELIGROSOS
ARCHIVO

III.1 Hecho imputado N° 1: El Petróleos del Perú – Petroperú S.A. realizó un inadecuado almacenamiento de productos químicos, toda vez que doscientos cincuenta (250) cilindros metálicos que contenían asfalto sólido estaban dispuestos en un área que no los protegía de los factores ambientales

III.2 Hecho imputado N° 2: Petróleos del Perú – Petroperú S.A. realizó un inadecuado almacenamiento de residuos sólidos peligrosos, toda vez que no dispuso treinta y cinco (35) cilindros vacíos que habían contenido productos químicos en un área con techo, cerco perimétrico, señalización, sistemas de impermeabilización, contención y drenaje

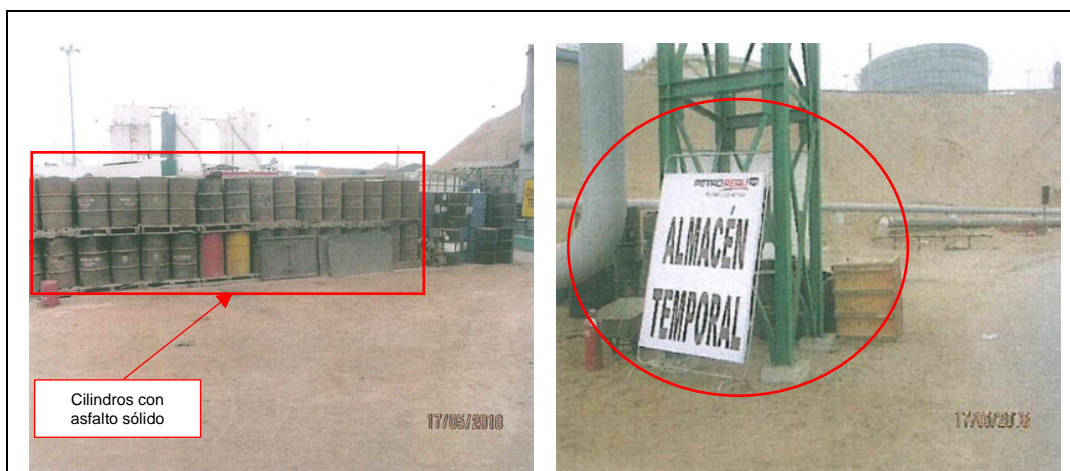
Cuadro N° 2: Fotografías N° 7 y 8 del Informe de Supervisión

9. De conformidad con lo consignado en el Acta de Supervisión⁹ y el Informe de Supervisión¹⁰, la Autoridad de Supervisión constató que el administrado realizó un inadecuado almacenamiento de productos químicos en el área denominada “almacén temporal” frente al Oxidador Térmico (coordenadas UTM WGS 84, 290563 E y 8644899 N). Ello, toda vez que, se detectaron doscientos cincuenta (250) cilindros que contenían asfalto sólido, en un área que contaba con piso de concreto pero que no protegía a los productos químicos de los factores ambientales (radiación solar, humedad y brisa marina), lo cual favorece el deterioro de los cilindros metálicos que pueden ser objeto potencial de corrosión, quedando en riesgo la calidad de los componentes ambientales a causa de fuga o dispersión de los productos químicos almacenados (asfalto sólido), conforme se muestra en el siguiente cuadro y en la Fotografía N° 7 y 8 del Informe de Supervisión¹¹:

Área de almacén temporal, donde se observa doscientos cincuenta (250) cilindros metálicos que contenían *productos químicos (asfalto sólido y otros productos químicos)*, dispuestos en un área ubicada frente del Oxidador Térmico en las coordenadas UTM WGS 84, 290563 E y 8644899 N.

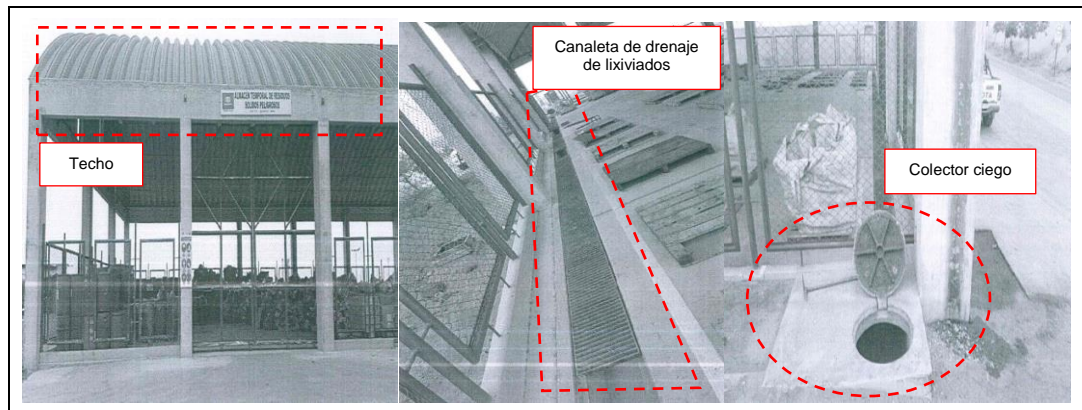
Cuadro N° 4: Almacén temporal de residuos sólidos peligrosos donde fueron trasladados los cilindros¹³

10. En su escrito de descargos, el administrado alegó que, conforme a lo señalado en el Informe de Supervisión, los cilindros detectados contenían asfalto sólido, los mismos que, de acuerdo a la lista de residuos sólidos (Código A3010) del Anexo III del Reglamento de la Ley de Gestión Integral de Residuos Sólidos, aprobada por Decreto Supremo N° 014-2017-MINAM son residuos sólidos; en tal sentido, resulta erróneo considerarlo como sustancias químicas.
11. Asimismo, precisó que realizó las siguientes acciones:
- (i) Desde el 23 de mayo del 2018, trasladó doscientos seis (206) cilindros con residuos peligrosos (Cuadro N° 3 del presente informe) al “almacén temporal de residuos peligrosos de la Refinería Conchán” el cual cuenta con techo, sistema de drenaje y tratamiento de lixiviados, conforme se aprecia en el Cuadro N° 4:

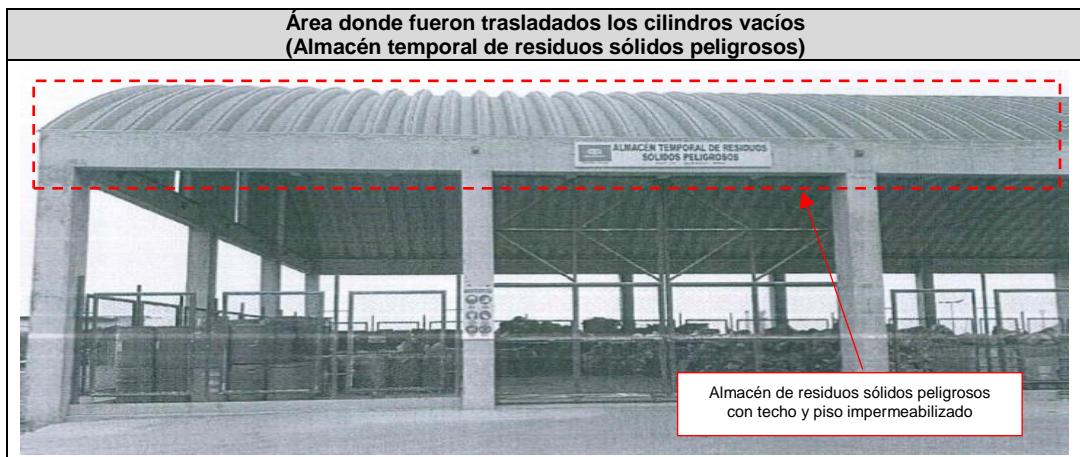
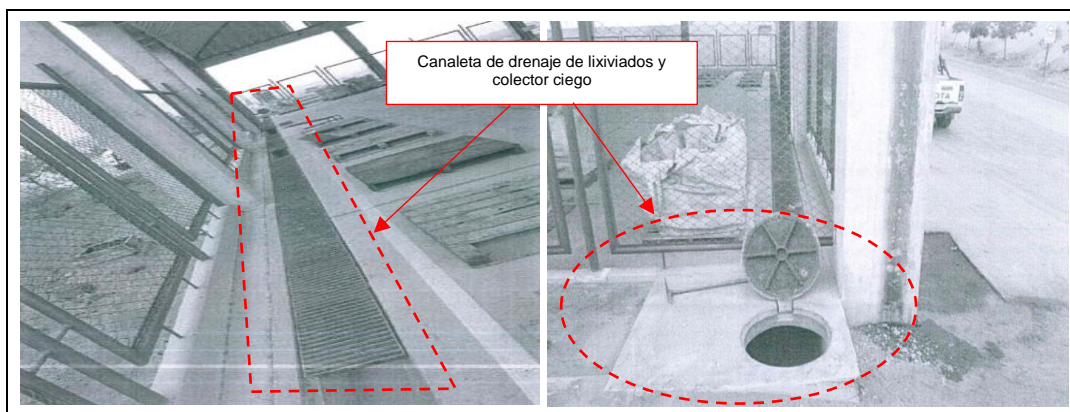
**Área donde fueron trasladados los cilindros vacíos
(Almacén temporal de residuos sólidos peligrosos)**

trasladó los cilindros vacíos detectados al almacén de residuos peligrosos de Refinería Conchán, el cual se encuentra señalizado, cuenta con techo, piso impermeabilizado, canaletas conectadas a una caja recolectora y cerco perimétrico, como se aprecia a continuación:

22. En dicha línea, de las fotografías presentadas en el escrito de descargos, se verifica que el área donde se detectó el incumplimiento, a la fecha, se encuentra libre de residuos y que los residuos detectados durante la supervisión regular fueron trasladados al almacén temporal de residuos sólidos peligrosos, el cual cuenta con techo, cerco perimétrico, señalización, piso impermeabilizado, canaleta de drenaje de lixiviados y colector ciego.
