RESOLUCIÓN DIRECTORAL N° 00268-2019-OEFA/DFAI

EXPEDIENTE N° : 1415-2018-OEFA/DFAI/PAS
ADMINISTRADO : COMPAÑÍA MINERA ARES S.A.C¹
UNIDAD FISCALIZABLE : SELENE EXPLORADOR
UBICACIÓN : DISTRITO DE COTURASE, PROVINCIA DE
AYMARAES Y DEPARTAMENTO DE APURIMAC
SECTOR : MINERÍA
MATERIAS : COMPROMISOS AMBIENTALES
RESPONSABILIDAD ADMINISTRATIVA
ARCHIVO
MEDIDA CORRECTIVA

1. Del 3 al 5 de agosto del 2016, la Dirección de Supervisión realizó una supervisión regular a la unidad minera "Selene Explorador" (en adelante, **Supervisión Regular 2016**) de titularidad de Compañía Minera Ares S.A.C. (en adelante, **el administrado**). Los hechos verificados durante la referida supervisión se encuentran recogidos en el Acta de Supervisión Directa S/N² (en lo sucesivo, **Acta de Supervisión**) y el Informe Preliminar de Supervisión Directa N° 2180-2016-OEFA/DS-MIN³ (en lo sucesivo, **Informe Preliminar**).

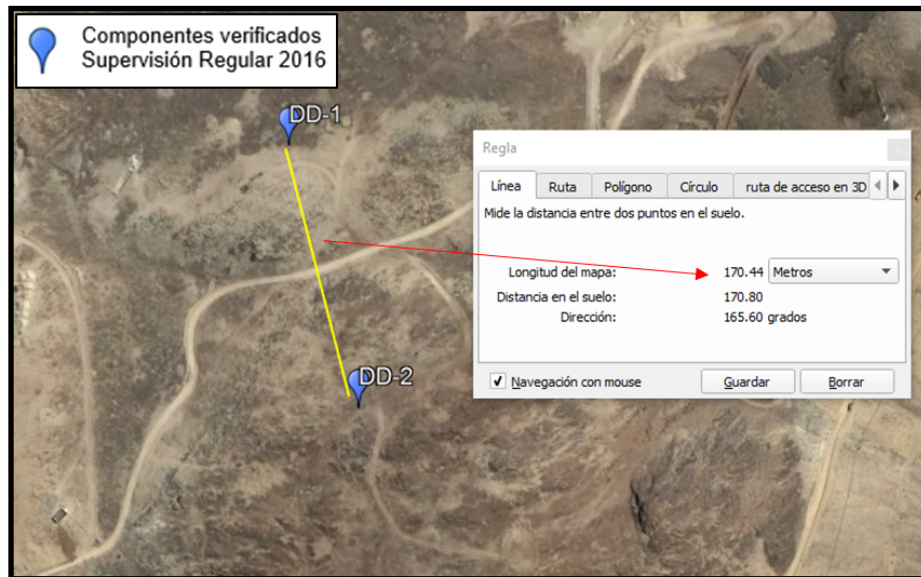
Imagen de ubicación del Depósito de Desmote (DD-1) y Depósito de Desmote (DD-2)

31. En ese sentido, podemos concluir que el Depósito de Desmote (DD-2) es un componente que estuvo contemplado en su instrumento de gestión ambiental, en este caso, en la EIA Selene Explorador 2007.
32. En este punto corresponde señalar que, conforme al principio de tipicidad¹⁵ establecido en el numeral 4 del artículo 248° del TUO de la LPAG, sólo constituyen conductas sancionables administrativamente las infracciones previstas expresamente en normas con rango de ley mediante su tipificación como tales, sin admitir interpretación extensiva o por analogía.
33. De acuerdo con ello, Morón Urbina¹⁶ ha precisado que el mandato de tipificación, no solo se impone al legislador cuando redacta la infracción, sino también a la

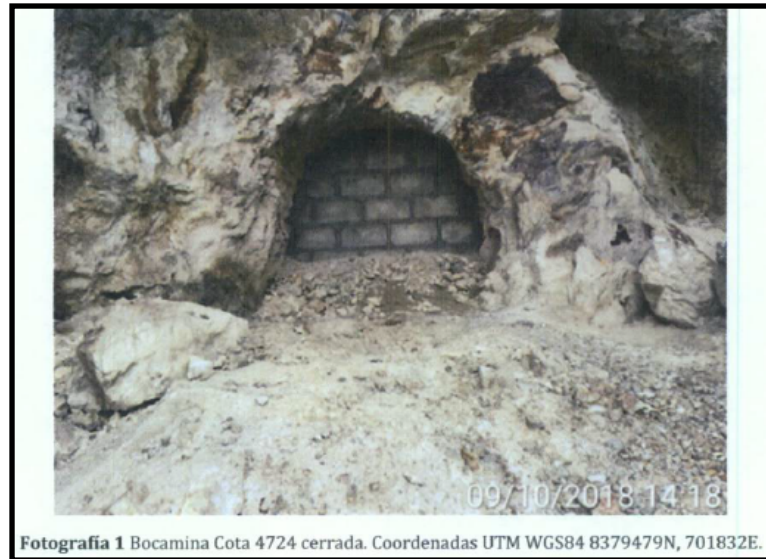
Fotografía de la Bocamina 4724

Fotografía 1 Bocamina Cota 4724 cerrada. Coordenadas UTM WGS84 8379479N, 701832E.

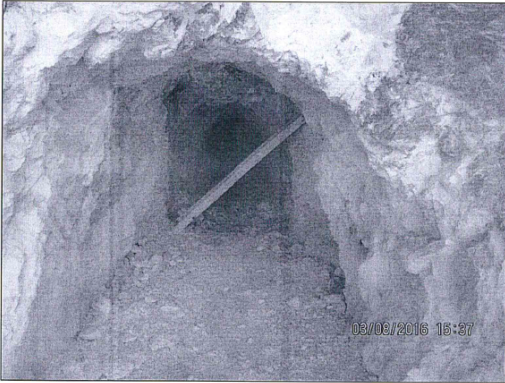
<p data-bbox="320 1803 826 1877">Fotografía N° 11. Interior de la Bocamina Cota 4724, no cuenta con sostenimiento, tiene una distancia aproximada de 25m hacia su interior. COORDENADAS UTM WGS84: 8379479N, 701838E. ZONA 18</p>

42. De la revisión de las imágenes anteriores, se advierte que existen puntos de referencia visual que permiten determinar que los medios probatorios corresponden a la misma área, como la similitud del contorno de las rocas que forman parte del ingreso a la bocamina y que la zona del componente es predominantemente rocosa.
43. Asimismo, en el Informe Semestral de Avance de Actividades de Cierre de Mina (Primer semestre del 2018) del 28 de junio del 2018, el administrado presentó fotografías de la citada bocamina¹⁷:

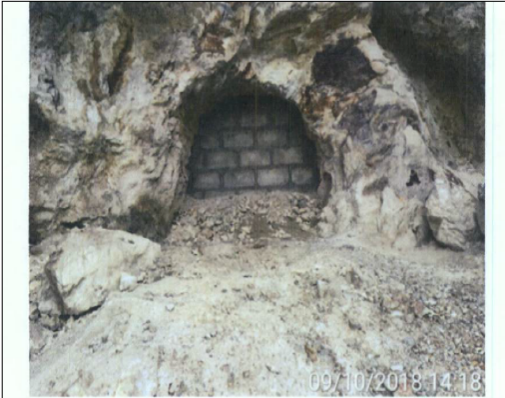
<p data-bbox="863 1818 1369 1877">Fotografía 1 Bocamina Cota 4724 cerrada. Coordenadas UTM WGS84 8379479N, 701832E.</p>

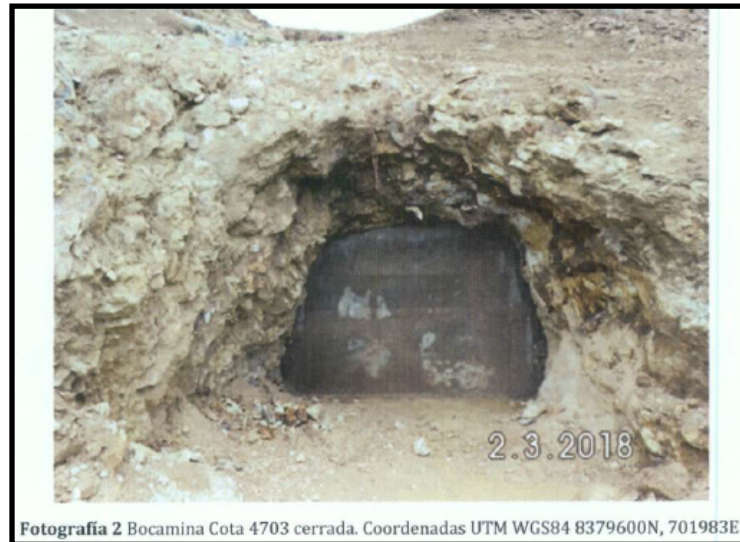
Fotografía de la Bocamina 4703

Fotografía 2 Bocamina Cota 4703 cerrada. Coordenadas UTM WGS84 8379600N, 701983E.

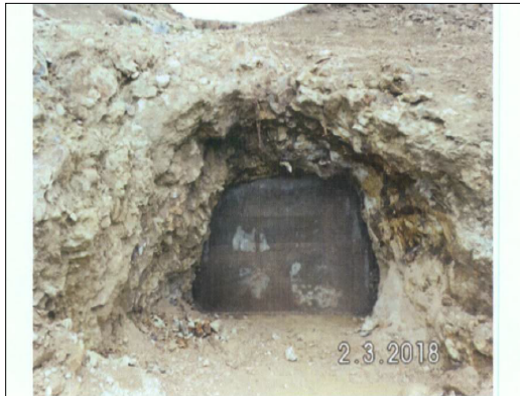
Supervisión Regular 2016	Fotografía del administrado
  <p data-bbox="316 770 815 801">Fotografía N° 17. Bocamina Cota 4703, está cubierta con material de desmonte. COORDENADAS UTM WGS84: 8379600N, 701983E. ZONA 18</p>

49. De la revisión de las imágenes anteriores, se advierte que no existen puntos de referencia visual que permitan suponer que correspondan a la misma área, así, en las fotografías de la Supervisión Regular 2016 se verifica que la bocamina se encuentra sobre un terreno empinado y perfilado, mientras que en la fotografía del administrado se aprecia que el componente está en un área predominantemente rocosa.

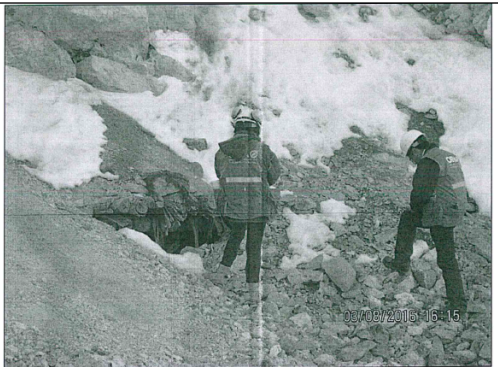
<p data-bbox="852 770 1374 801">Fotografía 2 Bocamina Cota 4703 cerrada. Coordenadas UTM WGS84 8379600N, 701983E.</p>

<p data-bbox="316 1207 815 1238">Fotografía N° 18. Bocamina Cota 4703, cuenta con sostenimiento de cuadros de madera. COORDENADAS UTM WGS84: 8379600N, 701983E. ZONA 18</p>

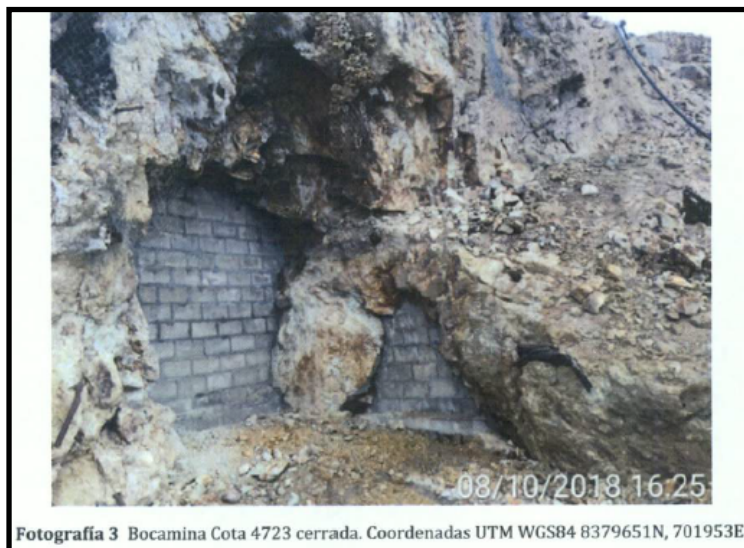
Fotografía de la Bocamina 4723

53. En el Informe Final de Instrucción, se indicó que la imagen anterior no se encuentra debidamente georreferenciada de tal manera que identifique la zona y, si bien, cuenta con una descripción donde consigna las coordenadas geográficas, esto no genera certeza a la autoridad administrativa toda vez que la información no se desprende de la imagen propiamente dicha (como si ocurre con la fecha: 8 de octubre del 2018).
54. Sobre el particular, esta Dirección considera importante realizar una comparación entre las imágenes obtenidas durante la Supervisión Regular 2016 y la fotografía presentada por el administrado en sus descargos.

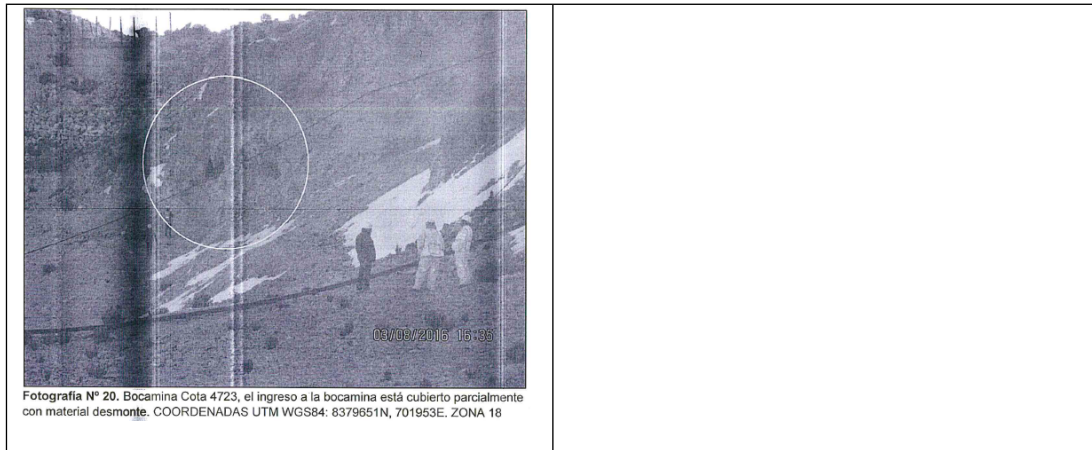
55. De la revisión de las imágenes anteriores, se advierte que existen puntos de referencia visual que permiten determinar que los medios probatorios corresponden a la misma área como la similitud del contorno de las rocas que forman parte del ingreso a la bocamina y que la zona del componente es predominantemente rocosa.
56. Asimismo, en el Informe Semestral de Avance de Actividades de Cierre de Mina (Primer semestre del 2018) del 28 de junio del 2018, el administrado presentó fotografías de la citada bocamina¹⁸.

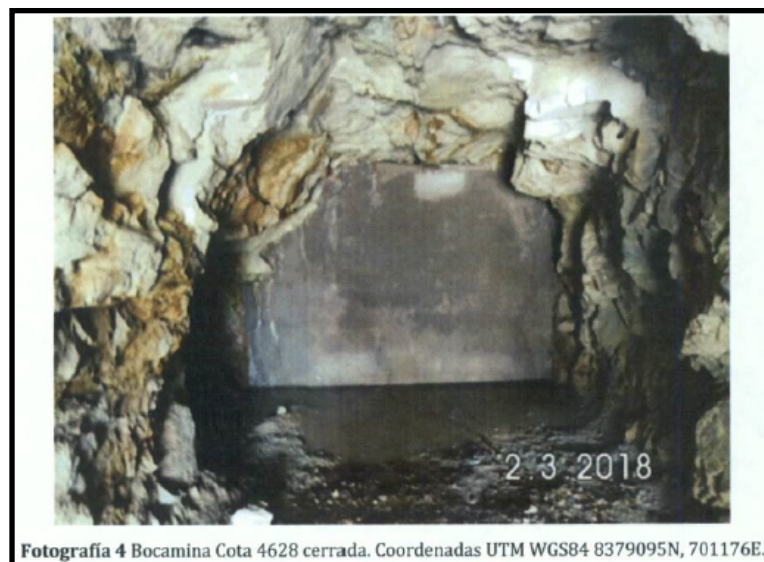
Fotografía de la Bocamina 4628

60. En el Informe Final de Instrucción, se indicó que la imagen anterior no se encuentra debidamente georreferenciada de tal manera que identifique la zona y, si bien, cuenta con una descripción donde consigna las coordenadas geográficas, esto no genera certeza a la autoridad administrativa toda vez que la información no se desprende de la imagen propiamente dicha (como si ocurre con la fecha: 2 de marzo del 2018).
61. Sobre el particular, esta Dirección considera importante realizar una comparación entre las imágenes obtenidas durante la Supervisión Regular 2016 y la fotografía presentada por el administrado en sus descargos.

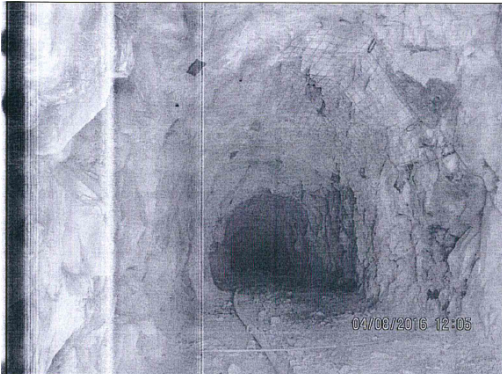
<p>Fotografía N° 59. Interior de la Bocamina cota 4628, tiene como sostenimiento cuadros de madera y pernos Split Set. COORDENADAS UTM WGS84: 8379097N, 701176E. ZONA 18</p>

62. De la revisión de las imágenes anteriores, se advierte que no existen puntos de referencia visual que permitan suponer que correspondan a la misma área, así, en la fotografía del administrado se aprecia que el interior de la bocamina presenta una estructura rocosa más cerrada a diferencia de la fotografía de la Supervisión Regular 2016, además, el administrado no ha acompañado otros elementos probatorios que determina que se trata del componente verificado en campo.

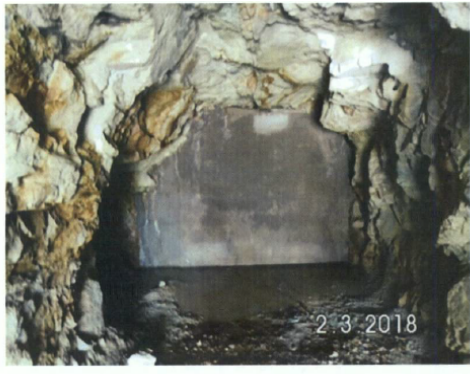
<p>Fotografía 4 Bocamina Cota 4628 cerrada. Coordenadas UTM WGS84 8379095N, 701176E.</p>

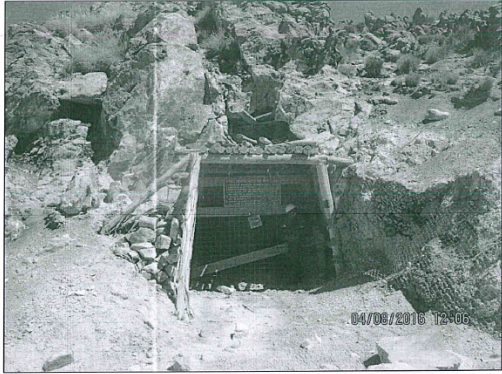
<p>Fotografía N° 58. Bocamina cota 4628, se observa una tubería de 4" que sale del interior de la bocamina. COORDENADAS UTM WGS84: 8379097N, 701176E. ZONA 18</p>

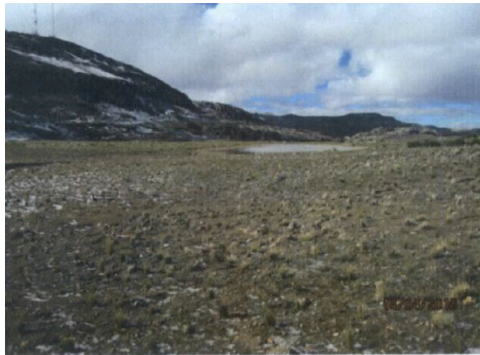
Fotografía 7. Poza de Sedimentación después de la revegetación.
Coordenadas UTM WGS84 8379603N, 701206E

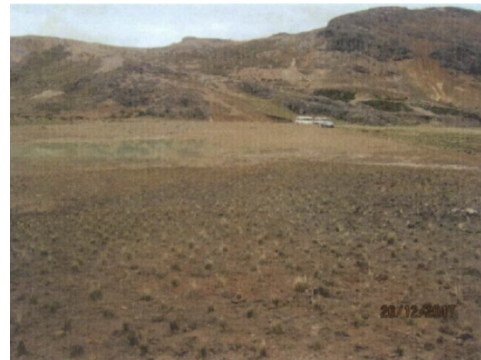
Fotografía 6. Poza de Sedimentación durante la revegetación.
Coordenadas UTM WGS84 8379555N, 701167E

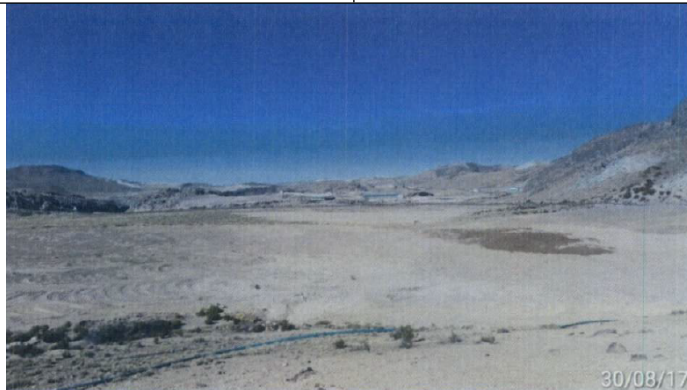
Fotografía 5. Poza de Sedimentación después del retiro del muro de tierra y nivelación. Coordenadas
UTM WGS84 8379616N, 701270E

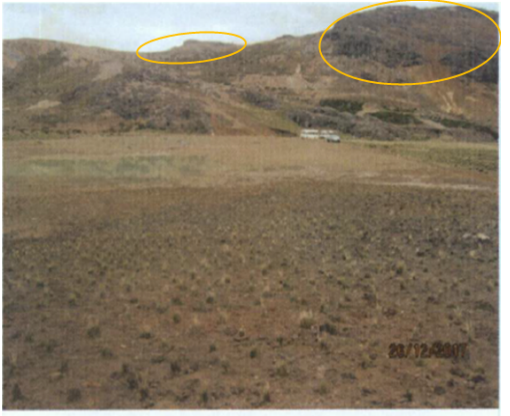
Supervisión Regular 2016	Fotografías del administrado
  <p>Fotografía N° 34. Poza de sedimentación, salida de 6 tuberías de HDPE de 6" y 2 tuberías de PVC de 16" las cuales desembocan en una poza de dimensiones aproximadas de 2m por 2m que presenta sedimentos en su alrededor. COORDENADAS UTM WGS84: 8379580N, 701240E. ZONA 18</p>

68. De la comparación de las fotografías se observan elementos comunes en cuanto a la topografía que rodea al lugar donde fue implementada el componente, permitiendo señalar que es el área verificada en campo. Además, considerando que las coordenadas geográficas indicadas por el administrado son referenciales, se puede corroborar que se trata de la poza de sedimentación materia de análisis del presente PAS.

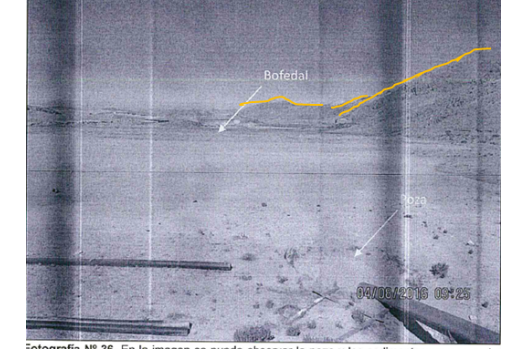
<p>Fotografía 6. Poza de Sedimentación durante la revegetación.</p>

<p>Fotografía N° 36. En la imagen se puede observar la poza y los sedimentos que presenta sedimentos en su alrededor, además se observa el Bofedal en contacto con esta zona. COORDENADAS UTM WGS84: 8379580N, 701240E. ZONA 18</p>

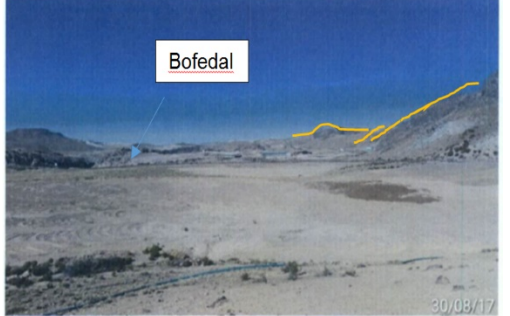
<p>Fotografía 5. Poza de Sedimentación después del retiro del muro de tierra y nivelación. Coordenadas UTM WGS84 8379616N, 701270E</p>

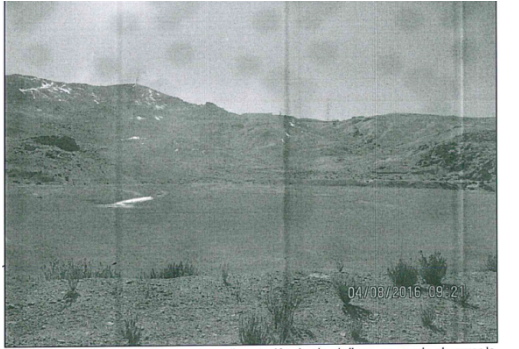
<p>Fotografía N° 33. Vista de la poza de sedimentación desde el dique, se puede observar la acumulación de agua producto de la fuga de una tubería proveniente del DD-2. COORDENADAS UTM WGS84: 8379580N, 701240E. ZONA 18</p>

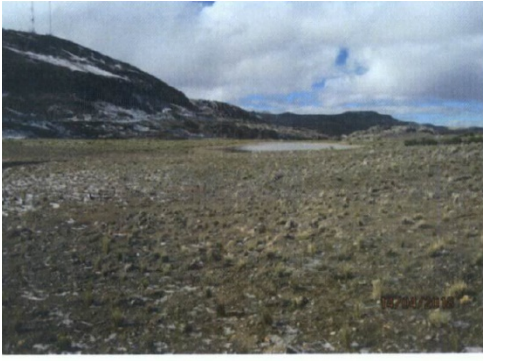
<p>Fotografía 7. Poza de Sedimentación después de la revegetación. Coordenadas UTM WGS84 8379603N, 701206E</p>

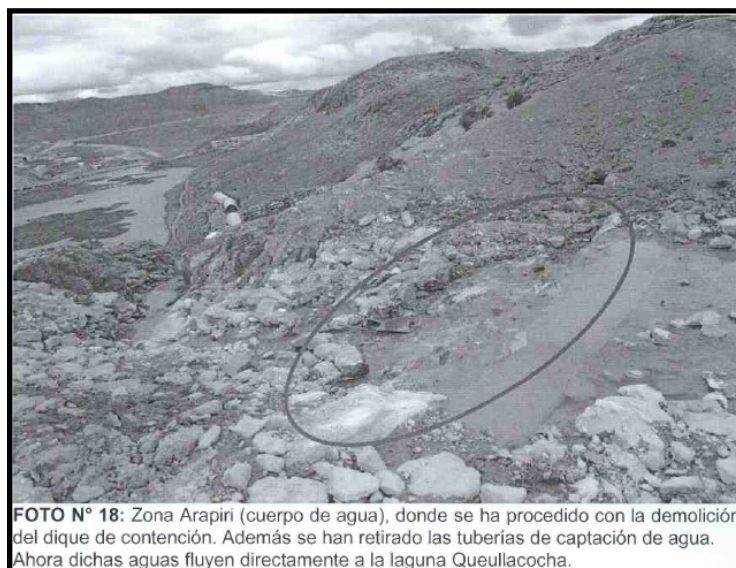
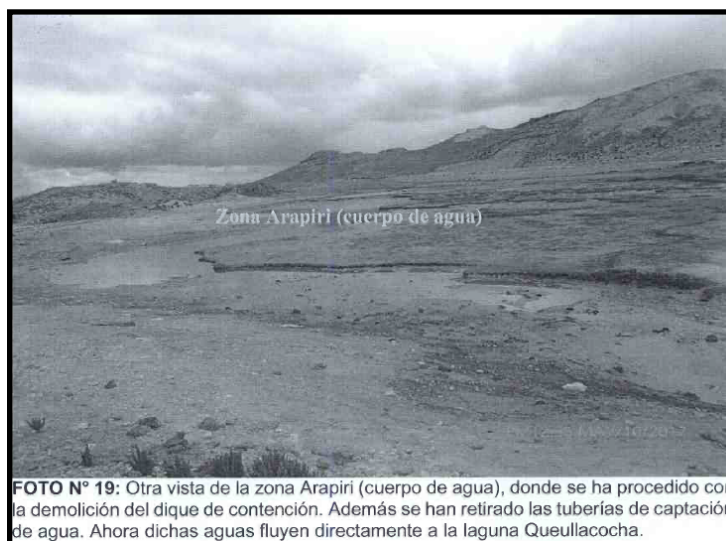
Fotografías N° 18 y 19

90. De acuerdo a lo expuesto, dichos medios probatorios corroboran que el administrado dejó de utilizar el agua de la laguna Arapiri y, además, que estas acciones fueron detectadas en una supervisión con anterioridad al inicio del presente PAS.

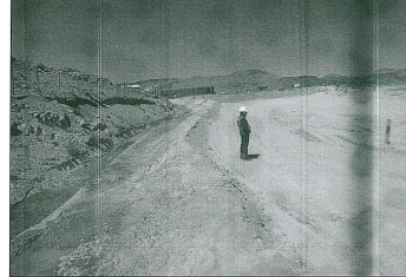
Fotografía N° 88. En la imagen se observa el canal de colección ubicado adyacente al depósito de relave, también se observa relave ingresando en este canal debido a que el nivel del relave se encuentra por encima de la altura del canal. COORDENADAS UTM WGS84: 8378622N, 700264E. ZONA 18

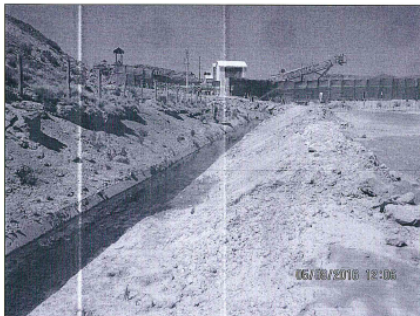
Fotografía N° 88. En la imagen se observa el canal de colección ubicado adyacente al depósito de relave. COORDENADAS UTM WGS84: 8378622N, 700264E. ZONA 18

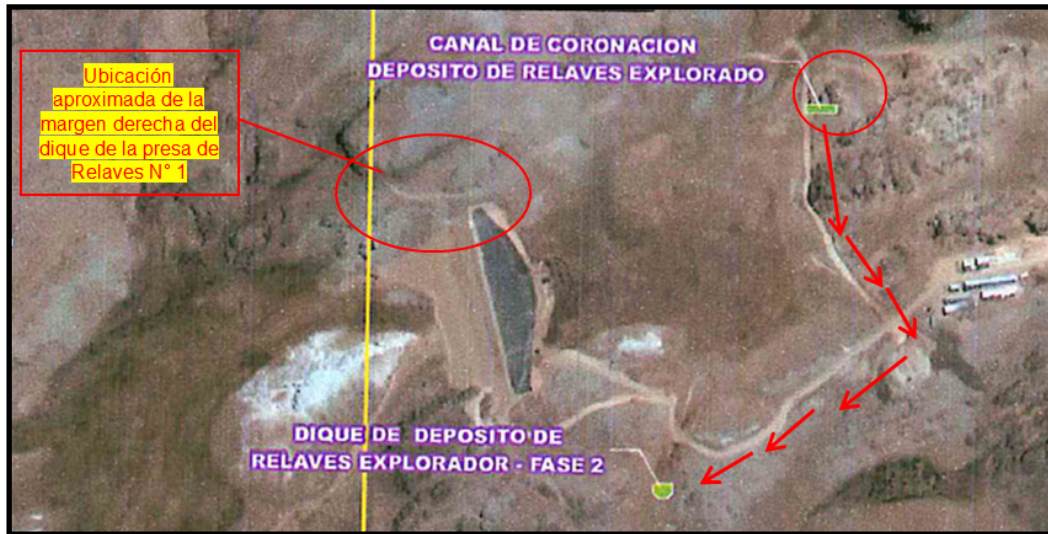
Fuente: Informe de Supervisión

119. Asimismo, con la finalidad de una mejor apreciación del incumplimiento, en el siguiente plano se puede verificar el recorrido de las aguas a través del canal de colección hasta su descarga en el Depósito de Relaves Explorador Fase 2.

120. De acuerdo a lo anterior, el titular minero estaría realizando la descarga de las aguas de escorrentía generadas alrededor del Depósito de Relaves Explorador N° 1 en un lugar que no estaba previsto en la Modificación EIA Selene Explorador 2008. Por este motivo, en Informe de Supervisión, la Dirección de Supervisión concluyó que el administrado incumplía lo establecido en su instrumento de gestión ambiental.

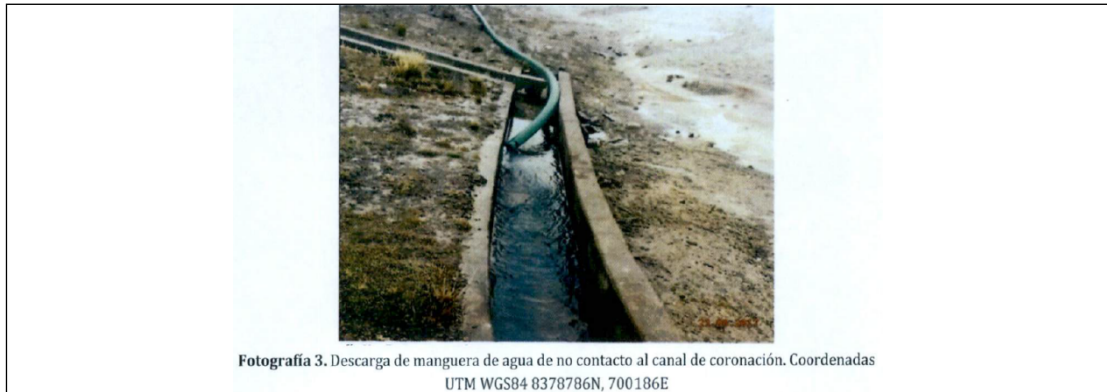
Poza de colección de agua de no contacto	Tramo de la manguera de traslado de agua de no contacto
  <p data-bbox="320 1850 852 1899">Fotografía 1. Poza de colección de agua de no contacto y sistema de bombeo. Coordenadas UTM WGS84 8378515N, 700352E</p>	  <p data-bbox="895 1850 1398 1899">Fotografía 2. Manguera para el traslado de agua de no contacto. Coordenadas UTM WGS84 8378760N, 700256E</p>
<p>Descarga de la manguera a canal de coronación</p>

Fotografía 3. Descarga de manguera de agua de no contacto al canal de coronación. Coordenadas
UTM WGS84 8378786N, 700186E

122. De la revisión de las imágenes anteriores se aprecia que las áreas donde se encuentra la poza de colección, el tramo del recorrido de la manguera y el canal de descarga, cuentan con puntos de referencia visual que permiten indicar que corresponden a la zona del hallazgo.
123. Asimismo, de la georreferenciación de las coordenadas consignadas en las imágenes anteriores, se verifica que el recorrido del agua desde la poza de colección hasta su descarga en el canal de coronación a través de una manguera de conexión, guarda relación con su compromiso ambiental de derivar el agua de no contacto (o escorrentía) por la margen derecha del dique.
