EXPEDIENTE N° : 0622-2018-OEFA/DFAI/PAS
ADMINISTRADO : SOUTHERN PERÚ COPPER CORPORATION,
 SUCURSAL DEL PERÚ
UNIDAD FISCALIZABLE : FUNDICIÓN Y REFINERÍA DE COBRE ILO
UBICACIÓN : DISTRITOS DE PACOCHA, PROVINCIA DE ILO,
 DEPARTAMENTO DE MOQUEGUA
SECTOR : MINERÍA
MATERIAS : COMPROMISOS AMBIENTALES
 RESPONSABILIDAD ADMINISTRATIVA

III.1. **Único hecho imputado: El titular minero implementó un área denominada Desvío Coquina (Patio de Maniobra) para el transbordo de concentrados de cobre, incumpliendo sus instrumentos de gestión ambiental¹¹**

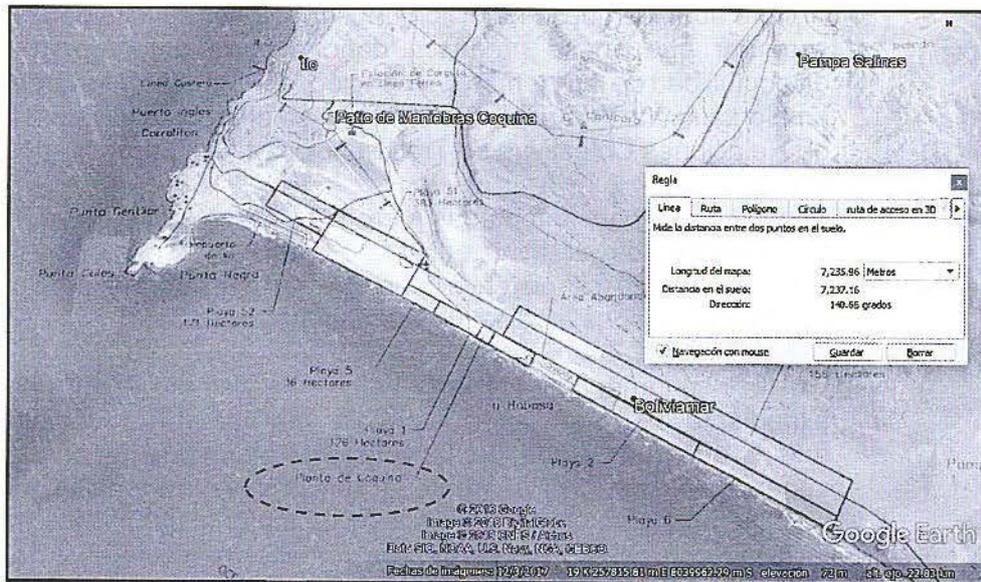
Fuente: Google Earth

- (i) De la revisión de los extractos citados del PAMA Ilo 1997 y de la figura "Área de la Planta de Procesamiento y Mina Coquina" adjuntados por el administrado, se observa que los insumos llegarán a la fundición por medio terrestre, el concentrado y la conchuela²⁰ por vía férrea mientras el fundente de sílice por camiones. Asimismo, se especifica la existencia del área denominada como Planta de Coquina, en la cual se procesa la conchuela (piedra de CaO) extraída de la Mina de Coquina, dicha área se encuentra a más de 7,230 m. de distancia del lugar del hallazgo y las actividades que se realizan en ella, según el PAMA Ilo 1997, son el chancado y clasificado (por tamaño) de la conchuela para su posterior proceso en la fundición; lo cual se puede apreciar en la siguiente imagen:

El producto de la Planta de Coquina es llevado por medio de camiones hasta la estación de carguío en línea férrea, dicha área se encuentra a más de 740 m. de distancia del lugar del hallazgo y las actividades que se realizan en ella, según el PAMA Ilo 1997, son el almacenamiento y carguío de la conchuela en los vagones empleando un cargador frontal, para el traslado de esta hacia la fundición.

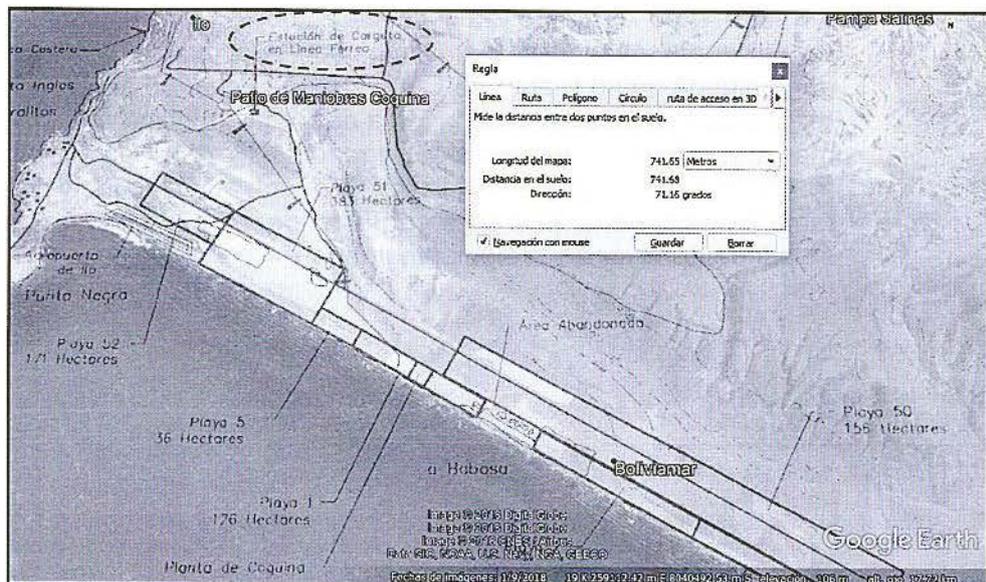
Fuente: Google Earth

A continuación, en la siguiente imagen se aprecia la distancia existente entre la estación de carguío en línea férrea y la zona del hallazgo (Patio de Maniobra):

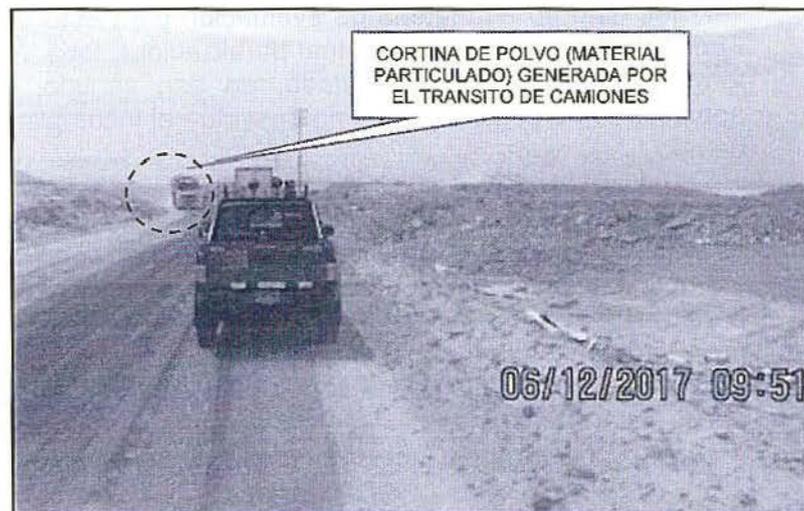
Fuente: numeral 22 de la Resolución Directoral N° 068-2017-OEFA-DS

Asimismo, respecto a la generación de material particulado, esto ha sido evidenciado por la fotografía adjunta, en la que se observa la generación de una cortina de material particulado tras el paso de un camión, por un tramo de carretera afirmada y no asfaltada como lo indica el administrado, tal como se muestra de la siguiente fotografía; por lo que, se concluye que no se advierte incongruencia alguna respecto de las acciones de supervisión realizadas, las cuales presentan el sustento técnico suficiente para evidenciar el presente incumplimiento.

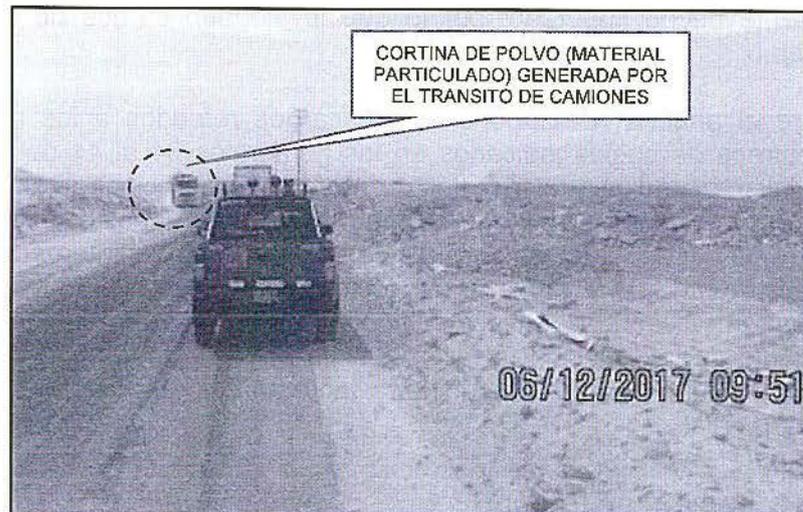
Fuente: numeral 22 de la Resolución Directoral N° 068-2017-OEFA-DS

58. Sobre este punto, se debe reiterar que la generación de emisión de material particulado, queda acreditado mediante la fotografía presentada en el numeral 22 de la Resolución Directoral N° 068-2017-OEFA-DS que dicta la medida preventiva sobre este incumplimiento; en ese sentido, en la siguiente imagen se evidencia, contrario a lo que indica el administrado, la generación de una cortina de material particulado tras el paso de un camión, por un tramo de carretera afirmada y no asfaltada, por lo que lo alegado no advierte incongruencia alguna respecto de las acciones de supervisión realizadas, las cuales presentan el sustento técnico suficiente para evidenciar el presente incumplimiento.

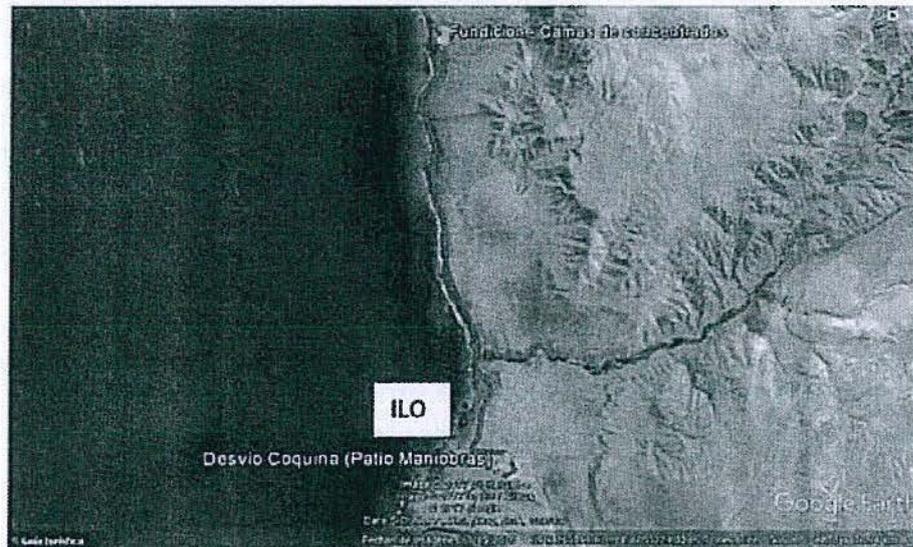
Fuente: numeral 22 de la Resolución Directoral N° 068-2017-OEFA-DS

59. Asimismo, es necesario precisar que, respecto a la imagen satelital, esta hace referencia a la herramienta empleada en el análisis para determinar la longitud aproximada de 1.5 Km, del tramo del recorrido de los camiones desde el punto del transbordo hasta la zona de la fundición y no a que este corresponda a un medio de prueba de la presencia de emisiones de polvo como intenta presentar el administrado, lo que sería algo ilógico pues nunca podría ser posible la visualización de esa cantidad de polvo por medio de una imágenes satelitales; por lo tanto, lo alegado por el administrado en este extremo no logra desvirtuar la presente imputación.

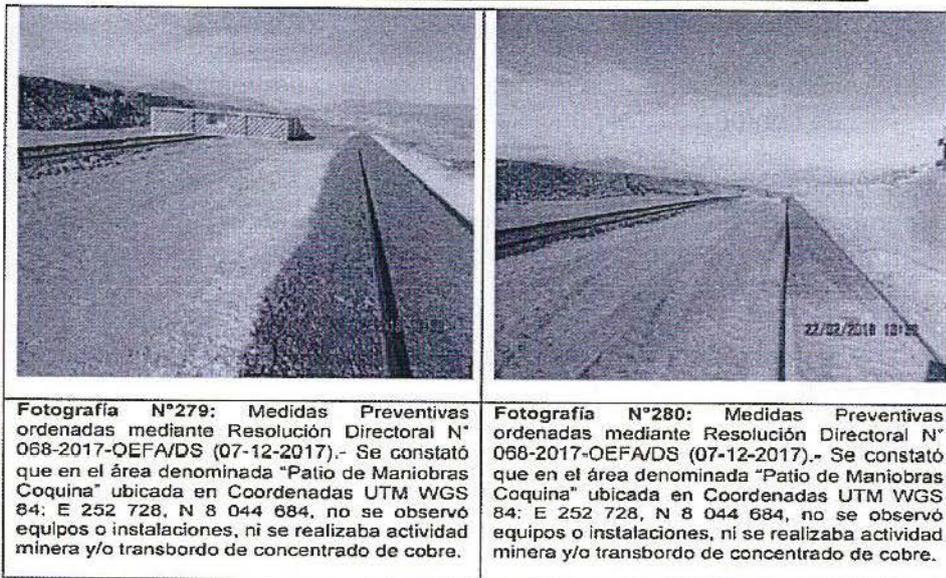
Fuente: Informe de Supervisión N° 301-2018-OEFA/DSEM-CMIN

Paralización de actividades de transbordo de concentrado de cobre

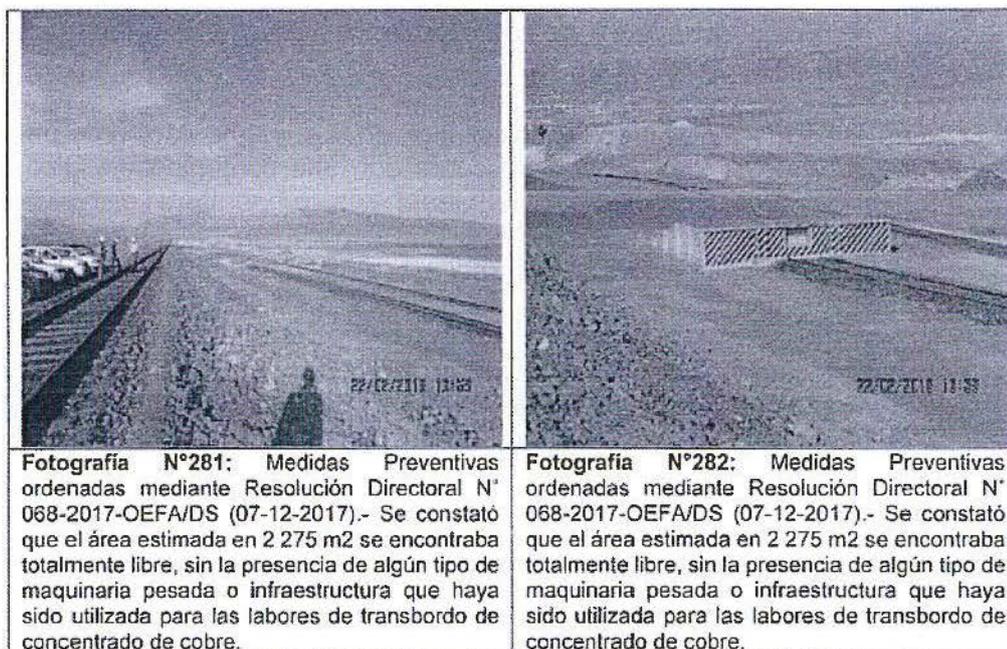
Fuente: Informe de Supervisión N° 301-2018-OEFA/DSEM-CMIN

Retiro de maquinaria empleada en las actividades de transbordo de concentrado de cobre
