**Tribunal de Fiscalización Ambiental  
Sala Especializada en Minería, Energía,  
Pesquería e Industria Manufacturera**

**RESOLUCIÓN N° 184-2019-OEFA/TFA-SMEPIM**

EXPEDIENTE N° : 738-2016-OEFA/DFSAI/PAS  
PROCEDENCIA : DIRECCION DE FISCALIZACIÓN Y APLICACIÓN DE INCENTIVOS  
ADMINISTRADO : PETRÓLEOS DEL PERÚ - PETROPERÚ S.A.  
SECTOR : HIDROCARBUROS  
APELACION : RESOLUCIÓN DIRECTORAL N° 3024-2018-OEFA/DFAI

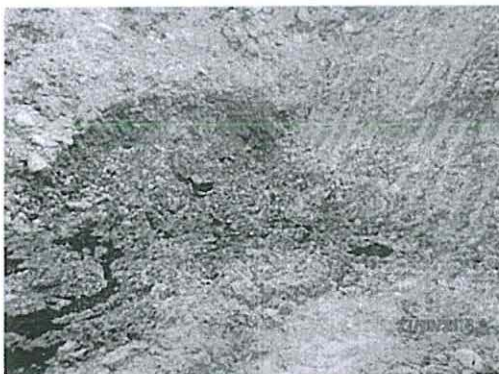
Fotografía N° 03  
Se aprecia en el punto de afloramiento el crudo impregnado en el suelo natural.

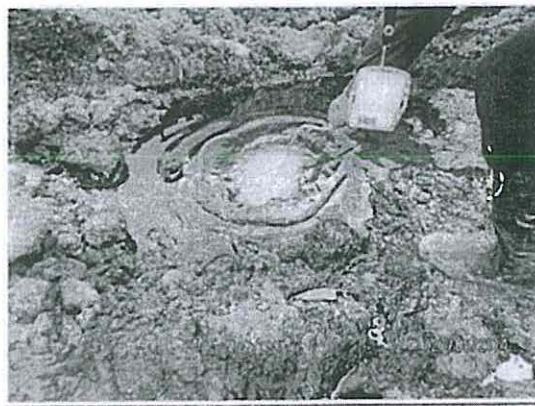
Fotografía N° 04  
El crudo de petróleo, se encontraba mezclado con agua subterránea, proveniente de las precipitaciones pluviales.
