**Tribunal de Fiscalización Ambiental
Sala Especializada en Minería, Energía,
Pesquería e Industria Manufacturera**

RESOLUCIÓN N° 198-2019-OEFA/TFA-SMEPIM

EXPEDIENTE N° : 0169-2018-DSEM-CMIN
PROCEDENCIA : DIRECCIÓN DE SUPERVISIÓN AMBIENTAL EN ENERGÍA Y MNAS
ADMINISTRADO : COMPAÑÍA MINERA CARAVELI S.A.C.
SECTOR : MINERÍA
APELACIÓN : RESOLUCIÓN DIRECTORAL N°00014-2019-OEFA/DSEM

SUMILLA: Se confirma la Resolución Directoral N° 00014-2019-OEFA/DSEM del 20 de febrero de 2019, que ordenó a Compañía Minera Caravelí S.A.C. cumplir las medidas preventivas previstas en el Artículo 1° de su parte resolutive, quedando agotada la vía administrativa.

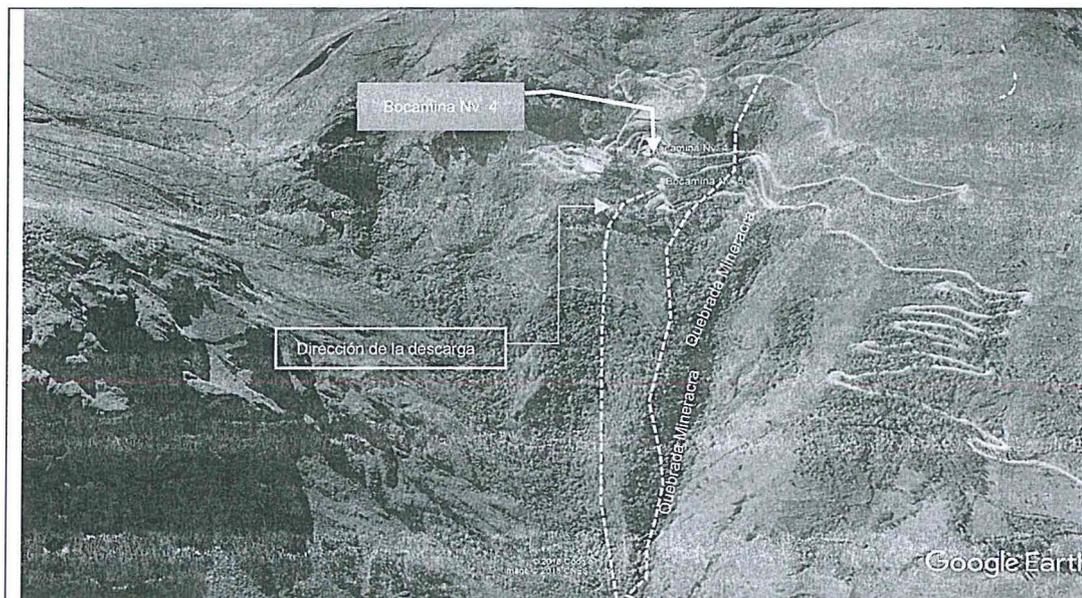
La bocamina Nv. 4, drenaba agua de mina, la cual era transportada a través de una cuneta hacia una poza de concreto y luego era conducido a través de un canal de concreto hacia una poza de recepción, desde este punto, mediante un conducto estaba conectado a una tubería de 2 pulgadas de diámetro que conducía el agua de mina (efluente) hacia la quebrada Mineracra.

Imagen N° 1: Vista general de la bocamina Nv. 4; y del recorrido de los efluentes de la misma hacia la quebrada Mineracra.

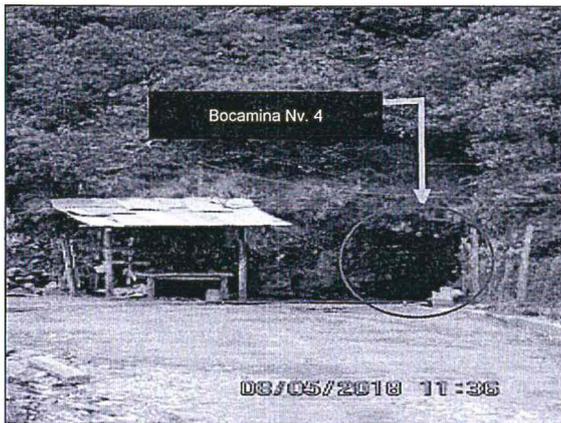
Fotografía N° 1: Vista panorámica de la bocamina Nv. 4.

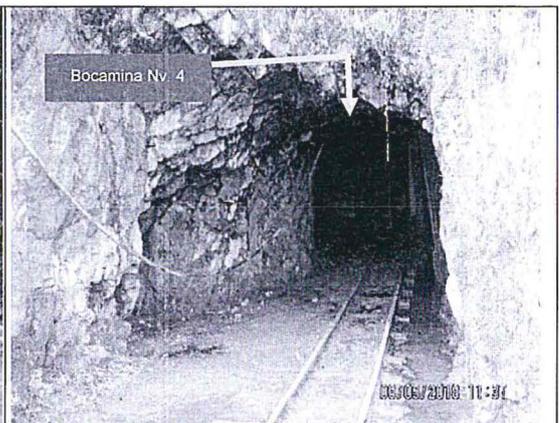
Fotografía N° 2: Otra vista de la bocamina Nv. 4, la cual presentaba agua de mina que provenía del interior de dicha bocamina.

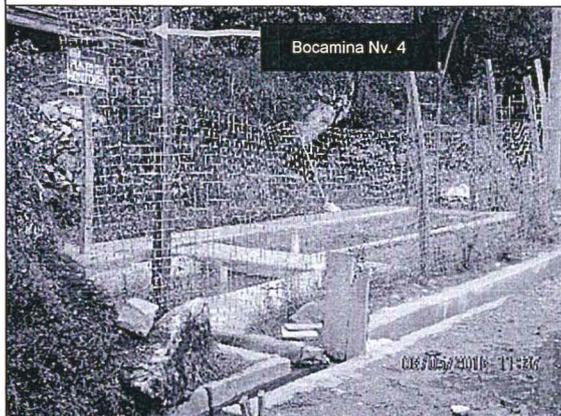
Fotografía N° 3: Vista de las pozas de concreto que colectan el agua de mina proveniente de la bocamina Nv. 4.

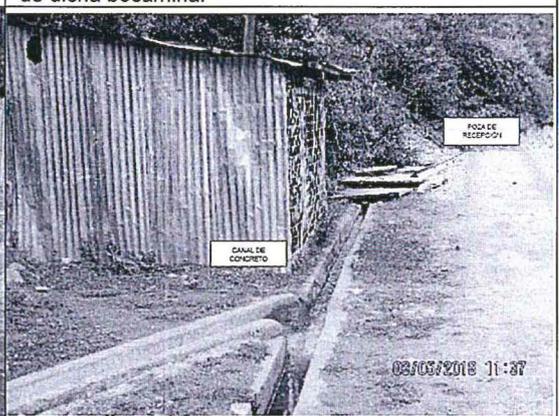
Fotografía N° 4: Vista del canal de concreto que conduce el agua de mina de la bocamina Nv. 4 hacia la poza de recepción.

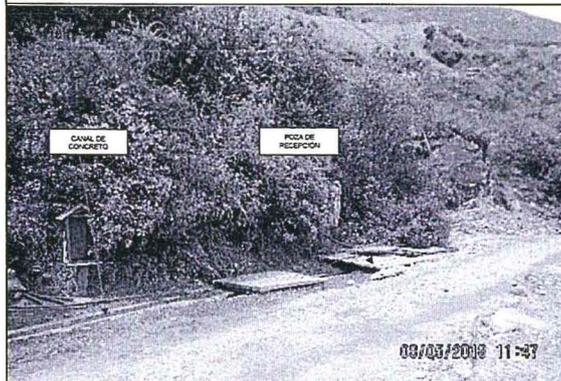
Fotografía N° 5: Otra vista del canal de concreto que conduce el agua de mina de la bocamina Nv. 4 hacia la poza de recepción.

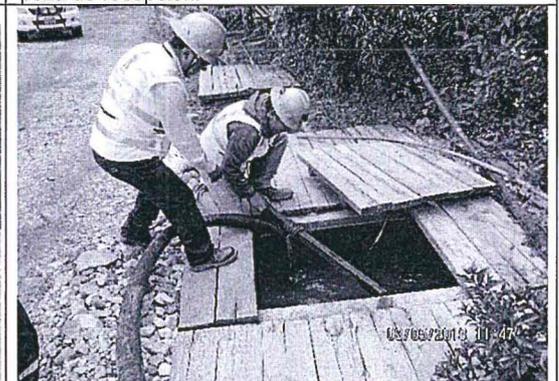
Fotografía N° 6: Vista de la poza de recepción que colecta el agua de mina de la bocamina Nv. 4, en su interior hay un conducto que se conecta a una tubería que conduce el agua de mina hasta su descarga a la quebrada Mineracra.

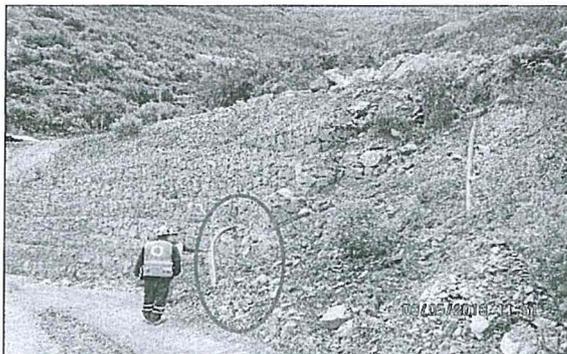
Fotografía N° 7: Vista de la tubería que proviene de la poza de recepción, la cual conduce el agua de mina de la bocamina Nv. 4 hacia un canal de sobre suelo.

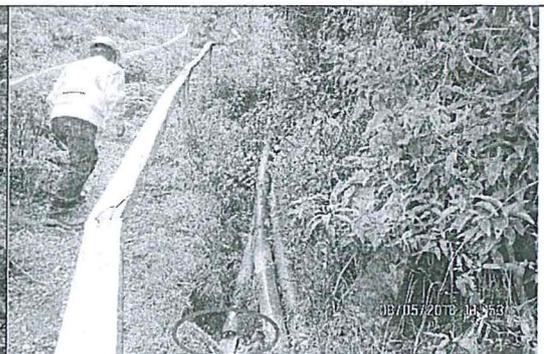
Fotografía N° 8: Vista de la descarga de agua de mina hacia el canal construido sobre suelo, el cual conduce el agua de mina (efluente) de la bocamina Nv. 4 hacia la quebrada Mineracra.

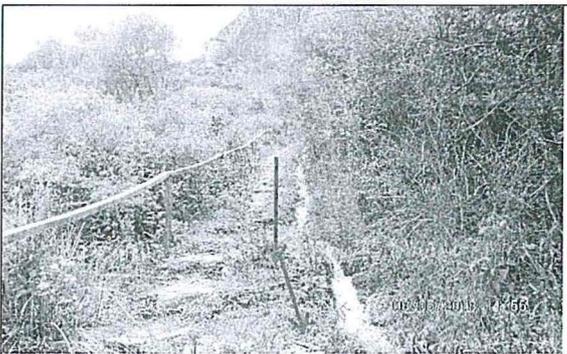
Fotografía N° 9: Otra vista del canal construido sobre suelo, por donde se conduce el efluente de la bocamina Nv. 4 hacia un talud natural adyacente a un acceso con dirección a la quebrada Mineracra.

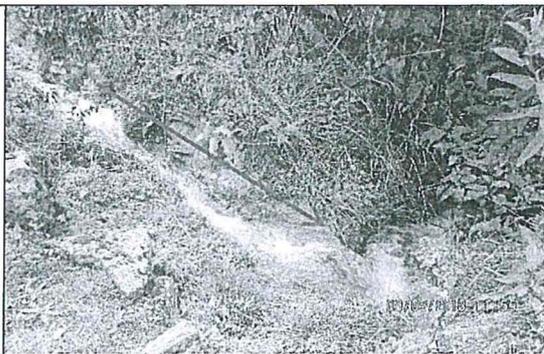
Fotografía N° 10: Otra vista del canal construido sobre suelo, el cual conduce el efluente de la bocamina Nv. 4 hacia un talud natural adyacente a un acceso con dirección a la quebrada Mineracra.

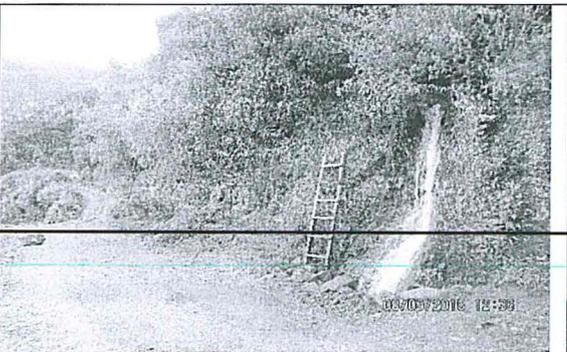
Fotografía N°11: Vista del talud natural adyacente a un acceso, el cual conduce el efluente de la bocamina Nv. 4 hacia la quebrada Mineracra.

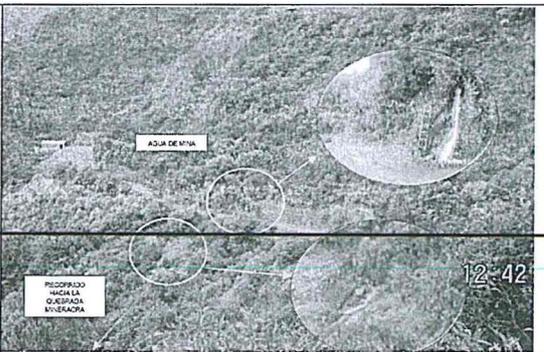
Fotografía N° 12: Otra vista del talud natural adyacente a un acceso, el cual conduce el efluente de la bocamina Nv. 4 hacia la quebrada Mineracra.

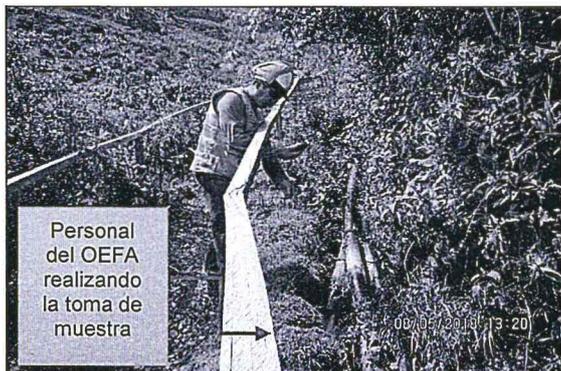
Fotografía N° 13: Vista del punto de muestreo del efluente ESP-2 proveniente del interior de la bocamina Nv. 4.

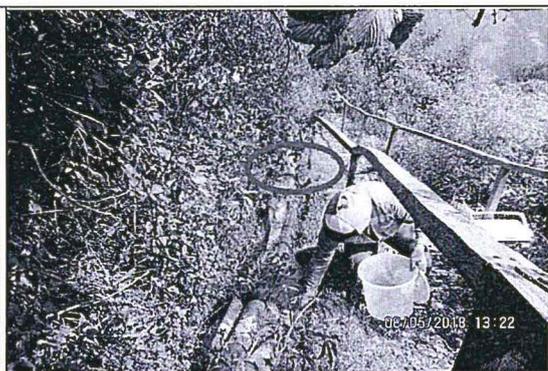
Fotografía N° 14: Vista de la toma de muestra del efluente ESP-2 proveniente del interior de la bocamina Nv. 4, el cual descarga en la quebrada Mineracra.

69. En ese sentido, al haberse verificado durante la Supervisión Especial 2018 excesos a los LMP 2010 en los parámetros sólidos totales en suspensión, arsénico total y plomo total en el efluente de código ESP-2 que discurre hacia la quebrada Mineracra, ello representa un inminente peligro de daño grave a la calidad de dicho cuerpo hídrico, ya que el efluente en mención estaría aportando altas

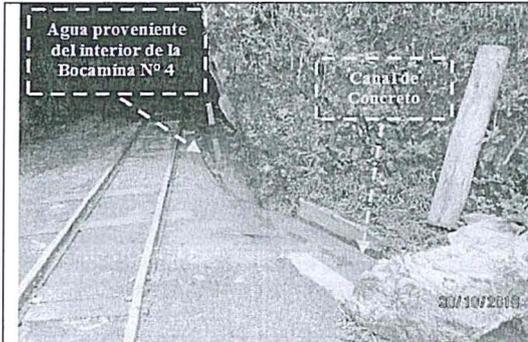
Fotografía N° 15: Se verificó que el agua proveniente del interior de la Bocamina N° 4, que discurre por la superficie es derivada mediante un canal de concreto hacia una poza de concreto.

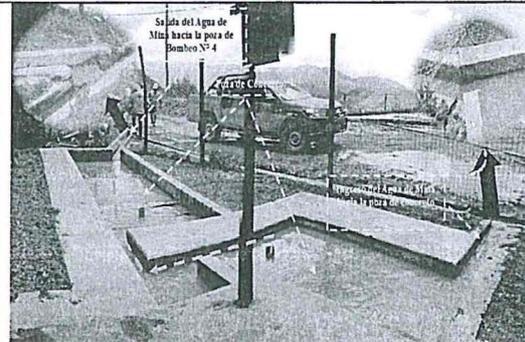
Fotografía N° 16: Vista fotográfica de la poza de concreto, donde se observó que esta poza recepcionaba y derivaba el agua de mina hacia la poza de bombeo N° 4.

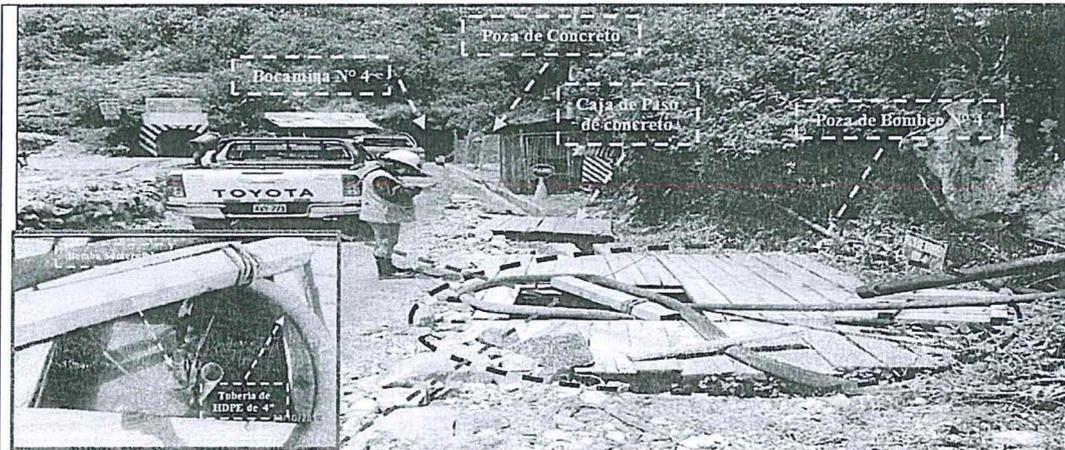
Fotografía N° 17: Vista fotográfica de la Poza de Bombeo N° 4 (poza de concreto) que recepcionaba el agua de mina, después de la caja de paso. Parte del agua de mina que llegaba a la poza de bombeo N° 4, era conducida mediante una tubería HDPE de 4 pulgadas hacia la poza de bombeo N° 2; y la otra parte del agua de mina era descargada mediante tres tuberías hacia la quebrada Mineracra.

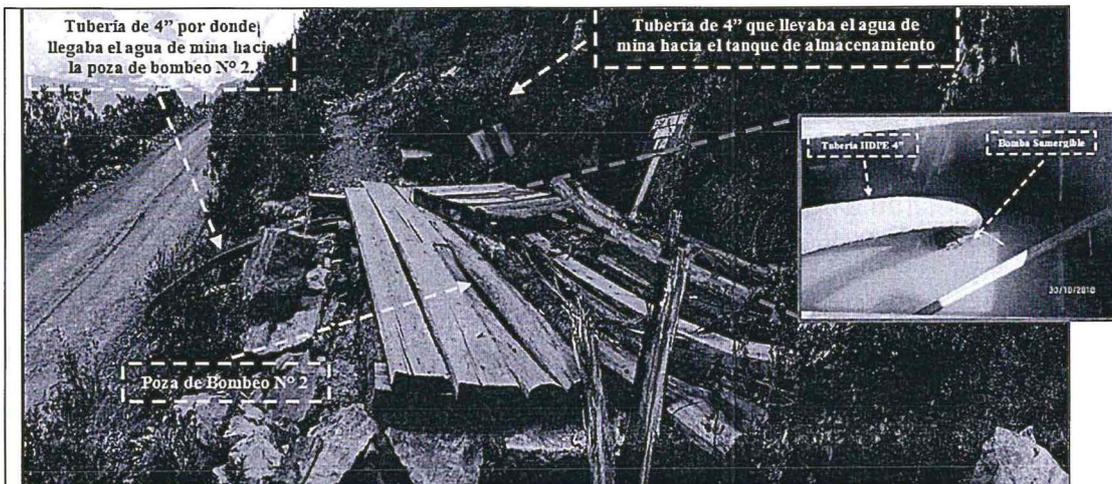
Fotografía N° 18: Vista fotográfica de la Poza de Bombeo N° 2 (poza de concreto) que recepcionaba el agua de mina proveniente de la poza de bombeo N° 4, para luego derivar el agua de mina mediante una tubería HDPE de 4 pulgadas hacia un tanque de almacenamiento.

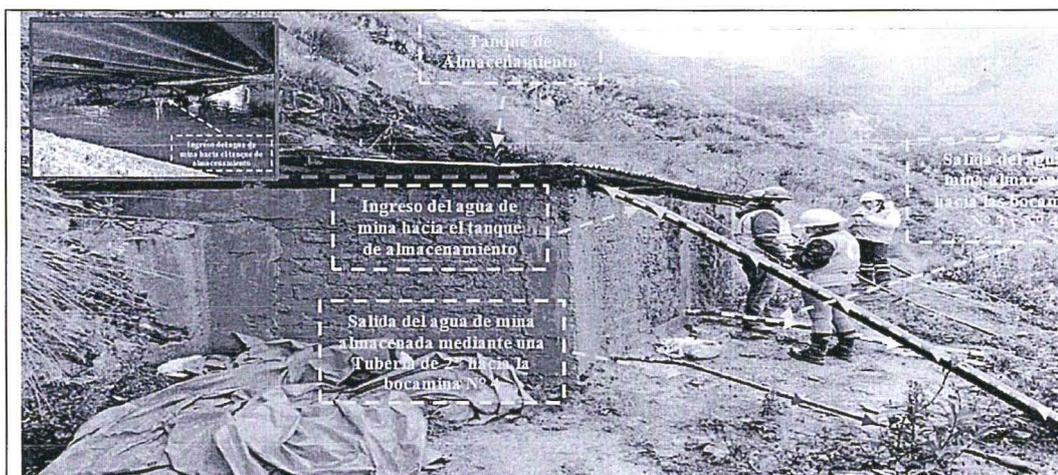
Fotografía N° 19: Vista fotográfica del tanque de almacenamiento, donde finalmente llegaba el agua de mina proveniente de la poza de bombeo N° 2. Además, el agua de mina del tanque de almacenamiento es enviada mediante tuberías HDPE de 2 pulgadas hacia la bocamina N° 4.

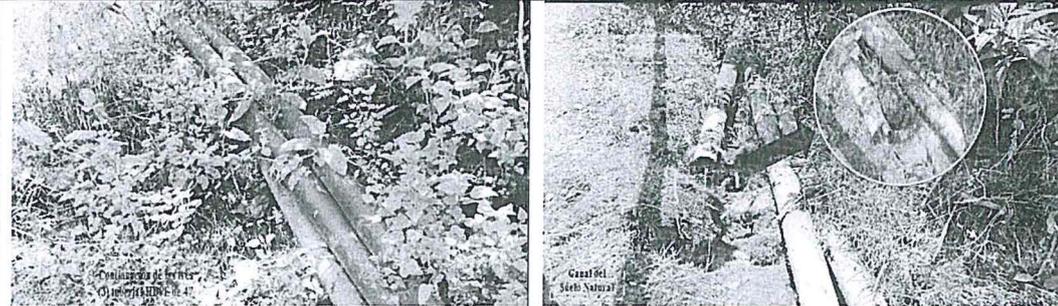
Fotografía N° 21: Vista fotográfica de las tres tuberías HDPE de 4 pulgadas provenientes de la poza de bombeo N° 4 que deriva parte del agua de mina, antes de la descarga al suelo que forma parte de la Quebrada Mineracra.

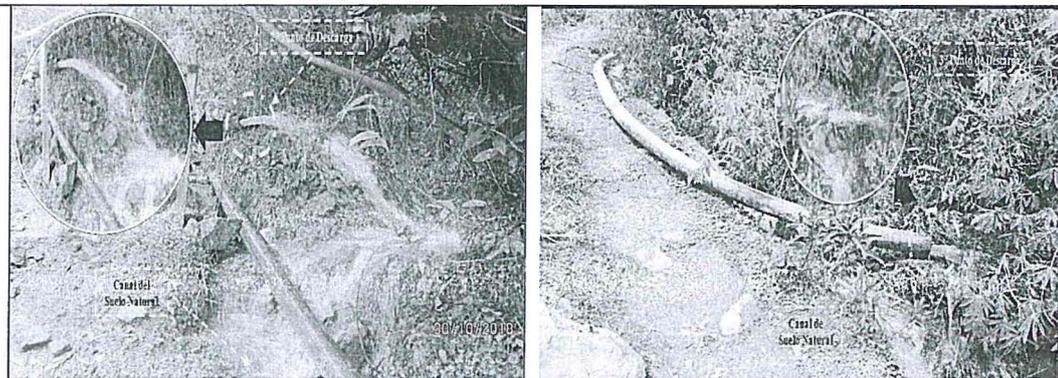
Fotografía N° 23: Vista fotográfica donde se puede observar la segunda descarga proveniente de una de las tuberías al suelo que forma parte de la Quebrada Mineracra, donde se colectó la muestra de efluente codificado como punto ESP-4.

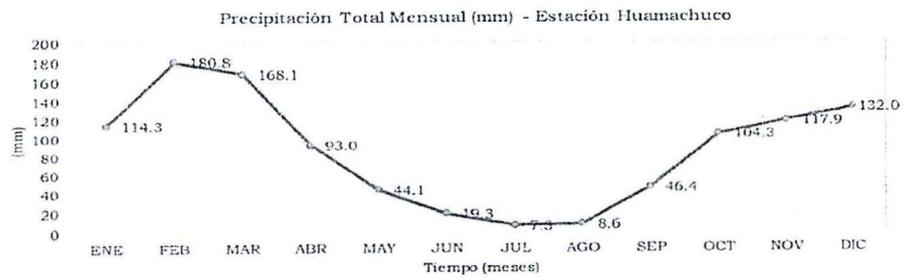
Figura N° 4.2-2: Precipitación anual - Estación Huamachuco

La precipitación a nivel mensual indica que la zona de estudio posee dos temporadas estacionarias durante el año bien marcadas; la primera dada por la temporada de lluvia, representada por los meses de octubre a abril; y la temporada seca representada por los meses de mayo a setiembre.

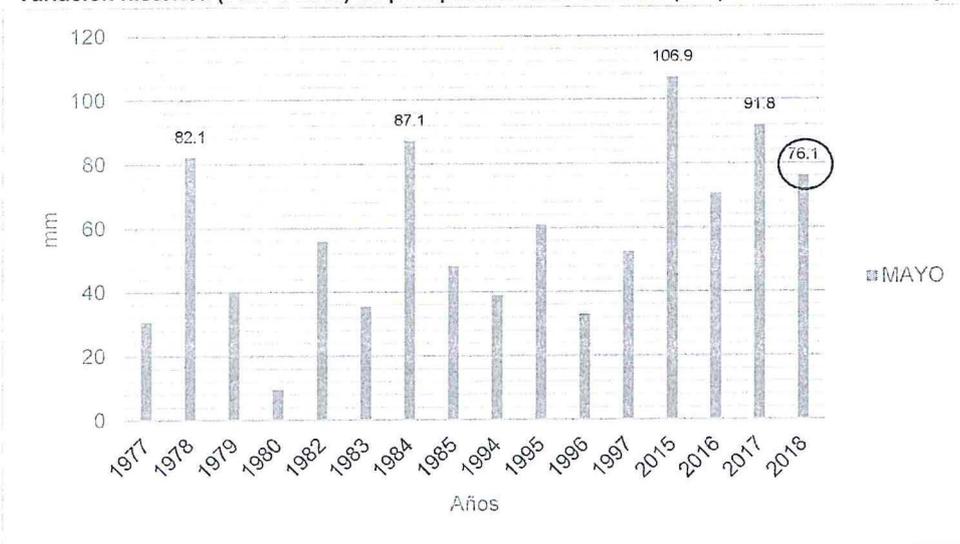
Variación histórica (1977 a 2018) de precipitación total mensual (mm) en los meses de mayo

60. Asimismo, con relación al valor de la precipitación registrada en el mes de octubre del 2018 (139.1 mm), se constató que en los años 1980 (164.1 mm), 1982 (194.9 mm) y 1996 (159.7 mm), contaban con valores mayores a los registrados durante las acciones de supervisión de octubre de 2018.

61. Por consiguiente, de acuerdo a lo señalado en los considerandos anteriores de la presente resolución, se determinó que las precipitaciones registradas en los meses de mayo y octubre del 2018, no son consideradas como lluvias inusuales.
