**Tribunal de Fiscalización Ambiental
Sala Especializada en Minería, Energía,
Pesquería e Industria Manufacturera**

RESOLUCIÓN N° 237-2019-OEFA/TFA-SMEPIM

EXPEDIENTE N° : 1657-2018-OEFA/DFAI/PAS
PROCEDENCIA : DIRECCIÓN DE FISCALIZACIÓN Y APLICACIÓN DE INCENTIVOS
ADMINISTRADO : COMPAÑÍA MINERA SANTA LUISA S.A.
SECTOR : MINERÍA
APELACIÓN : RESOLUCIÓN DIRECTORAL N° 3006-2018-OEFA/DFAI

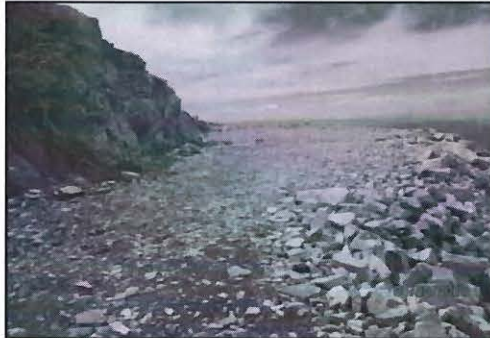
Plataforma SC-07

Fotografía N° 60: Incumplimiento N° 01 y 02: Vista fotográfica del área de la plataforma SC-07, donde se observó el corte del talud realizado en el terreno, se verificó cinco sondajes los cuales no presentaban afloramiento de agua.

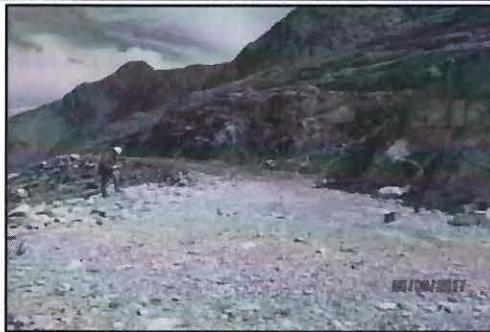
Fotografía N° 62: Incumplimiento N° 01 y 02: Otra Vista fotográfica del área de la plataforma SC-07, en donde se realizó la medición de los lados (ancho y largo).

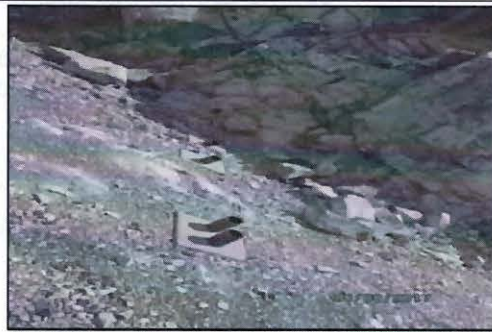
Fotografía N° 63: Incumplimiento N° 01 y 02: Otra Vista fotográfica del área de la plataforma SC-07, donde se verificó cinco sondajes.

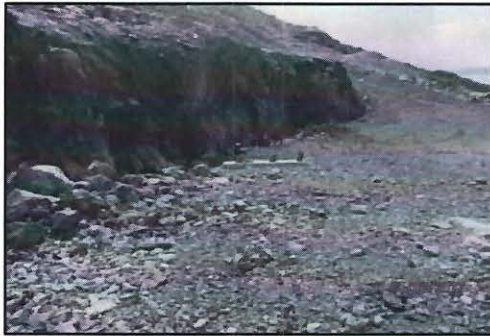
Plataforma SC-05

Fotografía N° 64: Incumplimiento N° 01: Vista fotográfica del área de la plataforma SC-05 donde se observó que el área de la plataforma se encontraba formando parte del acceso. Asimismo, se verificó cuatro sondajes los cuales no presentaban afloramiento de agua.

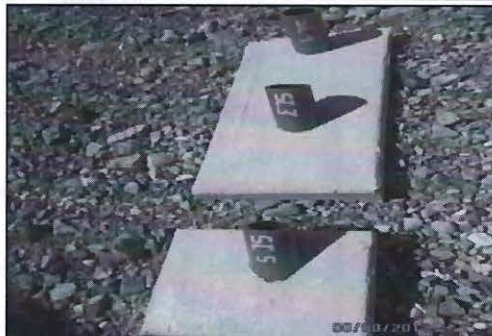
Fotografía N° 65: Incumplimiento N° 01: Otra Vista fotográfica del área de la plataforma SC-05, donde se observa tres de los cuatro sondajes verificados.

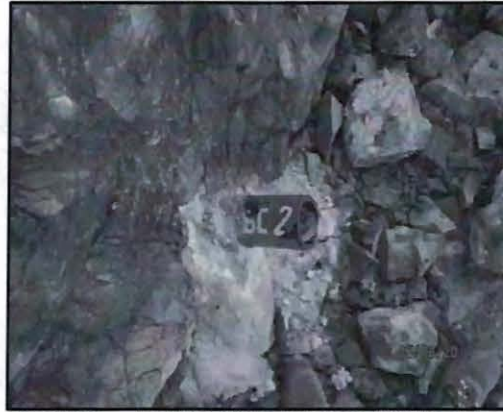
Fotografía N° 56: Incumplimiento N° 01: Otra Vista fotográfica del área de la plataforma SC-05, donde se observa uno de los cuatro sondajes verificados.

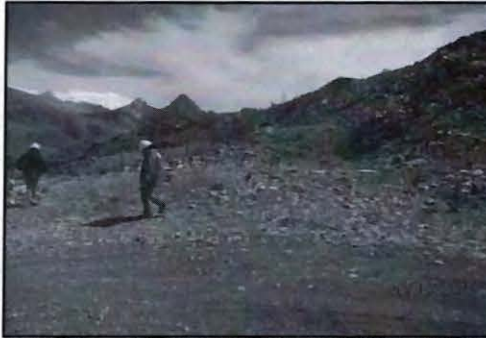
Plataforma PLT-3

Fotografía N° 16: Incumplimiento N° 01: Vista fotográfica del área de la plataforma PLT-3, donde se observó que el área presentaba corte en el tabal del terreno. Asimismo se verificó cinco sondajes con sus respectivos dados de concreto los cuales no presentaban afloramiento de agua.

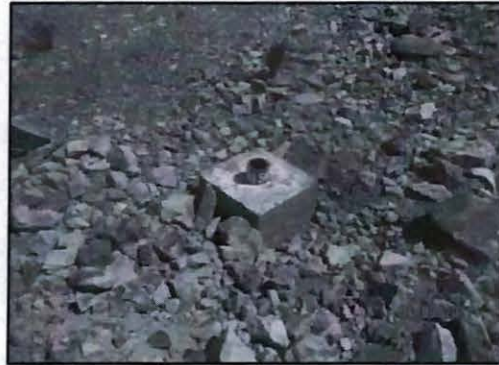
Fotografía N° 17: Incumplimiento N° 01: Otra Vista fotográfica del área de la plataforma PLT-3, donde se observa uno de los cinco sondajes.

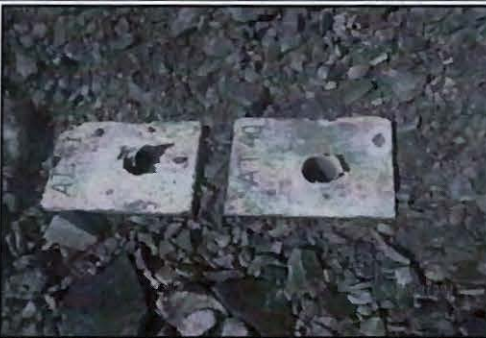
Fotografía N° 18: Incumplimiento N° 01: Otra Vista fotográfica del área de la plataforma PLT-3, donde se observa dos de los cinco sondajes.

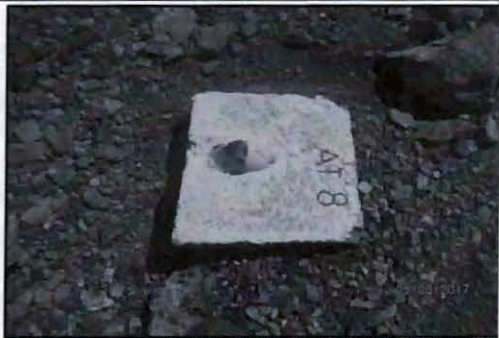
Fotografía N° 19: Incumplimiento N° 01: Otra Vista fotográfica del área de la plataforma PLT-3, donde se observa uno de los cinco sondajes.

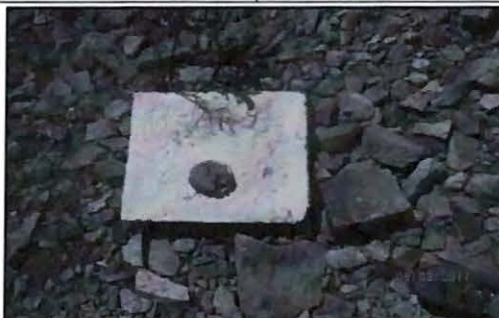
Fotografía N° 20: Incumplimiento N° 01: Otra Vista fotográfica del área de la plataforma PLT-3, donde se observa uno de los cinco sondajes.

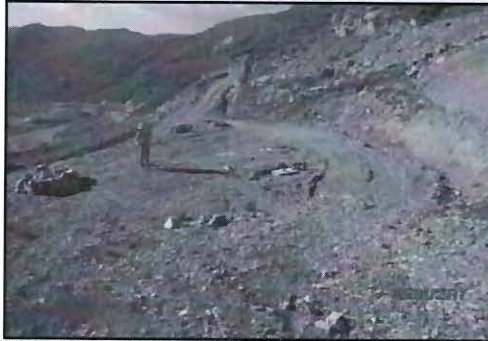
Plataforma PLT-20

Fotografía N° 155: Incumplimiento N° 01: Vista fotográfica de la Plataforma de Perforación PLT-20, donde se observó que el área de plataforma se encontraba formada parte del acceso. Asimismo, se observó siete (07) sondajes de perforación que presentaba un bloque de concreto y una tubería de PVC.

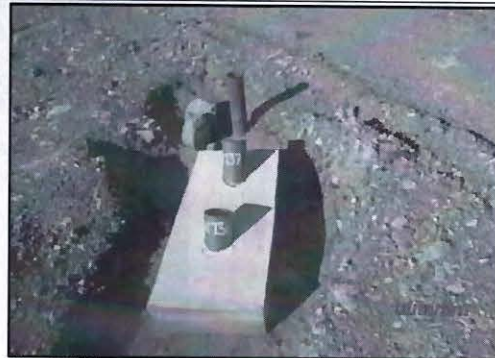
Fotografía N° 156: Incumplimiento N° 01: Vista fotográfica de la Plataforma de Perforación PLT-20, donde se observó los sondajes con código AT 137 y AT 138; los cuales presentaba un bloque de concreto y una tubería de PVC.

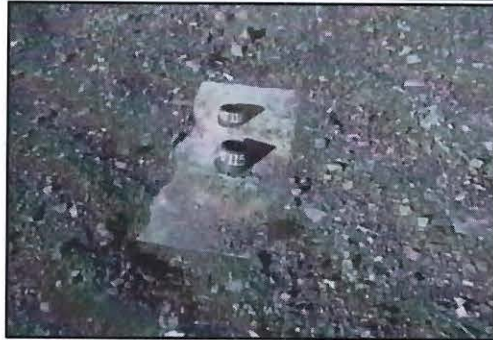
Fotografía N° 157: Incumplimiento N° 01: Vista fotográfica de la Plataforma de Perforación PLT-20, donde se observó los sondajes con código AT 116 y AT 115; los cuales presentaba un bloque de concreto y una tubería de PVC.

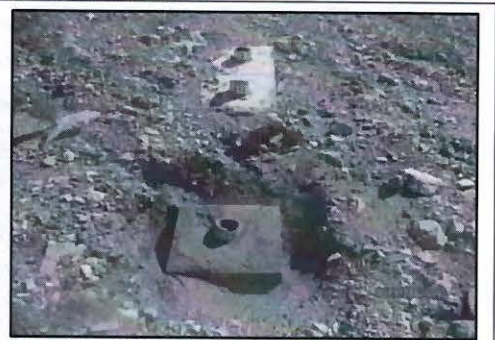
Fotografía N° 158: Vista fotográfica de la Plataforma de Perforación PLT-20, donde se observó los sondajes con código AT 112, AT 113 y AT 114; los cuales presentaba un bloque de concreto y una tubería de PVC.

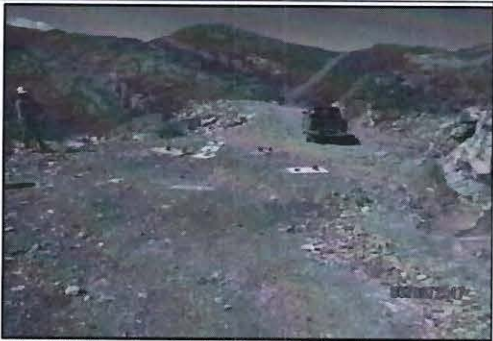
Plataforma PLT-22

Fotografía N° 127: Incumplimiento N° 01: Vista fotográfica del área de la plataforma PLT-22, donde se observó que el área de la plataforma se encontraba formando parte del acceso, se verificó diez sondajes.

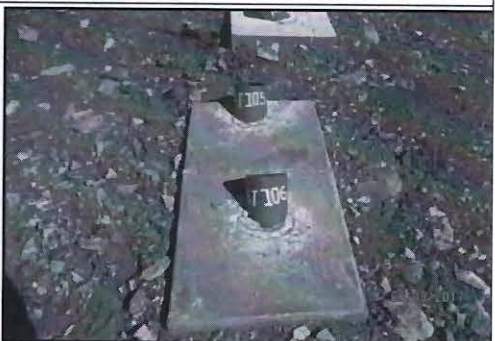
Fotografía N° 128: Incumplimiento N° 01: Otra Vista fotográfica del área de la plataforma PLT-22, donde se observa dos sondajes de los diez verificados, dichos sondajes no presentaban reforzamiento de agua.

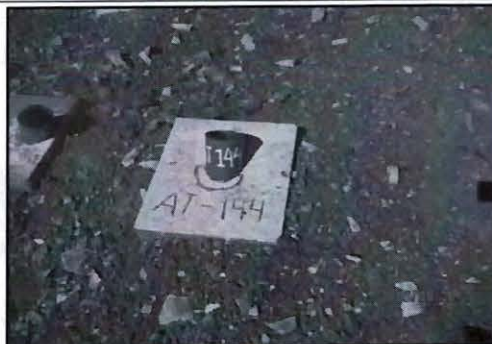
Fotografía N° 129: Incumplimiento N° 01: Otra Vista fotográfica del área de la plataforma PLT-22, donde se observa un sondejo de los diez verificados, dicho sondejo no presentaba afloramiento de agua.

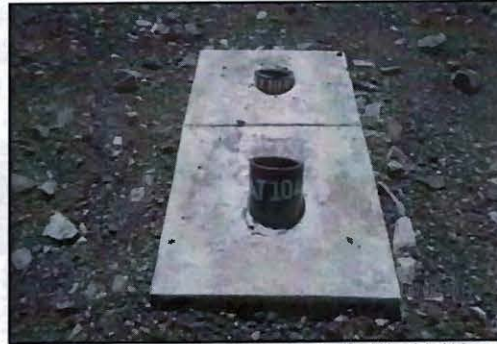
Fotografía N° 130: Incumplimiento N° 01: Otra Vista fotográfica del área de la plataforma PLT-22, donde se observa dos sondejos de los diez verificados, dichos sondejos no presentaban afloramiento de agua.

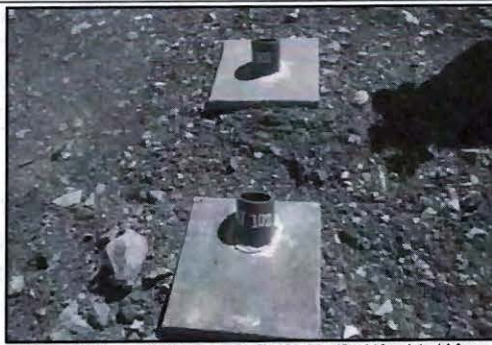
Fotografía N° 131: Incumplimiento N° 01: Otra Vista fotográfica del área de la plataforma PLT-22, donde se observa dos sondejos de los diez verificados, dichos sondejos no presentaban afloramiento de agua.

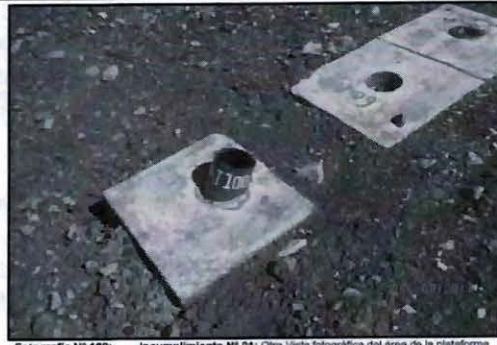
Fotografía N° 132: Incumplimiento N° 01: Otra Vista fotográfica del área de la plataforma PLT-22, donde se observa tres sondejos de los diez verificados, dichos sondejos no presentaban afloramiento de agua.

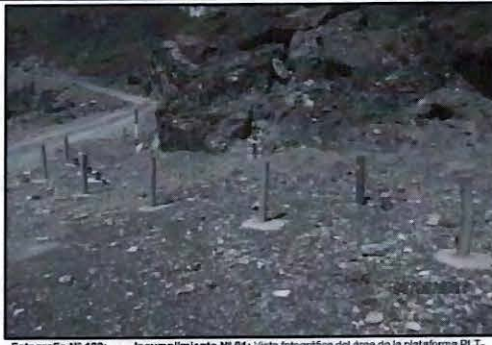
Plataforma PLT-23

Fotografía N° 120: Incumplimiento N° 01: Vista fotográfica del área de la plataforma PLT-23, donde se observó que el área de la plataforma se encontraba formando parte del acceso, se verificó ocho sondejos.

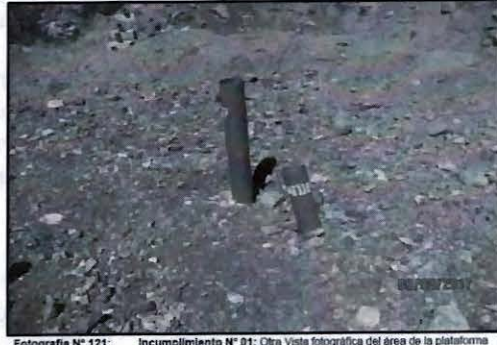
Fotografía N° 121: Incumplimiento N° 01: Otra Vista fotográfica del área de la plataforma PLT-23, donde se observa dos sondejos de los ocho verificados los cuales no presentaban afloramiento de agua.

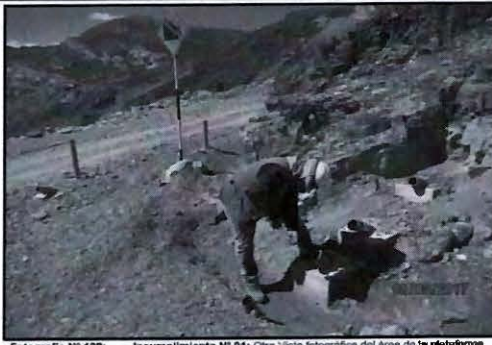
Fotografía N° 122: Incumplimiento N° 01: Otra Vista fotográfica del área de la plataforma PLT-23, donde se observa tres sondejos de los ocho verificados los cuales no presentaban afloramiento de agua.

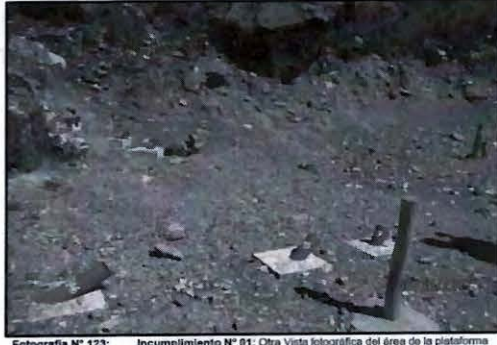
Fotografía N° 123: Incumplimiento N° 01: Otra Vista fotográfica del área de la plataforma PLT-23, donde se observa tres sondejos de los ocho verificados los cuales no presentaban afloramiento de agua.

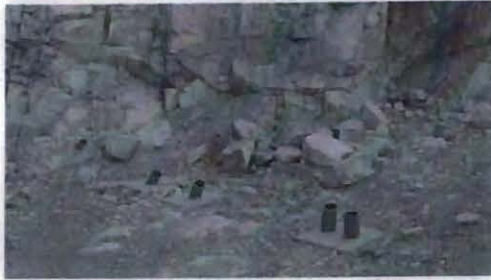
Foto 1: Plataforma SC-7, antes (5 sondajes ejecutados)

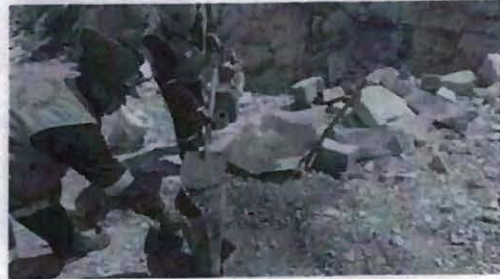
Foto 2: Plataforma SC-7, durante el cierre del sondeaje

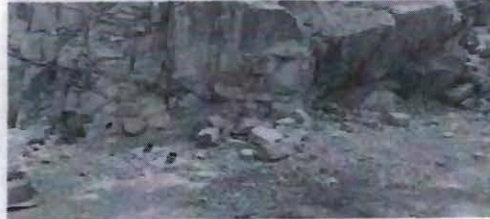
Foto 3: Plataforma SC-7, después (quedan 3 sondajes)

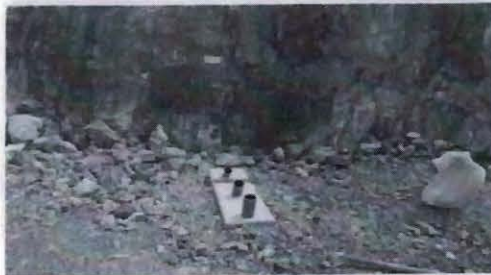
Foto 4: Plataforma SC-5, antes (4 sondajes ejecutados)

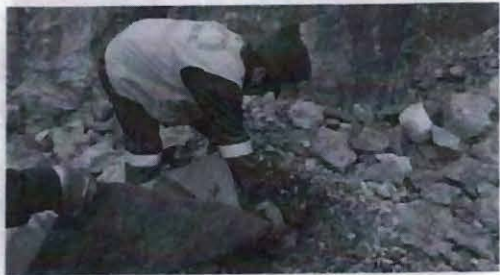
Foto 5: Plataforma SC-5, durante el cierre del sondeaje

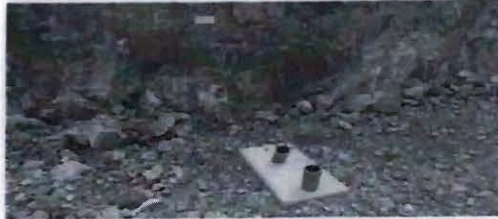
Foto 6: Plataforma SC-5, después (quedan 3 sondajes)

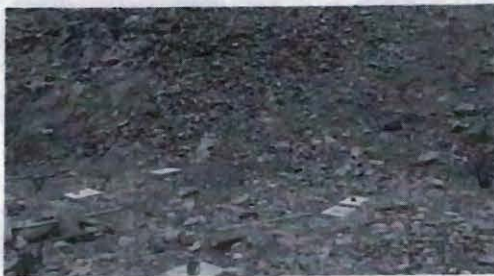
Foto 10: Plataforma PLT-3, antes (5 sondajes ejecutados)

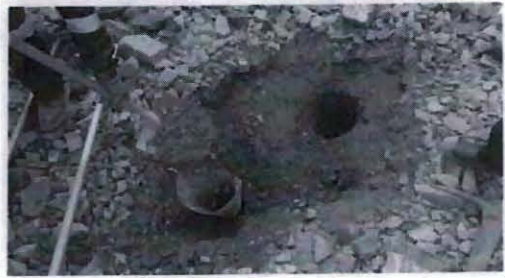
Foto 11: Plataforma PLT-3, durante el cierre del sondeaje

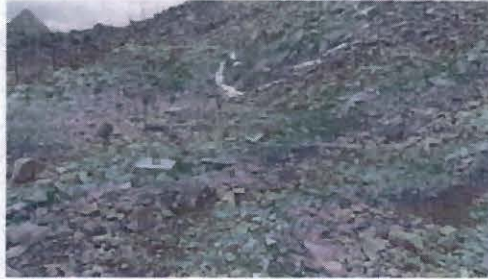
Foto 12: Plataforma PLT-3, después (queda 1 sondaje)

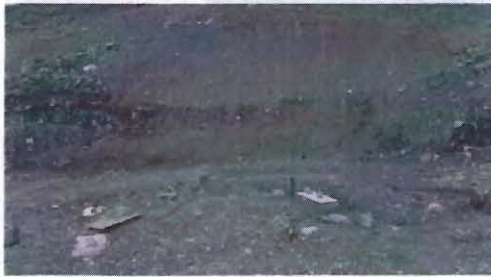
Foto 19: Plataforma PLT-20, antes (7 sondajes ejecutados)

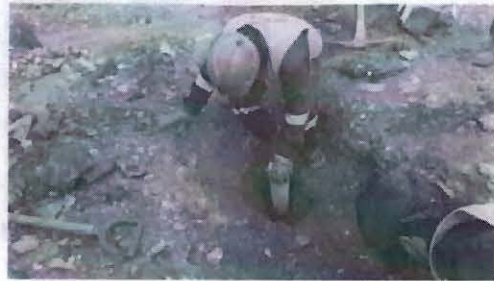
Foto 20: Plataforma PLT-20, durante el cierre del sondaje

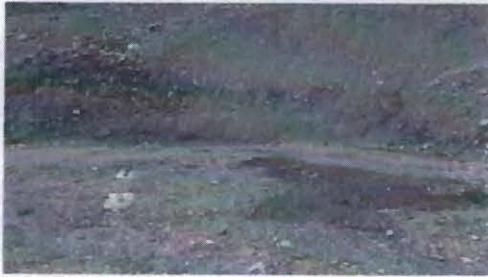
Foto 21: Plataforma PLT-20, después (quedan 5 sondajes)

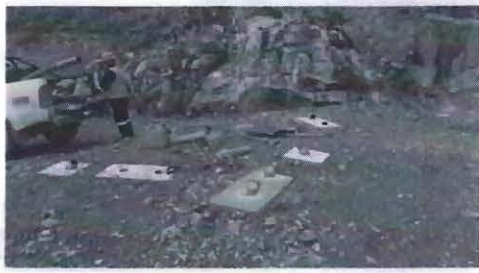
Foto 22: Plataforma PLT-22, antes (10 sondajes ejecutados)

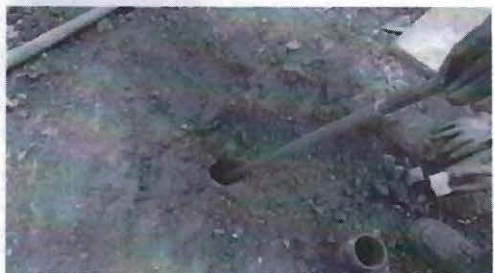
Foto 23: Plataforma PLT-22, durante el cierre del sondaje

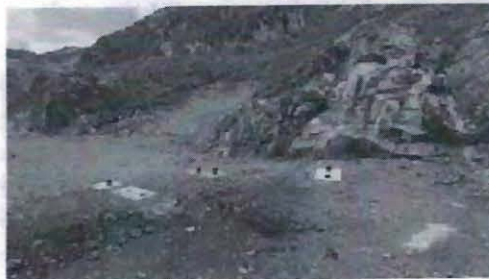
Foto 24: Plataforma PLT-22, después (quedan 7 sondajes)

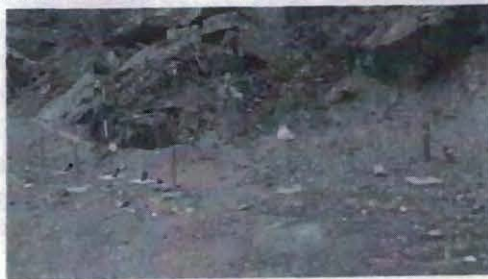
Foto 25: Plataforma PLT-23, antes (8 sondajes ejecutados)

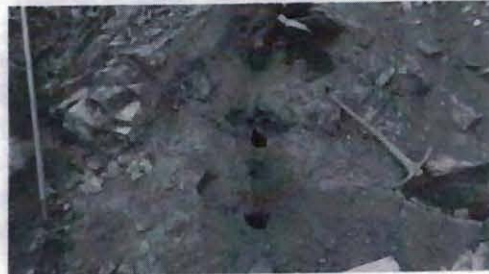
Foto 26: Plataforma PLT-23, durante el cierre del sondaje

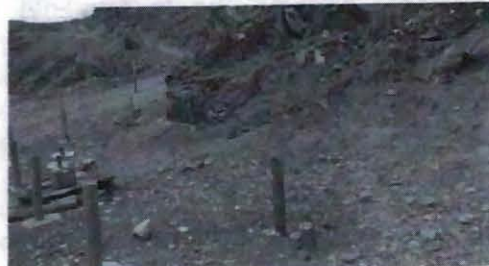
Foto 27: Plataforma PLT-23, después (quedan 5 sondajes)

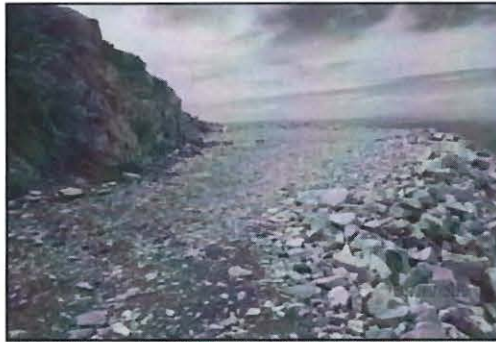
Fotografía N° 50: Incumplimiento N° 01 y 02: Vista fotográfica del área de la plataforma SC-07, donde se observó el corte del talud realizado en el terreno, se verificó como sondejos los cuales no presentaban almacenamiento de agua.

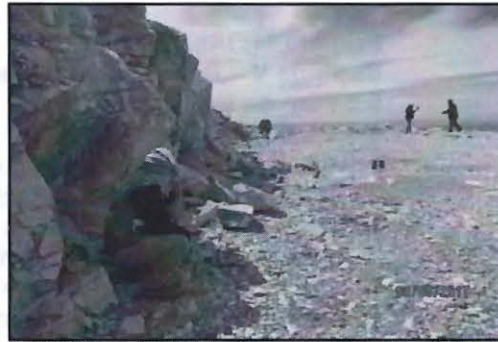
Fotografía N° 51: Incumplimiento N° 01 y 02: Otra Vista fotográfica del área de la plataforma SC-07, en donde se realizó la medición de los lados (ancho y largo).

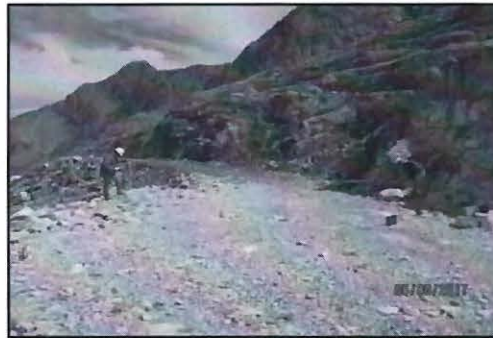
Fotografía N° 52: Incumplimiento N° 01 y 02: Otra Vista fotográfica del área de la plataforma SC-07, en donde se realizó la medición de los lados (ancho y largo).

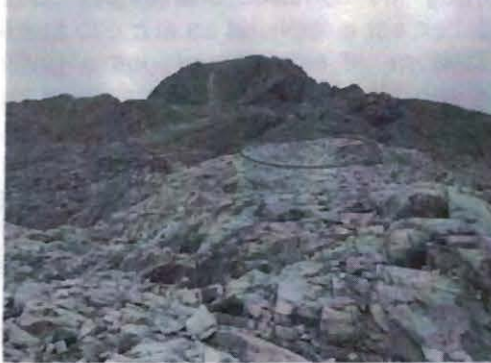
Foto 28: Ubicación de la plataforma de perforación SC-07

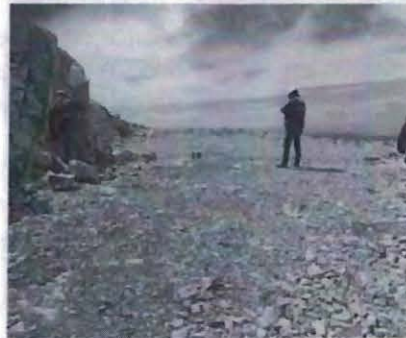
Foto 29: Plataforma de perforación SC-07 observado, antes de retomar el material removido en exceso durante la construcción

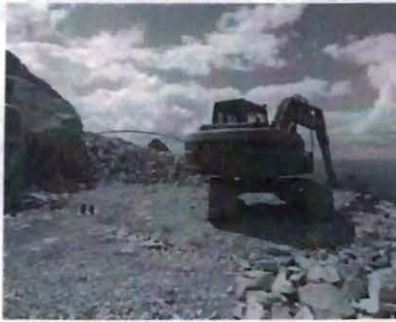
Foto 30: Plataforma de perforación SC-07, en proceso de retomar el material removido hacia el talud de la plataforma; haciendo uso de una excavadora

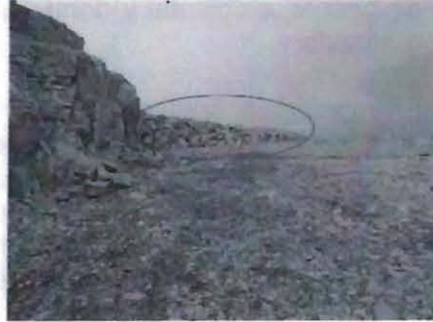
Foto 31: Plataforma de perforación SC-07, después de retomar el material removido, obteniendo un área menor a 10m x 10m

Lados	Longitud (m)
Largo N° 1	9.5
Largo N° 2	9.5
Ancho N° 1	9.00
Ancho N° 2	8.70

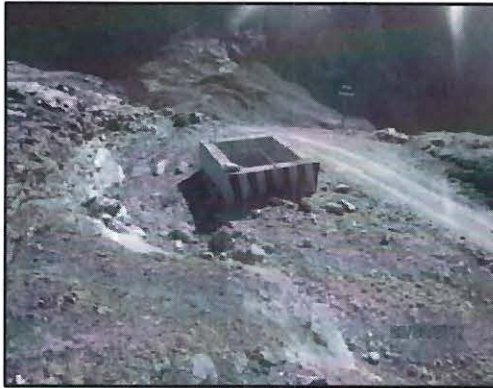
Fotografía N° 140: Incumplimiento N° 03: Vista fotográfica del área de la chimenea VR-1100, donde se observó el corte del talud realizado en el terreno, se verificó la construcción de una chimenea en la cota 4496.

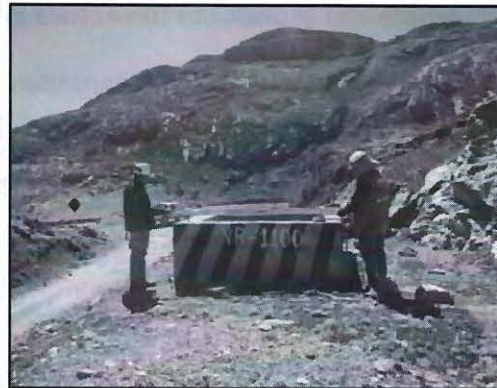
Fotografía N° 141: Incumplimiento N° 03: Otra Vista fotográfica del área de la chimenea VR-1100, donde se realizó la medición de la estructura que protege la chimenea, también se realizó la medición del diámetro de la chimenea.

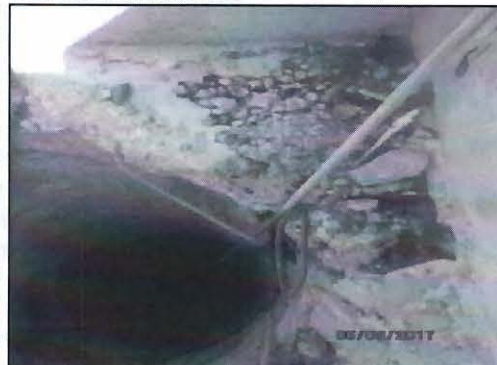
Fotografía N° 143: Incumplimiento N° 03: Otra Vista fotográfica del área de la chimenea VR-1100, donde se observó el diámetro de la chimenea y la construcción de su interior.

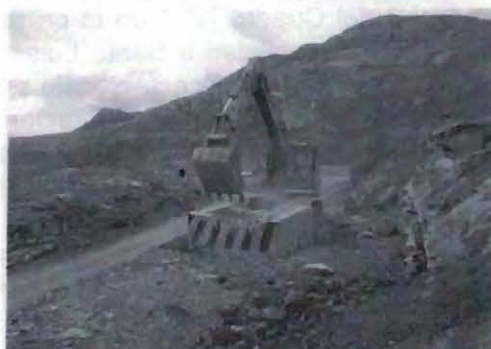
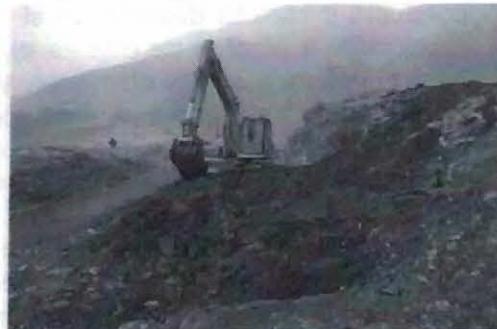
Demolición, perfilación y remediación de la Chimenea denominada VR-1100

Foto 1: Chimenea VR-1100 observada, en proceso de demolición Foto 2: Cierre de Chimenea VR-1100; proceso de cobertura

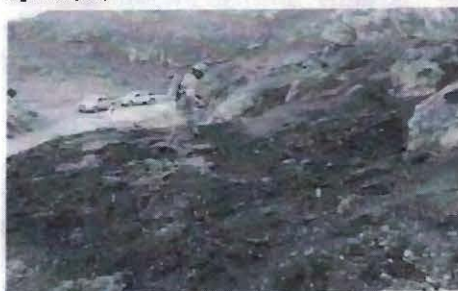
Foto 3: Cierre de Chimenea VR-1100; proceso de abonamiento con biol (abono orgánico líquido)
