RESOLUCIÓN DIRECTORAL N° 0666-2019-OEFA-DFAI

EXPEDIENTE N° : 1043-2018-OEFA/DFAI/PAS
ADMINISTRADO : CONCESIONARIA LÍNEA DE TRANSMISIÓN CCNMC S.A.C.¹
UNIDAD FISCALIZABLE : LÍNEA DE TRANSMISIÓN CARHUAQUERO – CAJAMARCA NORTE – CÁCLIC – MOYOBAMBA 200 kV
UBICACIÓN : DISTRITOS DE LLAMA, SEXI, CATACHE, CALQUIS, SAN PABLO, CAJAMARCA, SUCRE, CELENDIN, LEIMEBAMBA, MAGDALENA, LEVANTO, CHACHAPOYAS, MOLINOPAMPA, OMIA, VISTA ALEGRE, SORITOR, JEPELACIO, MOYOBAMBA, PROVINCIAS DE CHOTA, SANTA CRUZ, SAN MIGUEL, SAN PABLO, CAJAMARCA, CELENDÍN, CHACHAPOYAS, RODRIGO DE MENDOZA, MARISCAL CÁCERES, MOYOBAMBA, DEPARTAMENTOS DE SAN MARTÍN, AMAZONAS Y CAJAMARCA
SECTOR : ELECTRICIDAD
MATERIAS : RESPONSABILIDAD ADMINISTRATIVA
MEDIDAS CORRECTIVAS
ARCHIVO

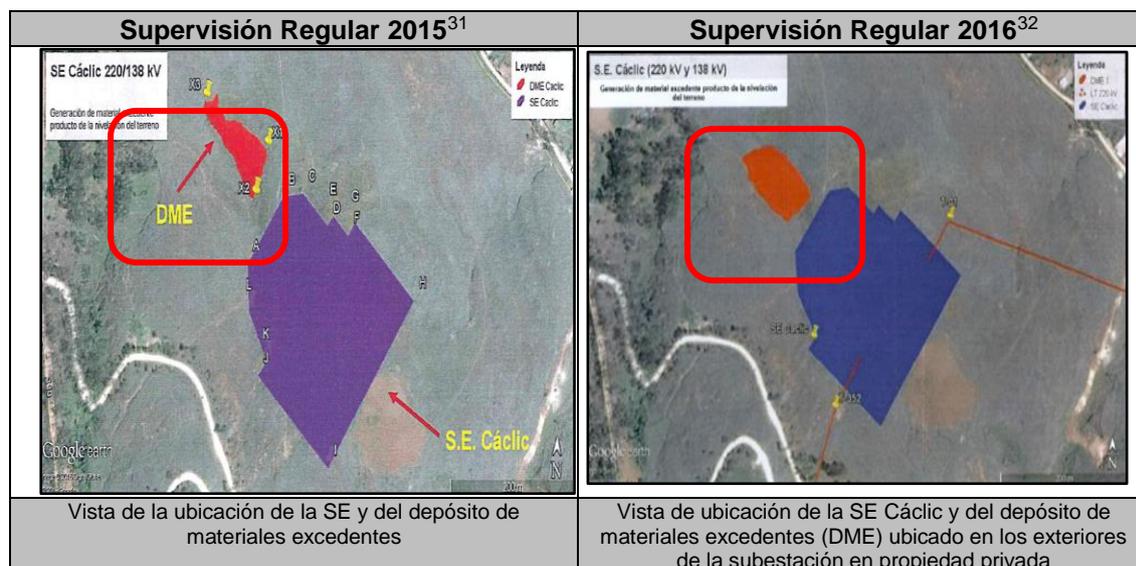
28. Cabe indicar que en la Supervisión Regular 2015, la Dirección de Supervisión advirtió que el depósito de materiales excedentes (en adelante, **DME**) tenía un área aproximadamente de 3500 m³. En la Supervisión Regular 2016 y 2017 indicó que el depósito tenía un área aproximada de 4700 m³. En tal sentido, se corrobora de las acciones de supervisión el área del DME ha ido aumentando, conforme se muestra a continuación:

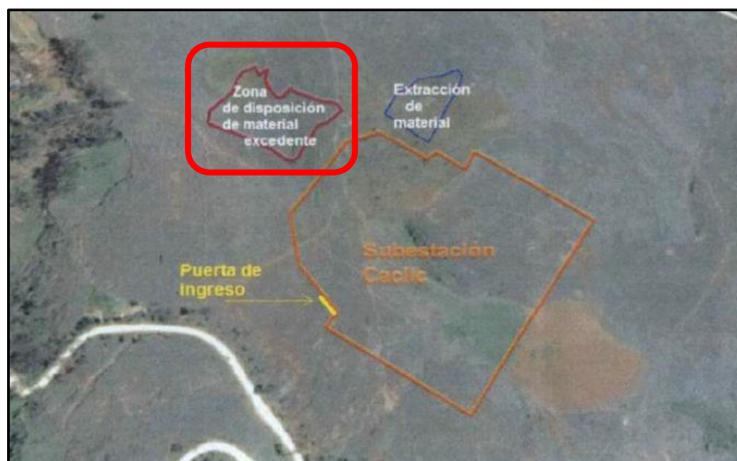
Supervisión Regular 2017³³

Ubicación de la SE Cállic, zona de disposición de material excedente

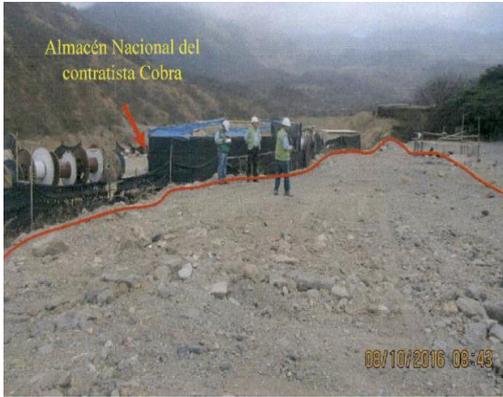
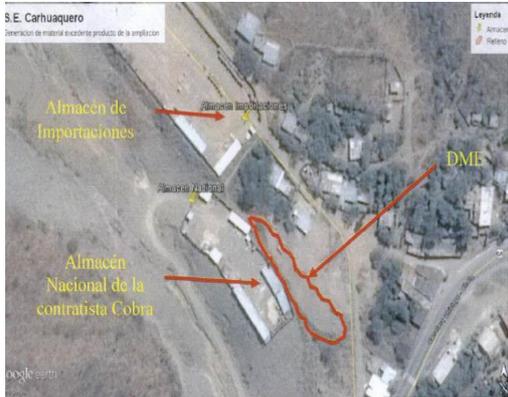
Fotografía N° 17 del Informe de Supervisión N° 2	Fotografía N° 18 del Informe de Supervisión N° 2

<p>Vista Fotográfica: Vista del relleno de material excedente depositado sobre terreno privado en un área de aproximadamente 1000 m², ubicado al costado del almacén nacional, en la localidad de Cumbil, proveniente de la ampliación de la SE Carhuaquero y ubicado a 1.6 km de distancia.</p>	<p>Vista Fotográfica: Vista del depósito de material excedente (DME) depositado sobre terreno privado no declarado en su EIA. Ubicado en la localidad de Cumbil, distrito de Llama. Se observan algunas viviendas de uso familiar.</p>

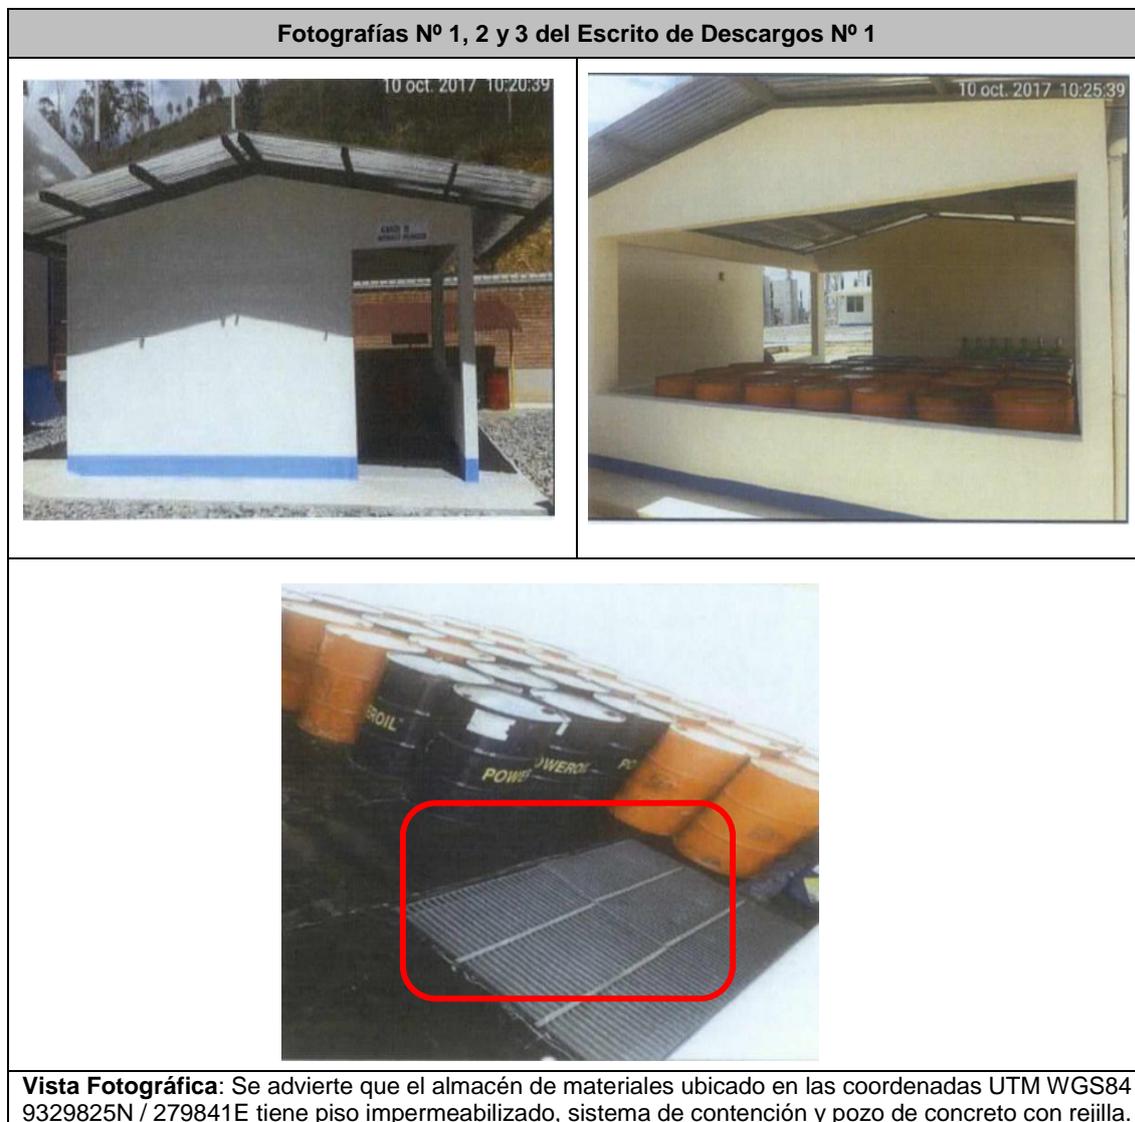
67. A fin de acreditar lo señalado, adjuntó un registro fotográfico de fecha 10 de octubre de 2017; indicó, además que el referido almacén se encuentra en las coordenadas UTM WGS84 9329825N / 279841E, conforme se detalla a continuación:

68. Al respecto, del registro fotográfico se evidencia que el administrado implementó un almacén de materiales peligrosos que se encuentra (i) impermeabilizado, (ii) con sistema de contención y (iii) pozo de concreto con rejilla metálica. En consecuencia, el administrado cumplió con adecuar su conducta según lo establecido en la normativa ambiental.
69. Sobre el particular, el artículo 157° del TUO de la LPAG⁵² y el artículo 20° del Reglamento de Supervisión, aprobado por Resolución de Consejo Directivo N°

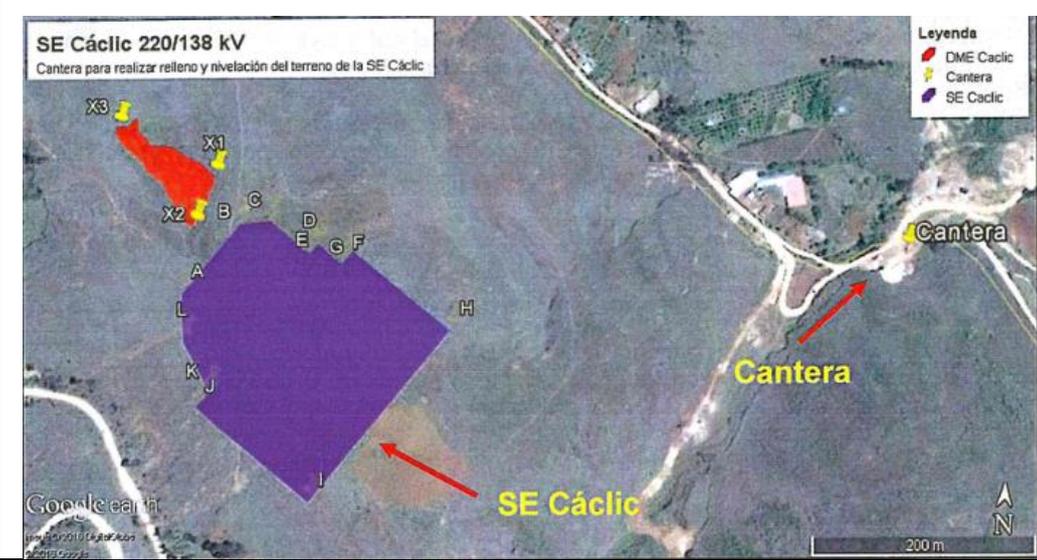
CANTERA MATERIA DE IMPUTACIÓN	
Fotografía N° 14 del Informe de Supervisión N° 1

Vista Fotográfica: Ubicación de la cantera y de la SE Cáclic.	
Fotografía N° 15 del Informe de Supervisión N° 1	Fotografía N° 19 del Informe de Supervisión N° 1

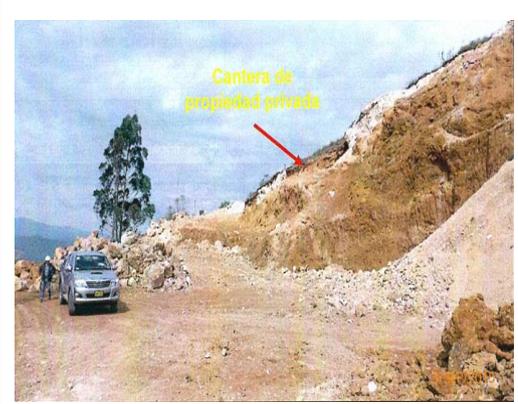
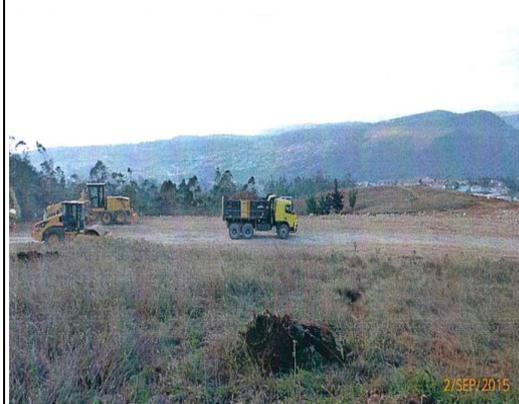
Vista Fotográfica: Cantera empleada para extraer material de préstamo para la SE Cáclic.	Vista Fotográfica: Volquete con material de relleno con carrocería de color amarillo ingresando por la vía principal a las instalaciones de la SE Cáclic.

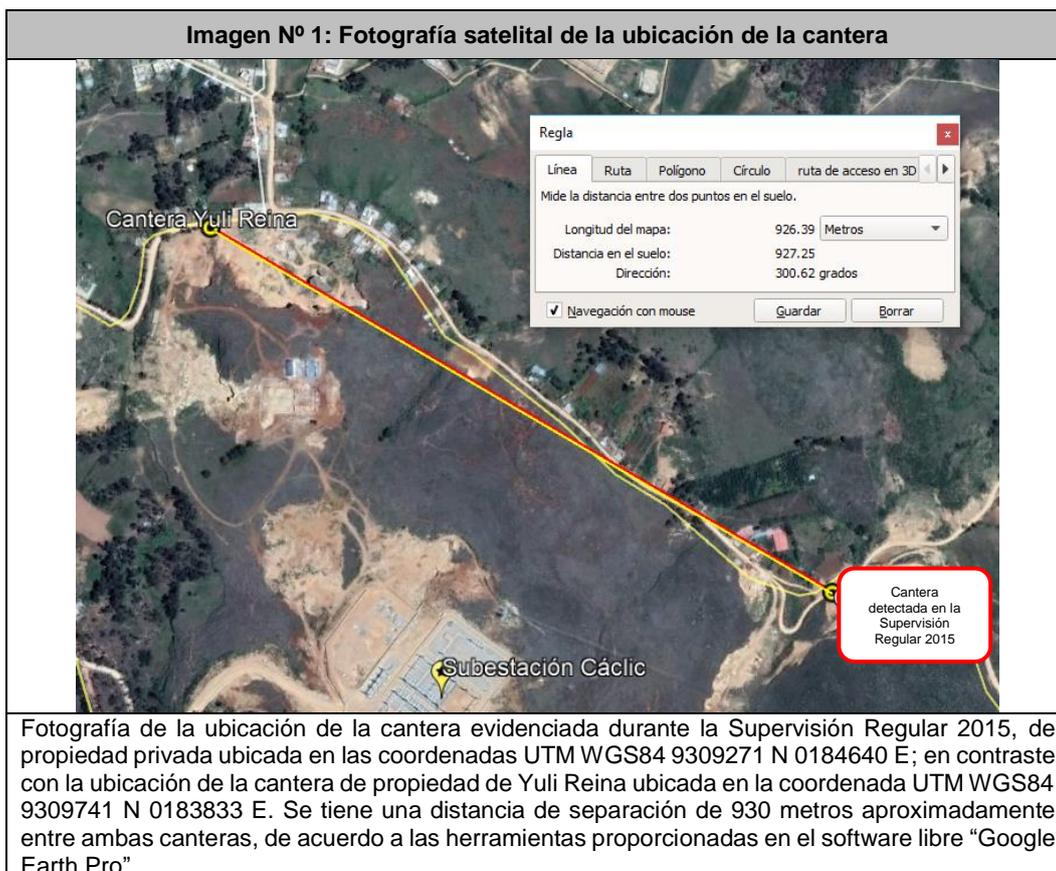
Imagen N° 1: Fotografía satelital de la ubicación de la cantera

84. De lo expuesto se advierte existe una distancia de separación de 930 metros aproximadamente la cantera de propiedad de Yuli Reina y la cantera detectada en la Supervisión Regular 2015, lo que evidencia que la cantera detectada en la supervisión no se encontraba en su instrumento de gestión ambiental. En consecuencia, queda desestimado el pedido de evaluación de margen de error de la ubicación de la cantera, al acreditarse que la cantera detectada en la Supervisión Regular 2015 se ubica en un área diferente a la cantera de propiedad de Yuli Reina.

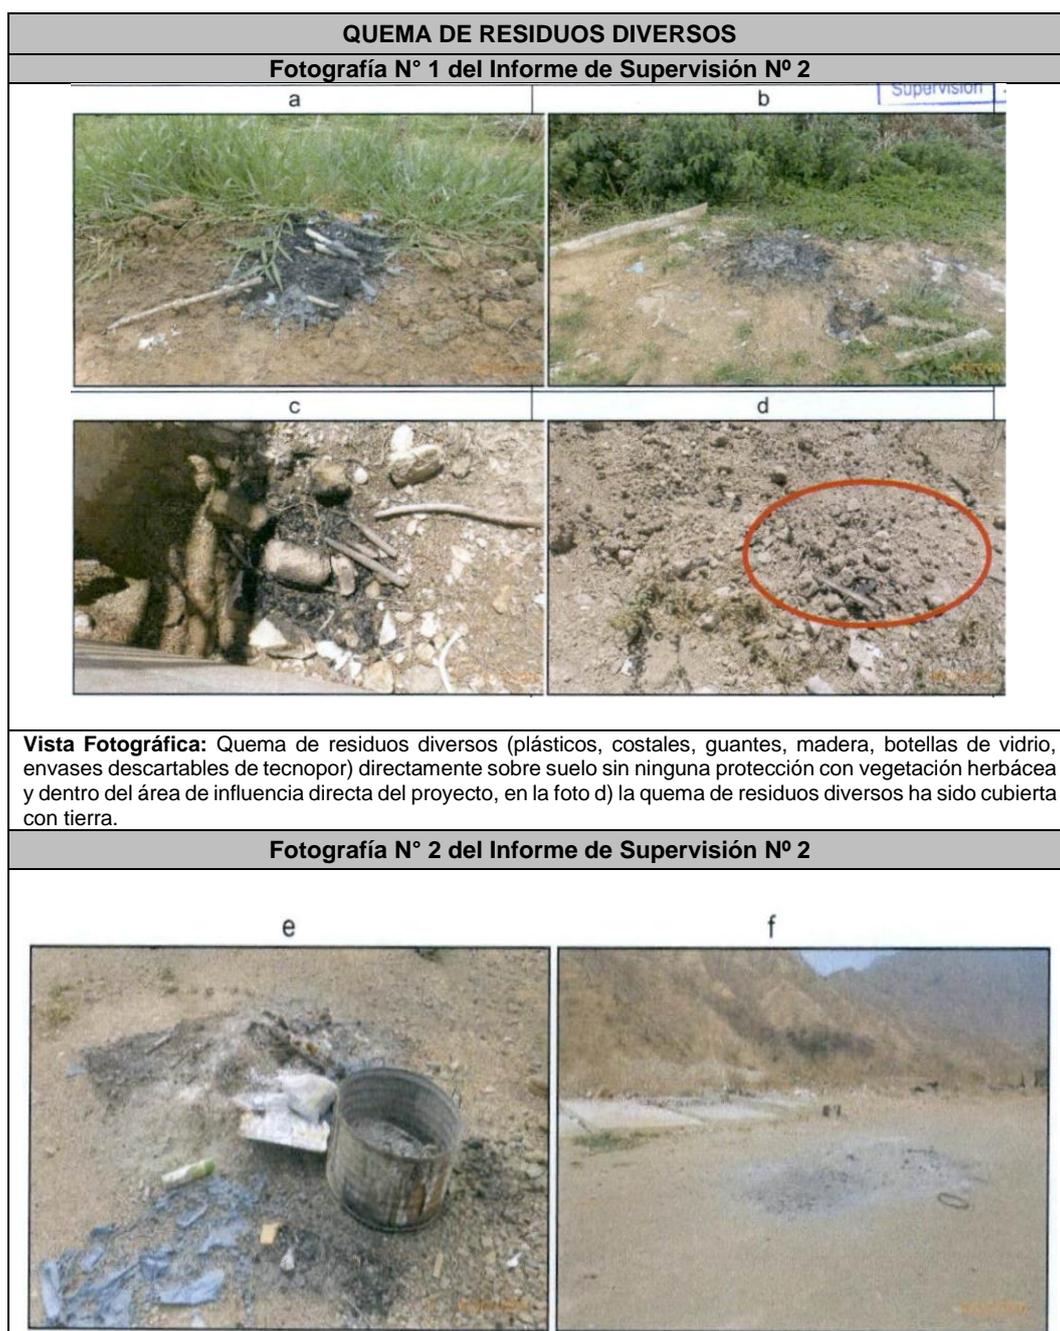
101. Lo verificado por la Dirección de Supervisión se sustenta en las fotografías N° 1 y N° 2 del Informe de Supervisión N° 2⁶⁴, conforme se detalla a continuación:

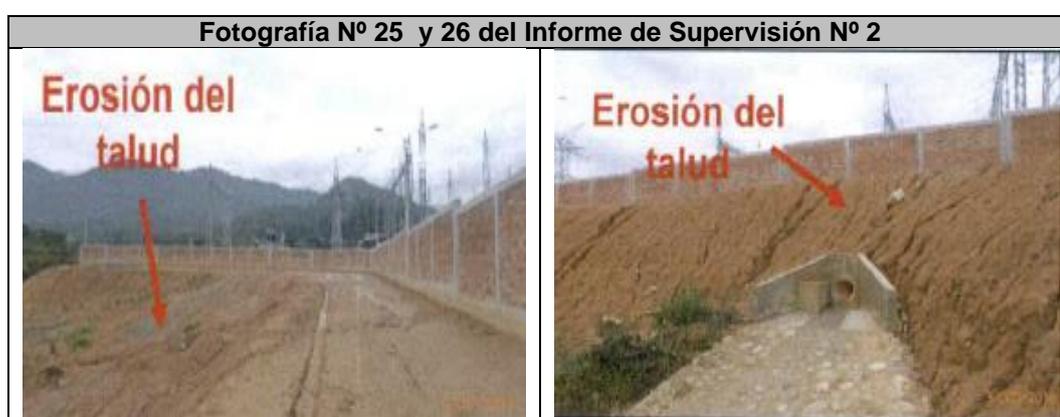
118. De acuerdo con lo señalado en el Informe de Supervisión N° 2⁷³, la Dirección de Supervisión constató durante la Supervisión Regular 2016, que el talud del relleno de la terraza construida en el perímetro de la Subestación Moyobamba se encuentra erosionado y producto de esta erosión se ha cubierto áreas verdes con material sedimentado fino; de esta manera, se incumplió lo establecido en la normativa ambiental⁷⁴, conforme se detalla a continuación:

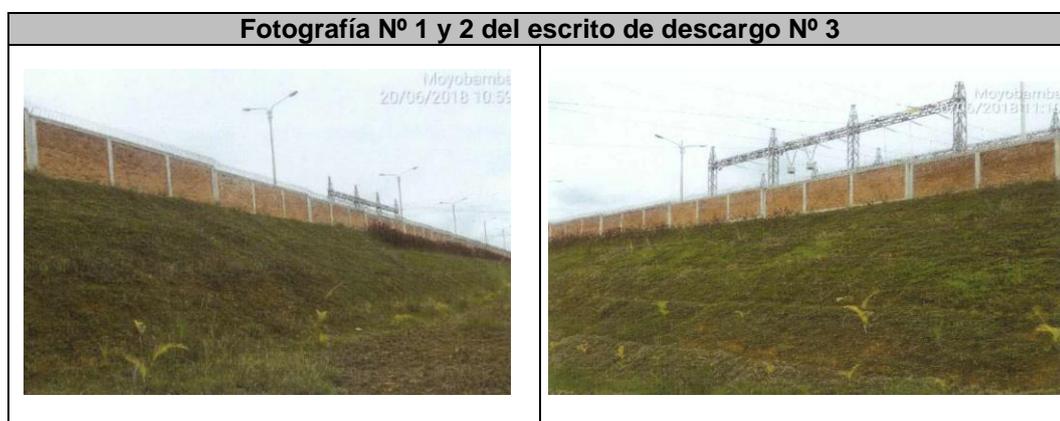
120. A fin de acreditar lo señalado, presentó un registro fotográfico de fecha 20 de junio de 2018 del área materia de imputación en la SE Moyobamba, conforme se detalla a continuación:

121. Al respecto, corresponde señalar que, si bien los registros fotográficos no cuentan con coordenadas georreferenciadas que acrediten la ubicación exacta del lugar, del análisis de estos, podemos inferir que las instalaciones que constan en las imágenes en evaluación guardan correspondencia con las obtenidas en la Supervisión Regular 2016.

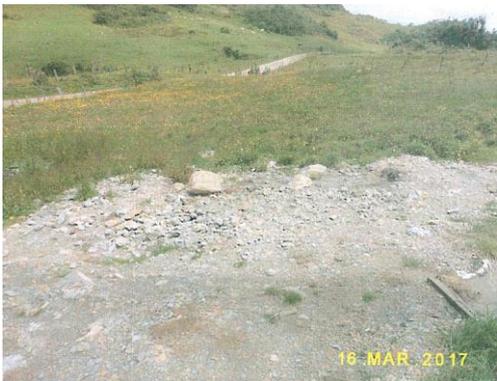
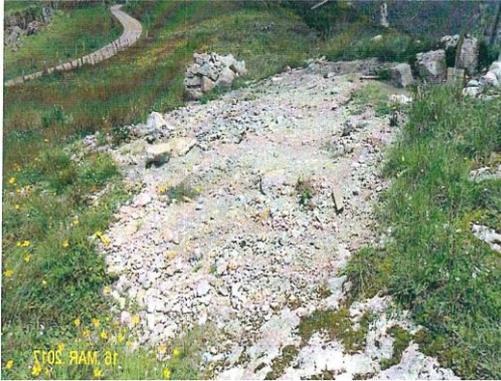
Fotografía N° I1A-1 del Informe de Supervisión N° 3	Fotografía N° I1A-2 del Informe de Supervisión N° 3

Vista Fotográfica: Material inerte excedente de las excavaciones, colocado sobre terreno con cobertura vegetal cerca de la torre T-220 del tramo II que enlaza las subestaciones Cajamarca Norte y Cállic	Vista Fotográfica: Otra vista del material inerte excedente colocado sobre terreno con cubierta vegetal cerca de la torre T-220 del tramo II que enlaza las subestaciones Cajamarca Norte y Cállic

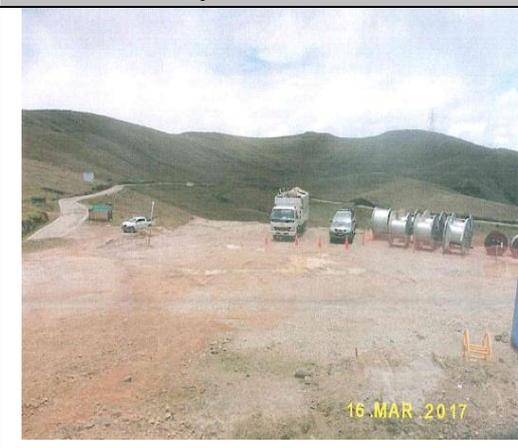
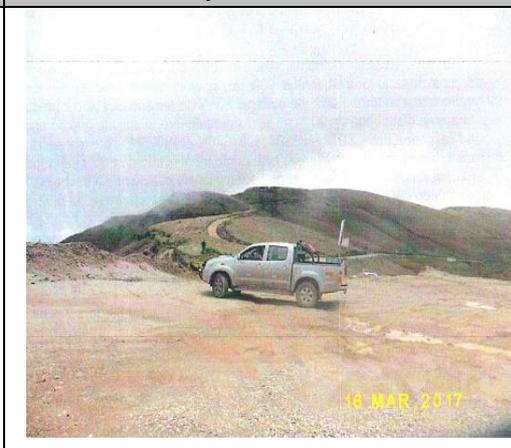
ÁREA CERCANA A LA TORRE T-212	
Fotografía N° I2-1 del Informe de Supervisión N° 3	Fotografía N° I2-3 del Informe de Supervisión N° 3

<p>Vista Fotográfica: Construcción de plataformas para colocación de bobinas de conductores y zona de estacionamiento de unidades vehiculares cerca de la torre T-212 del tramo II.</p>	<p>Vista Fotográfica: Remoción de cobertura vegetal en terreno cercano a torre T-212 del tramo II, al fondo se observa que las lomadas cuentan con vegetación.</p>
Fotografía N° I2-2 del Informe de Supervisión N° 3	Fotografía N° I2-4 del Informe de Supervisión N° 3

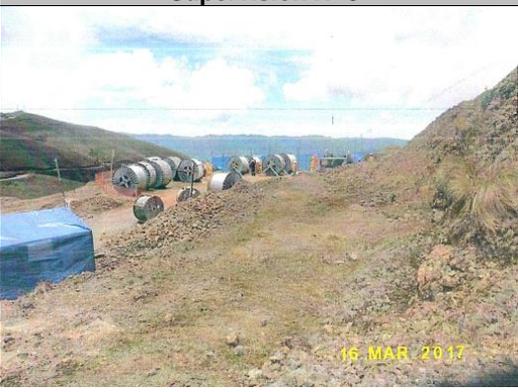
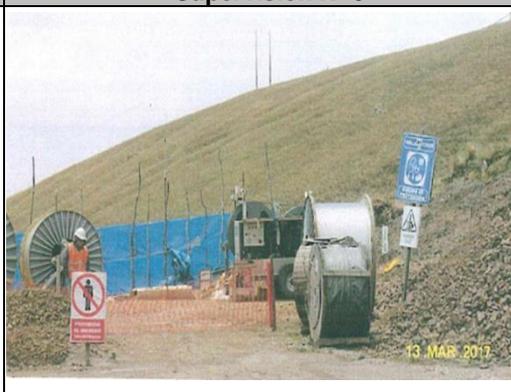
<p>Vista Fotográfica: Zona sujeta a movimiento de terreno, se ha nivelado para colocar bobinas de conductores y equipos de tendido, plataforma ubicada a la misma altura de la zona de estacionamiento</p>	<p>Vista Fotográfica: Zona ocupada por equipos de tendido y bobinas de conductores, las lomadas que no han sido intervenidas cuentan con cobertura vegetal natural y propia de la zona</p>

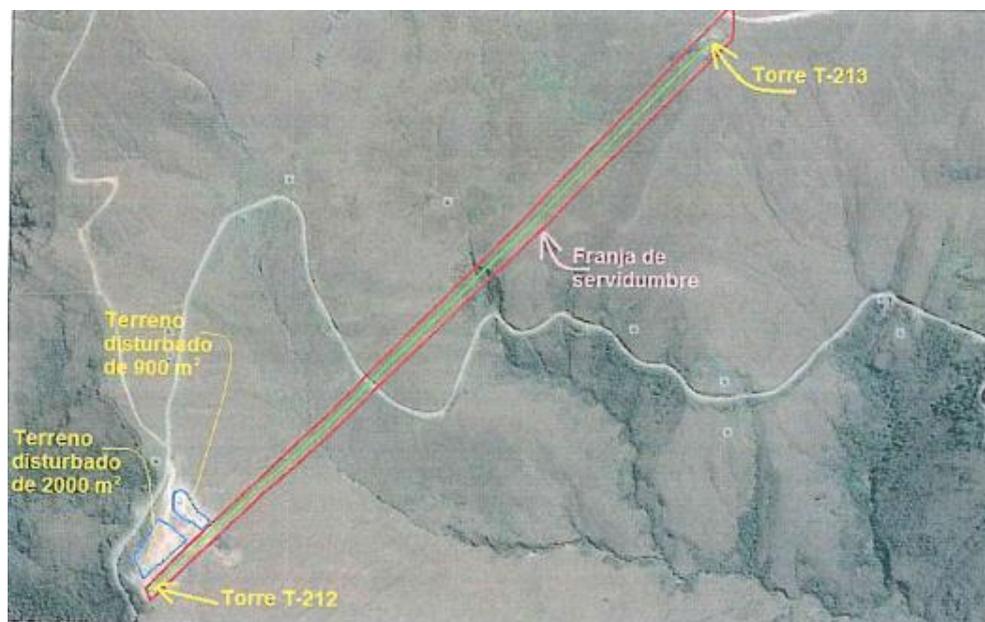
Fotografía N° I2-8 del Informe de Supervisión N° 3

Vista Fotográfica: Imagen referencial extraída del Google Earth (julio 2017) muestra la torre T-212 del tramo II y las dos zonas de terrenos disturbados que se encuentran fuera de la franja de servidumbre.

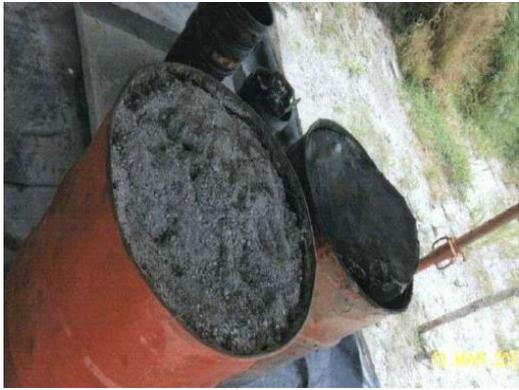
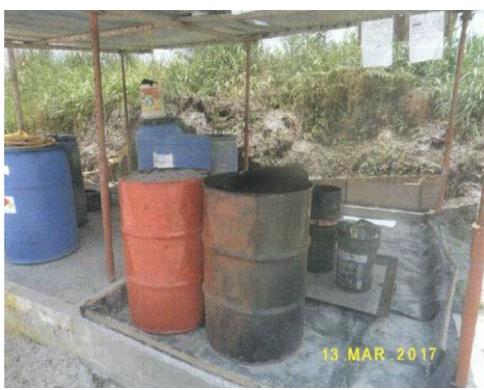
ALMACÉN DE RIOJA	
Fotografía N° I3-1 del Informe de Supervisión N° 3	Fotografía N° I3-2 del Informe de Supervisión N° 3

<p>Vista Fotográfica: Zona de almacenamiento de residuos peligrosos – Almacén Rioja – no cuentan con rotulación, sin tapa ni cerco perimétrico</p>	<p>Vista Fotográfica: Zona de almacenamiento de residuos peligrosos – Almacén Rioja – no cuentan con rotulación, sin tapa ni cerco perimétrico, además el piso no es impermeable, cuenta con geomembrana traslapadas y sistema de contención ante potenciales derrames</p>
Fotografía N° I3-3 del Informe de Supervisión N° 3

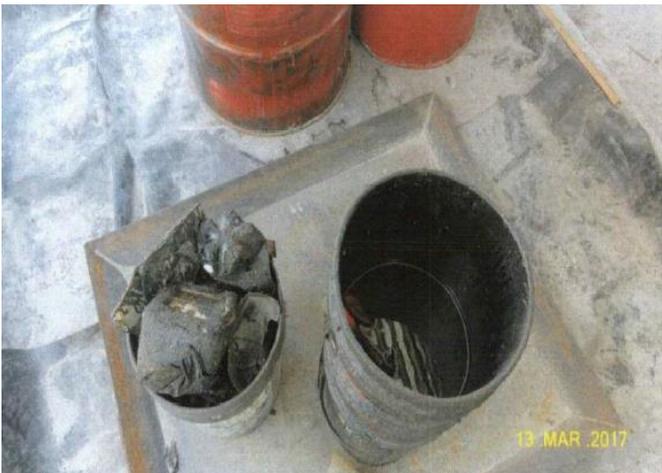
<p>Vista Fotográfica: En la zona de almacenamiento de residuos peligrosos – Almacén Rioja – se observó recipientes conteniendo residuos peligrosos, los recipientes no cuentan con tapa.</p>

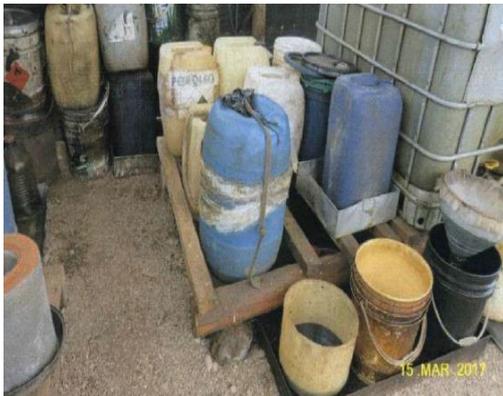
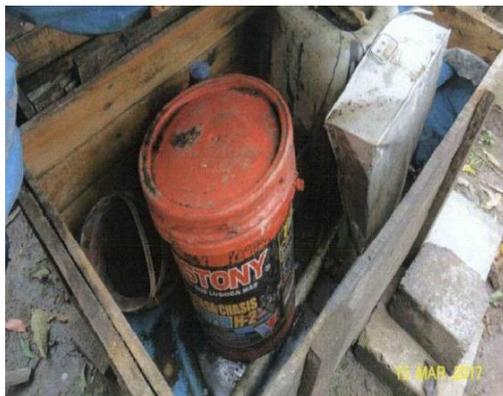
ALMACÉN DE MOLINOPAMPA	
Fotografía N° I3-4 del Informe de Supervisión N° 3	Fotografía N° I3-6 del Informe de Supervisión N° 3

Vista Fotográfica: Zona donde se viene almacenando material hidrocarburo con residuos de hidrocarburo contenido en recipiente blanco sin tapa, colocada sobre suelo en el Almacén de Molinopampa del tramo II.	Vista Fotográfica: Interior de caja de madera que, se observó residuos de recipientes contaminados con hidrocarburo, base de la caja de madera con rastros de hidrocarburo – Almacén de Molinopampa del tramo II.
Fotografía N° I3-7 del Informe de Supervisión N° 3	Fotografía N° I3-9 del Informe de Supervisión N° 3

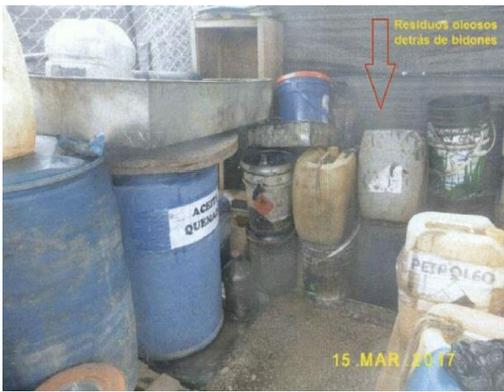
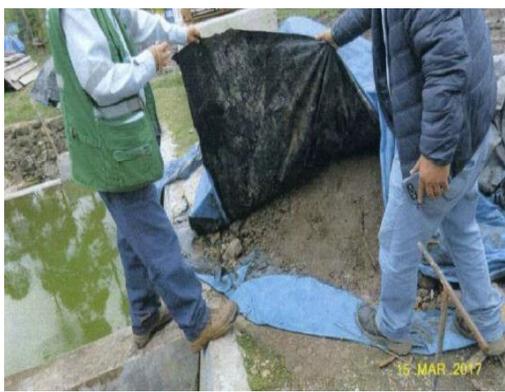
Vista Fotográfica: Recipientes conteniendo residuos peligrosos (aceite quemado) colocado sobre suelo dentro del almacén de Molinopampa del tramo II.	Vista Fotográfica: Tierra contaminada con hidrocarburo, almacenados en el patio del almacén de Molinopampa, se ha colocado sobre plástico y cubierto de plástico cerca de la poza de agua. El volumen de tierra contaminada con hidrocarburo es de 2 m ³ aproximadamente.

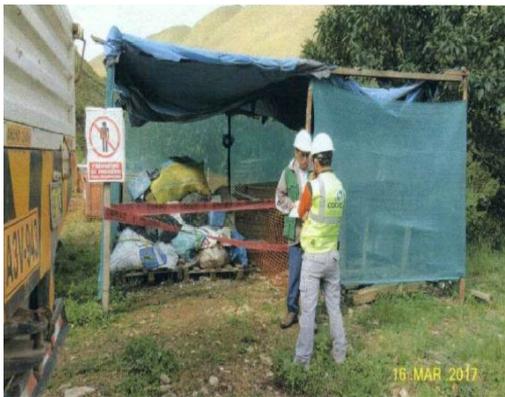
ALMACÉN DE LEYMEBAMBA	
Fotografía N° I3-15 y I4-20 del Informe de Supervisión N° 3	Fotografía N° I3-16 del Informe de Supervisión N° 3

Vista Fotográfica: Zona de almacenamiento de residuos sólidos, ubicado dentro del almacén de Leymebamba del tramo II. No cuenta con señalización (letrero de fondo verde con letras blancas)	Vista Fotográfica: Zona de almacenamiento de residuos sólidos no identificados ni segregados, colocados sobre parihuela de madera, sobre suelo, no cuentan con rotulación de tipo de residuos ni grado de peligrosidad.
Fotografía N° I4-21 del Informe de Supervisión N° 3

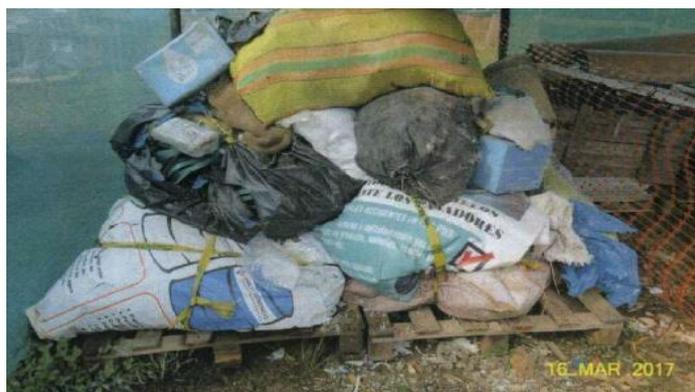
Vista Fotográfica: Residuos en zona de almacenamiento intermedio de residuos sólidos, ubicado en el campamento de Leymebamba. Colocado sobre parihuela de madera y este sobre suelo natural.

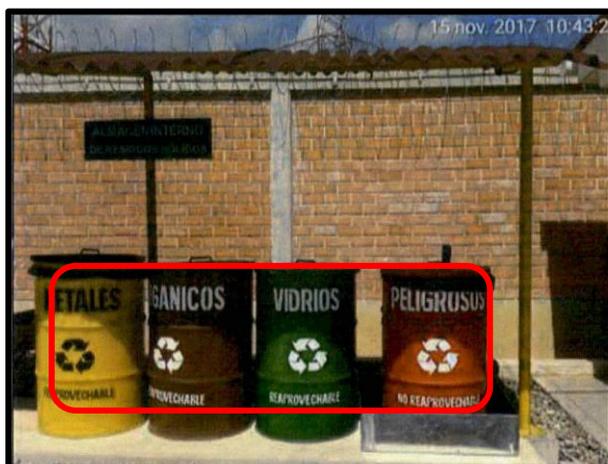
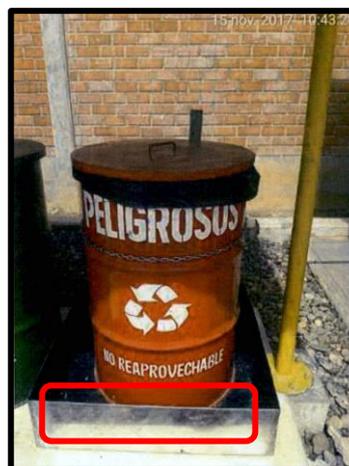
229. No obstante, en su escrito de descargos N° 5, el administrado señala que implementó la disposición de los residuos en recipientes herméticos. A fin de acreditar lo señalado, adjuntó dos (2) fotografías del área materia de imputación en la SE Moyobamba, que cuentan con fecha de captura del 15 de noviembre de 2017, conforme se muestra a continuación:

Vistas Fotográficas: Se advierte contenedores herméticos rotulados y con sistema de contención

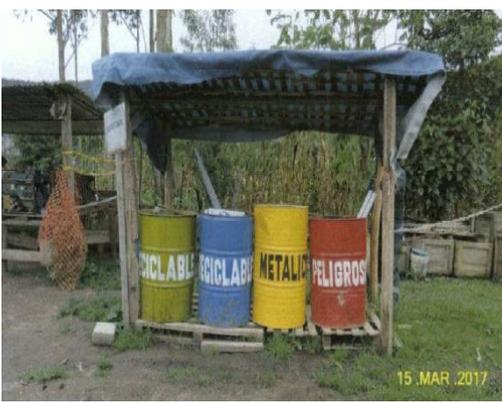
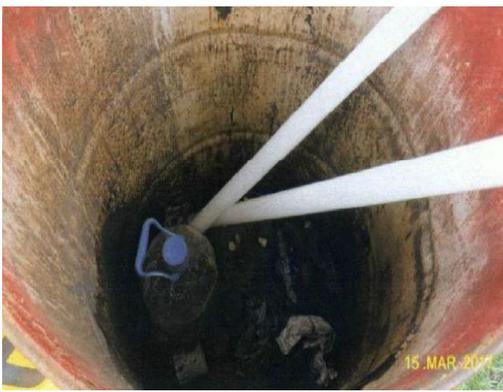
ALMACÉN TEMPORAL DE RESIDUOS N° 1 (PUNTO DE ACOPIO) DEL ALMACÉN DE MOLINOPAMPA	
Fotografía N° I4-14 del Informe de Supervisión N° 3	Fotografía N° I4-16 del Informe de Supervisión N° 3

Vista Fotográfica: Zona de segregación de residuos ubicado dentro del Almacén de Molinopampa, contenedores rotulados y bajo techo, no están sobre losa de concreto, los contenedores no cuentan con tapa.	Vista Fotográfica: Contenedor de color rojo del almacén de Molinopampa segregan residuos peligrosos, contiene fluorescentes, recipiente de plástico, filtros, botellas de plástico impregnado con hidrocarburo, el contenedor no cuenta con bolsa de color rojo.

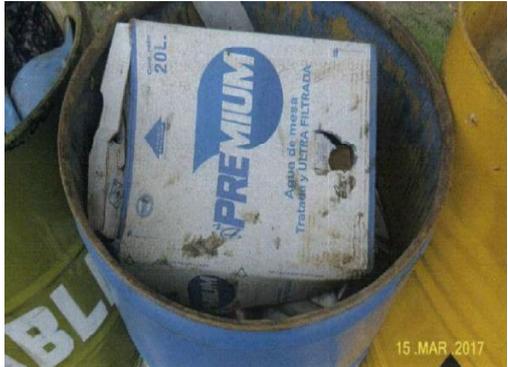
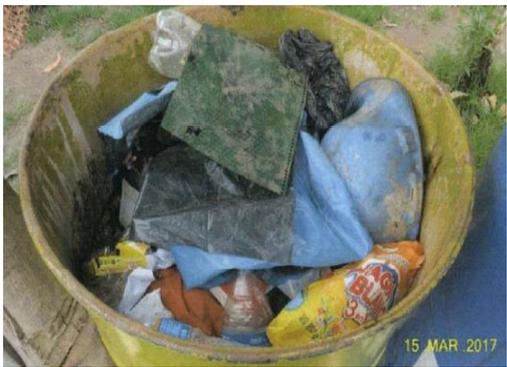
Fotografía N° I3-17 del Informe de Supervisión N° 3	Fotografía N° I4-18 del Informe de Supervisión N° 3

Vista Fotográfica: Contenedor color azul del almacén de Molinopampa, segregan papeles y cartones, el cilindro está casi al tope de su volumen, el contenedor no cuenta con bolsa de color azul.	Vista Fotográfica: Contenedor color amarillo del almacén de Molinopampa, segregan residuos plásticos casi al tope de su volumen, el contenedor no cuenta con bolsa de color del contenedor.

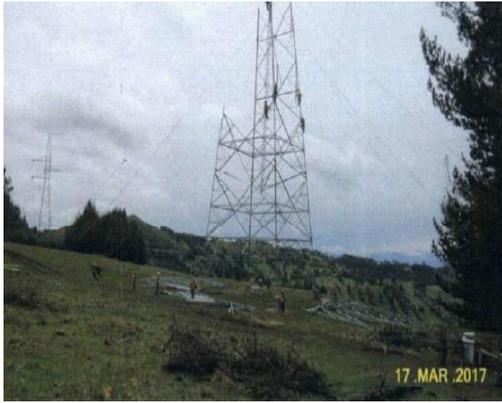
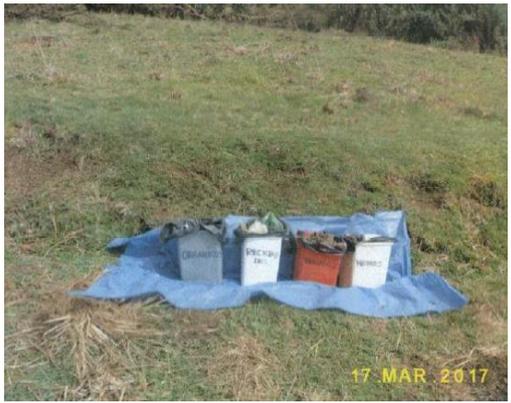
Fotografía N° I4-24 del Informe de Supervisión N° 3	Fotografía N° I4-25 del Informe de Supervisión N° 3

Vista Fotográfica: Zona la torre T-14 del Tramo II, personal del administrado CCNCM S.A. viene realizando actividades de montaje de dicha torre.	Vista Fotográfica: Contenedores para segregación de residuos cerca de los trabajos de la torre T-141 del Tramo II, no cuentan con tapas.

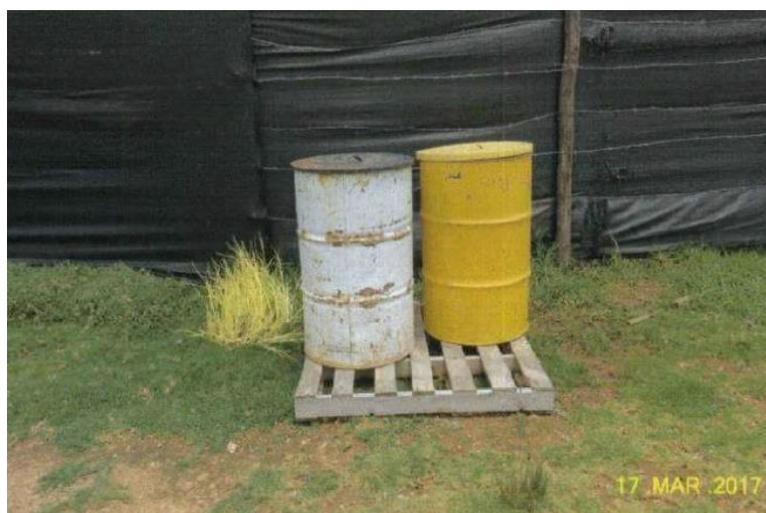
Fotografía N° 14-26 del Informe de Supervisión N° 3

Vista Fotográfica: Contenedores metálicos en el interior del almacén de Polloc (Tramo II), con tapa, sin rotulación, a la intemperie, sin losa de concreto, además no cuenta con rotulo de clasificación de residuos.

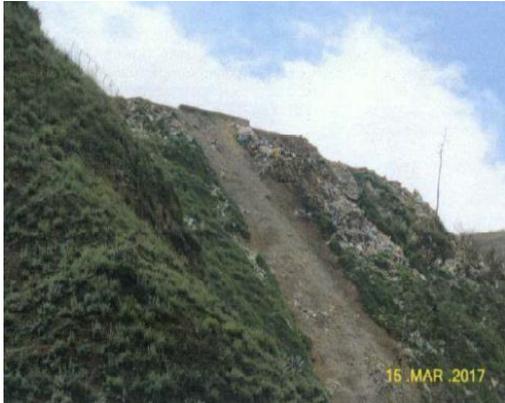
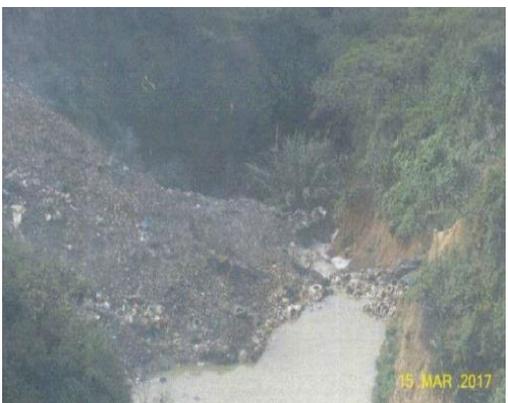
Fotografía N° I4-32 del Informe de Supervisión N° 3	Fotografía N° I4-25 del Informe de Supervisión N° 3

Vista Fotográfica: Parte superior del botadero, plataforma ubicada a la altura del cerco de planchas metálicas, desde la parte superior se arroja a la ladera inferior	Vista Fotográfica: Quebrada final de la ladera sobre la que se dispone y quema los residuos, se observó corriente de agua que arrastra aguas abajo parte de los residuos que llegan a la quebrada.

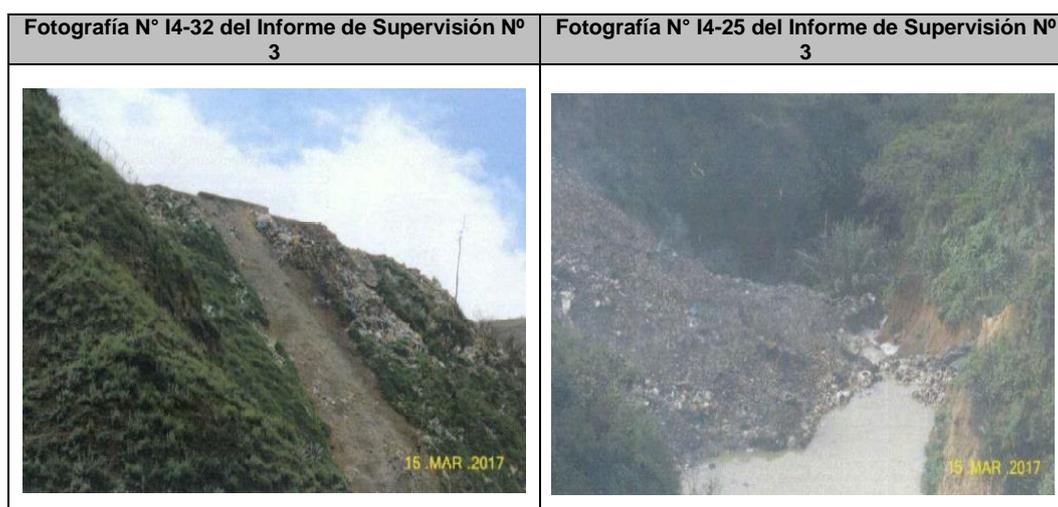
304. De conformidad con lo consignado en el Informe de Supervisión N° 3¹⁷⁷, la Dirección de Supervisión constató, durante la Supervisión Regular 2017, que en las coordenadas UTM WGS 84: 9311694N / 185780E) viene disponiendo residuos sólidos en el botadero ubicado camino a Taquia. El botadero se identifica a cinco kilómetros al este de la ciudad de Chachapoyas; la zona donde disponían los residuos era una ladera de doscientos cincuenta metros aproximadamente.
305. Lo verificado por la Dirección de Supervisión se sustenta en las fotografías N° 14-24 y 14-25¹⁷⁸ del Informe de Supervisión N° 3, conforme se detalla a continuación:

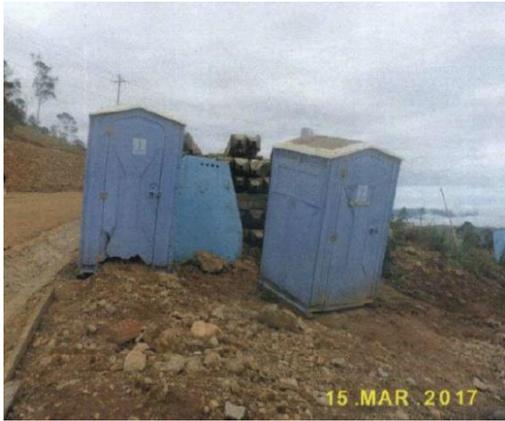
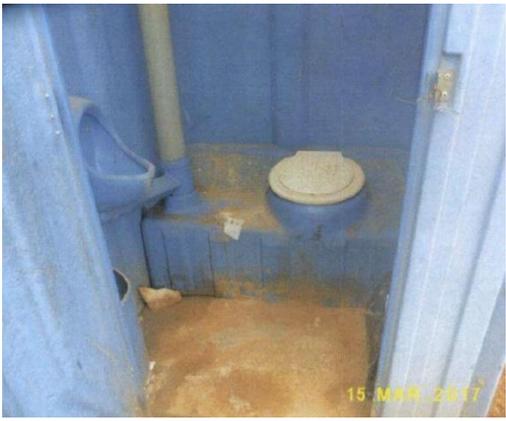
Vista Fotográfica: Baños portátiles ubicados en la parte externa de la Subestación Cáclic. Se observa cuarto baños	Vista Fotográfica: Otro baño portátil ubicado en la parte exterior de la Subestación Cáclic.
Fotografía N° 15-8 del Informe de Supervisión N° 3	Fotografía N° 15-10 del Informe de Supervisión N° 3

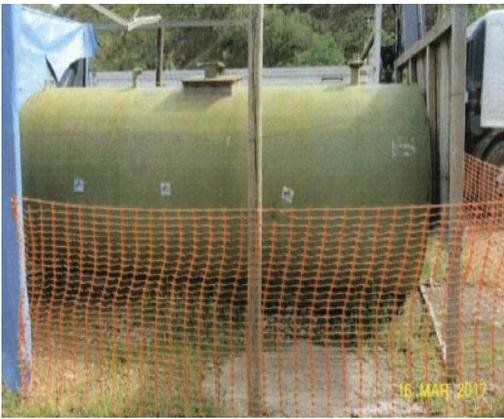
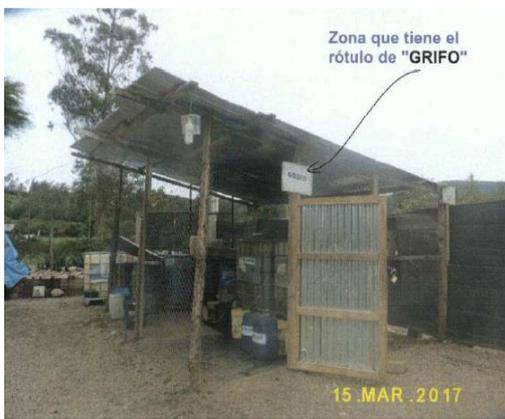
Fotografía N° I7-1 del Informe de Supervisión N° 3	Fotografía N° I7-2 del Informe de Supervisión N° 3

Vista Fotográfica: Tanque de combustible de metal sin rótulo de identificación, cercado sin sistema de contención y colocado sobre el suelo. El tanque está ubicado en el almacén de Leymebamba	Vista Fotográfica: Zona rotulada como "grifo", contiene diferentes contenedores de diferentes capacidades que contienen petróleo, gasolina y aceite quemado, la imagen corresponde al almacén de Molinopampa.
Fotografía N° I7-3 del Informe de Supervisión N° 3	Fotografía N° I7-6 del Informe de Supervisión N° 3

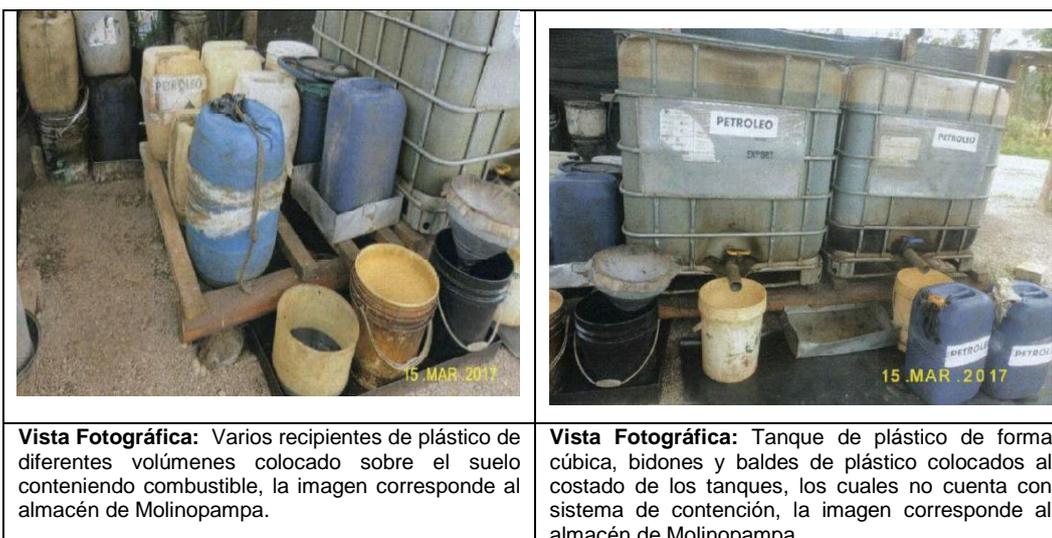
345. Cabe indicar que durante la Supervisión Regular se detectó un tanque de combustible, el cual no contaba con un sistema de contención temporal de acuerdo a lo establecido en su instrumento de gestión ambiental.

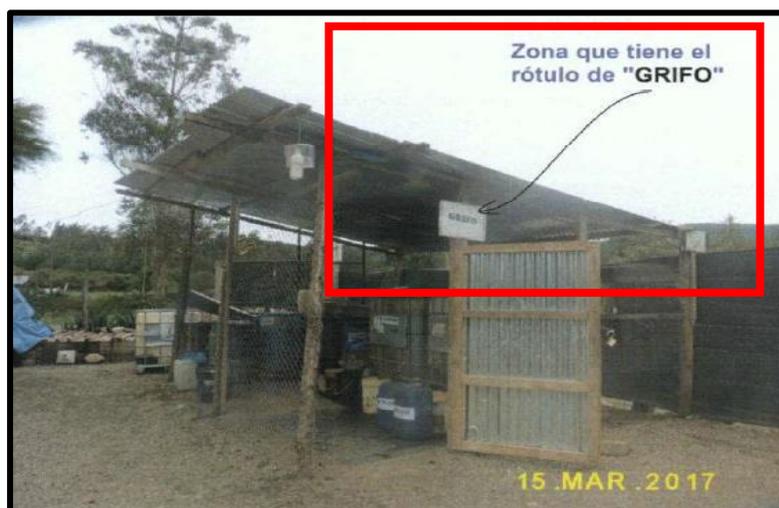
Fuente: Informe de Supervisión Nº 3

351. De lo expuesto se advierte que el administrado suscribió un contrato con un establecimiento que le brindaba combustible; sin embargo, durante la Supervisión Regular 2017 se detectó que en el Almacén de Molinopampa, ubicado en la coordenada UTM 9312924N / 204341E, el administrado contaba con un área, el cual denominaba grifo, conforme se muestra a continuación:

352. En tal sentido, si bien el administrado suscribió un contrato con la estación de servicios ubicada en la provincia de Chachapoyas, se advierte que en el Almacén de Molinopampa contaba con un área denominada "grifo". Por tanto, el contrato presentado por el administrado no desvirtúa lo detectado durante la Supervisión Regular 2017.

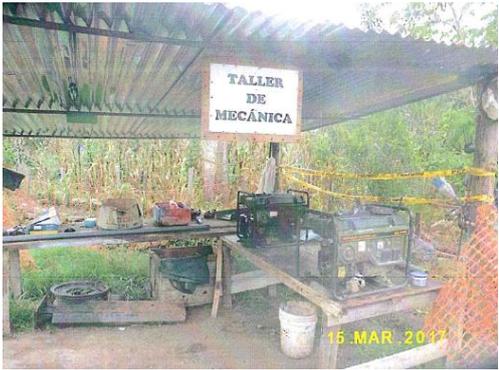
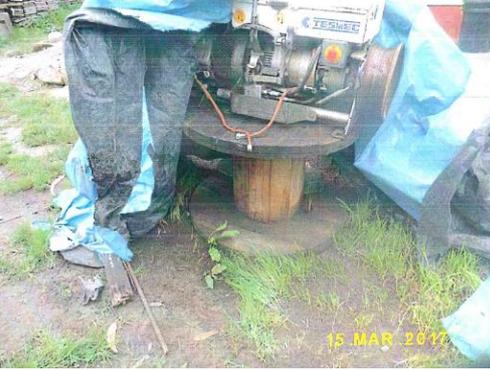
<p>Vista Fotográfica: El almacén de Molinopampa cuenta con un taller de mantenimiento mecánico, tiene su mesa de trabajo y está bajo techo, se encuentra dos grupos para reparar.</p>	<p>Vista Fotográfica: Equipo accionado mediante combustible, colocado sobre carrete de madera y tapado con plástico, sigue en mantenimiento, se observó que el carrete está manchado con hidrocarburo.</p>
Fotografía I7-10 del Informe de Supervisión N° 3

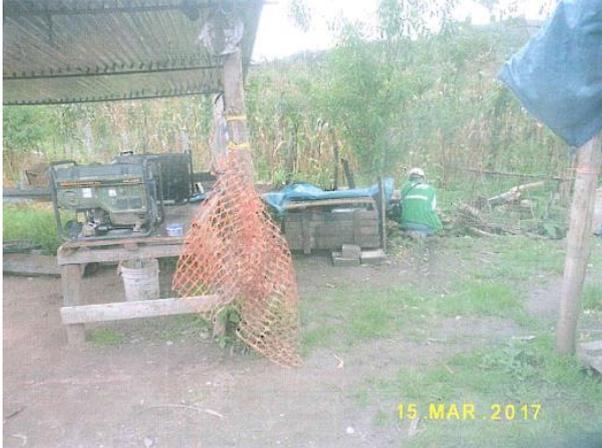
<p>Vista Fotográfica: Taller con los grupos que están en mantenimiento, al costado sobre el suelo se observa una caja de madera que contiene baldes de plástico manchado con hidrocarburo.</p>

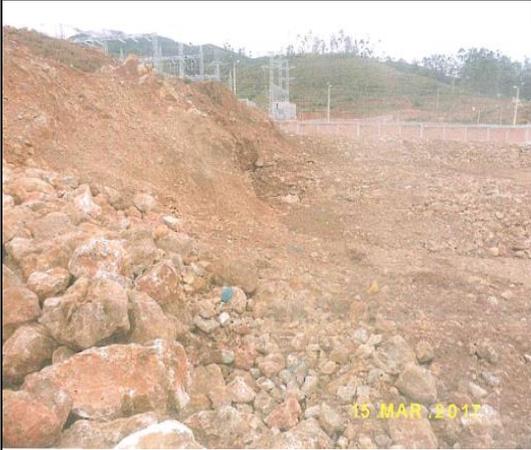
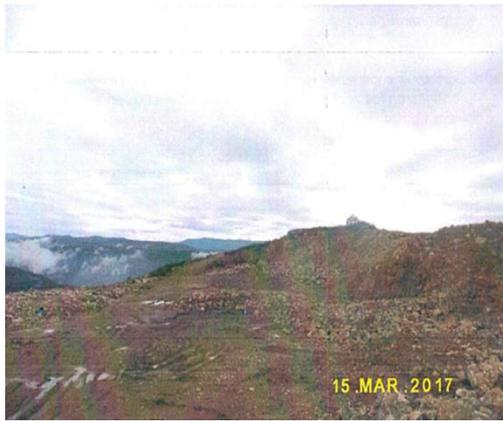
Vista Fotográfica: Ladera expuesta por extracción de material granulado de lomada, ubicada al Este de la Subestación Caclic.	Vista Fotográfica: Zona de la que se ha extraído material granulado, dicha zona no cuenta con permisos u autorizaciones de extracción de material otorgado por las autoridades competentes.
Fotografía I8-3 del Informe de Supervisión N° 3

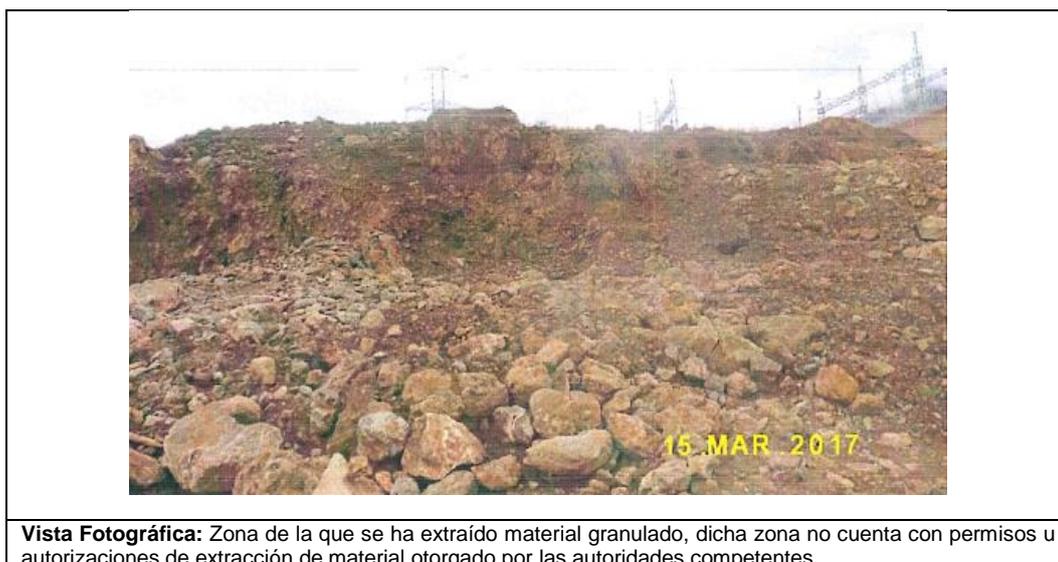
372. En el Informe de Supervisión²⁰⁷, la Dirección de Supervisión concluyó acusar al administrado por no incumplir lo establecido en el EIA de la LT Carhuaquero – Moyobamba, toda vez que se no se acreditó que la cantera ubicada a 50 metros aproximadamente de la Subestación Cáclic cuente con los permisos y autorizaciones respectivas para su explotación.

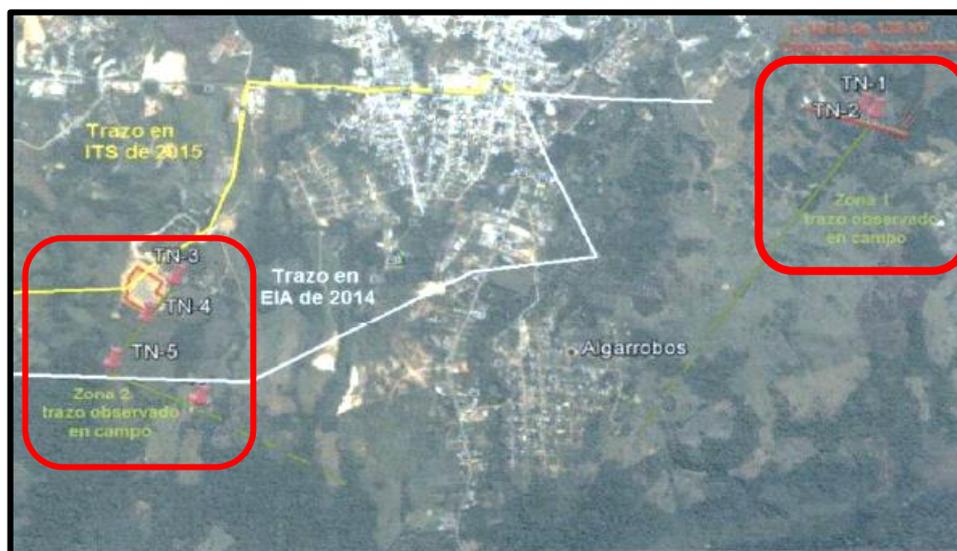
Vista Fotográfica: Imagen extraída del Google Earth que muestra los recorridos contemplados en el EIA del 2014, ITS de 2015 y los recorridos observados en la zona 1 y zona 2.

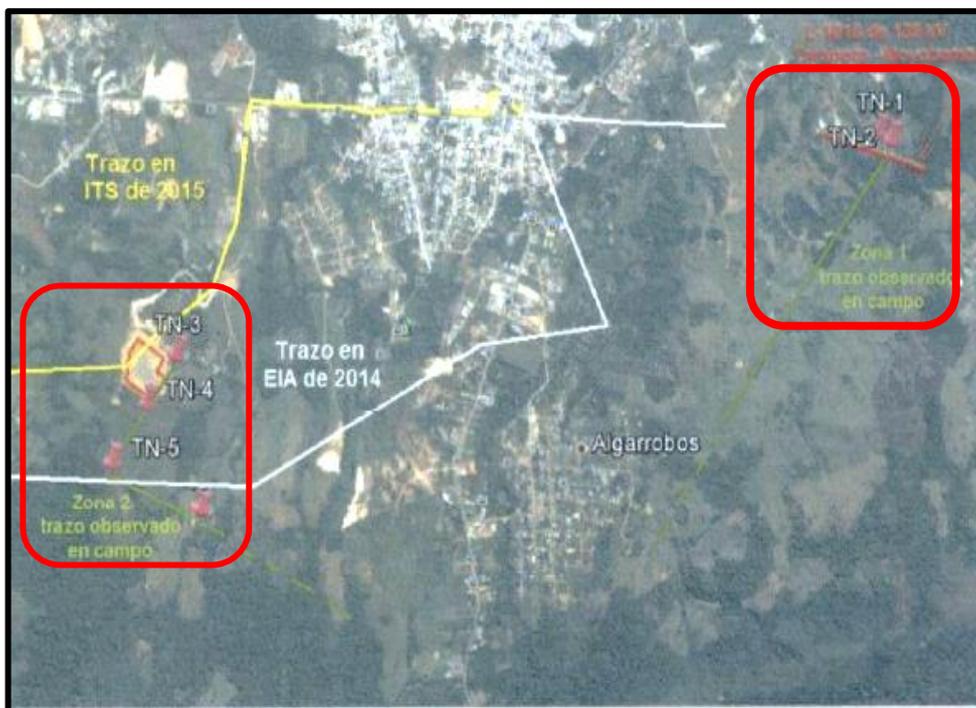
Imagen Nº 2: Comparación de los componentes detectados durante la Supervisión Regular 2017 y el ITS 2017

390. De lo expuesto, se verifica que, mediante el ITS 2017, el administrado modificó el trazo de la línea de la LT Carhuaquero; en tal sentido, se advierte que lo verificado en la acción de supervisión cuenta con un instrumento de gestión ambiental aprobado por la Autoridad Certificadora (Senace).
