Organismo de Evaluación y  
Fiscalización Ambiental - OEFA

## RESOLUCIÓN DIRECTORAL N° 00512-2019-OEFA/DFAI

**EXPEDIENTE N°** : 1628-2018-OEFA/DFAI/PAS  
**ADMINISTRADO** : VOLCAN COMPAÑÍA MINERA S.A.A.<sup>1</sup>  
**UNIDAD FISCALIZABLE** : ANDAYCHAGUA  
**UBICACIÓN** : DISTRITO DE HUAYHUAY, PROVINCIA DE  
YAULI, DEPARTAMENTO DE JUNÍN  
**SECTOR** : MINERÍA  
**MATERIAS** : COMPROMISOS AMBIENTALES  
RESPONSABILIDAD ADMINISTRATIVA  
MEDIDA CORRECTIVA  
ARCHIVO

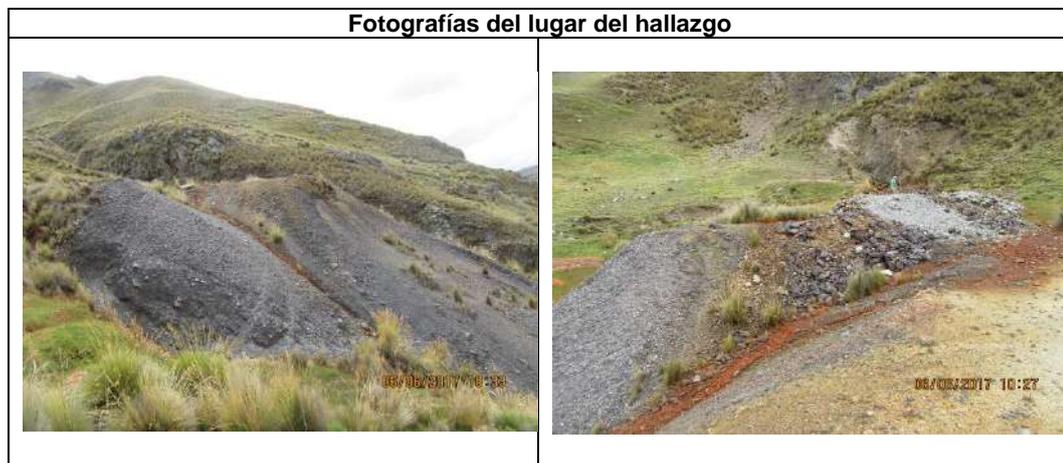
**Fuente:** Informe de Supervisión

18. De conformidad con lo consignado en el Informe de Supervisión, durante la Supervisión Regular 2017, se verificó la existencia de material de desmonte en las coordenadas UTM WGS 84 N: 8701663, E: 393621 en la zona denominada Ultimátum (frente a la bocamina B-AN-23).
19. Lo constatado por la DSEM se sustenta en las Fotografías N° 107 a la 110 del Informe de Supervisión, algunas de las cuales se muestran a continuación:

21. De este modo, en el Informe de Supervisión, la DSEM concluyó que el administrado habría implementado un botadero de desmorte, incumpliendo lo establecido en su instrumento de gestión ambiental.

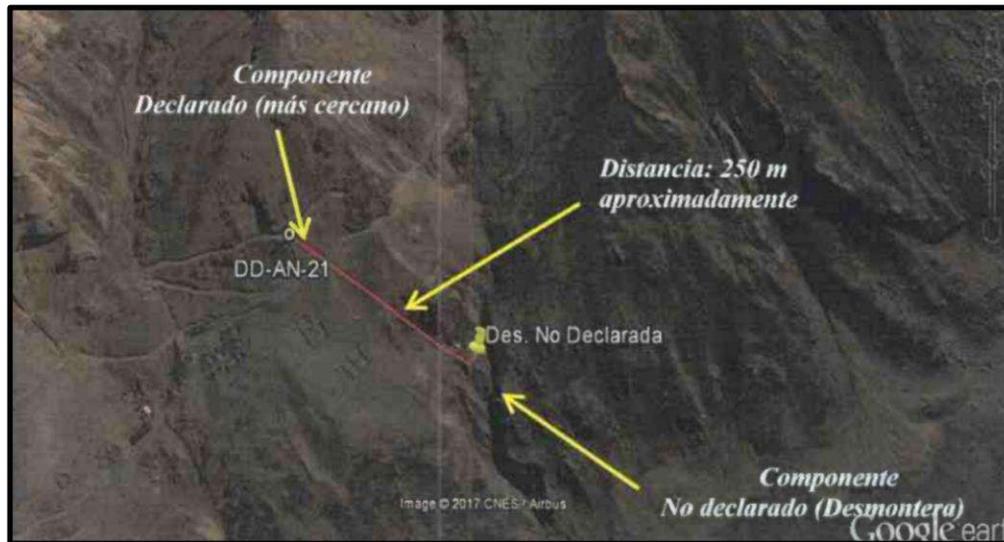
Fuente: Informe de Supervisión

20. De la georreferenciación de las coordenadas del lugar del presunto incumplimiento, se advierte que su ubicación no coincide con algún componente aprobado, incluso, es importante acotar que se encuentra a una distancia de doscientos cincuenta metros (250 m) aproximadamente del componente más cercano a la zona (Depósito de desmonte DD-AN-21). Para mayor detalle a continuación se muestra la siguiente imagen:

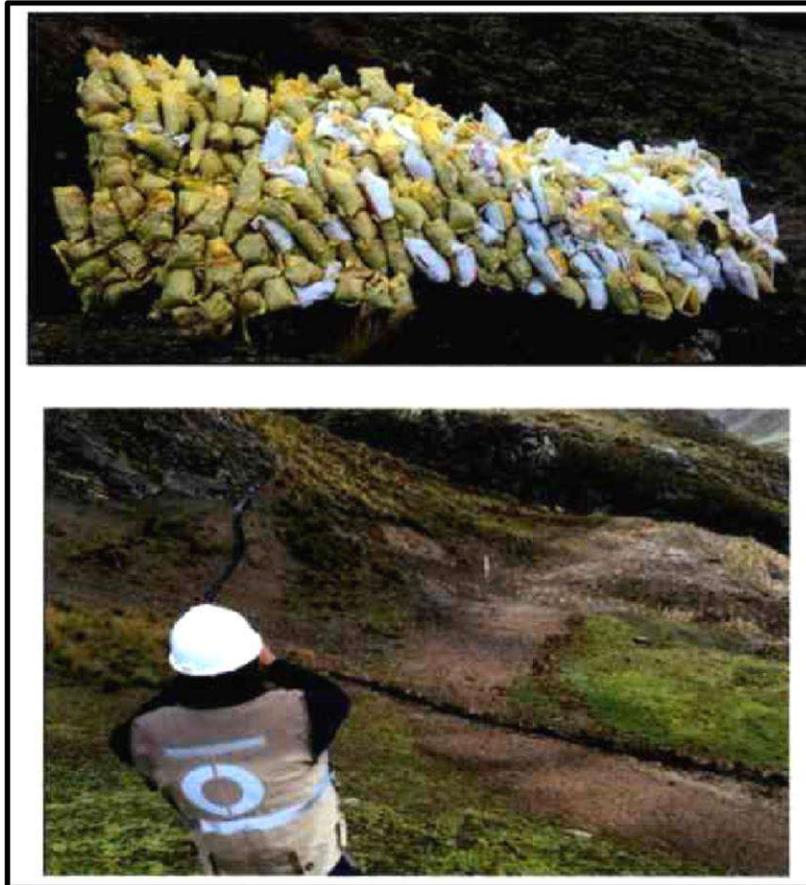
Fuente: Escritos de descargos N° 1

- (iii) Por otro lado, respecto a los dos (2) registros fotográficos presentados por el administrado, en una se aprecia un conjunto de sacos acumulados sobre suelo y, en la otra, un área natural donde existe un canal de derivación. Para mayor detalle ambas se muestran a continuación:

- (iv) De las imágenes anteriores, se concluye que la sola imagen de los sacos no permite demostrar que se encuentre relacionada al lugar del hallazgo ni que contengan el material de desmonte que se verificó en campo. No obstante, en el supuesto que sea cierto, únicamente se demuestra su almacenamiento en una zona puntual más no su disposición final. De la misma manera, en cuanto a la fotografía del área natural se debe indicar que esta no correspondería al lugar del incumplimiento, en tanto, las características de la zona son diferentes, con mayor razón si se tiene en cuenta que la imagen no se encuentra georreferenciada.

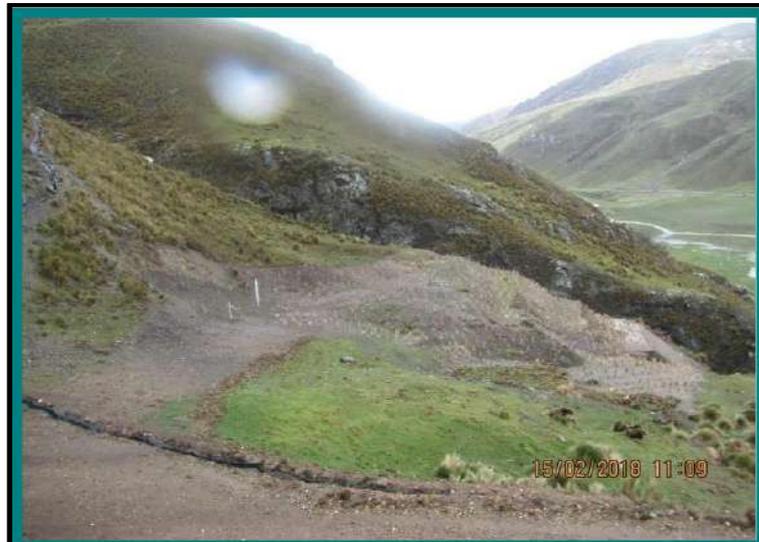
**Fotografía N° 293:** Vista panorámica de la ubicación de la bocamina B-AN-23, área afectada por el efluente y depósito de desmonte frente a la bocamina, ubicados en la zona Ultimatium.

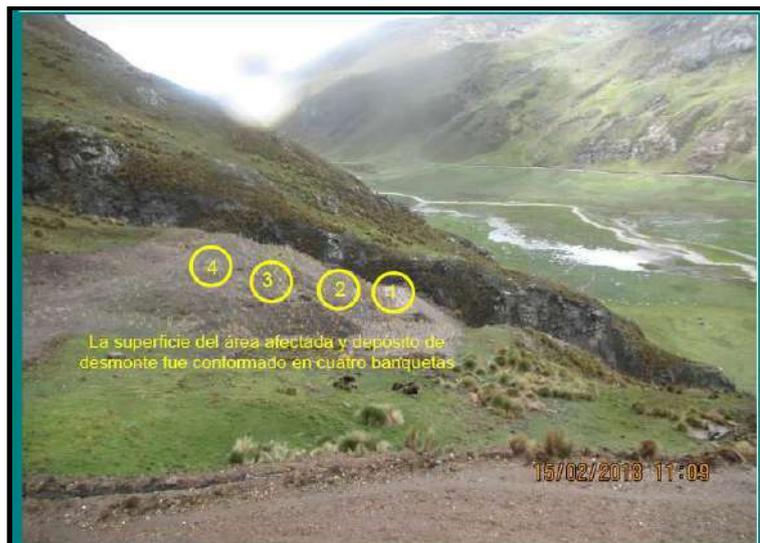
**Fotografía N° 297:** Vista del área afectada por el drenaje del efluente de la bocamina B-AN-23 y depósito de desmonte frente a la bocamina B-AN-23, ubicado en el punto de coordenadas UTM Datum WGS 84: 393612E 8701665N

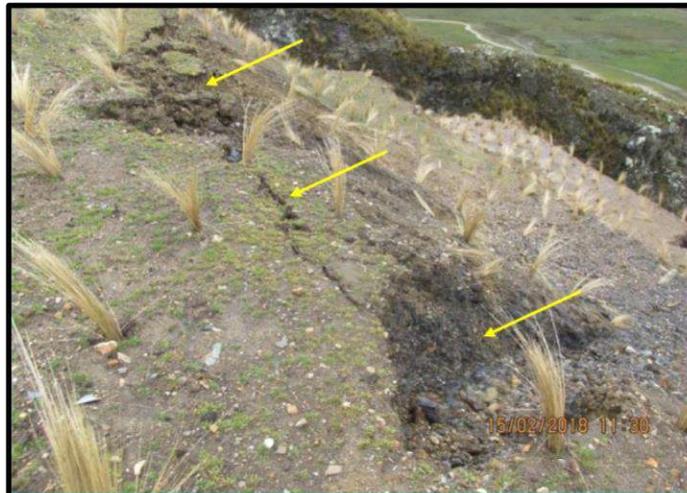
Fotografía N° 298: La superficie del depósito de desmonte se encontraba perfilado en cuatro (4) banquetas y revegetada. En la parte alta del talud de la cuarta banqueta, se observó que había huellas de inestabilidad física y erosión hídrica. En la superficie de las banquetas no se habían construido estructuras hidráulicas para la colección y derivación de la escorrentía.

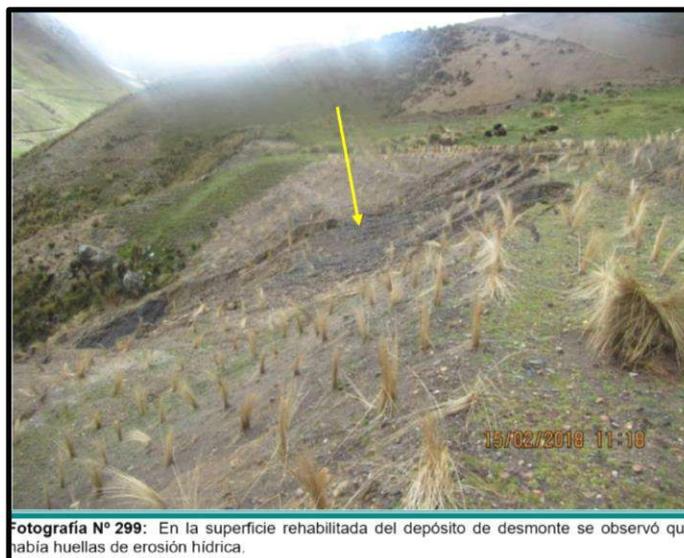
Fotografía N° 299: En la superficie rehabilitada del depósito de desmonte se observó que había huellas de erosión hídrica.

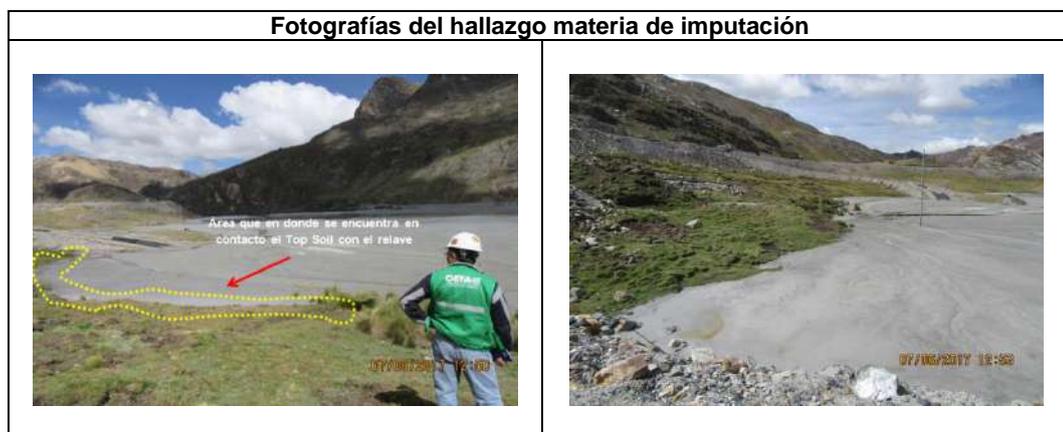
Fuente: Informe de Supervisión

48. Durante la Supervisión Regular 2017, se constató la existencia de top soil en varios sectores del área del borde del vaso del depósito de relaves (Andaychagua Alto). Lo constatado por la Dirección de Supervisión se sustenta en las Fotografías N° 111 a la 115 del Informe de Supervisión, algunas de las cuales se muestran a continuación:

49. De las imágenes anteriores, se advierte que el relave se encuentra al lado de la cobertura vegetal (top soil) dispuesta en el área del hallazgo, sin que se adopte alguna medida que permita evitar su contacto. Dicha situación genera un riesgo al ambiente dado que el material orgánico podría verse afectado su calidad de

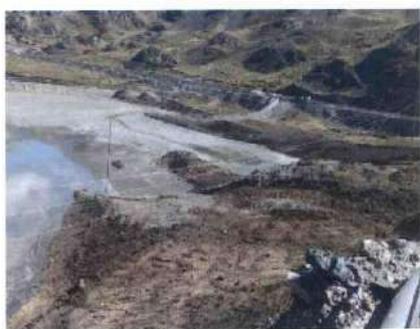
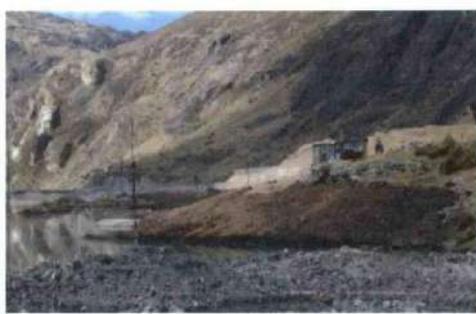
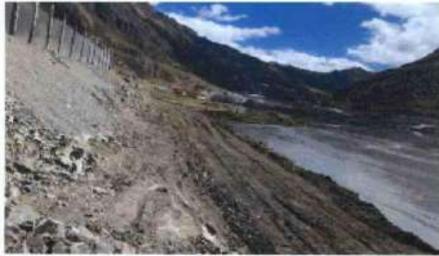
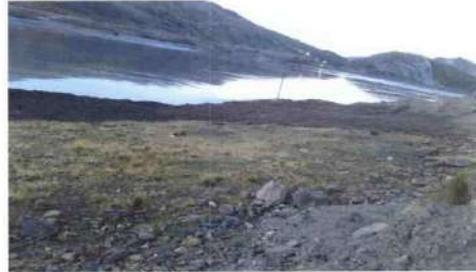
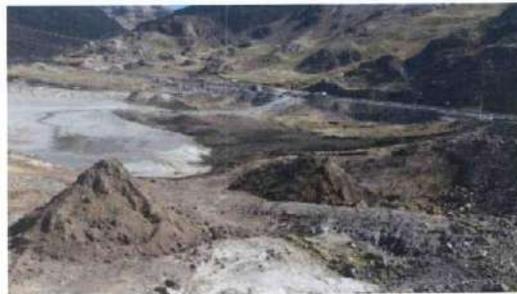
<p>Foto N°5 Retiro de Top Soil del borde de la relavera</p>

<p>Foto N°6 Retiro de Top Soil del borde de la relavera</p>

Foto N°7 Retiro de Top Soil del borde de la relavera

Foto N°8 Retiro de Top Soil del borde de la relavera

Foto N°9 Retiro de Top Soil del borde de la relavera

- (ii) De la revisión de las fotografías, se evidencia que el administrado se encuentra removiendo el material orgánico del depósito de la relavera, sin embargo, todavía se advierte la acumulación de top soil en un sector del componente; esto denota que el administrado aún no ha concluido con el retiro de la totalidad de dicho material.
- (iii) Cabe indicar que los trabajos parciales son confirmados por el mismo administrado a través del escrito con registro N° 51524, al indicar que las acciones serán progresivas (debido a la dificultad de acceso al área) y tomando en consideración que sólo ha procedido con retirar un volumen de 290 m<sup>3</sup>.

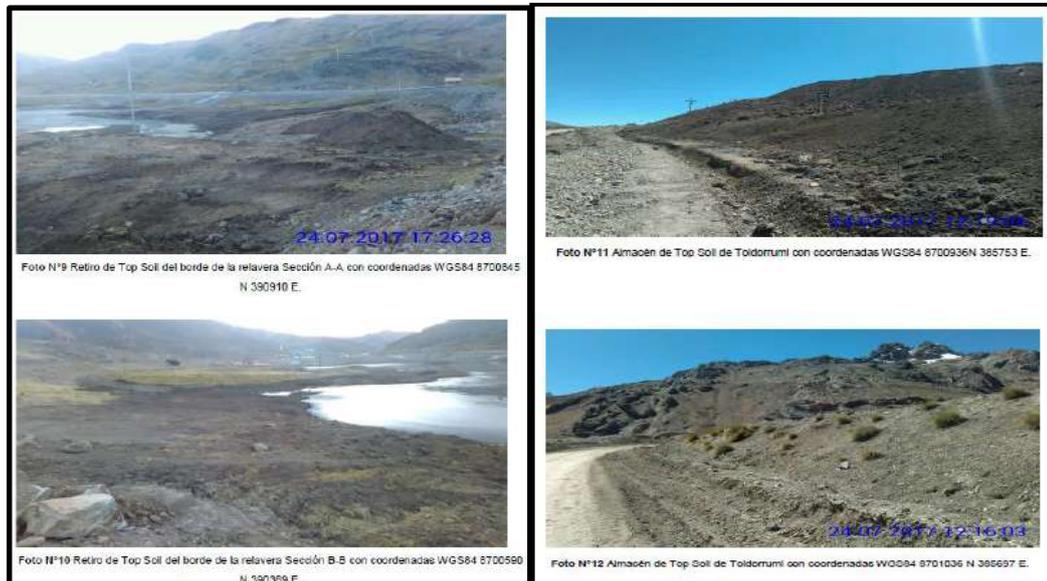
Fuente: Escrito con registro N° 56651 del 26 de julio del 2017

- (v) De las imágenes anteriores, por un lado, se verifica dos sectores de la relavera en donde el administrado procedió con el retiro y la acumulación del material orgánico en un sector del componente, sin embargo, al verificarse el retiro en una zona puntual esto no acredita que los trabajos han concluido; por otro lado, también se evidencia el área correspondiente al almacén del top soil, pero, no se aprecia que se encuentre realizando almacenamiento del material acumulado en este lugar.

- (vi) Es importante señalar que, en el escrito con registro N° 56651, el administrado mencionó que procedió con el retiro de 710 m<sup>3</sup>, adicionalmente, precisó que el volumen del material orgánico alrededor del vaso de la relavera es aproximadamente de 8 119.63 m<sup>3</sup>; corroborándose así que no se habría terminado con el retiro.

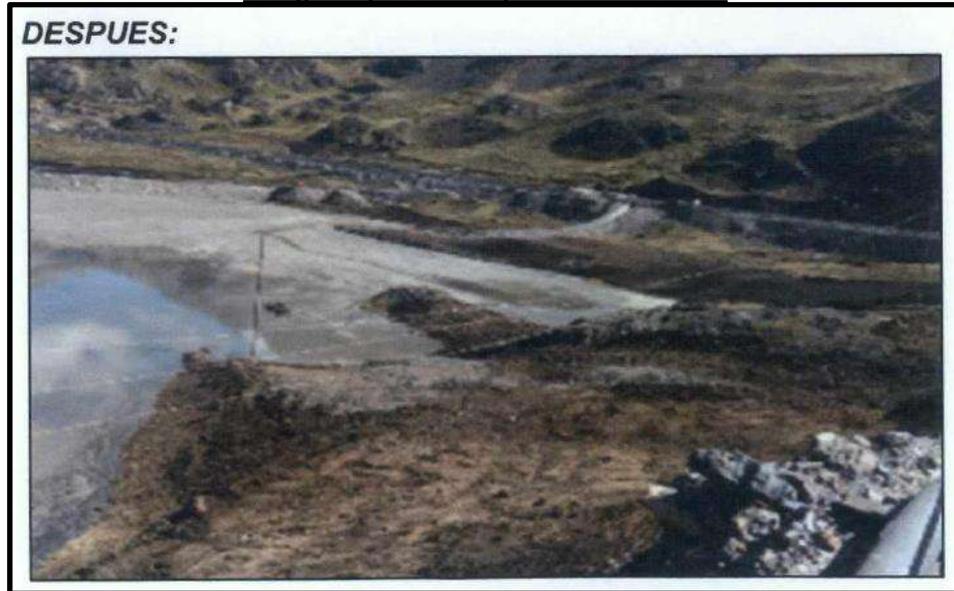
Fuente: Escrito de descargos N° 1

- (vii) Posteriormente, en el trámite del presente PAS, el administrado ha presentado una nueva evidencia fotográfica, indicando ha retirado la totalidad del top soil del vaso del depósito de relaves:

- (viii) De la revisión de la fotografía anterior, se advierte que la zona corresponde sólo a un sector del depósito de relaves y no a la totalidad del contorno del vaso, siendo necesario contar con mayores elementos probatorios para determinar que se culminó con los trabajos en toda el área.

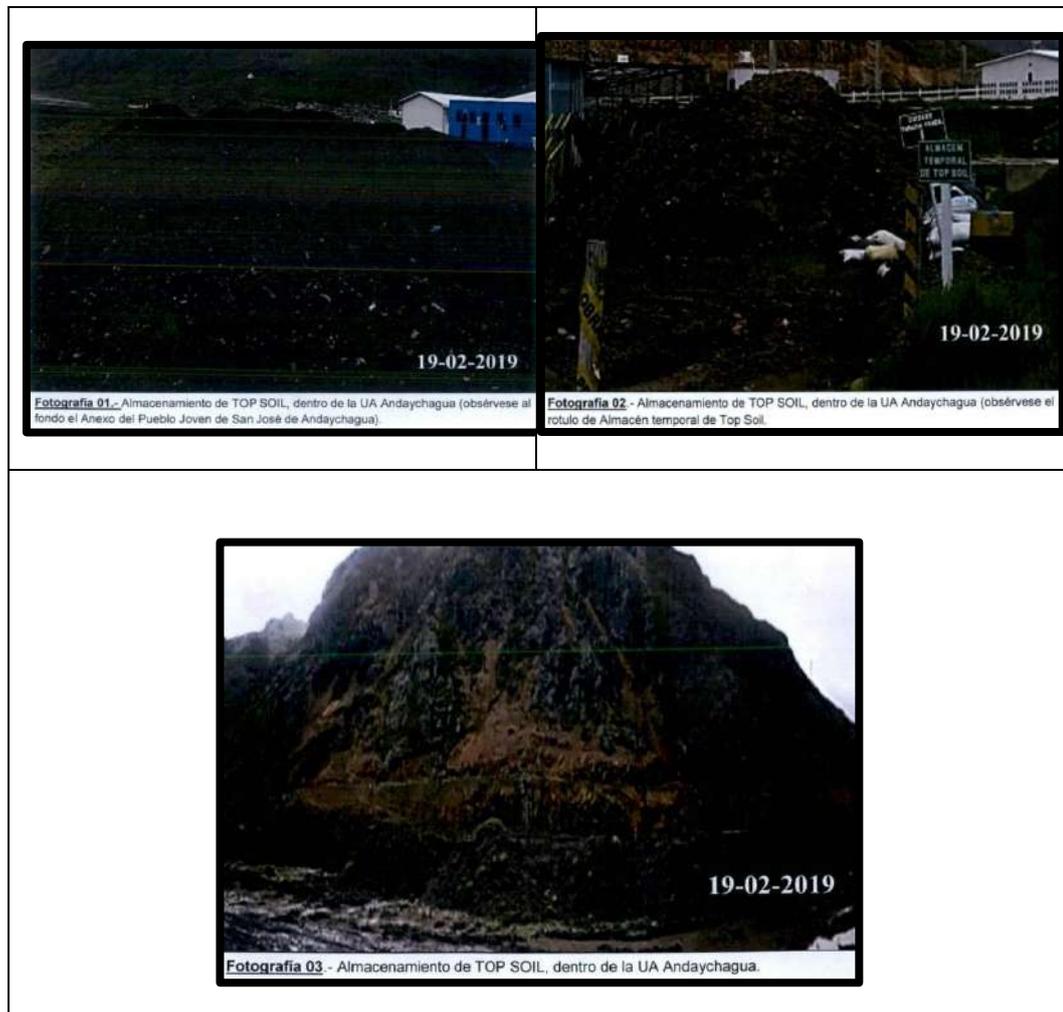
Fuente: Escrito de descargos N° 2

54. Por otro lado, en el Escrito de descargos N° 2, el administrado reiteró lo señalado en el Escrito de descargos N° 1 y, además, presentó nuevos registros fotográficos para acreditar que se encuentra trasladando el top soil a un almacén dentro del proyecto minero, conforme se muestran a continuación:

55. De la revisión de las imágenes anteriores, se advierte que el administrado se encuentra acumulando el top soil en un área destinada como almacén, sin embargo, estos medios probatorios no resultan suficientes para demostrar que la conducta ha cesado, pues, no se ha acompañado mayores elementos de prueba que demuestren que en el depósito de relaves – lugar del hallazgo - se ha efectuado retiro total del top soil.

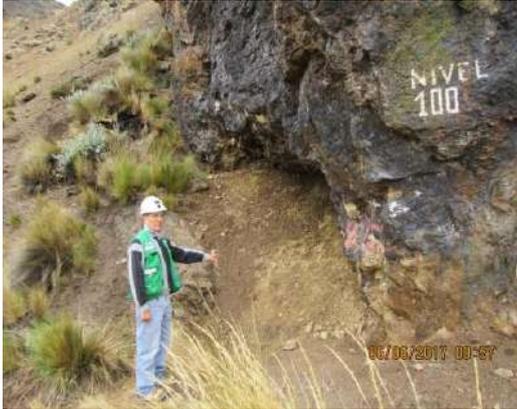
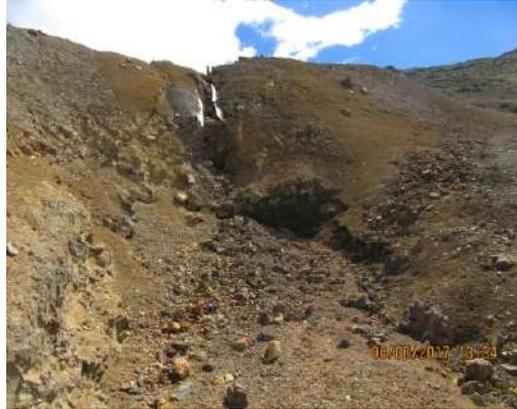
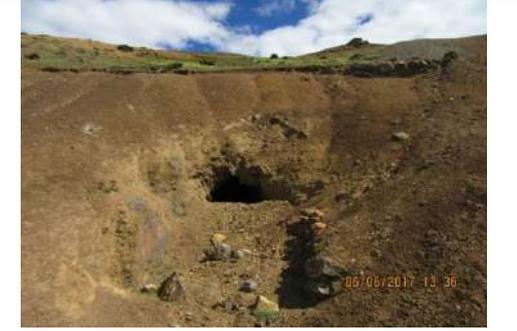
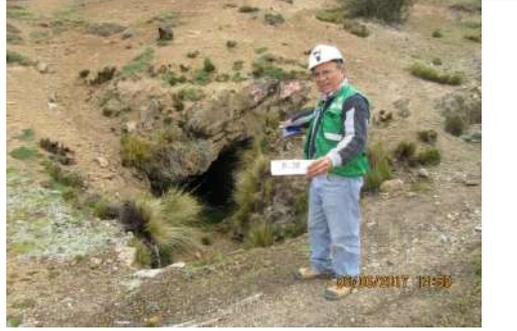
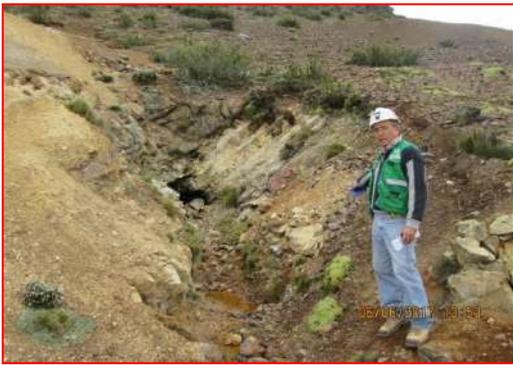
**Fotografías de las bocaminas materia de análisis**

75. De la revisión de las fotografías obtenidas en la Supervisión Regular 2017, se puede verificar lo siguiente:
- En la bocamina B-AN-24 únicamente se ha procedido con tapar el ingreso con material de la zona, sin reconfigurarse el talud conforme a la topografía del terreno.

- (vii) Sobre la bocamina B-AN-36, presentó un registro fotográfico en el cual se advierte que ha procedido con el relleno manual y ha efectuado la revegetación (estabilidad física y biológica), sin embargo, no se ha demostrado que utilizó la cobertura tipo II, esto se corrobora con el detalle realizado en este documento de las actividades que se efectuaron en este componente.

- (viii) Sobre la bocamina B-AN-38, presentó un registro fotográfico en el cual se advierte que ha procedido con el relleno manual y ha efectuado la revegetación (estabilidad física y biológica), sin embargo, no se ha demostrado que utilizó la cobertura tipo II, esto se corrobora con el detalle realizado en este documento de las actividades que se efectuaron en este componente.

- (ix) Sobre la bocamina B-AN-43, presentó un registro fotográfico en el cual se advierte que ha procedido con el relleno manual y ha efectuado la revegetación (estabilidad física y biológica), sin embargo, no se ha demostrado que utilizó la cobertura tipo II, esto se corrobora con el detalle realizado en este documento de las actividades que se efectuaron en este componente.

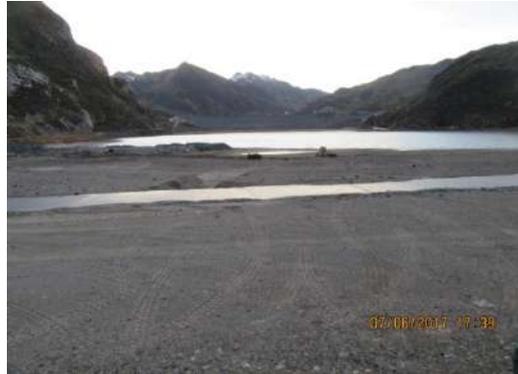
**Fotografía del Depósito de Relaves Andaychagua Bajo denominado DR-A-01**

84. Cabe añadir que, en el Informe de Cierre del Primer Semestre del 2017, se adjuntó un registro fotográfico del Depósito de Relaves Andaychagua Bajo DR-A-01, con la finalidad de acreditar que realizó relleno de material orgánico en el componente; no obstante, en este medio probatorio no se puede apreciar fehacientemente lo sustentado por el administrado dado que la toma fotográfica es panorámica. Además, en el supuesto negado que dicha actividad sea cierta, sólo implicó una parte de las labores de cierre que se debía efectuar a fin de rehabilitar adecuadamente la zona intervenida.

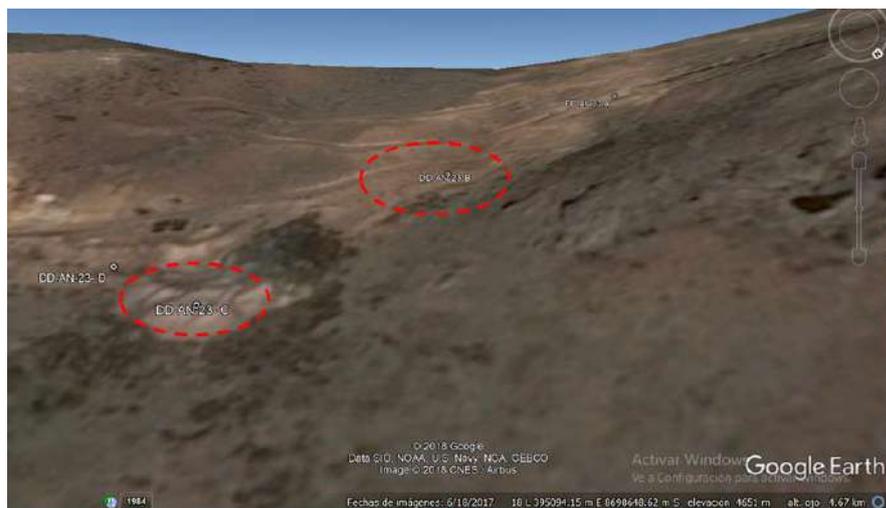
**Imagen satelital de ubicación de componentes**

- (xi) Respecto a los depósitos de desmorte DD-AN-23-B y DD-AN-23-C, el administrado presentó un registro fotográfico en el que si bien se verifica que el área está nivelada y revegetada, no se ha precisado a qué componente se refiere, esto resulta importante en tanto se encuentran ubicados en lugares diferentes. Adicionalmente, no ha acreditado la implementación de la cobertura tipo VII-C conforme lo exige su instrumento de gestión ambiental.

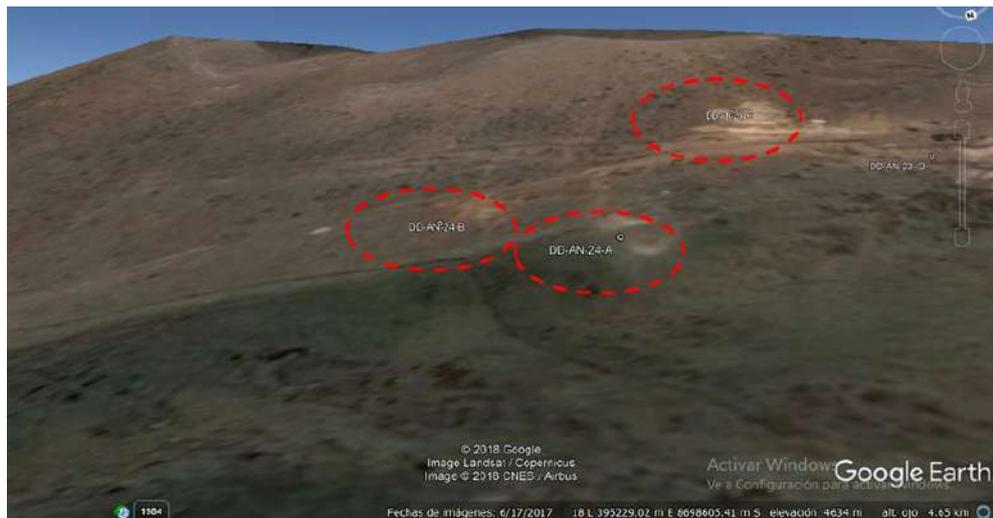
**Imagen satelital de ubicación de componentes**

- (xii) Respecto a los depósitos de desmonte DD-AN-24-A, DD-AN-24-B y DD-AN-24-C, el administrado presentó un registro fotográfico en el que si bien se verifica que el área está nivelada y revegetada, no se ha precisado a qué componente se refiere, esto resulta importante en tanto se encuentran ubicados en lugares diferentes. Adicionalmente, no ha acreditado la implementación de la cobertura tipo VII-C conforme lo exige su instrumento de gestión ambiental.

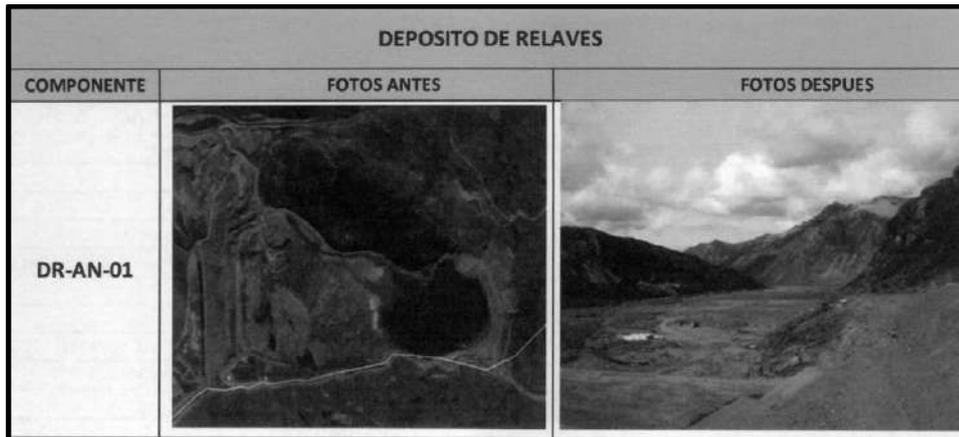
Fuente: Informe de Cierre del Primer Semestre del 2017

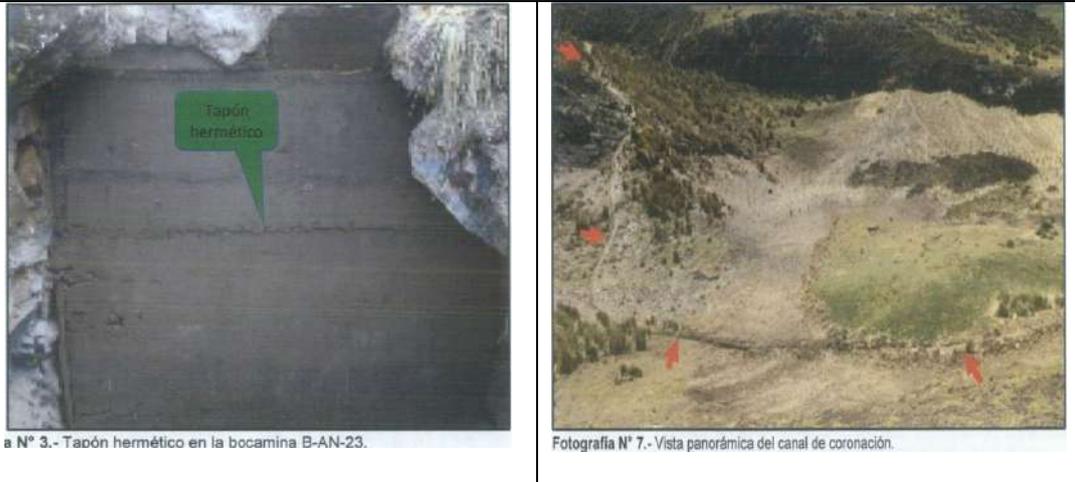
Fuente: Escrito con registro N° 83717 del 17 de noviembre de 2017

- (ii) No obstante, pese a que el administrado efectuó acciones posteriores que permitan evitar la presencia de flujos de agua proveniente de la bocamina B-AN-23, no constituyen una subsanación; en tanto, el incumplimiento de los LMP es una conducta acaecida en un momento específico, que implica la descarga de un efluente hacia un cuerpo receptor; así, la alteración de dicho cuerpo en el momento del vertimiento no es reversible, pues la naturaleza del mismo conlleva al arrastre de materiales y sustancias contenidas en el efluente hacia los otros cuerpos receptores.
- (iii) En esa línea, mediante Resolución N° 031-2017-OEFA/TFA-SME del 17 de febrero del 2017, el Tribunal de Fiscalización Ambiental determinó que el incumplimiento de los LMP no resulta subsanable porque en ese determinado momento ya se generó un daño al cuerpo receptor, conforme se cita a continuación:

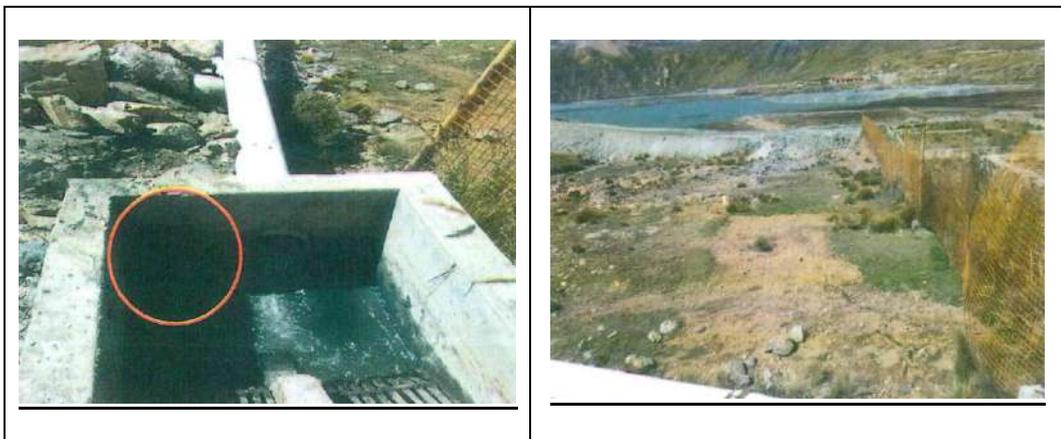
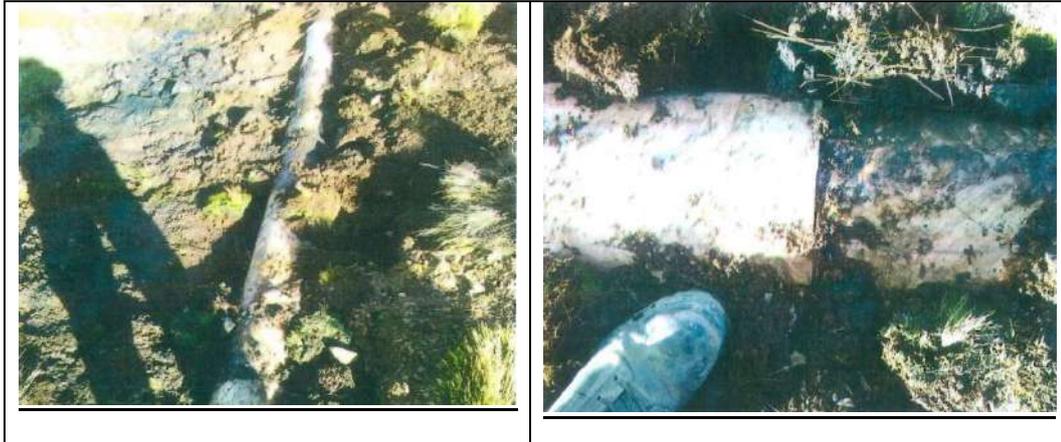
Fuente: Acta de Supervisión

114. Durante la Supervisión Regular 2017, la DSEM constató la descarga de agua proveniente de una fuga en la cámara de rejas del sistema de tratamiento de aguas residuales domésticas de la unidad fiscalizable “Andaychagua”<sup>39</sup>.

117. En ese sentido, tomando como referencia lo señalado anteriormente, el administrado se encontraba obligado a evitar o impedir que la descarga detectada en campo pueda generar efectos adversos al ambiente, para lo cual debió adoptar oportunamente las medidas de prevención y control.
118. Ahora bien, de la revisión del expediente, se advierte que el administrado presentó registros fotográficos que se acompañaron al Acta de Supervisión, en los cuales se evidencia que realizó acciones en el lugar del hallazgo, como el resane de la infraestructura, el retiro del material donde tomó contacto la descarga y el cambio de tubería que conduce el agua residual doméstica, tal como se muestra a continuación:

122. De acuerdo a lo anterior, está acreditado que el administrado ha efectuado acciones orientadas a evitar una nueva fuga en la zona (ex ante), las cuales consistieron en el resane de la caja donde se filtró la descarga y el cambio de tubería que conduce el agua residual doméstica

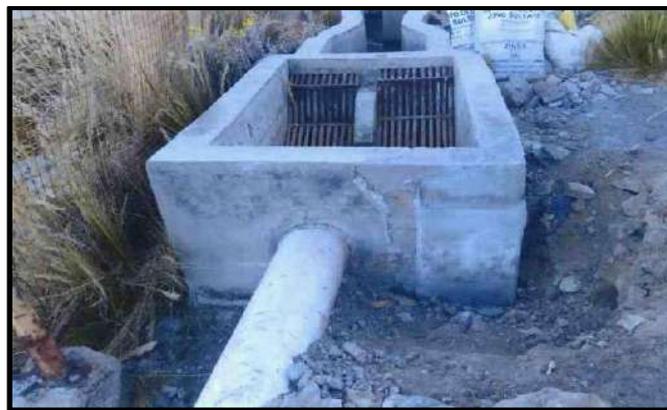
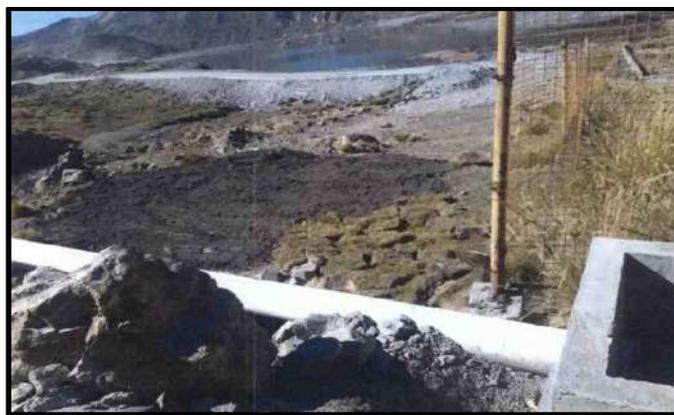
Fuente: Escrito con registro N° 51524 del 10 de julio de 2017

119. De igual manera, en el escrito con registro N° 51524 del 10 de julio de 2017, el administrado presentó imágenes complementarias de los trabajos efectuados en el lugar de la descarga, en los cuales se corrobora el resane del orificio donde se detectó la fuga, asimismo, se verifica que ha colocado material orgánico en el área donde se trasladó el agua con la finalidad de obtener su remediación. Algunas fotografías se muestran a continuación:
