RESOLUCIÓN DIRECTORAL N° 375-2019-OEFA/DFAI

EXPEDIENTE N° : 0065-2018-OEFA/DFAI/PAS
ADMINISTRADO : PLUSPETROL PERU CORPORATION S.A.¹
UNIDAD PRODUCTIVA : LOTE 88 – LOCACIÓN SAN MARTÍN ESTE
UBICACIÓN : DISTRITO DE ECHARATI, PROVINCIA DE LA
CONVENCIÓN, DEPARTAMENTO DE CUSCO
SECTOR : GAS NATURAL
MATERIA : ARCHIVO

III.1. **Hecho imputado N° 1: Pluspetrol Perú Corporation S.A. incumplió el compromiso establecido en su Plan de Cese Temporal, aprobado mediante Resolución Directoral N° 092-2014-EM/DGAAE, toda vez que se detectó que la fosa de desechos biodegradables se encuentra cerrada, sin que permanezcan las estructuras de los tubos de venteo y de la poza de recuperación de lixiviados.**

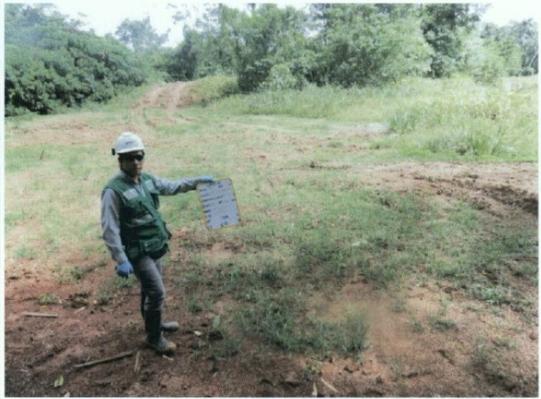
<p>Fotografía N° 1:</p> <p>Lugar ubicado en la Coordenada UTM WGS 84 Este: 758664, Norte: 8695167 en donde se instaló la fosa de desechos biodegradables de la etapa de construcción de la plataforma de San Martín Este.</p>

Informe de Supervisión N° 1515-2016-OEFA/DS-HID	
<p>“Hallazgo N° 01:</p> <p><i>En la fosa de desechos biodegradables <u>que se encuentran en condición de cerrada, no permanecen las estructuras de venteo y poza de recuperación de lixiviados (...)</u>”</i></p> <p>(Subrayado agregado)</p>

21. Durante la Supervisión Regular 2015, el supervisor observó que la fosa de residuos biodegradables se encontraba en condición de cerrada por cuanto la estructura del techo había sido retirada y el terreno había sido compactado y nivelado, conforme se aprecia en la Fotografía N° 1 del Informe de Supervisión:

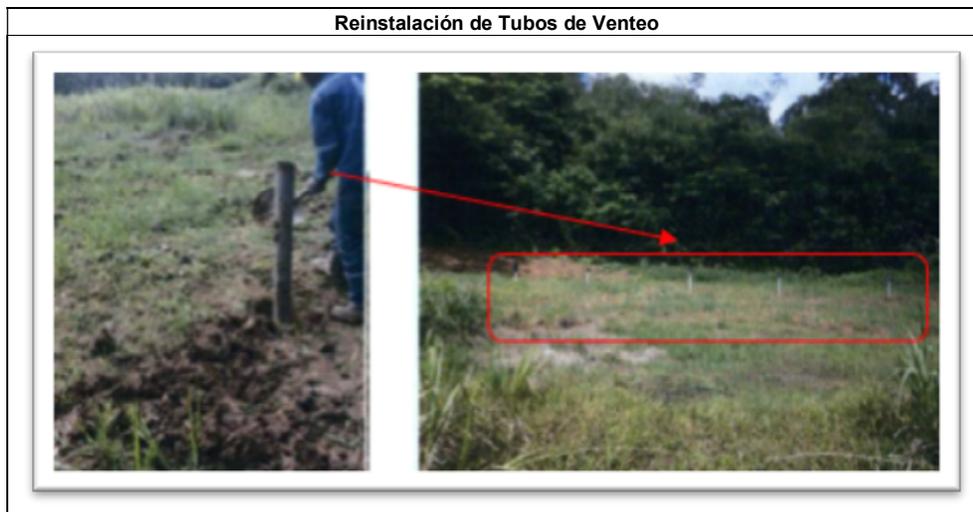
25. De las fotografías anteriores, se aprecia que el administrado reinstaló los tubos de venteo, por lo cual se mantuvo la estructura hasta la recuperación total del área conforme a lo establecido en su Plan de Cese temporal.
26. Sobre el particular, el Texto Único Ordenado de la Ley del Procedimiento Administrativo General aprobado por Decreto Supremo N° 004-2019-JUS (en adelante TUO de la LPAG) y el Reglamento de Supervisión del OEFA, aprobado por la Resolución de Consejo Directivo N° 006-2019-OEFA/CD (en adelante, Reglamento de Supervisión del OEFA)²⁶ establecen la figura de la subsanación

28. Asimismo, cabe señalar que se ha verificado que con fecha 5 de junio de 2015, el administrado implementó la instalación de los tubos de venteo, es decir, subsanó la presente conducta infractora, antes del inicio del presente PAS, el cual se efectuó mediante la Resolución Subdirectoral N° 413-2018-OEFA/DFAI/SFEM, notificada el 8 de marzo del 2018.

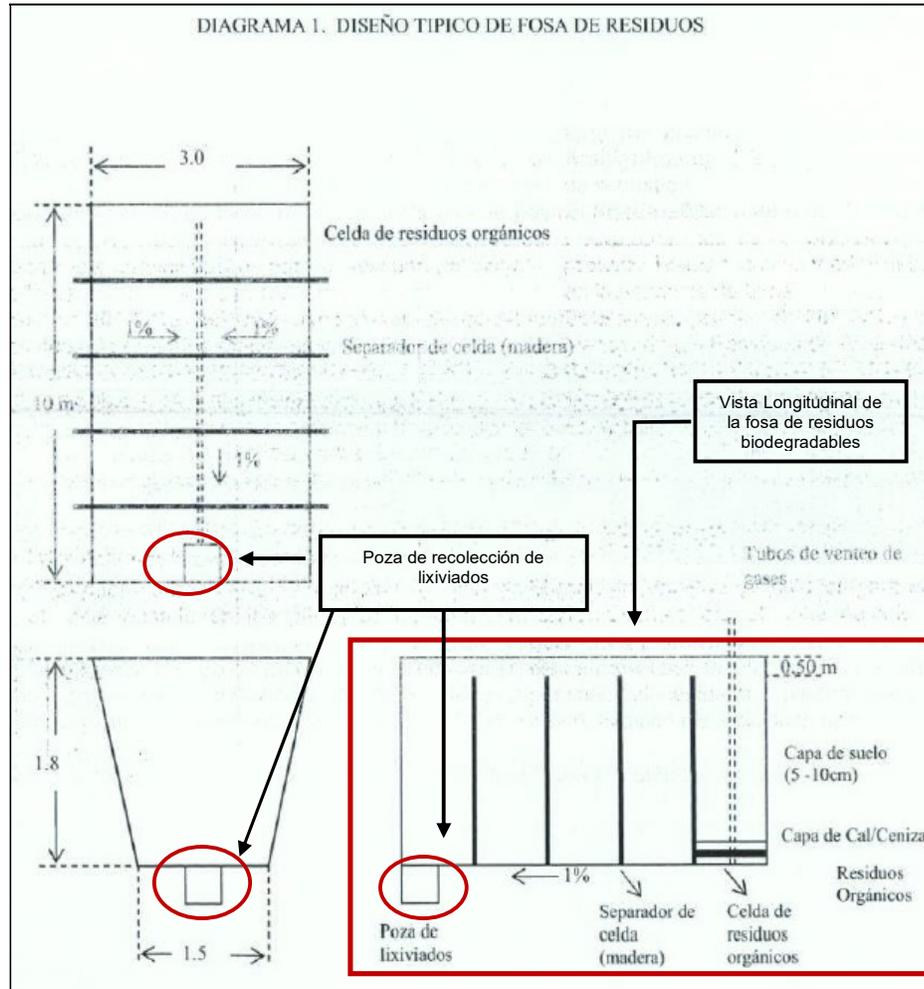
32. En ese sentido, del diagrama presentado, se evidencia la ubicación de la Poza de lixiviados al interior de la fosa de residuos biodegradables.
33. Cabe señalar que, del análisis del objetivo específico, establecido en el Plan de Cese Temporal, aprobado desde el 1 de abril del 2014, el administrado debía establecer las medidas ambientales para la adecuada rehabilitación de las áreas que fueron utilizadas en la primera etapa de perforación, que ya no serían de uso futuro como parte de las instalaciones de superficie para la etapa de producción²⁸.
34. Siendo ello así, en el numeral 6 del mencionado plan, el administrado presentó un cuadro detallado, en el cual identificó las instalaciones e infraestructura de la locación que serían retiradas como parte del cese temporal de actividades, conforme se aprecia a continuación:

30. El administrado señaló en su escrito de descargos N° 127, que la poza de recuperación de lixiviados se encontraba en el subsuelo, es decir, en el fondo de la fosa de residuos biodegradables. Por lo tanto, al cerrar y/o abandonar esta fosa, de conformidad a lo establecido en su Plan de Cese Temporal, también se tuvo que cerrar y cubrir la poza de recuperación de lixiviados, la cual funciona únicamente cuando la fosa de residuos biodegradables se encontraba operativa.
31. Para acreditar lo señalado en el párrafo anterior, el administrado adjuntó el diagrama de diseño de la fosa de residuos biodegradables contemplada en el Plan de Cese Temporal, en el cual se aprecia, que la ubicación de la poza de lixiviados se encuentra al interior del área correspondiente a la fosa de residuos biodegradables y por debajo del nivel del fondo de esta:

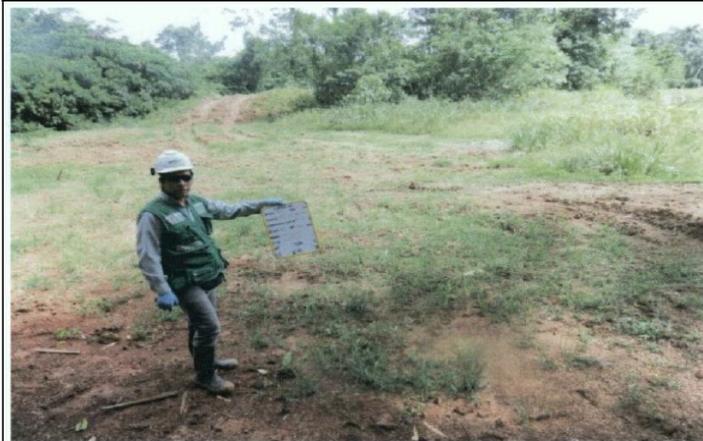
Fotografía N° 1:

Lugar ubicado en la Coordenada UTM WGS 84 Este: 758664, Norte: 8695167 en donde se instaló la fosa de desechos biodegradables de la etapa de construcción de la plataforma de San Martín Este.

37. En ese sentido, de análisis del Informe de Supervisión, descrito en el párrafo precedente, el OEFA verificó que, la etapa de construcción y perforación concluyó desde el año 2013, por lo que, correspondía al administrado ejecutar el cierre de la fosa de residuos biodegradables, conforme lo establecía su Plan de Cese Temporal.
38. Cabe señalar que, dicha actividad sí fue ejecutada por el administrado, toda vez que, durante la Supervisión Regular 2015, se verificó que el área correspondiente a la fosa de residuos biodegradables se encontraba cubierta con material de compactación y nivelada, conforme se aprecia en la siguiente fotografía:

39. Del análisis realizado, se verificó que: i) la etapa de perforación había concluido en el año 2013 y ii) debido a la ubicación de la poza de lixiviados, al efectuar el cierre de la fosa de residuos biodegradables, el acceso a la poza de lixiviados también quedó cerrada.
40. Por otro lado, en cuanto a la obligación de mantener operativa la poza de lixiviados hasta que se observe que no exista más generación de los mismos, se advierte que el administrado mediante el escrito de descargos N° 2³⁰, adjuntó el informe de ensayo de monitoreo de calidad de suelo, correspondiente al mes de julio del 2015, en el área circundante a la fosa de residuos biodegradables, cuyos resultados se muestran a continuación:

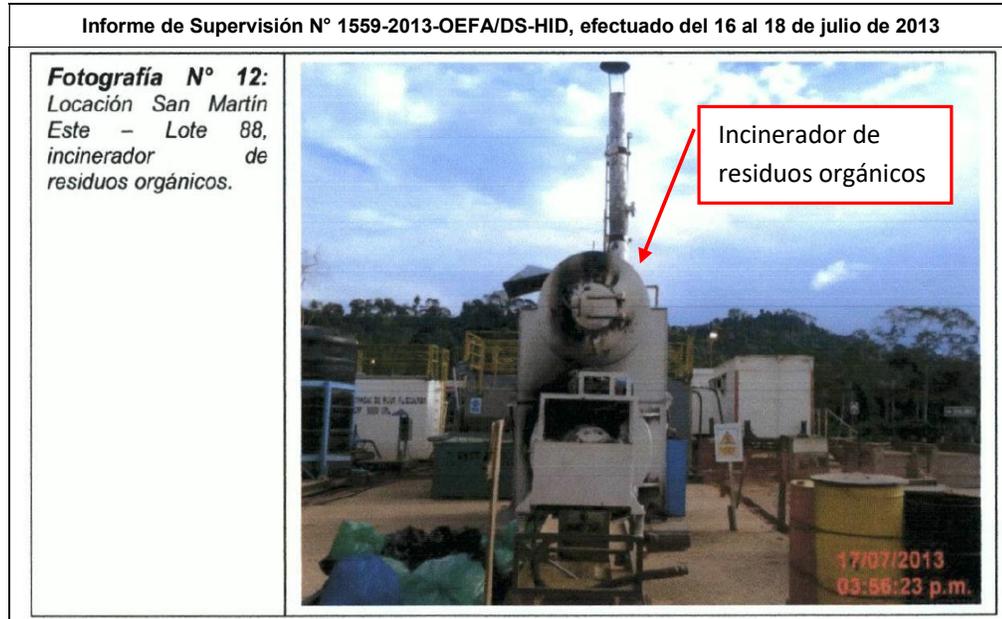
Si cumple, ver fotografía 12, si cuenta con un incinerador para la quema de residuos no peligrosos domésticos biodegradables.”

59. Lo descrito en el párrafo precedente, se corrobora con la fotografía N° 12 adjunta al Informe de Supervisión N° 1559-2013-OEFA/DS-HID, conforme se aprecia a continuación:

61. De lo expuesto, se verifica que el administrado, había instalado un incinerador para quemar sus residuos domésticos biodegradables generados durante la etapa de perforación, las mismas que culminaron en el año 2013.
