RESOLUCIÓN DIRECTORAL N° 00734-2019-OEFA/DFAI

EXPEDIENTE N° : 1677-2018-OEFA/DFAI/PAS
ADMINISTRADO : PLUSPETROL NORTE S.A.¹
UNIDAD PRODUCTIVA : LOTE 8
UBICACIÓN : DISTRITO DE URARINAS, PROVINCIA Y
DEPARTAMENTO DE LORETO
SECTOR : HIDROCARBUROS LÍQUIDOS
MATERIAS : DESCONTAMINACIÓN
RESPONSABILIDAD ADMINISTRATIVA
MEDIDAS CORRECTIVAS
MULTA
ARCHIVO
REGISTRO DE ACTOS ADMINISTRATIVOS

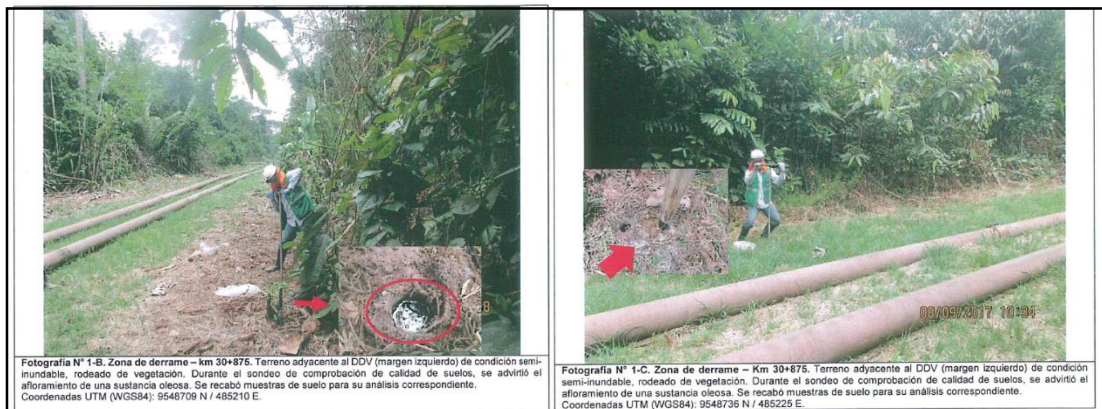
Muestreo de Supervisión

82. Durante la Supervisión Especial 2017, la DSEM evidenció que la zona donde ocurrió el derrame del 25 de agosto del 2011, a la altura de la progresiva del Km 30+875 del Oleoducto Línea B Corrientes – Saramuro del Lote 8, se encontraba rodeada de vegetación y no observó presencia de hidrocarburos; sin embargo, durante el sondeo de comprobación de calidad de suelo se advirtió presencia de sustancia oleosa a una profundidad de 0.5 m, conforme consta en las fotografías N° 1-B y 1C que obran en el Informe de Supervisión, las cuales se muestran a continuación⁵⁰:

83. De las fotografías precedentes, se evidencia el afloramiento de hidrocarburos en el suelo al momento de la toma de muestra de suelo. En atención a ello, la DSEM tomó cuatro (4) muestras de suelo en los siguientes puntos:

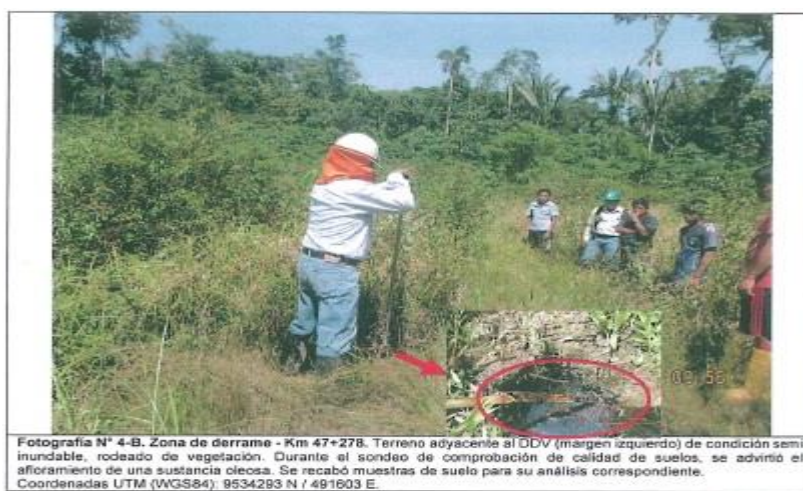
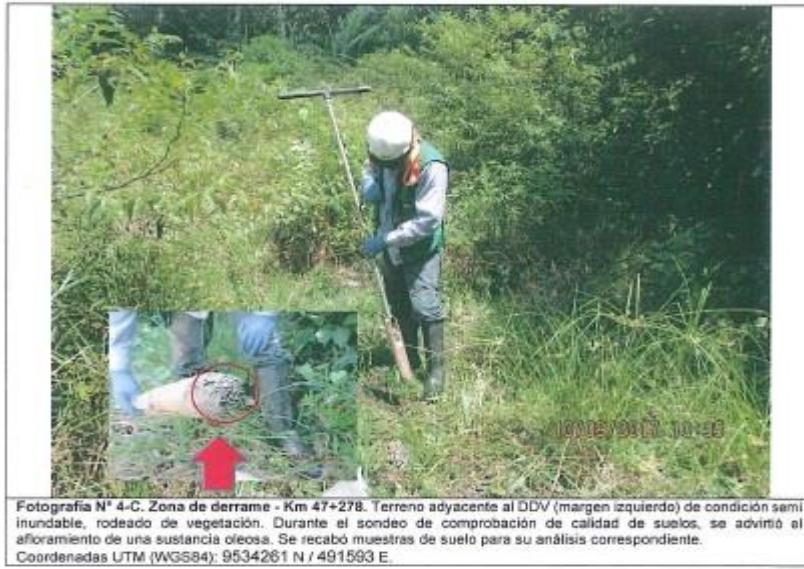
Muestreo de Supervisión

109. Asimismo, durante el sondeo de comprobación de calidad de suelo se advirtió presencia de sustancia oleosa a una profundidad de 0.5 m, conforme consta en las fotografías N° 4-B y 4-C que obran en el Informe de Supervisión, las cuales se muestran a continuación⁶⁸:

110. En consecuencia, la DSEM concluyó que el administrado no realizó la descontaminación efectiva del área afectada por el derrame de hidrocarburos del 17 de agosto del 2013, a la altura de la progresiva del Km 47+278 del Oleoducto Línea A Corrientes – Saramuro del Lote 8.

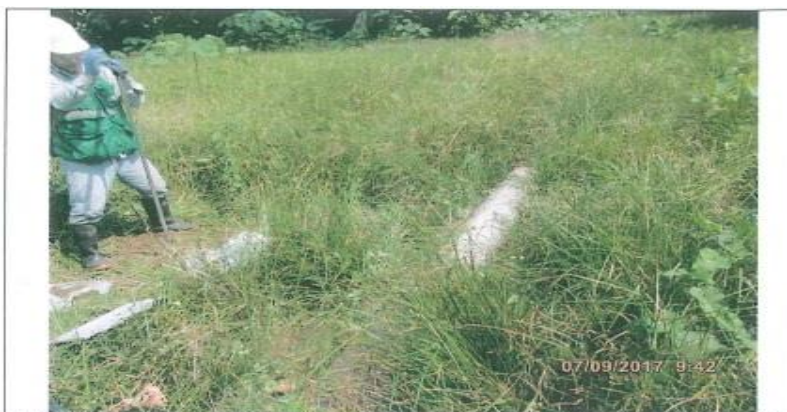
Fotografía N° 6-B. Zona de derrame - Km 51+875. Terreno adyacente al DDV (margen izquierdo) rodeado de vegetación. Durante el sondeo de comprobación de calidad de suelos, se advirtió presencia de una sustancia oleosa. Se recabó muestras de suelo para su análisis correspondiente. Coordenadas UTM (WGS84): 9531967 N / 492962 E.

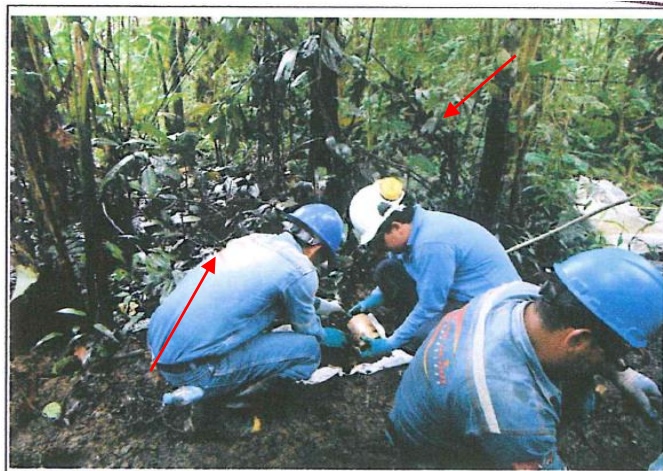
133. En atención a ello, se advierte la presencia de crudo sobre el derecho de vía y en un área aproximada de 545 m², no siendo restrictivo en que el área afectada se enmarque exclusivamente sobre el derecho de vía, conforme se evidencia con el registro fotográfico que se muestra a continuación⁸¹:

Foto 5. Recojo de muestra de suelo dentro del área impactada por el derrame de hidrocarburo

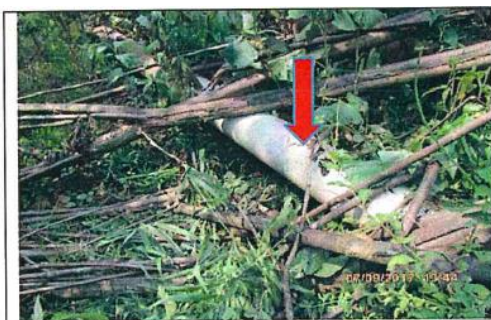
Fotografía N° 8. Punto de falla donde se originó el derrame – Km 53+939. Línea B de 10” Corrientes - Saramuro colocado sobre el terreno firme, rodeado de vegetación. Se verifica tubería reparada (reemplazo). A nivel superficial no se advierte presencia de hidrocarburos sobre el derecho de vía.
Coordenadas UTM (WGS84): 9528003 N / 493775 E.

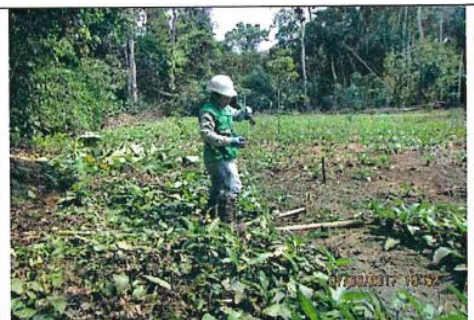
Fotografía N° 8-B. Zona de derrame - Km 53+939. Terreno adyacente del DDV, rodeado de vegetación. A nivel superficial no se aprecia presencia de hidrocarburos, sin embargo, durante la recolección de muestras de suelo se advirtió presencia de sustancia oleosa a partir de una profundidad de 0.10 m.
Coordenadas UTM (WGS84): 9528005 N / 493757 E.

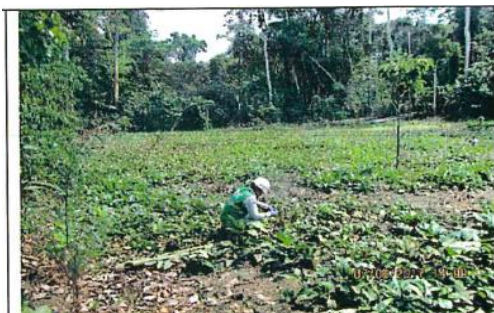
Fotografía N° 8-C. Zona de derrame - Km 53+939. Terreno adyacente del DDV, rodeado de vegetación. A nivel superficial no se aprecia presencia de hidrocarburos, sin embargo, durante la recolección de muestras de suelo se advirtió presencia de sustancia oleosa a partir de una profundidad de 0.10 m.
Coordenadas UTM (WGS84): 9528001 N / 493758 E.

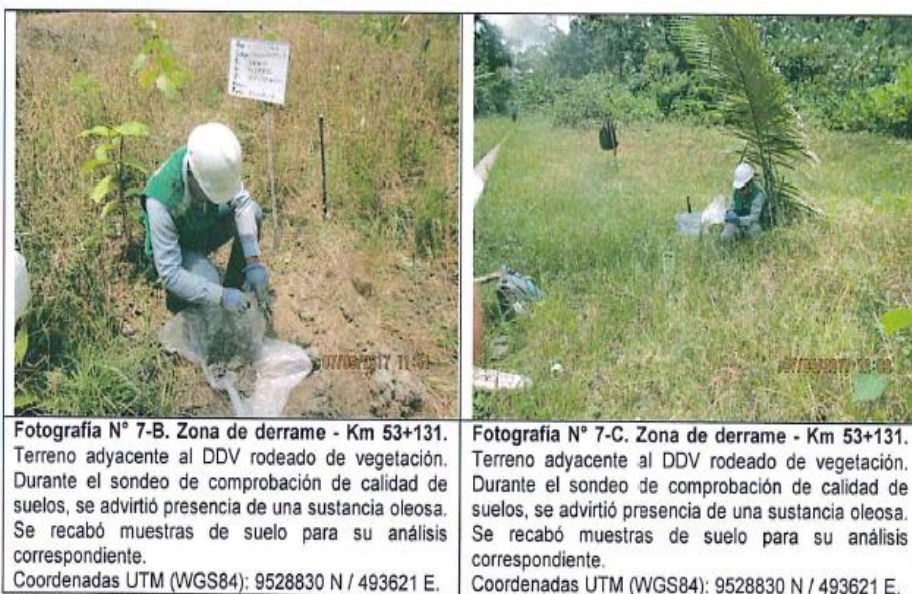
Muestreo de Supervisión

177. Durante la Supervisión Especial 2017, la DSEM evidenció que la zona donde ocurrió el derrame del 19 de julio del 2015, a la altura de la progresiva del Km 53+131 del Oleoducto Línea B Corrientes – Saramuro del Lote 8, se encuentra rodeada de vegetación y durante el sondeo de comprobación de calidad de suelo se advirtió presencia de sustancia oleosa, conforme consta en las fotografías N° 7-B y 7-C que obran en el Informe de Supervisión, las cuales se muestran a continuación¹⁰²:
