Organismo de Evaluación y
Fiscalización Ambiental - OEFA

RESOLUCIÓN DIRECTORAL N° 0442-2019-OEFA/DFAI

EXPEDIENTE N° : 355-2018-OEFA/DFSAI/PAS
ADMINISTRADO : SAPET DEVELOPMENT PERU INC. SUCURSAL PERU¹
UNIDAD FISCALIZABLE : LOTE VI/VII
UBICACIÓN : DISTRITOS DE LOBITOS, PARIÑAS Y LA BREA, PROVINCIA DE TALARA, DEPARTAMENTO DE PIURA
SECTOR : HIDROCARBUROS LÍQUIDOS
MATERIAS : MEDIDAS DE PREVENCIÓN
SISTEMAS DE CONTENCION, RECOLECCION Y TRATAMIENTO
MONITOREOS AMBIENTALES
RESPONSABILIDAD ADMINISTRATIVA
MEDIDAS CORRECTIVAS
ARCHIVO
REGISTRO DE ACTOS ADMINISTRATIVOS

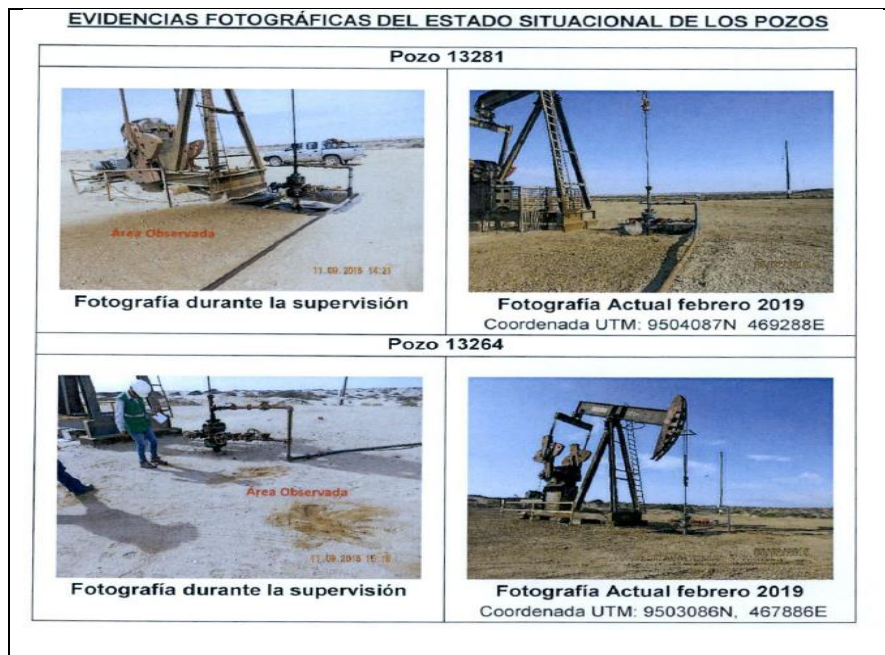
32. En atención a lo señalado en el Informe Final de Instrucción, en su escrito de descargos 3, el administrado reiteró que, de manera posterior a la Supervisión Regular 2015 y antes del inicio del presente PAS, viene cumpliendo con las medidas de prevención que, a la fecha, les ha permitido evitar fugas o goteos que contaminen el suelo, conforme se observa de las siguientes fotografías²⁶:

Fuente: Escrito de descargos presentado por el administrado el 28 de marzo de 2019.

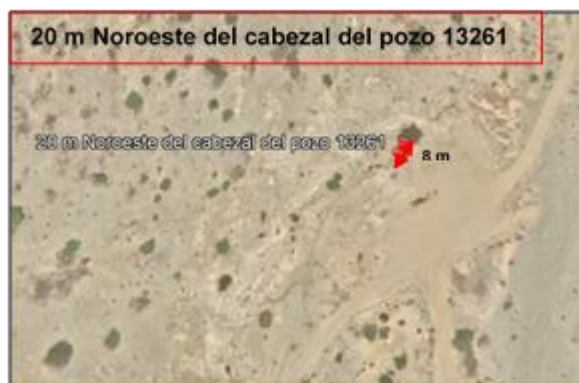
47. En consecuencia, para que se configure un daño potencial basta que se produzca el riesgo de ocasionar un impacto negativo a la flora o fauna, caso contrario a lo que ocurre con el daño real, el cual sí se produce un impacto negativo³³.
48. En ese sentido, conforme se evidencia en las siguientes imágenes, las áreas donde se detectaron los impactos negativos a los suelos durante la Supervisión Regular 2015 se encuentran rodeadas de especies vegetales que se distribuyen de forma variable, formando manchas de vegetación en el paisaje, encontrándose la más próximas a 8 metros. Por tanto, contrariamente a lo señalado por el administrado, las áreas afectadas sí presentan potencial para el crecimiento de flora, conforme se observa en las siguientes imágenes:

Fuente: Google EARTH.

Elaboración: Dirección de Fiscalización y Aplicación de Incentivos del OEFA.

50. Considerando la presencia de especies vegetales, se debe tener en cuenta que los suelos afectados con hidrocarburos pueden ser acarreados por el viento, depositarse sobre estructuras vegetales (hojas y tallos), impidiendo realizar el proceso fotosintético, conllevando así a la muerte de las plantas y afectando la fauna y los ecosistemas existentes. En ese sentido, no se ha vulnerado el principio del debido procedimiento en el presente PAS, al haberse acreditado la existencia de daño potencial a la flora existente en la zona, a consecuencia de la dispersión de los suelos afectados, producto de los vientos de la zona.

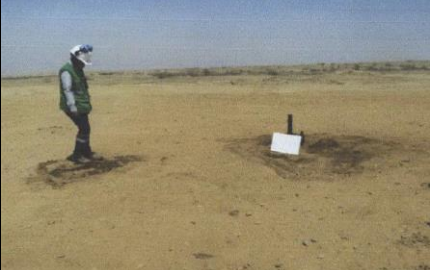
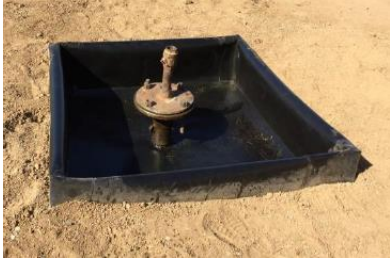
9. Pozo Suab 3409	4/04/2016

54. De los registros fotográficos mencionados en la Tabla N° 5 de la presente Resolución, se evidencia la existencia de tres (3) pozos del Lote VI y veintitrés (23) pozos del Lote VII que no cuentan con un sistema de contención, recolección y tratamiento de fugas y derrames de hidrocarburos.

57. Por lo tanto, de las fotografías y el Informe Final de Instalación de Geomembrana, presentados por Sapet, se evidencia que con fecha 4 de abril, dicho administrado cumplió con la implementación de cantinas impermeabilizadas con geomembranas en los Suab 12483 (Batería 205), Suab 3660, PUG 2989, Suab 2797 y PUG 3074 (Batería 200), Suab 2314, Suab 3409, Suab 3393, Suab 3413, PUG 12404 y Suab 3637 (Batería 130), PUE 3727, PUE 3753 y PUG 5198 (Batería 112), Suab 962, Suab 8940, Suab 3511, Suab 3508, Suab 3446, Suab 3386, Suab 3363, PUE 3865 y PUE 5069 (Batería 38) del Lote VI y los pozos 3791 y 13201 (Batería 216) y J-6 Bonanza (Batería 505) del Lote VI.

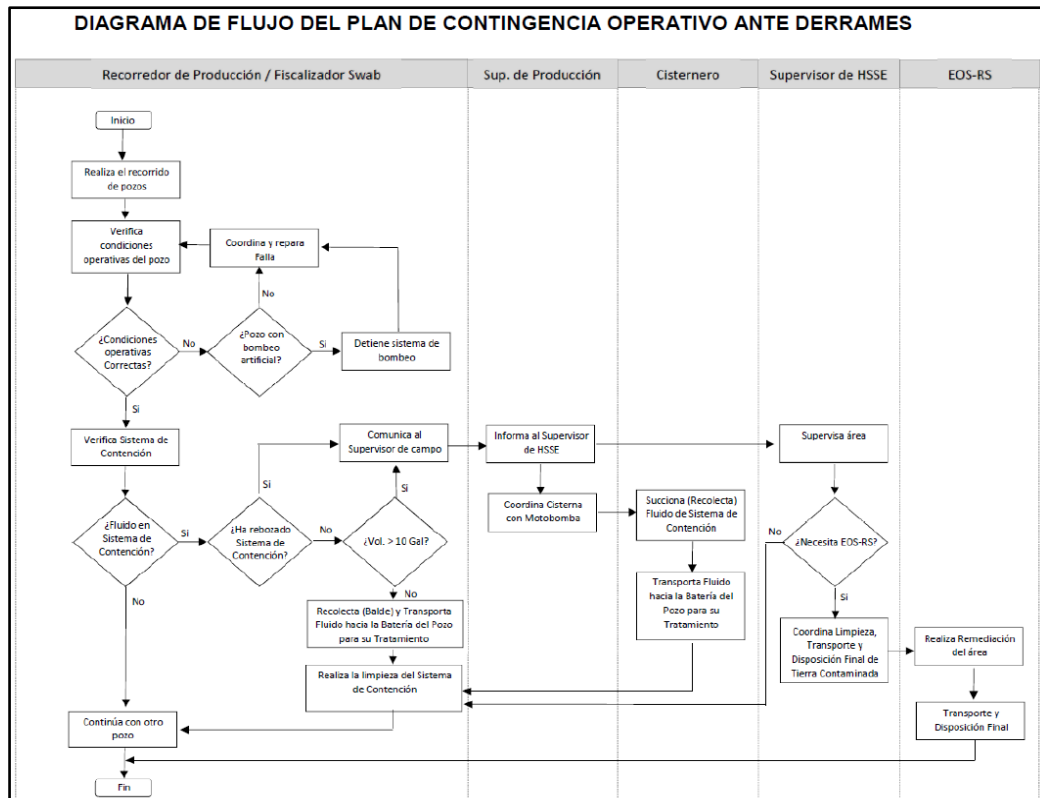
59. Sobre el particular, el administrado señala que cuenta con un Instructivo de Trabajo “PRO-IT-001 Pruebas Manométricas” correspondiente a junio de 2014, donde se encuentra el diagrama de flujo del Plan de Contingencia Operativo ante Derrames y acciones que se realizan en caso de detectarse un derrame de fluido menor o superior a diez (10) galones, los cuales posteriormente son transportados hacia las baterías donde son incorporado en el proceso de producción y posterior venta, conforme se aprecia del diagrama que se muestra a continuación:

Fuente: Escrito de descargos del administrado.

60. Al respecto, de la revisión del instructivo se observa que este documento se encuentra orientado a los trabajos asociados a las pruebas manométricas. Asimismo, respecto al “Diagrama de Flujo del Plan de Contingencia Ante Derrames”, se observa que se ha previsto que, en caso que rebose la capacidad del sistema de contención, se succiona (recolecta) y transporta el fluido hacia la batería correspondiente; no obstante, parte de los fluidos recolectados en la cantina podrían superar su capacidad de contención, lo cual dificultaría la recuperación de aquellos fluidos que entren en contacto con el suelo, debido a su distribución a profundidades mayores.

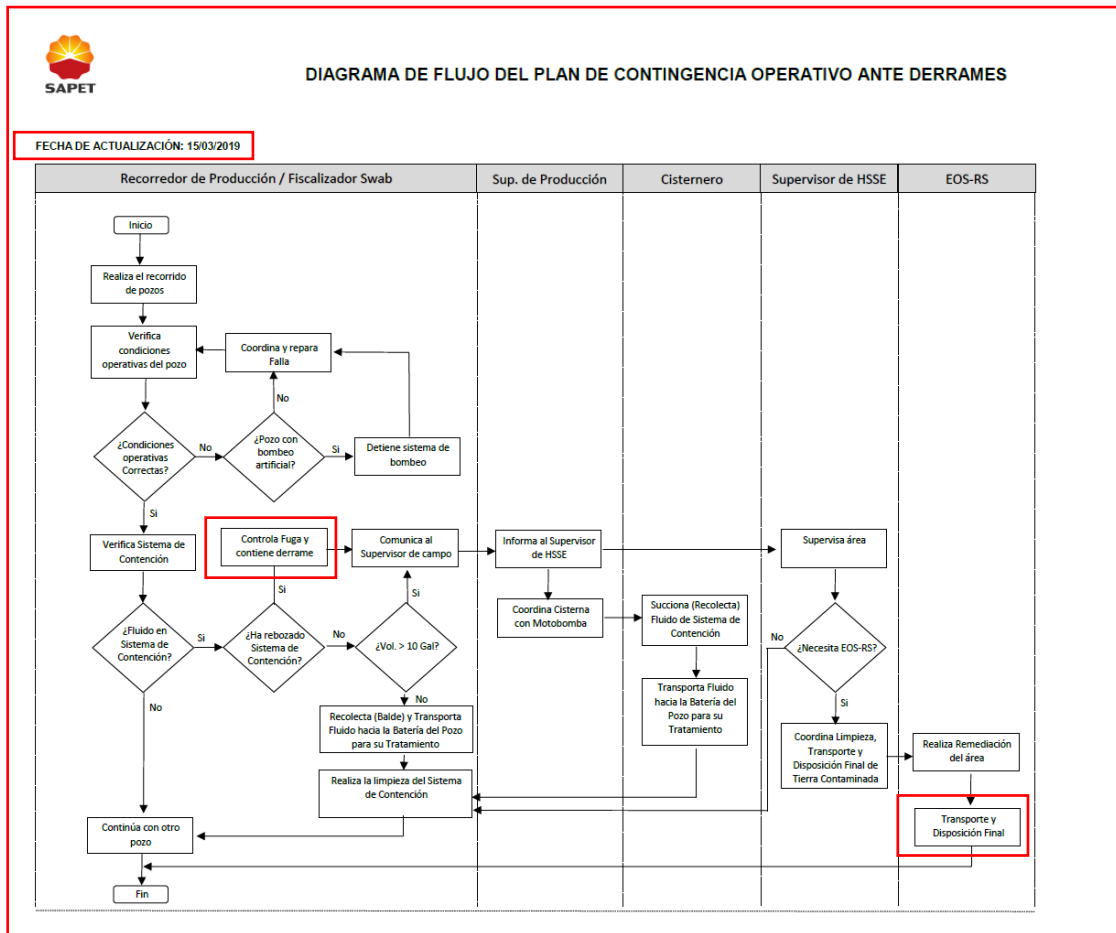
61. En atención a ello, mediante el escrito 3, Sapet señaló haber actualizado el “Diagrama de Flujo del Plan de Contingencia Operativo Ante Derrames” en el proceso de decisiones, toda vez que en caso rebose el sistema de contención los trabajadores deberán actuar inmediatamente en el control de la fuga y la contención del derrame:

62. Cabe señalar que la obligación de contar con un sistema de recolección y tratamiento, tiene como finalidad evitar una afectación al suelo debido al derrame y fuga de hidrocarburos, siendo que estos sistemas actúan conjuntamente a través de mecanismos funcionales que operan secuencialmente, iniciándose con la contención del derrame, para luego realizar su recolección y finalmente su tratamiento.

63. Sin embargo, en el “Diagrama de Flujo del Plan de Contingencia Operativo Ante Derrames” actualizado, no asegura evitar la afectación al suelo debido al derrame y/o fuga de hidrocarburos, ya que conforme se encuentra esquematizado en el diagrama se requiere realizar la remediación del área, lo cual además no garantiza la recolección de los hidrocarburos que se puedan verte en la plataforma de los pozos; asimismo, que la acción de actuar inmediatamente por parte de los trabajadores para controlar la fuga y contener el derrame se encuentra sujeta al recorrido programado de los pozos. Por lo tanto, lo señalado por el administrado no resulta suficiente para poder acreditar la implementación del sistema de recolección y tratamiento ante fugas o derrames en las plataformas de los pozos.
