RESOLUCIÓN DIRECTORAL N° 0723-2019-OEFA/DFAI

EXPEDIENTE N° : 0460-2018-OEFA/DFAI/PAS
ADMINISTRADO : PACIFIC STRATUS ENERGY DEL PERÚ S.A.¹
UNIDAD FISCALIZABLE : LOTE 192
UBICACIÓN : DISTRITO DE TROMPETEROS, PROVINCIA Y
DEPARTAMENTO DE LORETO
SECTOR : HIDROCARBUROS LÍQUIDOS
MATERIAS : MEDIDAS DE PREVENCIÓN
ACCIONES DE CONTROL Y MINIMIZACIÓN
ALMACENAMIENTO DE RESIDUOS PELIGROSOS
RESPONSABILIDAD ADMINISTRATIVA
MEDIDAS CORRECTIVAS
REGISTRO DE ACTOS ADMINISTRATIVOS
MULTA

1. El 10 de setiembre del 2017, se produjo un derrame de petróleo crudo en el *joint*² N° 1563 del oleoducto de 10" Shivyacu - Capahuari Sur del Lote 192, de titularidad de la empresa Pacific Stratus Energy del Perú S.A. (en lo sucesivo, **Pacific** o el **administrado**)³.

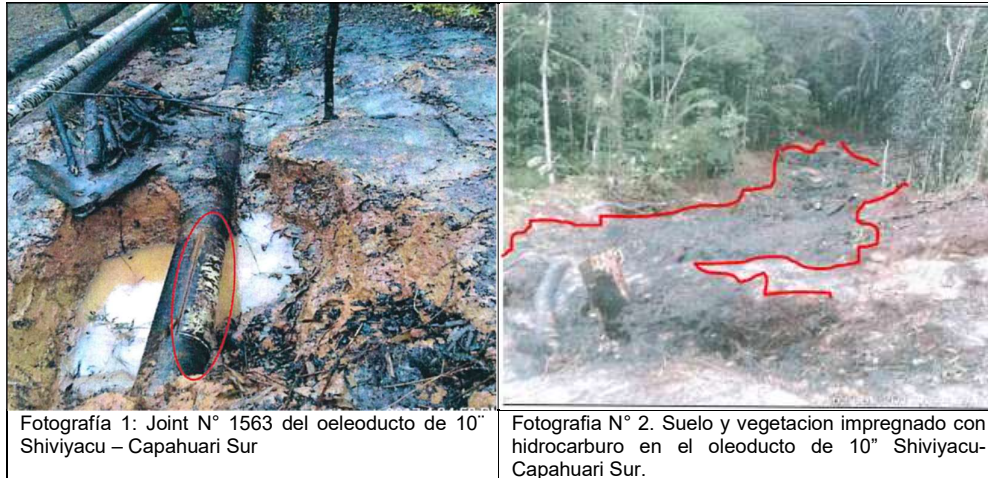
Cuadro N° 1: Fotografías del Informe de Supervisión

Fotografía 1: Joint N° 1563 del oleoducto de 10" Shivyacu – Capahuari Sur

Fotografía N° 2. Suelo y vegetación impregnado con hidrocarburo en el oleoducto de 10" Shivyacu-Capahuari Sur.

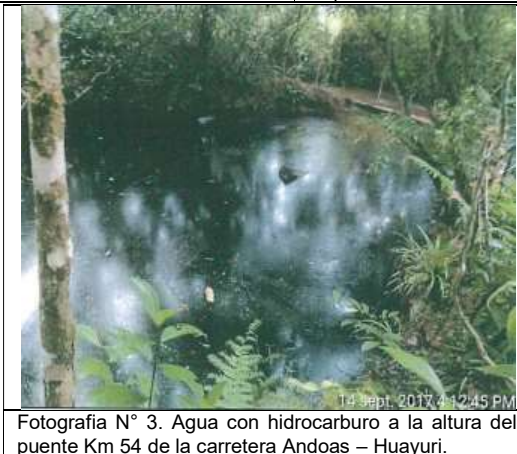
Fotografía N° 3. Agua con hidrocarburo a la altura del puente Km 54 de la carretera Andoas – Huayuri.

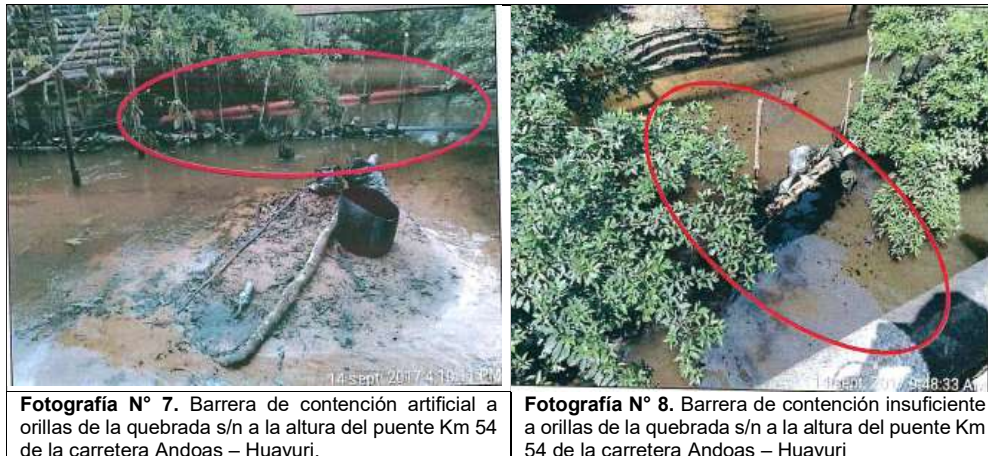
Cuadro N° 6: Fotografías del Informe de Supervisión

63. Sin embargo, en la acción de supervisión se advirtió que las barreras de contención instaladas por el administrado no eran las suficientes para contener el petróleo crudo sobre el cuerpo de agua; toda vez que, el fluido derramado seguía su curso con trazas de hidrocarburo (migración de hidrocarburos), tal como se muestra en las imágenes siguientes:

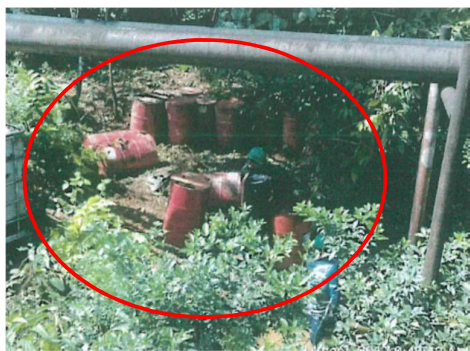
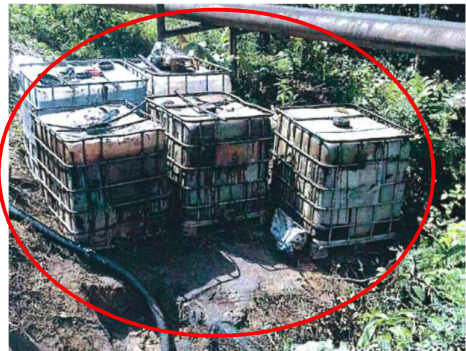
Cuadro N° 8: Fotografías N° 12, 13, 14, 15, 16 y 17 del Informe de Supervisión

Fotografía N° 12. Cilindros con residuos de petróleo crudo recuperado colocados sobre el suelo a la altura del puente km 54.	Fotografía N° 13. Drums con residuos de petróleo crudo recuperado colocados sobre suelo a la altura del puente km54.

102. Al respecto, cabe precisar que el presente hecho imputado se sustenta en lo evidenciado durante la Supervisión Especial 2017, conforme se observa de los registros fotográficos N° 12, 13, 14, 15, 16 y 17 del Informe de Supervisión, asimismo, es de tener en cuenta que no realizar el adecuado almacenamiento de residuos sólidos peligrosos, genera daño potencial a la flora y fauna del componente suelo de la zona donde se dispusieron dichos residuos en terrenos abiertos y en lugares que no cumplen las condiciones de seguridad del RLGRS, debido a que:

- Los cilindros metálicos expuestos a la intemperie que contienen hidrocarburos recuperados, entran en contacto con el aire (oxígeno), el calor de la zona y se oxidan⁷⁰, asimismo los envases plásticos (buldrums) se deterioran, permitiendo la salida de dichos residuos líquidos peligrosos los cuales se esparcirían sobre el suelo hasta llegar a cuerpos de agua afectando su calidad.

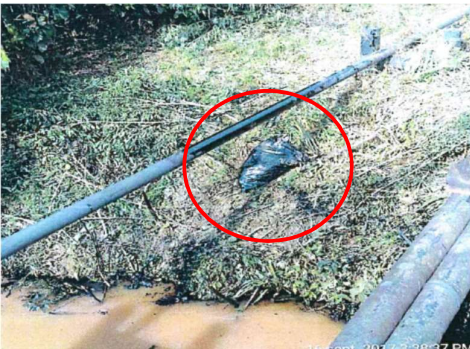
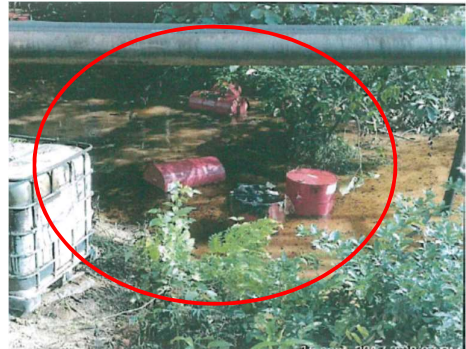
Fotografía N° 14. Bolsa con residuos de petróleo crudo recuperado colocado sobre el suelo a la altura del puente km 54.	Fotografía N° 15. Cilindros con residuos de petróleo crudo recuperado sobre el agua a la altura del puente km 54.

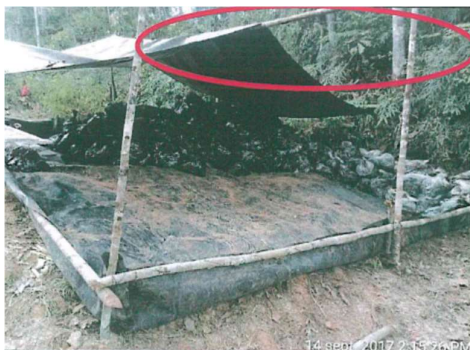
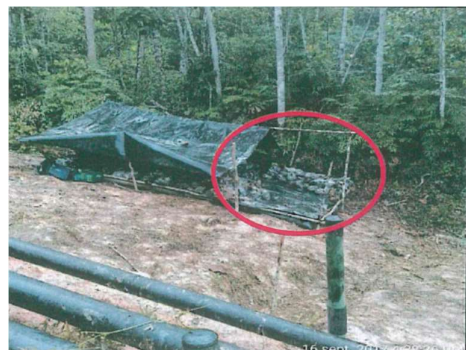
- (iii) A diez (10) metros del punto donde ocurrió la fuga, se detectó un área de acopio de residuos sólidos peligrosos (residuos de suelo y materia orgánica impregnada de hidrocarburos) el cual se encontraba parcialmente techado, exponiendo los residuos a los potenciales efectos de la lluvia que se presenta en la zona.

Fotografía N° 16. Punto de acopio temporal de residuos de suelo y materia orgánica impregnado con petróleo	Fotografía N° 17. Punto de acopio temporal de suelo y materia orgánica impregnado con petróleo con techo parcial

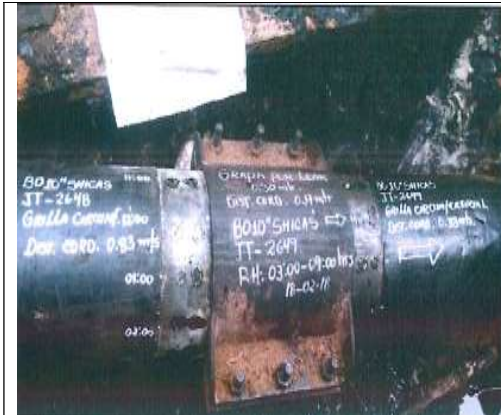
Cuadro N° 10: Fotografías de la reparación del tramo afectado (Joint N° 1563 del oleoducto 10 Shicas)

Vista fotográfica del trabajo de medición de espesores realizado en los laterales de la grapa correctiva instalada.

118. Asimismo, el administrado presentó como medios de prueba de la reparación final realizada en el ducto⁸¹ lo siguiente: (i) Registro de inspección por líquidos penetrantes que concluye que el trabajo de soldadura aplicada es aceptable y no detectó defectos, (ii) Registro de inspección visual de soldadura del tramo cambiado, (iii) Registro de inspección mediante ultrasonido de haz angular que determinó los espesores de soldadura en el tramo reemplazado, acompañado de certificado de calibración de los equipos utilizados; y, (iv) Registro de reparación superficial y pintado del tramo reemplazado.

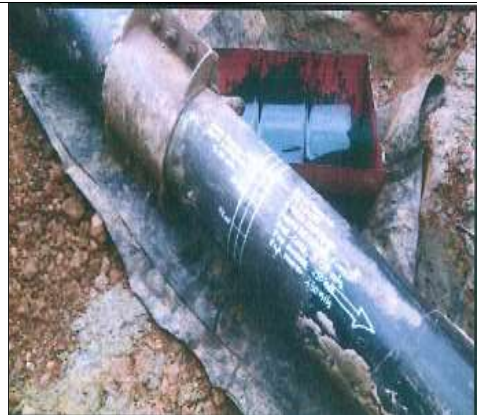
Vista fotográfica de la grapa hot tap instalada.

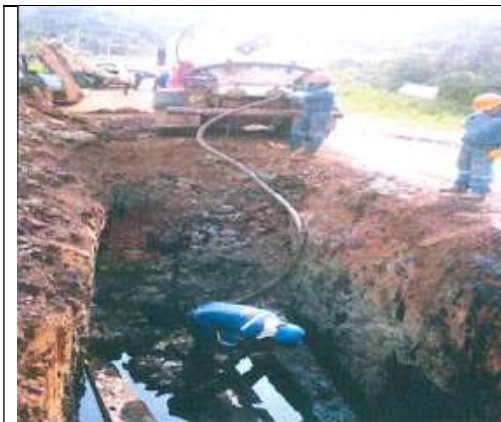
Vista fotográfica proceso de drenado del crudo remanente existente en el interior del tramo a reemplazar.

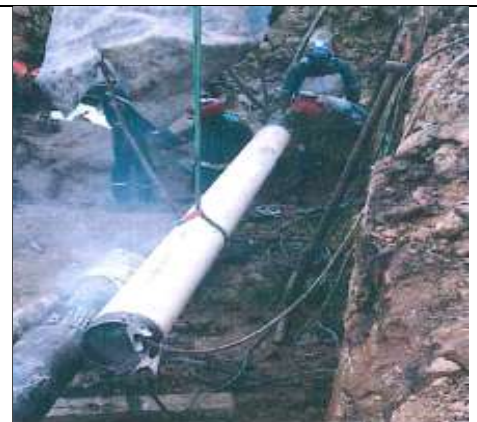
Vista fotográfica del proceso de soldeo de juntas.

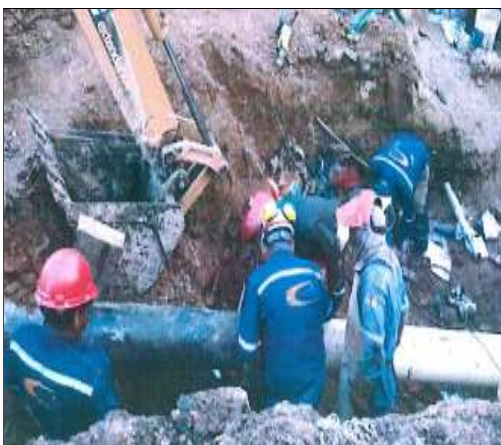
Vista del inspector en proceso de inspección visual del cordón de soldadura.

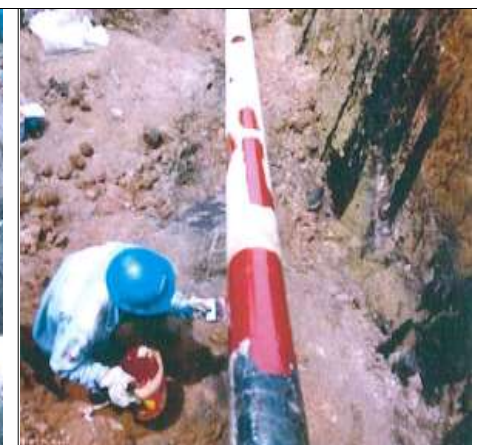
Vista fotográfica del proceso de resane del recubrimiento.
