RESOLUCIÓN DIRECTORAL N° 00404-2019-OEFA/DFAI

EXPEDIENTE N° : 0360-2018-OEFA/DFAI/PAS
ADMINISTRADO : PACIFIC STRATUS ENERGY DEL PERÚ S.A.¹
UNIDAD PRODUCTIVA : LOTE 192
UBICACIÓN : DISTRITO DE TROMPETEROS, PROVINCIA DE
DATEM DEL MARAÑÓN, DEPARTAMENTO DE
LORETO
SECTOR : HIDROCARBUROS LÍQUIDOS
MATERIAS : MEDIDAS DE PREVENCIÓN
RESPONSABILIDAD ADMINISTRATIVA
MEDIDA CORRECTIVA
REGISTRO DE ACTOS ADMINISTRATIVOS
MULTA

III.1. **Único hecho imputado:** Pacific no adoptó las medidas de prevención para evitar el impacto ambiental negativo generado derivado de las fugas de petróleo ocurridas los días 14 y 17 de setiembre del 2017 en el *joint* 22 de la *flow line* (línea de flujo) del pozo Shivyacu 24.

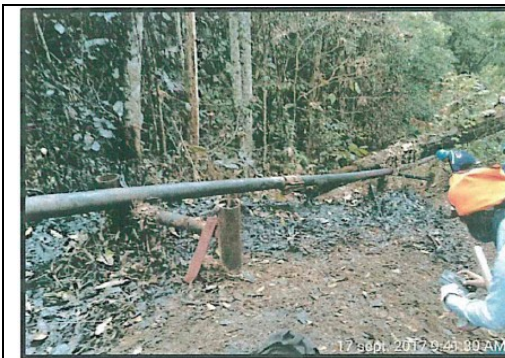
Foto N° 1: Fisura 1 del Joint 22 de la línea de flujo de 6" del pozo Shivyacu 24 – evento ocurrido el 14 de setiembre.

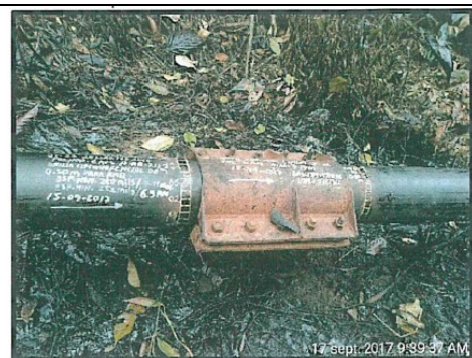
Foto N° 2: Fisura 1 del Joint 22 de la línea de flujo de 6" del pozo Shivyacu 24 – evento ocurrido el 14 de setiembre.

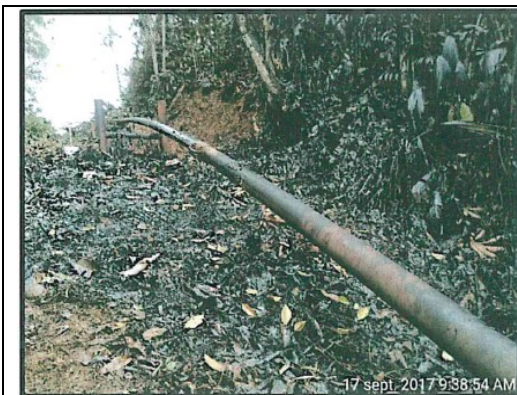
Foto N° 3: Fisura 2 del Joint 22 de la línea de flujo de 6" del pozo Shivyacu 24 – evento ocurrido el 14 de setiembre.

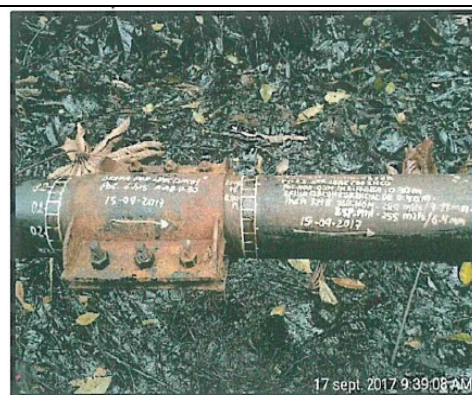
Foto N° 4: Fisura 2 del Joint 22 de la línea de flujo de 6" del pozo Shivyacu 24 – evento ocurrido el 14 de setiembre.

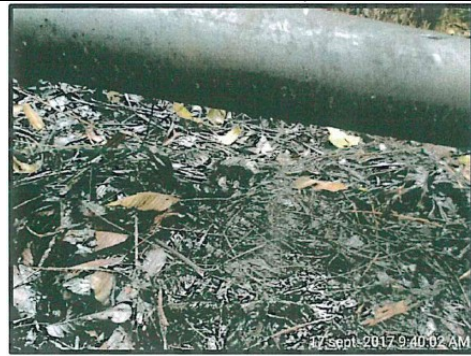
Foto N° 5: Momento cuando ocurrió fuga en el Joint 22 de la línea de flujo de 6” del pozo Shivyacu 24 – evento ocurrido el 17 de septiembre.

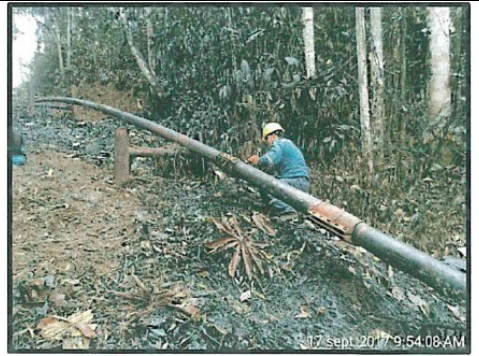
Foto N° 6: Instalación de tercera grapa en el Joint 22 de la línea de flujo de 6” del pozo Shivyacu 24 – evento ocurrido el 17 de septiembre.

25. Durante la Supervisión Especial 2017 se verificó un área afectada (suelo, vegetación y maleza) de aproximadamente 30 m² y se observó que Pacific colocó grapas en los tres (3) leaks de la línea de 6" proveniente del pozo Shivyacu 24 del Lote 192³².

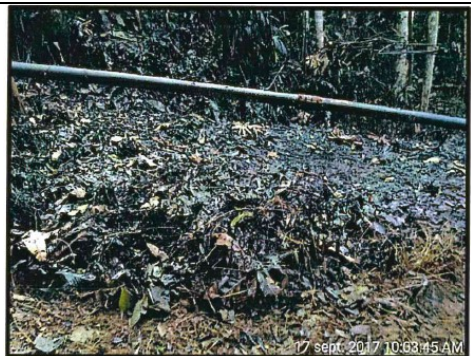
Foto N° 7: Suelo y vegetación impregnada con hidrocarburo en el Joint 22 de la línea de flujo de 6” del pozo Shivyacu 24.

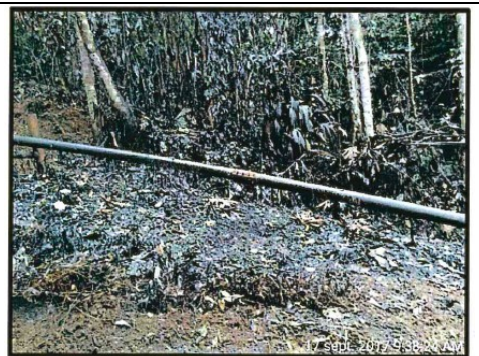
Foto N° 8: Suelo y vegetación impregnado con hidrocarburo en el Joint 22 de la línea de flujo de 6” del pozo Shivyacu 24.

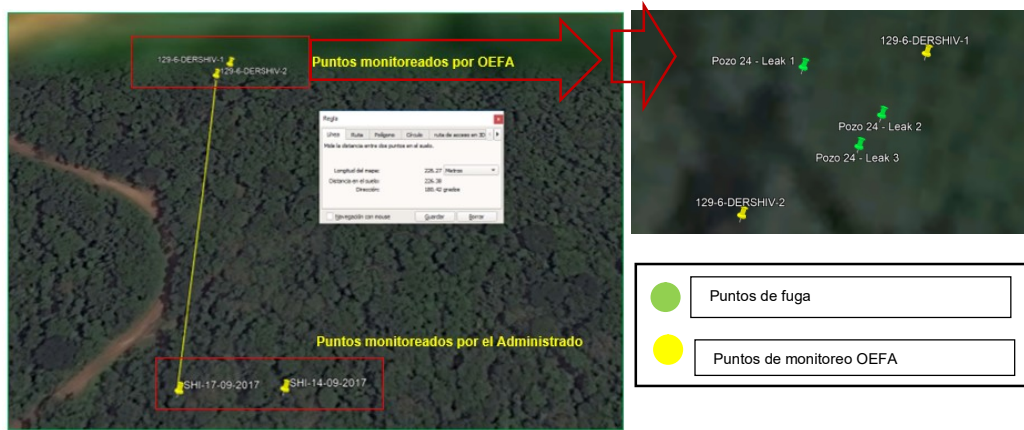
Comparación de la ubicación de los puntos monitoreados por la Dirección de Supervisión y Pacific

95. Sin embargo, de la revisión y comparación de los Informes de Ensayo N° 23994/2018, N° 23997/2018 y N° SAA-17/02280, se advierte que los puntos de monitoreo de suelo tomados por el administrado, distan de los puntos monitoreados por la Dirección de Supervisión, en una distancia superior a 220 metros lineales, por lo que, el administrado **no acreditó la remediación las áreas impactadas como consecuencia de las fugas de hidrocarburos materia de análisis en el presente PAS**, asimismo, **tampoco acreditó la disposición final de los residuos peligrosos con hidrocarburos generados producto de la limpieza**.
